DIRECCIÓN REGIONAL CHIRIQUÍ
INFORME TÉCNICO DE INSPECCIÓN OCULAR

PROYECTO:	SUMINISTRO, TRANSPORTE Y ENTREGA DE LOS MATERIALES Y EQUIPOS PARA EL DISEÑO E INSTALACION DE LA LINEA DE DISTRIBUCION ELECTRICA, TRANSFORMADORES, TAPIAS, ACOMETIDAS ELECTRICAS, INSTALACIONES ELECTRICAS INTERNAS Y LUMINARIAS PUBLICAS PARA LA COMUNIDAD DE BAJO MENDRE
PROMOTOR:	ELECTRICA DEL OESTE S.A.
CATEGORÍA:	I
CONSULTORES:	FRANKLIN GUERRA IRC 061-2009 GIONVANKA DE LEÓN IAR 036-2000
LOCALIZACIÓN DEL PROYECTO:	CORREGIMIENTO PAJA SOMBRERO, DISTRITO DE GUALACA Y PROVINCIA DE CHIRIQUÍ
FECHA DE INSPECCIÓN:	15 DE AGOSTO DE 2019
FECHA DE INFORME:	19 DE AGOSTO DE 2019
PARTICIPANTES:	LESLY RAMIREZ: TÉCNICA EVALUADORA- DRCH ALAINS ROJAS :TECNICO EVALUADORA –DRCH

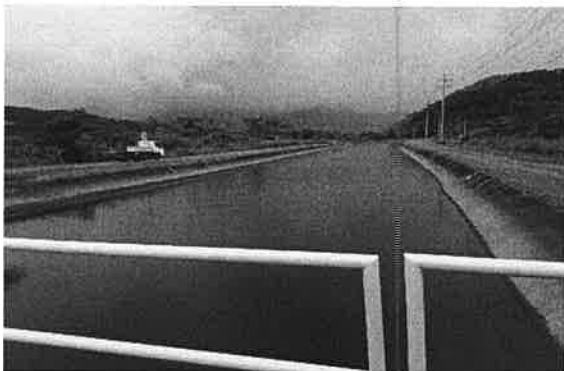
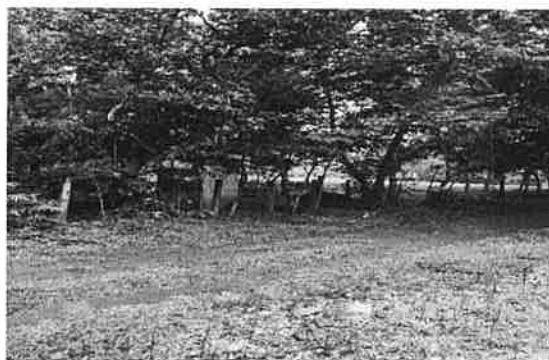
Fotografía 1. Recorrido de calles en inspección de campo del proyecto “SUMINISTRO, TRANSPORTE Y ENTREGA DE LOS MATERIALES Y EQUIPOS PARA EL DISEÑO E INSTALACION DE LA LINEA DE DISTRIBUCION ELECTRICA, TRANSFORMADORES, TAPIAS, ACOMETIDAS ELECTRICAS, INSTALACIONES ELECTRICAS INTERNAS Y LUMINARIAS PUBLICAS PARA LA COMUNIDAD DE BAJO MENDRE”, corregimiento Paja Sombrero, Distrito de Gualaca, provincia de Chiriquí.
Fuente: Lesly Ramírez

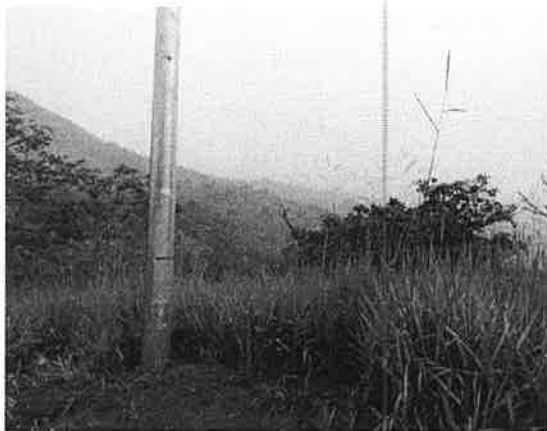
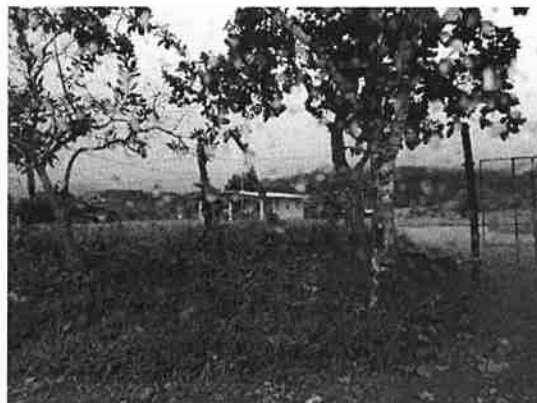
Fotografía 2.: casas colindantes al proyecto “SUMINISTRO, TRANSPORTE Y ENTREGA DE LOS MATERIALES Y EQUIPOS PARA EL DISEÑO E INSTALACION DE LA LINEA DE DISTRIBUCION ELECTRICA, TRANSFORMADORES, TAPIAS, ACOMETIDAS ELECTRICAS, INSTALACIONES ELECTRICAS INTERNAS Y LUMINARIAS PUBLICAS PARA LA COMUNIDAD DE BAJO MENDRE”.
