INFORME DE APLICACIÓN Y EFICIENCIA DE LAS MEDIDAS DE MITIGACIÓN.

“CANCHA DE ALMACENAMIENTO DE COMBUSTIBLE SÓLIDO”

INF-007-00-03-19

INFORME DE SEGUIMIENTO DE LA ETAPA DE OPERACIÓN DEL ESTUDIO DE IMPACTO AMBIENTAL

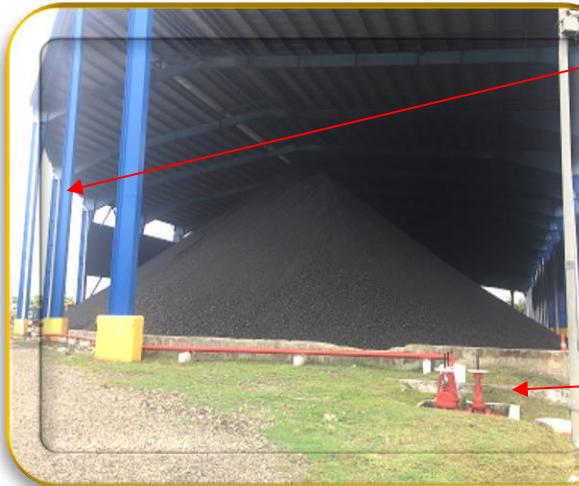
MEDIDAS	AVANCE	CUMPLE	NO CUMPLE	NO APLICA
Generación de residuos líquidos				
El agua de lluvia que entra en contacto con el carbón se va a recolectar mediante un sistema de drenajes a ser instalado en el perímetro del patio de almacenamiento de combustible sólido y tendrá una pendiente determinada que permita que todos los drenajes sean orientados a un pozo que permita sedimentar las partículas de carbón y luego direccionar el agua clarificada hacia tuberías de efluentes que conduce a la planta de tratamiento de aguas residuales , para luego descargarla en cumplimiento de la DGNTI-COPANIT 35-2000.				<input checked="" type="checkbox"/>
Observación: Se reitera que el carbón es dispuesto en una galera bajo techo, en los predios de la planta, por lo que no hay contacto entre éste y el agua lluvia, tal y cual puede observarse en la siguiente foto.				
Foto 1. Vista de la cancha techada.

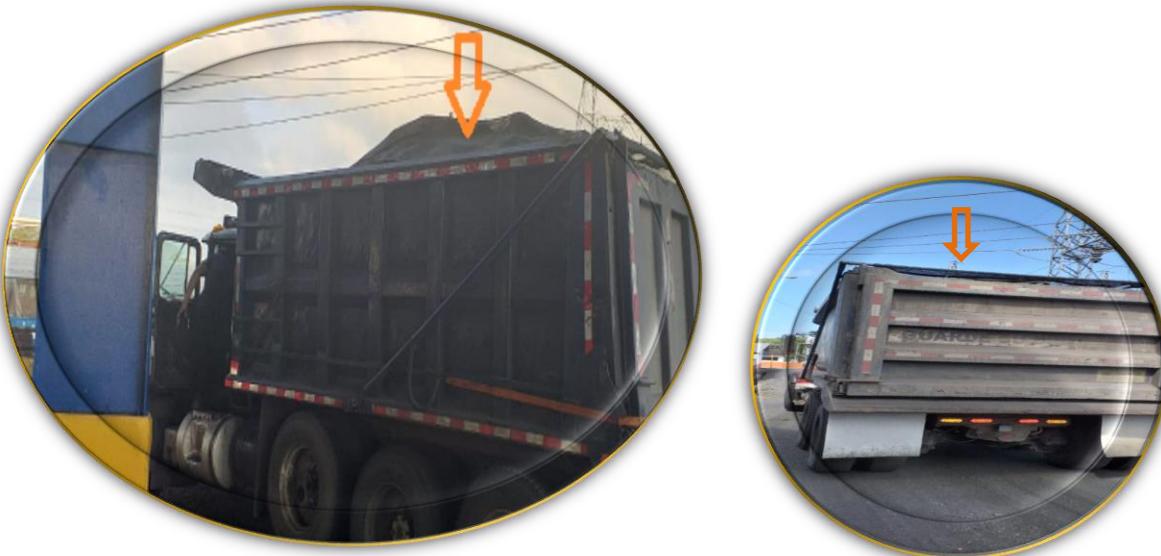
Foto 2: Vista de la malla retenedora

Observación: En la inspección de campo se constató que los camiones portaban su malla retenedora, tal y cual puede apreciarse en la siguiente foto:

Reglamento de Tránsito	<input checked="" type="checkbox"/>		Se señala que se coloca malla retenedora. Sin embargo, debe mejorarse la forma como se está colocando, es decir, acorde a las disposiciones señaladas en el reglamento. Ver foto 2.			
Resolución de aprobación del EslA	Avance 50%		A la fecha falta implementar algunas medidas contenidas en la resolución que aprueba el EslA.			
Ley 41 (Ley General de Ambiente)	Avance 50%		Para la Responsabilidad Ambiental (Título VIII), se debe ejecutar los controles para evitar la dispersión de las partículas de carbón y la llegada de éste a los drenajes, por lo que es un aspecto que requiere atención. Específicamente, en la adecuación de la cancha para la carga y descarga de camiones; así como la colocación de malla o mantener a la humedad señalada la pila. Por lo que se debe

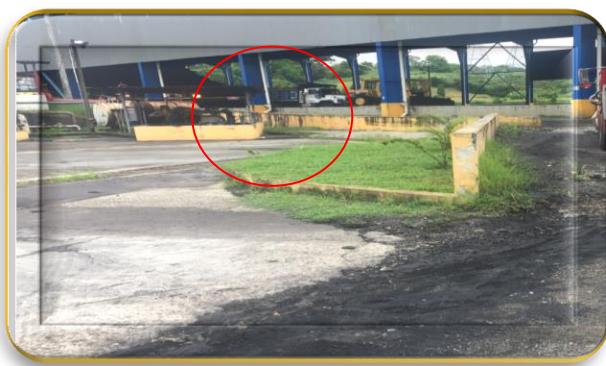
Observación: No se presentan las evidencias tendientes al cumplimiento de la medida, se siguen observando los camiones dentro de la cancha.

Foto 3. Camión volquete dentro de la cancha.

- Registro de forma cuantitativa de los porcentajes de humedad del carbón en cancha como lo señala la medida.
- La adecuación de un área para la carga y descarga del carbón, es una medida repetitiva en incumplimiento. Se reitera que este aspecto ambiental, se da en la actividad de carga y descarga del carbón en la cancha, por la entrada de los camiones, dado que en sus neumáticos traen carbón y sirven de medio de dispersión de éste, lo que llega a drenajes y por otro lado al secarse producto de su exposición al sol, disminuye su densidad por pérdida de humedad y por lo tanto al pasar los camiones generan las nubes de polvo.

- Habilitar un área de carga y descarga del carbón en la cancha.
- Limpiar y verificar periódicamente los drenajes pluviales.
- Dar mantenimiento al acceso y a los muros de la cancha.
- Presentar registro de monitoreo de la humedad del carbón almacenado.
- Colocar la lona en los camiones acorde a las disposiciones del reglamento de tránsito.
- Entre otros.

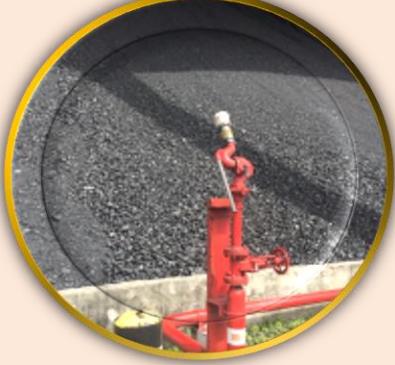
Foto 4: Vista del sistema húmedo para el control de incendio.

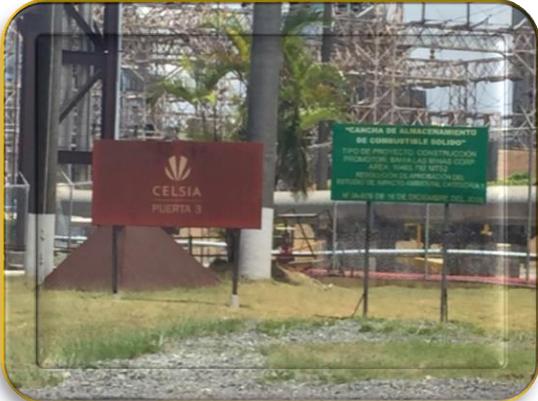
MEDIDAS	AVANCE	CUMPLE	NO CUMPLE	NO APLICA
Observación: Se pudo constatar que el letrero del estudio de impacto ambiental del proyecto e encuentra en la entrada de la instalación identificada como puerta 3.				
Foto 5. Letrero

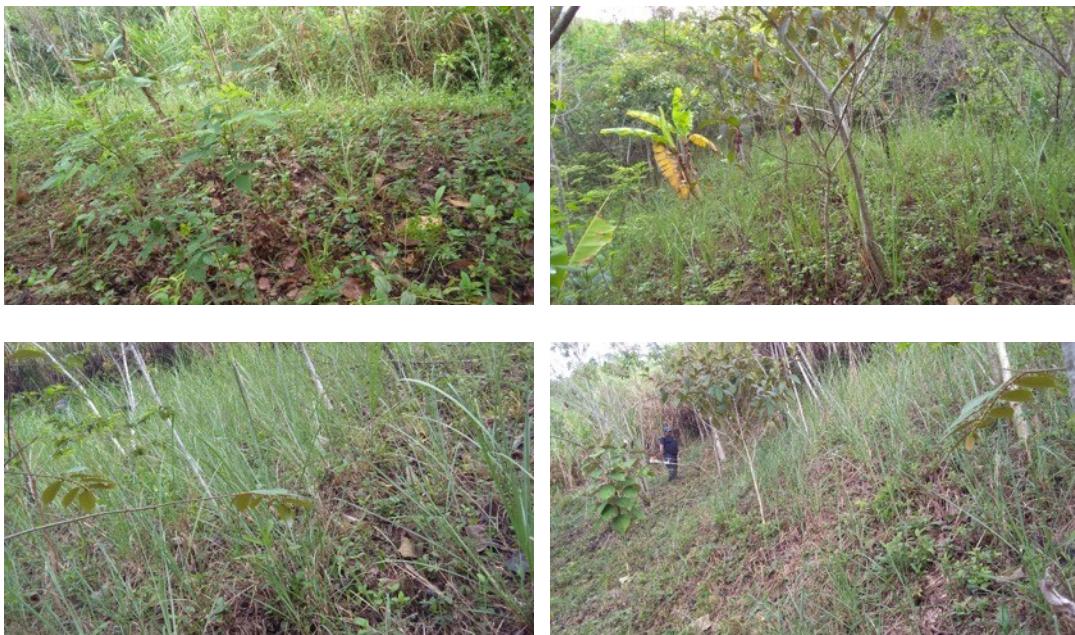
Foto No.1. Estado de la reforestación durante la inspección.

corrobore las actividades que se han desarrollado, tendientes a mejorar su desarrollo y composición han dado buenos resultados. Se mantiene un plantel con más de 91 % de supervivencia en estado saludable.

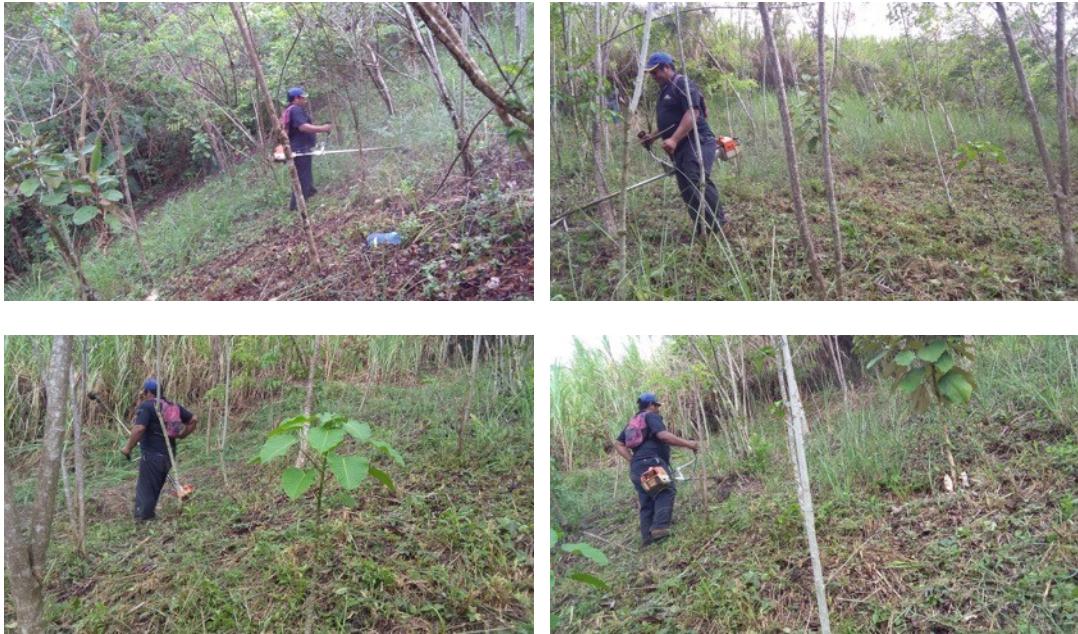
Hemos aplicado los mismos procedimientos para los trabajos de campo; se realizó el corte de la paja canalera que ha tenido su crecimiento suprimido gracias a los trabajos frecuentes de mantenimiento. Se utilizaron guiras y machetes.

Foto No. 2. Trabajos de limpieza durante el mantenimiento.
