INFORME DE SEGUIMIENTO AMBIENTAL N°. 2

Periodo: Octubre 2018 a Marzo 2019

**PROYECTO: ACONDICIONAMIENTO DE LOTES PARA
ESCUELAS E IGLESIA, CONSTRUCCIÓN DE CALLES
INTERNA Y AMPLIACIÓN DE AVE. LAMB EN PANAMÁ
PACÍFICO**

AUDITOR: ENVIRONMENTAL CONSULTING & SERVICES, INC

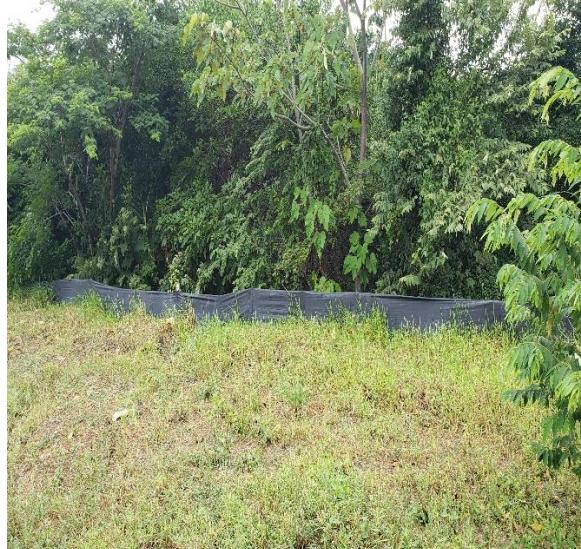
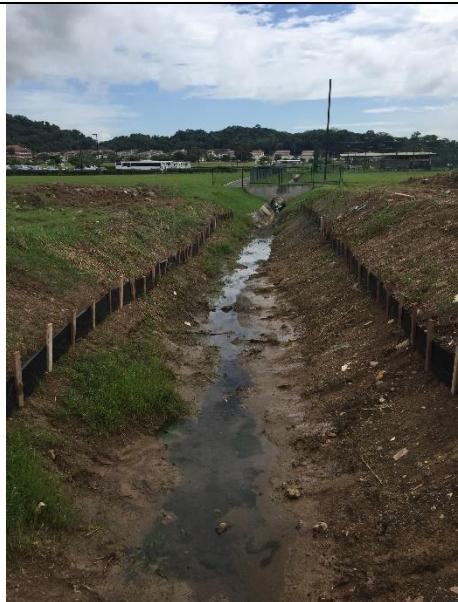
4. Utilizar estructuras de contención (muros de contención) de tierra y geotextiles.	✓			Inspección de campo	Ver Anexo 1: Fotografías 4 y 5	En aquellos puntos que lo requerían se colocaron barreras de silt fence para reducir el riesgo de erosión de material téreo hacia los canales pluviales.

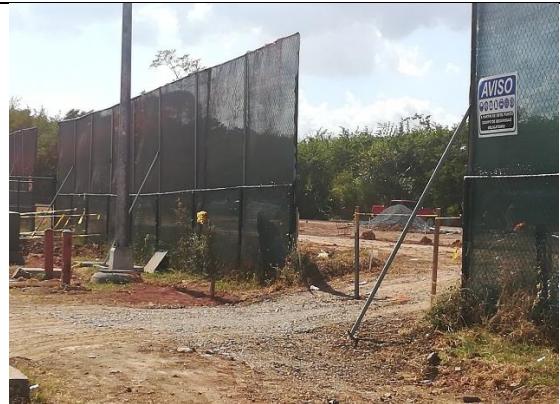
5. Delimitar el área del proyecto				Inspección de campo	Ver Anexo 1: Fotografía 6	Se colocó a lo largo de Ave. Lamb, cerca perimetral.
6. En el área de construcción se deberá contar con recipientes debidamente identificados para la colocación de los desechos sólidos (tipo doméstico y de construcción). Los mismos serán retirados diariamente del área para evitar la proliferación de vectores	✓			Inspección de campo	Ver Anexo 1: Fotografía 7	El Contratista contaba con recipiente para los desechos domésticos.

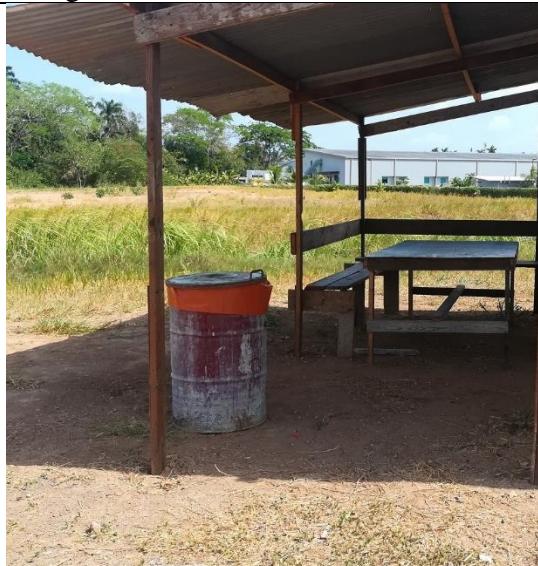
2. Evitar que se tiren desechos tanto sólidos como líquidos a los drenajes pluviales.	✓			Inspección de campo/	Ver Anexo 1 Fotografía 7	El Contratista contaba con recipiente para los desechos domésticos.

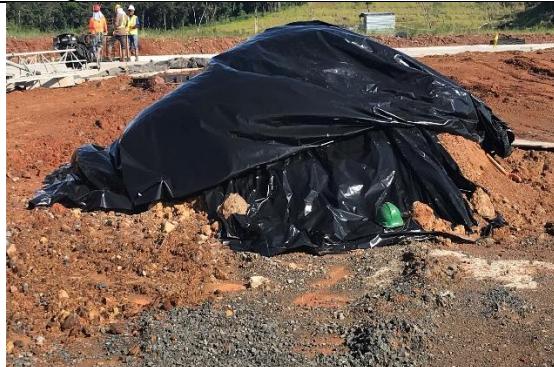
3. Todo material particulado (escombros, tierra, entre otros) debe encontrarse cubierto para evitar la dispersión del mismo.	✓			Inspección de campo	Ver Anexo 1: Fotografía 9	Las pilas de tierra son cubiertas con plástico negro.

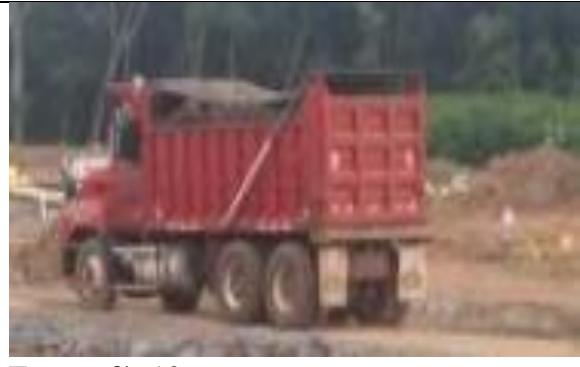
4. Los camiones que trasladan material deberán contar con lonas protectoras	✓			Inspección de campo	Ver Anexo 1: Fotografía 10	Los camiones que transportaban el material contaban con su lona.
	CUMPLIMIENTO			EVIDENCIAS

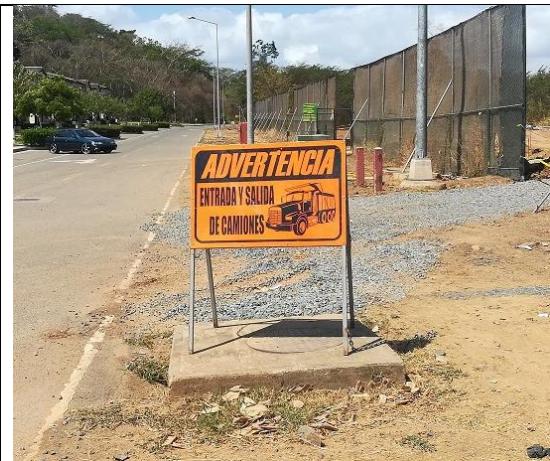
2. Utilizar letreros de advertencia para los transeúntes que circulan por el lugar (en caso de que aplique).	✓			Inspección de campo	Ver Anexo 1: Fotografía 11	Se contaba en la calle de acceso al proyecto señalizaciones de advertencia.

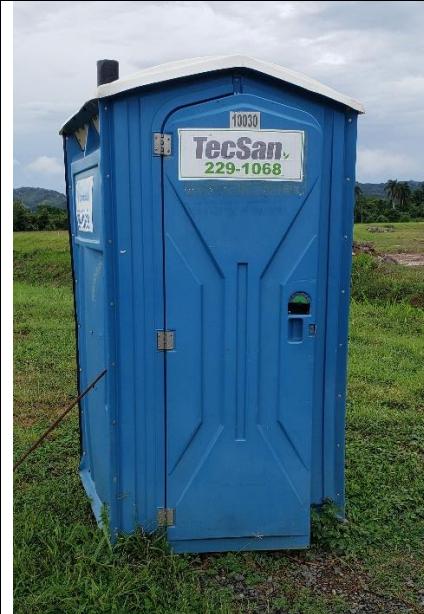
8. Instalar letrinas portátiles de acuerdo a la cantidad de trabajadores que mantengan en el proyecto.	✓			Inspección de campo	Ver Anexo 1. Fotografía 13	El proyecto cuenta con letrinas portátiles .
