MINISTERIO DE AMBIENTE
REGIONAL DE PANAMA OESTE
INFORME TÉCNICO DE INSPECCIÓN DE CAMPO
DRPO-SEIA-IT-105-2019

INFORME TÉCNICO DE INSPECCIÓN AL SITIO DE DESARROLLO DEL PROYECTO

Proyecto:	REHABITLITACIÓN DE LOCAL		
Categoría:	I		
Promotor:	PACIFIC PROTEIN GROUP CORP.		
Representante Legal:	RAUL ARIAS DE LA GUARDIA		
Ubicación:	CORREGIMIENTO DE VISTA ALEGRE, DISTRITO DE ARRAIJAN, PROVINCIA DE PANAMA OESTE		
Expediente No.:	DRPO -I-F-2019		
Fecha de la inspección:	2 DE JULIO DE 2019		
Fecha del Informe:			
Participantes:4 PERSONAS	Nombre	Cargo	Institución
	Ellen Murray	EVALUADORA	MI AMBIENTE
	Amarilis Mendoza	APVS	MI AMBIENTE
	Pedro	funcionario	AMP
	Alexis Batista	CONSULTOR	INDEPEDIENTE

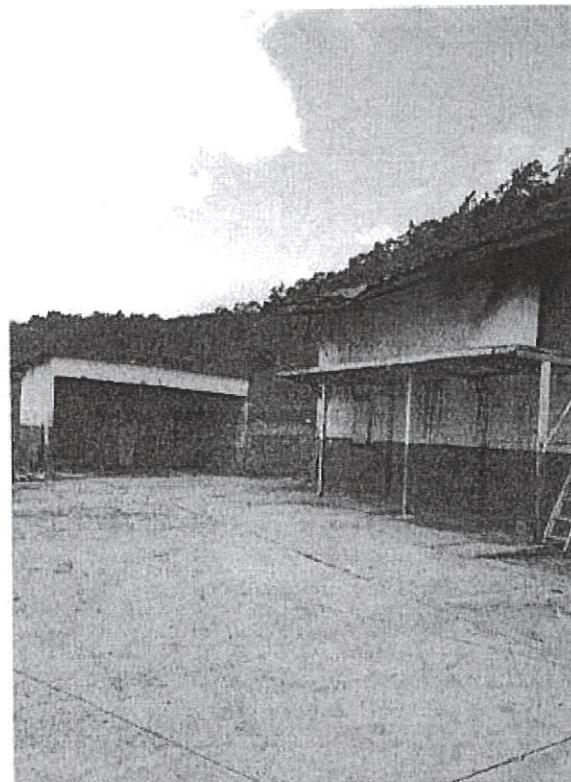
Estructuras edificio existente

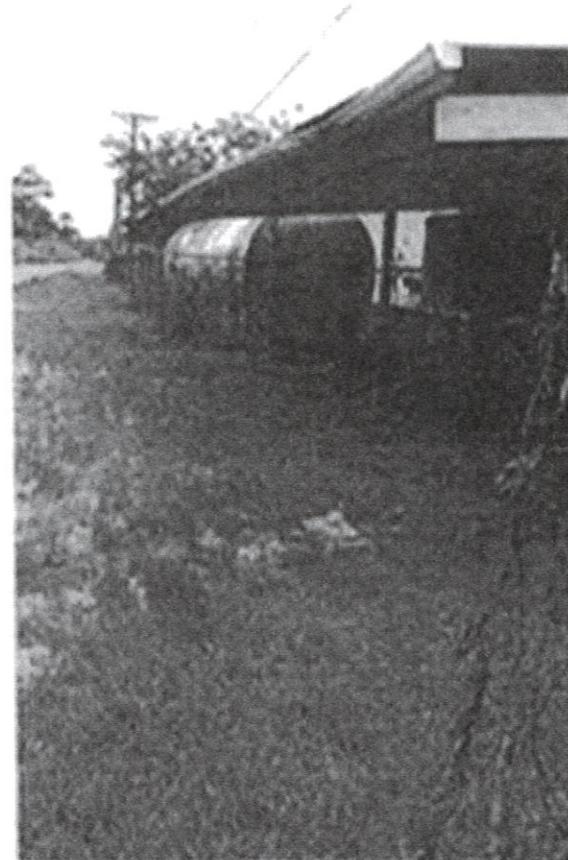
Estructuras tanque de agua potable
