MINISTERIO DE AMBIENTE
REGIONAL DE PANAMA OESTE
INFORME TÉCNICO DE INSPECCIÓN DE CAMPO
DRPO-SEIA-IT-130-2019

INFORME TÉCNICO DE INSPECCIÓN AL SITIO DE DESARROLLO DEL PROYECTO

Proyecto:	DOS LOCALES COMERCIALES		
Categoría:	I		
Promotor:	SHULIN ZHONG		
Representante Legal:	SHULIN ZHONG		
Ubicación:	PANAMÁ OESTE, CORREGIMIENTO VISTA ALEGRE Y DISTRITO DE ARRAIJAN		
Expediente No.:	DRPO –I-F-39-2019		
Fecha de la inspección:	20 DE AGOSTO DE 2019		
Fecha del Informe:	22 DE AGOSTO DE 2019		
Participantes:4 PERSONAS	Nombre	Cargo	Institución
	Eillen Murray	EVALUADORA	MI AMBIENTE
	Amarilis Mendoza	APVS	MI AMBIENTE
	Ernesto Brown	TECNICO	AGENCIA DE ARRAIJAN
	SHULIN ZHONG	PROMOTOR	PROMOTOR

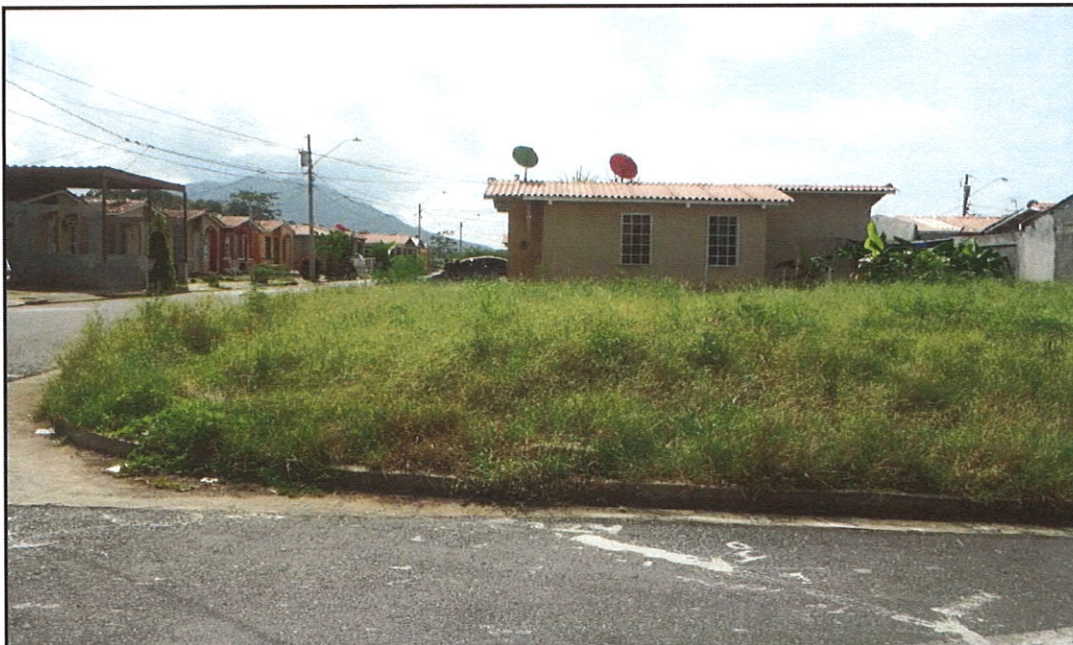
Vistas de la vegetación existente

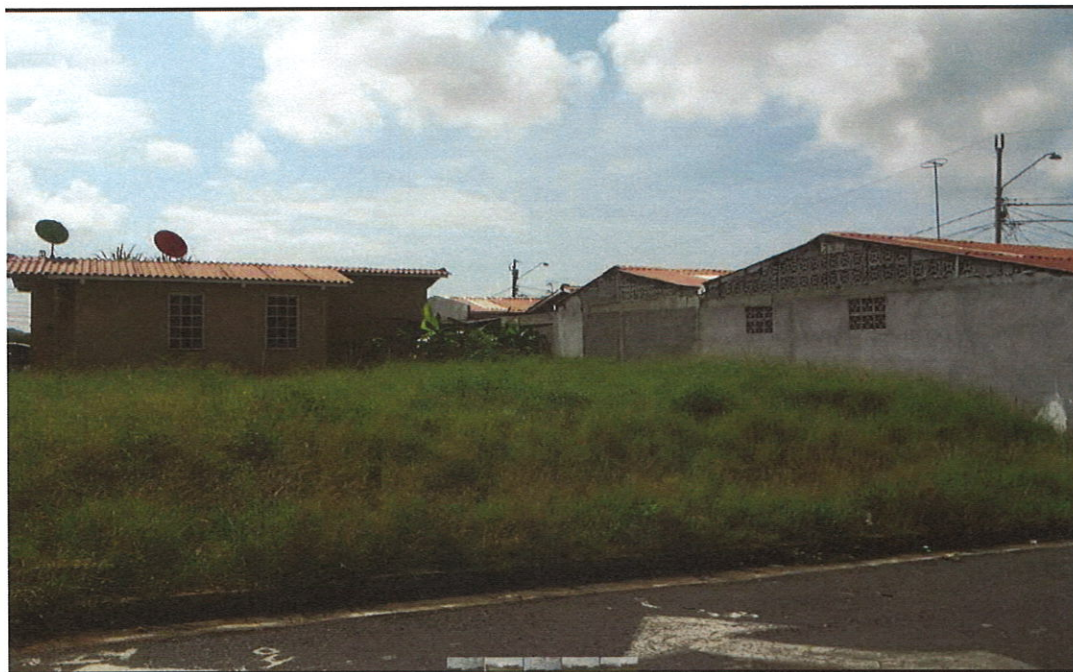
Vista de las viviendas colindantes
