INFORME TÉCNICO DE INSPECCIÓN

DRCC-IIo-213-2019

Proyecto:	“DISEÑO Y CONSTRUCCIÓN DE DIEZ (10) ESTANQUES PARA LA EXPLOTACIÓN ACUÍCOLA DE PECES TIPO TILAPIA Y OBRAS CONEXAS PARA LA HABILITACIÓN DE LOS ESTANQUES”
Promotor:	CHI WEI WONG MA
Categoría:	I
Consultores ambientales:	DIOMEDES A. VARGAS (I.A.R. 050-98) DIGNO MANUEL ESPINOSA (I.A.R. 037-98)
Localización del proyecto:	CORREGIMIENTO DE CAÑAVERAL, DISTRITO DE PENONOMÉ, PROVINCIA DE COCLÉ.
Fecha de inspección:	5 de agosto de 2019
Fecha de informe:	7 de agosto de 2019
Participantes:	Promotor: Chi Wei Wong Ma Consultor Lyd' ya Edith Bartuano Boniche (personal de apoyo) MIDA Feliciano Quirós MICI: Ferdinand Barés Luis Cecilio Pérez José Araúz MINSA: Berta de Rodríguez Oscar Chirú Aixa Arosemena MiAMBIENTE - Coclé: José Chen - Sección Operativa de Seguridad Hídrica. Omar Aguilar-Sección Operativa de Seguridad Hídrica. Osyuldo Márquez - Sección de Forestal. Carlos Castillo C. - Sección de Áreas Protegidas y Biodiversidad. Kiriam González- Sección de Evaluación de Impacto Ambiental.

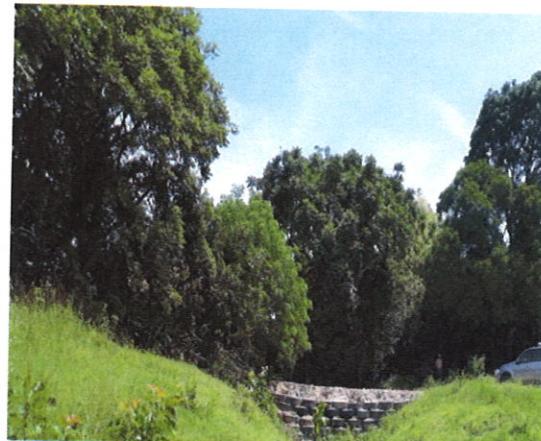
Observación 4: En el estudio de impacto ambiental señalaron que van a construir un vado, sin embargo durante la inspección se observó que en el área del proyecto ya existe un camino de acceso interno a la finca y el mismo cuenta con una infraestructura realizada con llantas, ubicado en un área próxima al cementerio, y un drenaje pluvial.

Fig. 2: Se observa adecuación con llantas en una sección transversal en el camino de acceso interno.

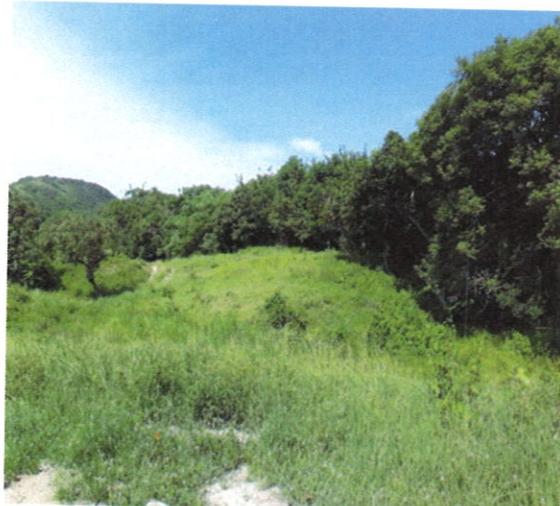
Fig. 3: Topografía variada y árboles dispersos y vegetación tipo gramínea, también se observa árboles en la cerca de la finca, en área cercana al cementerio.

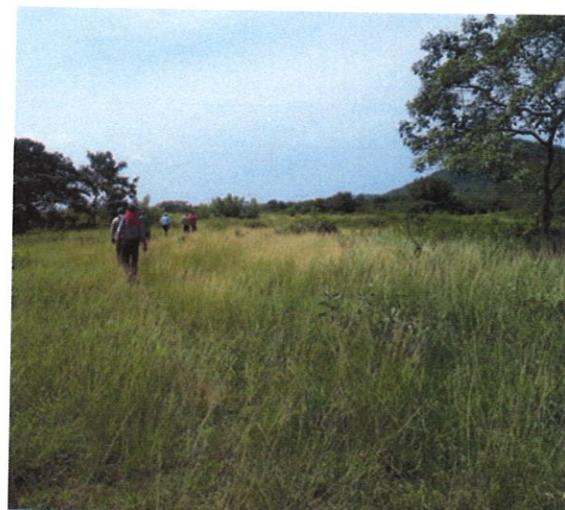
Fig. 4: Topografía generalmente plana, árboles dispersos y vegetación tipo gramínea, en área central de la finca.

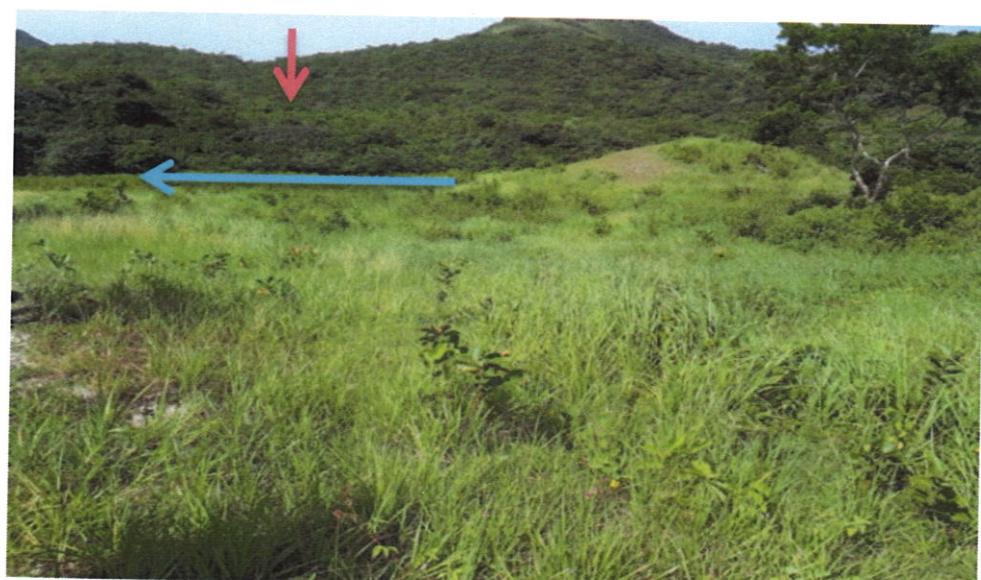
Fig. 5: Topografía variada y árboles dispersos y vegetación tipo gramínea, también se observa el bosque de galería de la quebrada Cerro Gordo (flecha celeste), en área posterior de la finca (parte más baja de la finca) igualmente se puede apreciar la vegetación existente posterior a la quebrada (flecha roja).

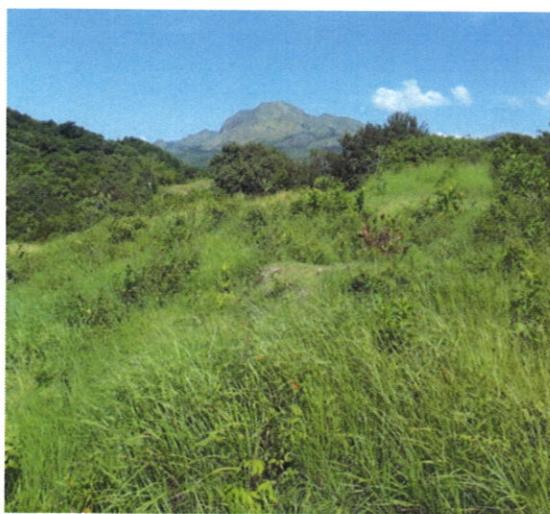
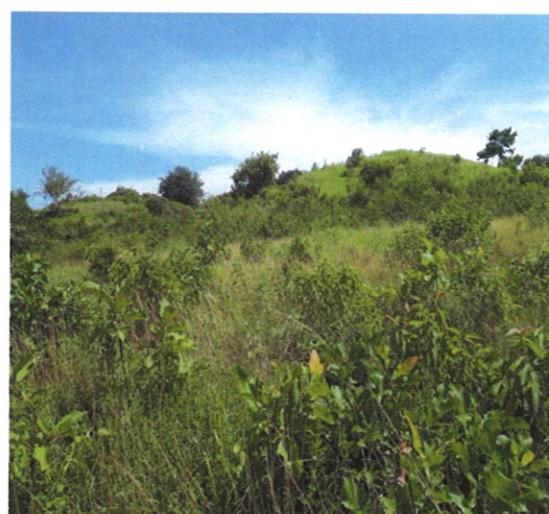
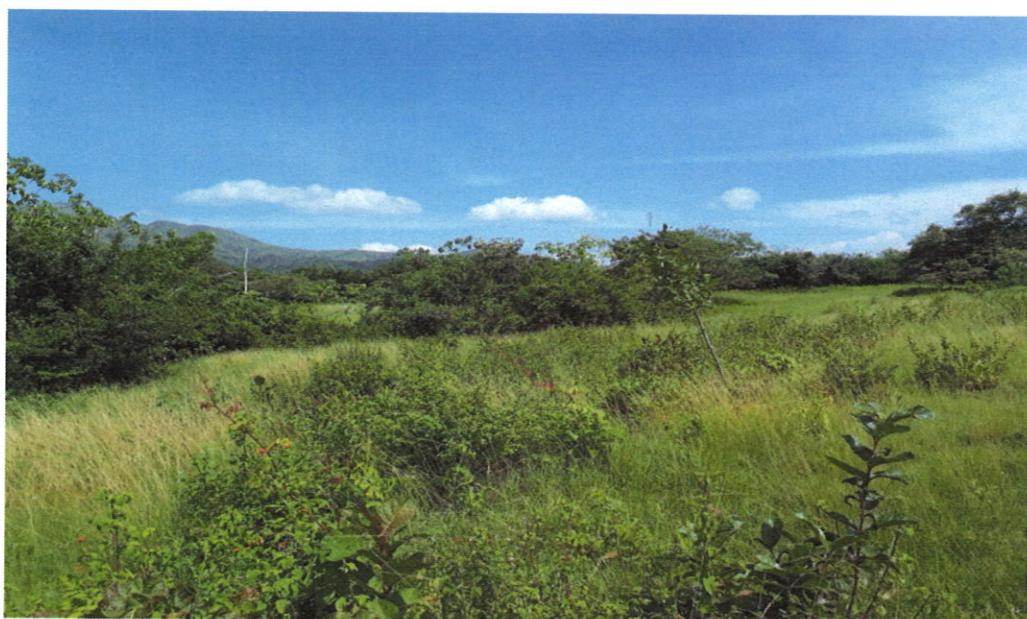
Observación 6: Se pudo verificar que en la finca propuesta para el proyecto, la topografía existente es variada, solo en ciertas áreas es plana. Y con el gps de mano se pudo verificar que la finca se encuentra desde 33 m.s.n.m., hasta 49 m.s.n.m. Siendo la parte posterior de la finca, la zona más baja justo donde se encuentra la quebrada Cerro Gordo. Adicional el promotor indicó que primero requiere realizar la nivelación de todo el terreno.

Fig. 6, 7 y 8: En estas 3 fotografías se observa la topografía bien variada, árboles dispersos y vegetación tipo gramínea y rastrojo.

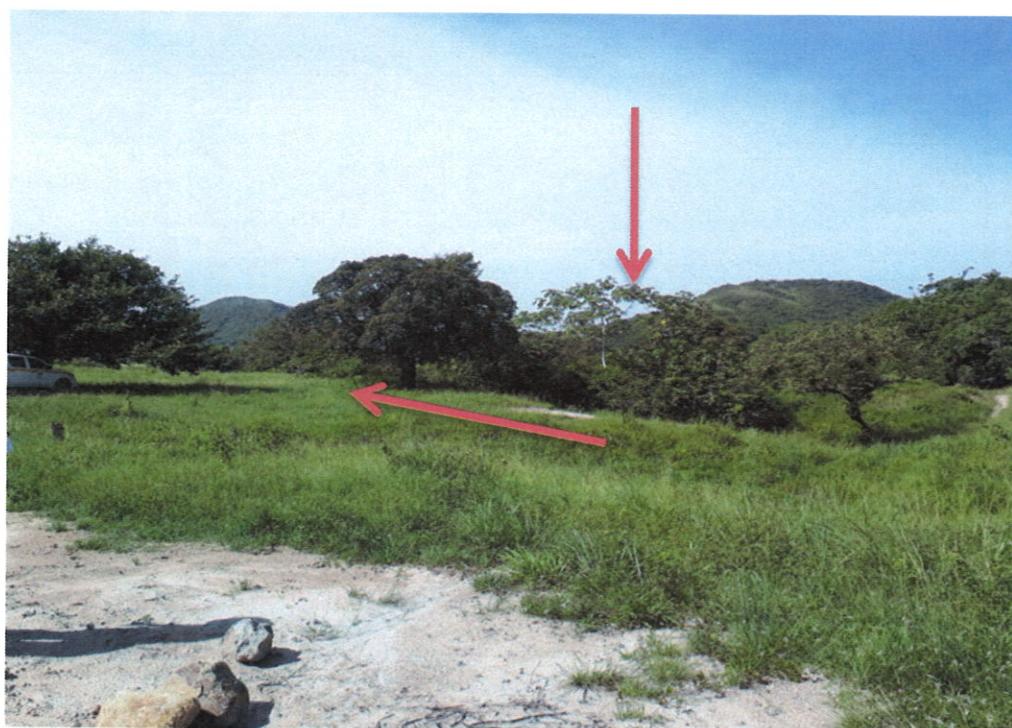
Fig. 9: Se observa topografía variada, árboles dispersos, y el bosque de galería del drenaje pluvial (flecha roja) área cercana al cementerio.

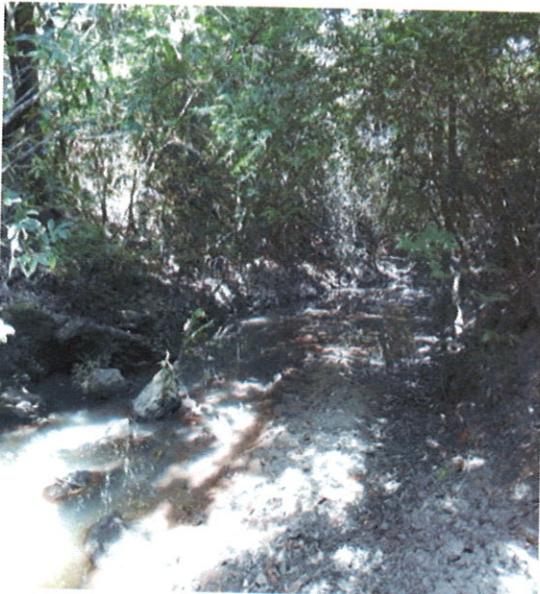
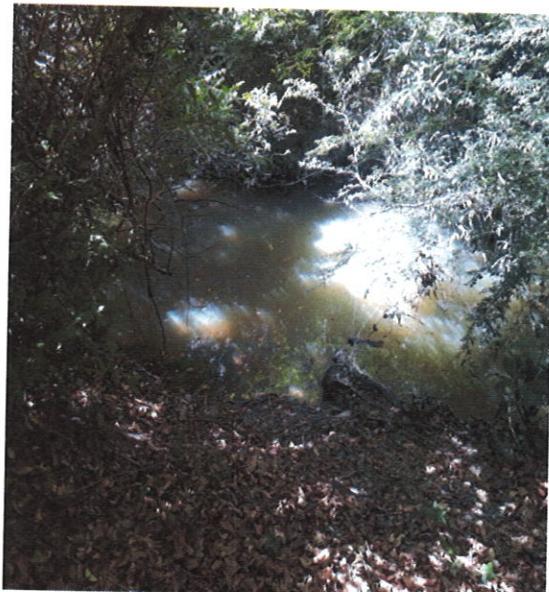
Fig. 10 y 11: Fotografías representativas de la quebrada Cerro Gordo en su recorrido en la parte posterior de la finca, igualmente se observa parte de la vegetación del bosque de galería.

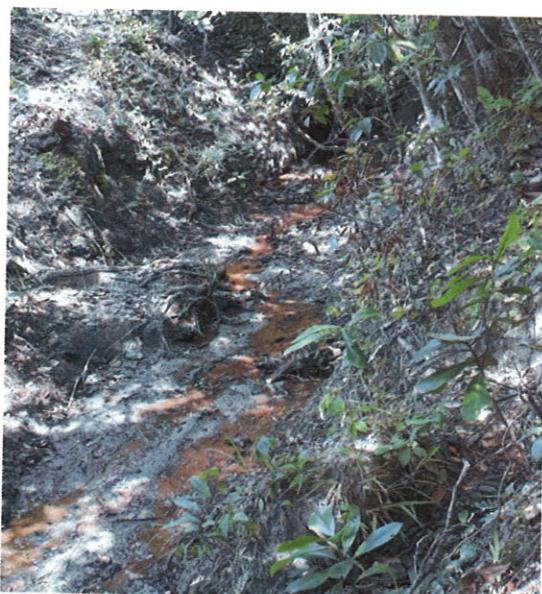
Observación 7: Dentro de las consultas realizadas al promotor, el mismo indicó que el agua para el desarrollo de su proyecto solo sería obtenida de los ojos de agua que se encuentran dentro de la finca, lo cual no coincide con algunas descripciones presentadas en el estudio.

Fig. 12: Uno de los ojos de agua que indicó el promotor que será utilizado como fuente de agua para los estanques.

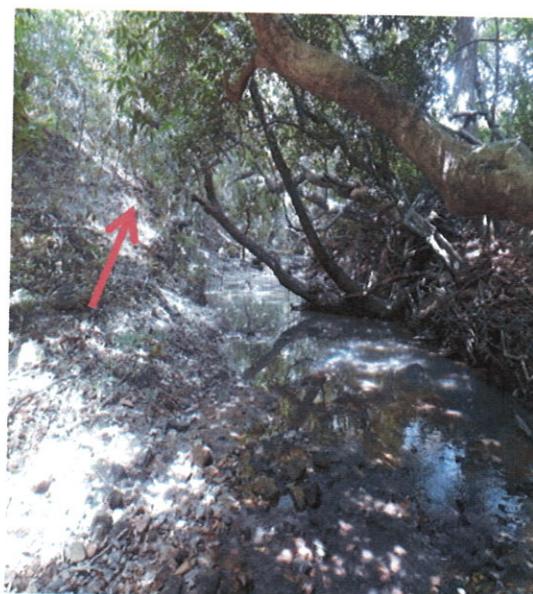
Fig. 13: Fotografía representativa de la quebrada Cerro Gordo en su recorrido en la parte frontal de la finca, igualmente se observa parte de la vegetación del bosque de galería, y una cerca existente de con alambre de púa (flecha roja).

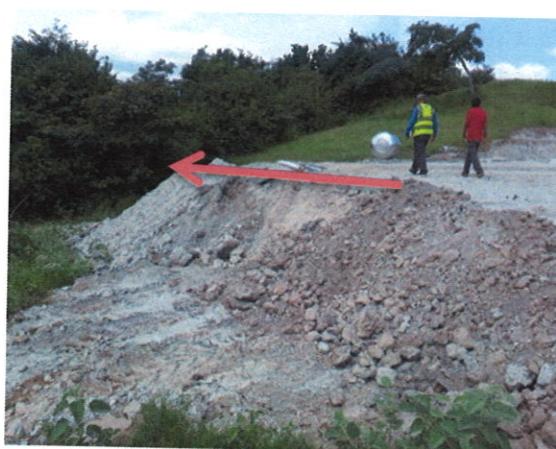
Fig. 14: Ubicación del segundo ojo de agua (fecha roja) y su bosque de galería, que indicó el promotor que será utilizado como fuente de agua para los estanques.

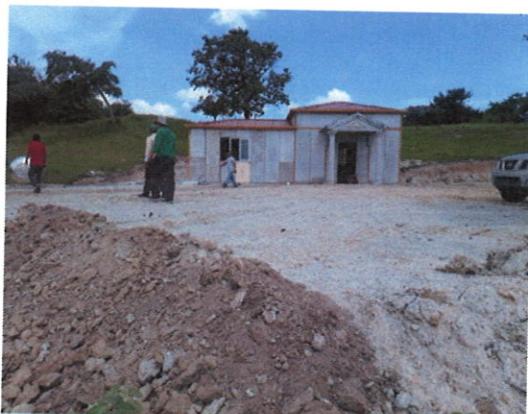
Fig. 15: Infraestructura en construcción dentro del área propuesta para el proyecto, al igual que realizaron movimiento y nivelación de terreno en este punto.

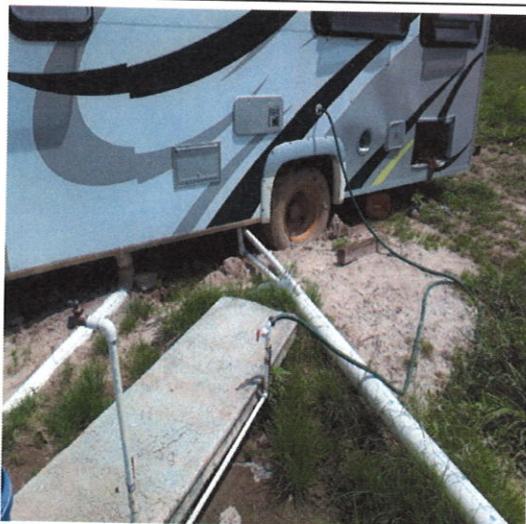
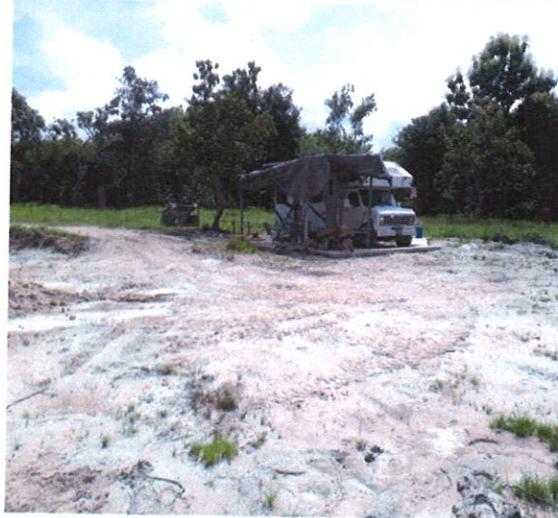
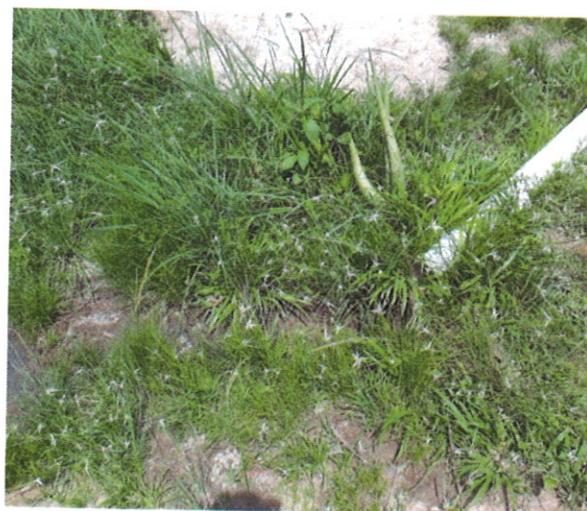
Observación 3: En la inspección se pudo observar una pequeña casa rodante y al consultarle al promotor sobre el manejo de las aguas residuales domésticas indicó que él ya tiene construido un pequeño tanque séptico, igual se evidenció la salida de una tubería que

desaloja las aguas residuales procedentes del fregador. Adicional la casa rodante también cuenta con conexión al agua potable de la comunidad (según datos del promotor), por lo que se tomaron coordenadas de georeferencia y se pudo verificar que se encuentra aprox. a 38 metros de la quebrada Cerro Gordo.

Fig. 16, 17 y 18: Pequeña casa rodante donde el promotor indicó que él ya tiene construido un pequeño tanque séptico, igual se observó la salida de una tubería que desaloja las aguas residuales procedentes del fregador. Adicional la casa rodante también cuenta con conexión al agua potable de la comunidad.

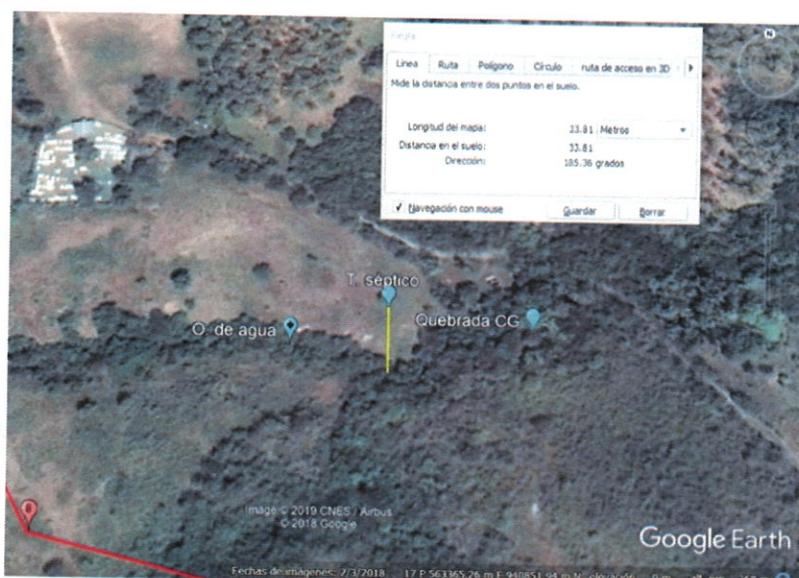
Fig. 19: La coordenada tomada en campo se pudo verificar y la casa rodante con el tanque séptico y tubería de desagüe de aguas residuales domésticas se encuentra aprox. a 38 metros de la quebrada Cerro Gordo.

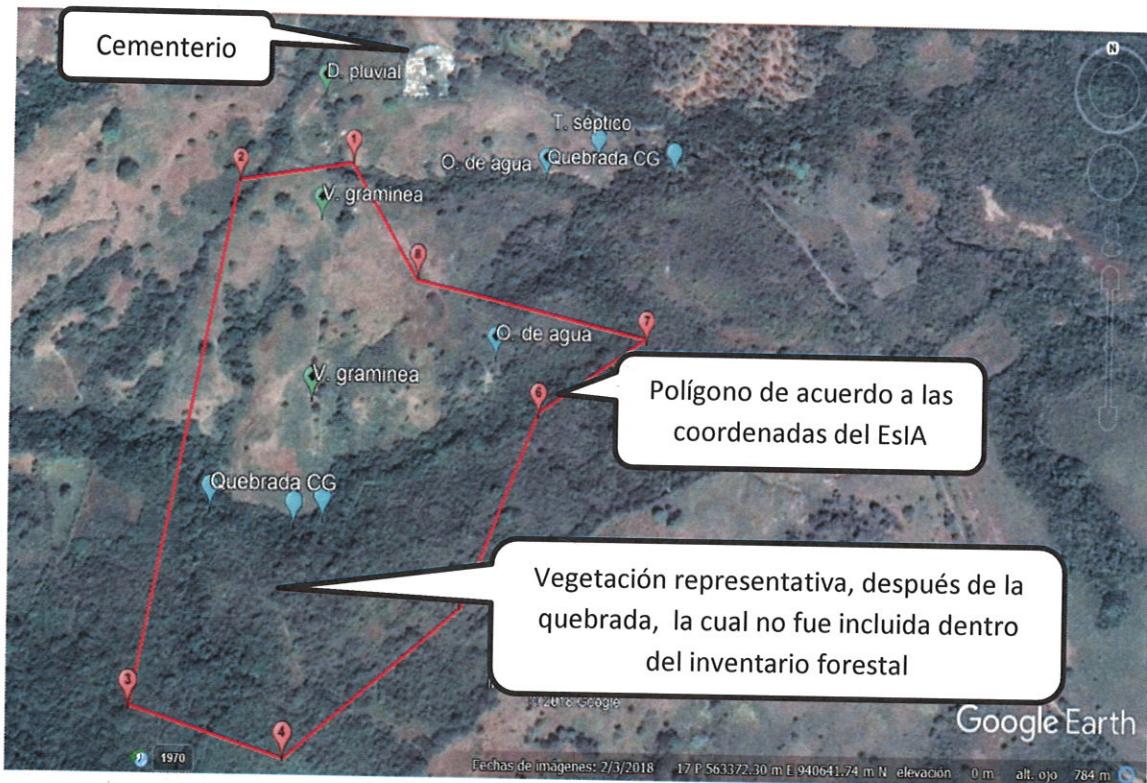
Observación 1: Al realizar la inspección de evaluación se verificó las coordenadas presentadas en el sub punto 5.2 Ubicación Geográfica, y se pudo observar que un trayecto de la finca si colinda con la Quebrada Cerro Gordo, y otra es atravesada por esta fuente hídrica. Por lo que se tomaron coordenadas en las áreas señaladas por el promotor durante el recorrido de inspección para ser verificadas posteriormente y en efecto, algunas quedan fuera del polígono conformado por las coordenadas presentadas en el punto 5.2 Ubicación Geográfica, tal como se presenta en evidencias fotográficas (fig. 20).

- Se corroboró que el proyecto no se ubica en su totalidad dentro del área señalada en el EsIA.

Fig. 20. Vista en google Earth, con referencia de las coordenadas tomadas en campo durante el recorrido de inspección comparadas con las coordenadas presentadas en el estudio (polígono rojo) y se puede indicar que la Quebrada Cerro Gordo a traviesa la finca. Sin embargo el estudio de impacto ambiental indica que esta fuente colinda con la finca. Adicional algunas áreas señaladas por el promotor como parte de la finca quedan fuera del polígono de coordenadas presentado.
