FORMATO EIA-FEA-007
INFORME TÉCNICO DE INSPECCIÓN AL SITIO DE DESARROLLO DEL PROYECTO

Proyecto:	LOTIFICACIÓN CORRUGADO.	
Categoría:	I	
Promotor:	DOMÍNGO ABDIEL MORRISON GÓMEZ.	
Representante Legal:		
Ubicación:	Provincia de Bocas del Toro, distrito de Changuinola, corregimiento de Changuinola (Finca #06).	
Expediente No.:	DRBT-I-F-14-2019.	
Fecha de la inspección:	Martes, 6 de Agosto de 2019.	
Fecha del Informe:	Jueves, 8 de Agosto de 2019.	
Participantes:	Nombre	Cargo
	Génesis Montenegro	Técnico evaluador (MiAMBIENTE-Bocas del Toro).
	Mario Adames	Asesor Legal (MiAMBIENTE – Bocas del Toro).
	Domingo Morrison	Promotor.

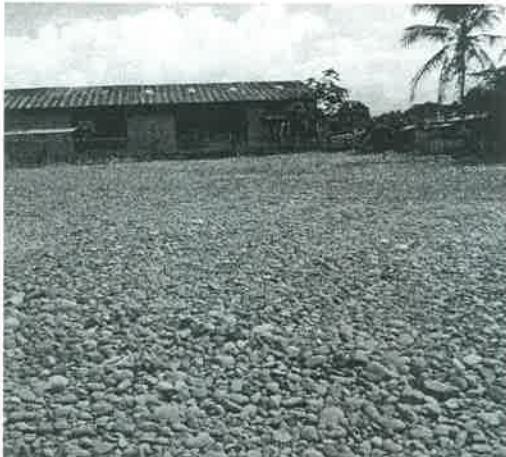
El área del proyecto se encuentra relleno con material pétreo, la topografía es plana, no existe fuentes de aguas, se encuentra al frente de la carretera del poblado conocido como Corrugado.

Coordenada de ubicación UTM (WGS-84):	Imagen tomada en el sitio.
333607027 m E 1047144.95 m N

Fig. No.1: Vista del sitio del proyecto
