Distribución de entrada de diesel Pearl Island

FICHA DE INSPECCIÓN Y CORRECCIÓN DE IRREGULARIDADES DE HIDROCARBUROS

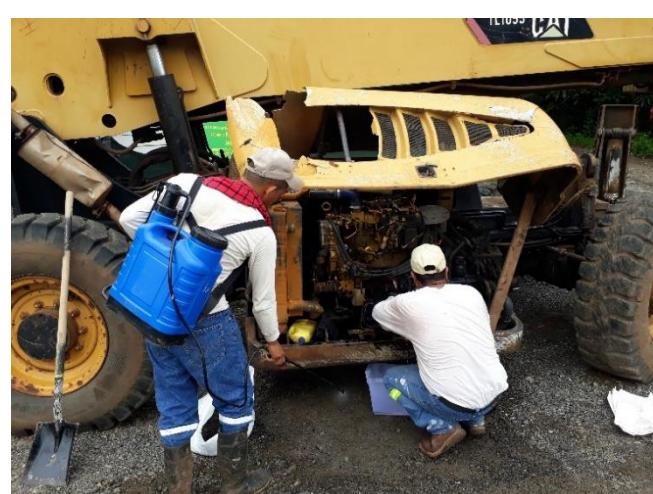
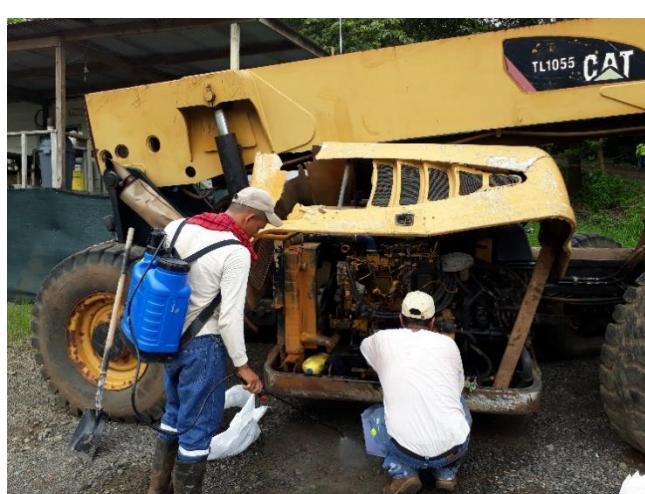
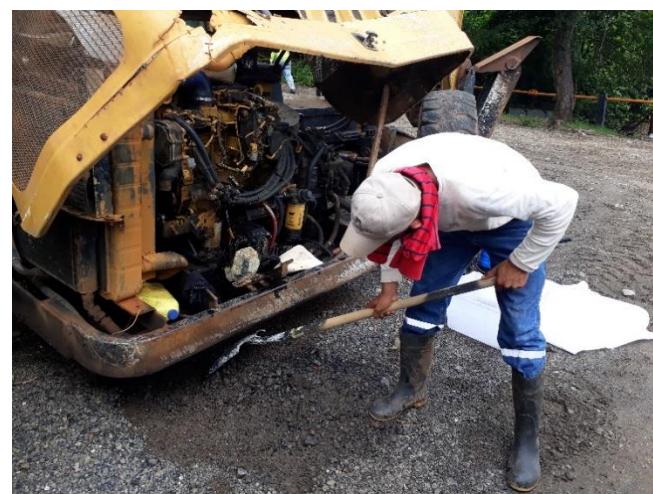
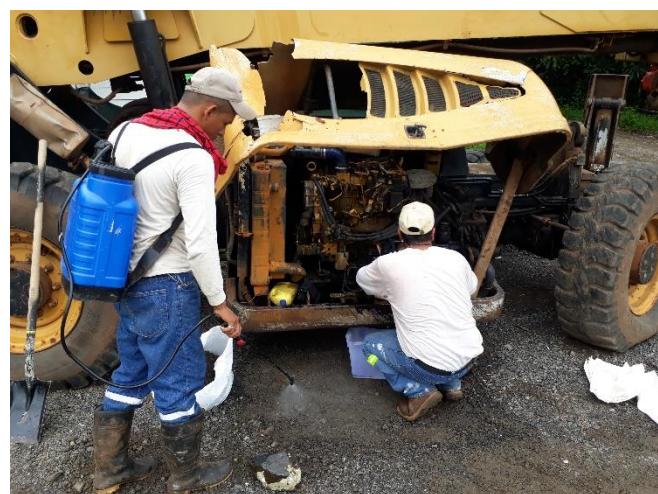
FECHA Y HORA: martes 2 octubre 2018/ 10:23 a.m.	RESPONSABLE: Evis Nelson Vega Murillo (Ingeniero Ambiental) Licencia No. 2014-120-028		
IRREGULARIDAD ENCONTRADA	<p>El día martes 2 de octubre de 2018 siendo las 10. 23 a.m se presentó un derrame de diésel (5 galones) sobre el suelo producto de la ruptura de una manguera hidráulica del telehandler TL1055 del departamento de mantenimiento de la sociedad Zoniro Panamá que se encontraba estacionado frontal a oficinas de seguridad en la entrada al proyecto. El mismo presentaba fuga en la tapadera del tanque de combustible. Siendo las 10:33 aproximadamente se inicio la atención del derrame. Siendo las 11:35 a.m. se culminaron las contingencias.</p> <p>Tiempo de reacción: 10 minutos</p> <p>Tiempo total de atención del derrame: 1:12 horas (72 minutos)</p>		
MEDIDAS CORRECTORAS PROPUESTAS:	<ul style="list-style-type: none"> • Señalar el paso y evitar el ingreso de vehículos y personas. • Aislar drenajes y cuerpos de agua cercarnos al área afectada con el derrame. • Recolectar diésel con paños absorbentes. • Utilizar biorremediador para descontaminación de suelos. • Recolectar en sacos de polipropileno los paños y salchichas absorbentes utilizados y el suelo contaminado. • Trasladar paños y salchichas absorbentes utilizados en conjunto con suelo contaminado a noria de acopio de residuos de hidrocarburo.

FECHA Y HORA DE EJECUCIÓN DE MEDIDAS CORRECTORAS	<p>La aplicación de las medidas de corrección se realizó el mismo día del derrame (martes 2 de octubre), siendo las 10.23 a.m.</p>	RESPONSABLE DE APLICAR LAS MEDIDAS CORRECTORAS:	Ing. Evis Nelson Vega Murillo
MEDIDAS CORRECTORAS EJECUTADAS	<ul style="list-style-type: none"> • Se procedió a evitar el paso de autos y personal en el área afectada. • Se aisló toda la costa frontal a las oficinas de seguridad para evitar paso de hidrocarburos (diésel) al mar. • Recolección inicial de todo el diésel con paños absorbentes. • Utilización de biorremediador para descontaminación de suelos. • Se excavo de forma manual con el uso de palas para verificar profundidad de suelos contaminados y proceder con toda su recolección. • Se llenó el sitio afectado con capa nueva de tierra con el uso de pala. • Recolección en sacos de polipropileno de paños y salchichas absorbentes utilizados y suelo contaminado. • Traslado de paños absorbentes utilizados y suelo contaminado a noria de acopio de residuos de hidrocarburo para su colocación bajo techo en tanques de plásticos de 55 galones.

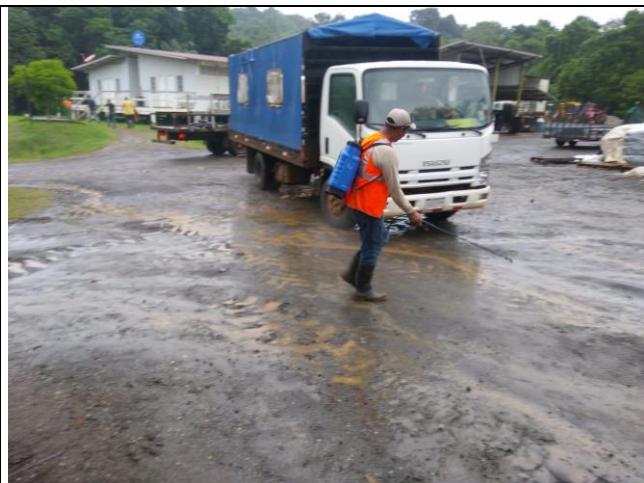
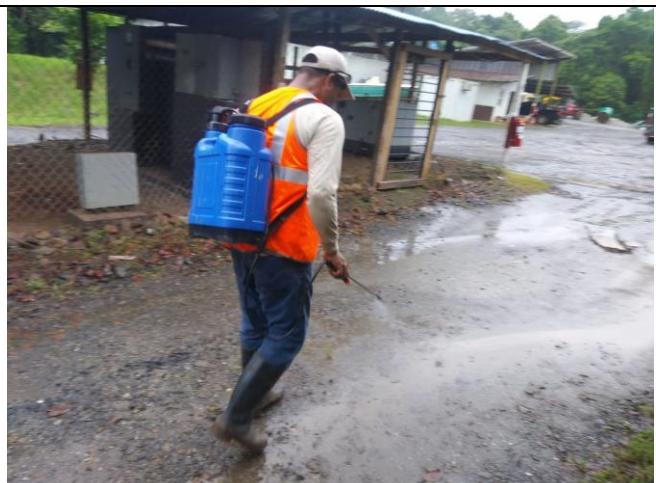
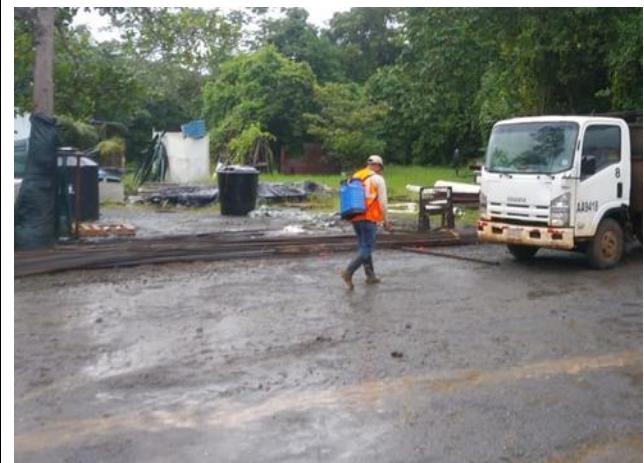
FICHA DE INSPECCIÓN Y CORRECCIÓN DE IRREGULARIDADES DE			
FECHA Y HORA: miércoles 14 de noviembre 2018 / 8:20 a.m.		RESPONSABLE: Evis Nelson Vega Murillo (Ingeniero Ambiental) Licencia No. 2014-120-028	
IRREGULARIDAD ENCONTRADA	<p>El miércoles 14 de noviembre de 2018 siendo aproximadamente las 8:20 a.m. se presentó un derrame de aceite hidráulico del camión Izuzu con placa AA9418 del departamento de mantenimiento de la sociedad Zoniro Panamá, mientras este trasladaba materiales del almacén hacia la cocina, dejando todo el camino trasladado con residuos del hidrocarburo en mención. La atención del derrame inicio siendo las 8:20 a.m. y se culminó siendo las 10: 15 a.m.</p> <p>Tiempo de reacción: 7 minutos Tiempo total de atención del derrame: 1:55 horas (115 minutos)</p>		
MEDIDAS CORRECTORAS PROPUESTAS:	<ul style="list-style-type: none"> • Señalar el paso y evitar el ingreso de vehículos y personas. • Aislar drenajes cercanos con la colocación de salchichas absorbentes para evitar el flujo de los hidrocarburos derramados (aceite hidráulico) que pudiesen llegar a los cuerpos de agua por escorrentía. • Recolectar diésel con paños absorbentes. • Utilizar biorremediatore para descontaminación de suelos. • Recolectar en sacos de polipropileno los paños y salchichas absorbentes utilizados y el suelo contaminado. • Trasladar paños y salchichas absorbentes utilizados en conjunto con suelo contaminado a noria de acopio de residuos de hidrocarburo.

FECHA Y HORA DE EJECUCIÓN DE MEDIDAS CORRECTORAS	<p>La aplicación de las medidas de corrección se realizaron el mismo día del derrame (miércoles 14 de noviembre), siendo las 8:20 a.m.</p>	RESPONSABLE DE APLICAR LAS MEDIDAS CORRECTORAS:	Ing. Evis Nelson Vega Murillo
MEDIDAS CORRECTORAS EJECUTADAS	<ul style="list-style-type: none"> • Se procedió a evitar el paso de autos y personal en el área afectada. • Se aislaron drenajes cercanos con la colocación de salchichas absorbentes para evitar el flujo de los hidrocarburos derramados (aceite hidráulico) que pudiesen llegar a los cuerpos de agua por escorrentía. • Recolección inicial de todo el aceite hidráulico con paños absorbentes. • Utilización de biorremediatore para descontaminación de suelos. • Se cavo de forma manual con el uso de palas para verificar profundidad de suelos contaminados y proceder con toda su recolección. • Se llenó el sitio afectado con capa nueva de tierra con el uso de pala. • Recolección en sacos de polipropileno de paños y salchichas absorbentes utilizados y suelo contaminado. • Traslado de paños absorbentes utilizados y suelo contaminado a noria de acopio de residuos de hidrocarburo para su colocación bajo techo en tanques de plásticos de 55 galones.

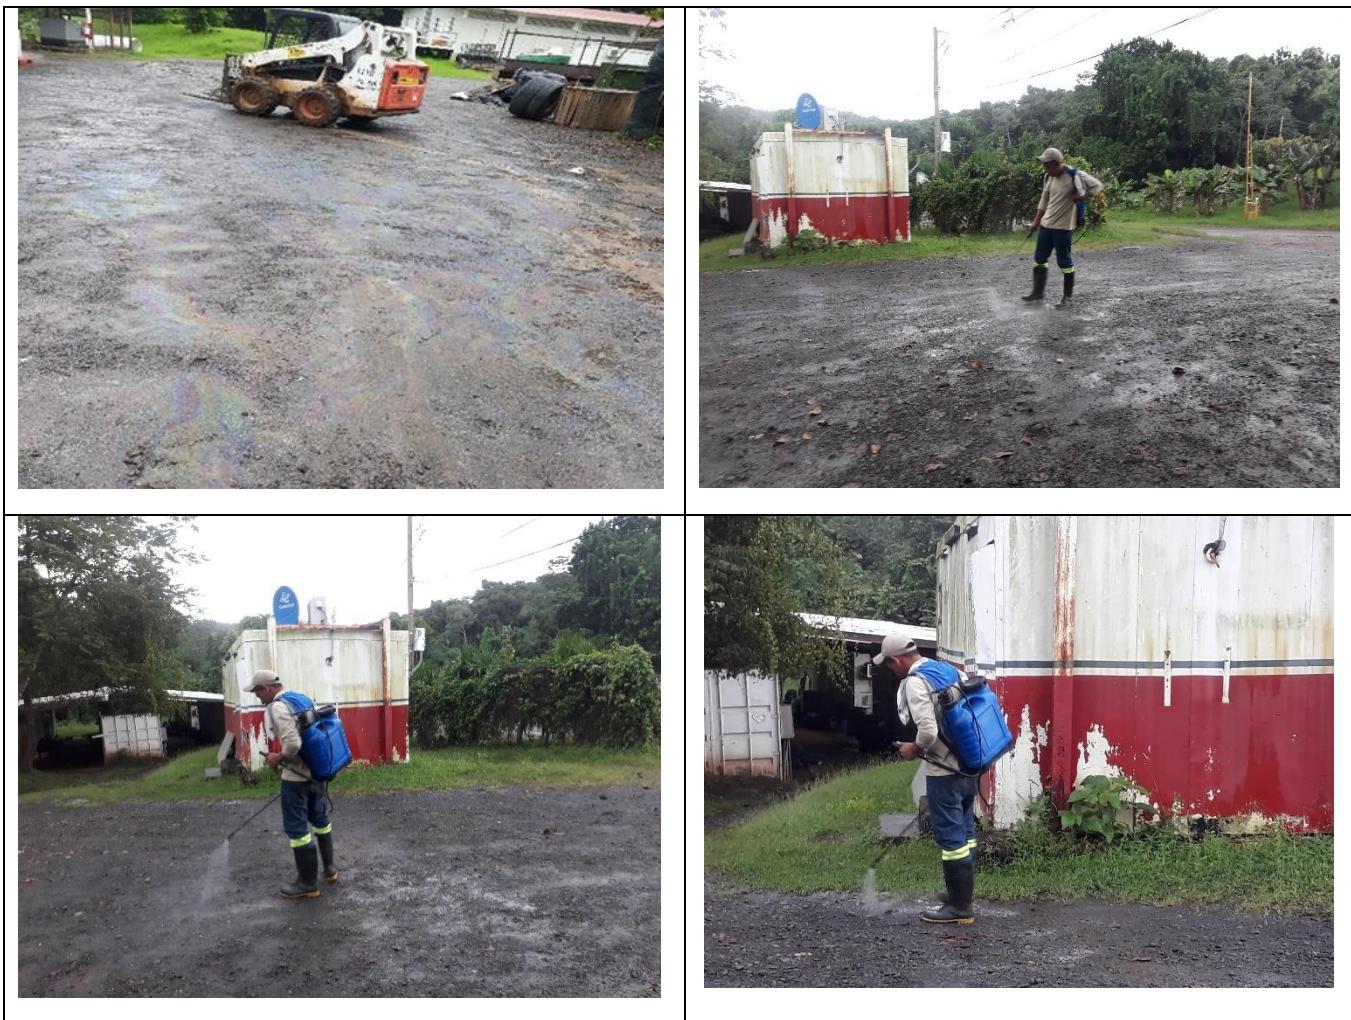
FICHA DE INSPECCIÓN Y CORRECCIÓN DE IRREGULARIDADES DE			
FECHA Y HORA: martes 20 noviembre 2018/ 1:30 p.m.		Evis Nelson Vega Murillo RESPONSABLE: (Ingeniero Ambiental)	
IRREGULARIDAD ENCONTRADA	<p>El día martes 20 de noviembre de 2018 siendo aproximadamente la 1.30 p.m. se presentó un derrame de aceite hidráulico (2 galones) sobre el suelo frontal a almacén del campamento producto de la rotura de la manguera hidráulica del mini cargador frontal 1119 de la empresa Construmarket mientras esta realizaba trabajos de transporte de materiales al patio del almacén. La atención del derrame inicio siendo las 1:42 p.m. y se culminó siendo las 2:50 p.m.</p> <p>Tiempo de reacción: 12 minutos Tiempo total de atención del derrame: 1:12 horas (72 minutos)</p>		
MEDIDAS CORRECTORAS PROPUESTAS:	<ul style="list-style-type: none"> • Señalar el paso y evitar el ingreso de vehículos y personas. • Aislar drenajes y cuerpos de agua cercanos al área afectada con el derrame. • Recolectar el aceite hidráulico con paños absorbentes. • Utilizar biorremediador para descontaminación de suelos. • Recolectar en sacos de polipropileno los paños y salchichas absorbentes utilizados y el suelo contaminado. • Trasladar paños y salchichas absorbentes utilizados en conjunto con suelo contaminado a noria de acopio de residuos de hidrocarburo.

FECHA Y HORA DE EJECUCIÓN DE MEDIDAS CORRECTORAS	<p>La aplicación de las medidas de corrección se realizó el mismo día del derrame (martes 20 de noviembre), siendo las 1.30 p.m.</p>	RESPONSABLE DE APLICAR LAS MEDIDAS CORRECTORAS:	Ing. Evis Nelson Vega Murillo
MEDIDAS CORRECTORAS EJECUTADAS	<ul style="list-style-type: none"> • Se procedió a evitar el paso de autos y personal en el área afectada. • Se aislaron drenajes cercanos con la colocación de salchichas absorbentes para evitar el flujo de los hidrocarburos derramados (aceite hidráulico) que pudiesen llegar a los cuerpos de agua por escorrentía. • Recolección inicial de todo el aceite hidráulico con paños absorbentes. • Utilización de biorremediador para descontaminación de suelos. • Se excavo de forma manual con el uso de palas para verificar profundidad de suelos contaminados y proceder con toda su recolección. • Se rellenó el sitio afectado con capa nueva de tierra con el uso de pala. • Recolección en sacos de polipropileno de paños y salchichas absorbentes utilizados y suelo contaminado. • Traslado de paños absorbentes utilizados y suelo contaminado a noria de acopio de residuos de hidrocarburo para su colocación bajo techo en tanques de plásticos de 55 galones.

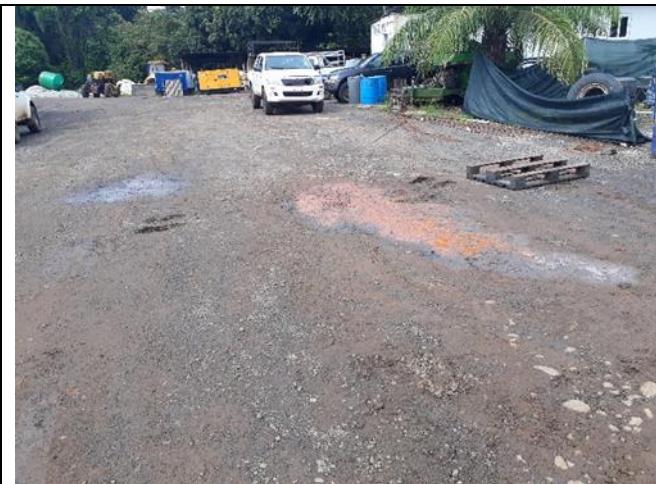
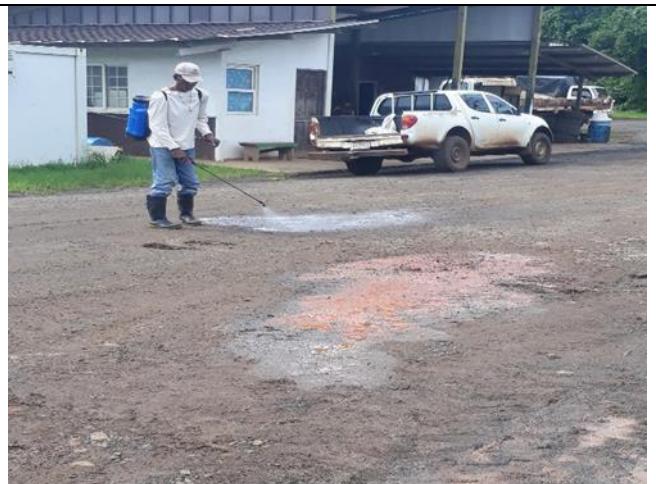
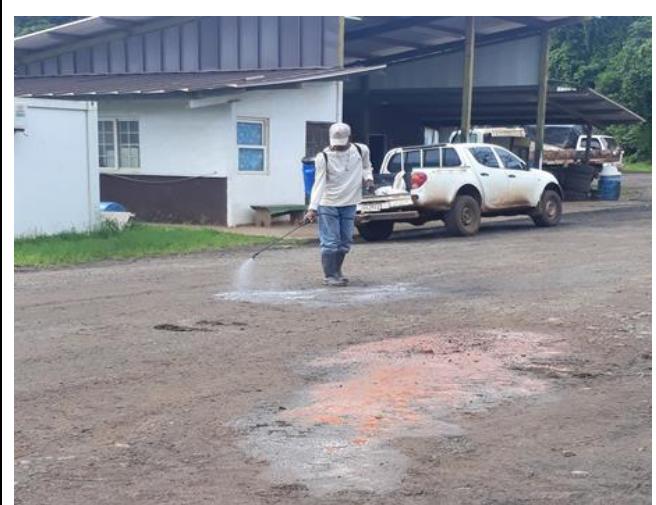
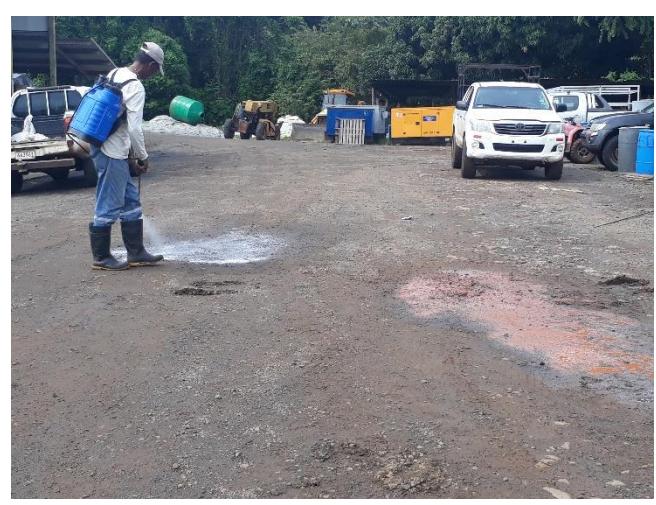
FICHA DE INSPECCIÓN Y CORRECCIÓN DE IRREGULARIDADES DE			
FECHA Y HORA: jueves 22 noviembre 2018/ 11:04 a.m.	Evis Nelson Vega Murillo RESPONSABLE: (Ingeniero Ambiental)		
IRREGULARIDAD ENCONTRADA	<p>El día martes 22 de noviembre de 2018 siendo aproximadamente las 11.04 a.m. se presentó un derrame de diésel (4 galones) sobre el suelo lateral a las oficinas de mantenimiento en el campamento producto de goteo constante en taque de combustible del vehículo Pick up marca Mitsubishi, modelo L200 con placa 643961 perteneciente al departamento de Mantenimiento, mientras este se encontraba estacionado. La atención del derrame inicio siendo las 11:15 a.m. y se culminó siendo las 12:15 p.m.</p> <p>Tiempo de reacción: 6 minutos</p> <p>Tiempo total de atención del derrame: 1:00 hora (60 minutos)</p>		
MEDIDAS CORRECTORAS PROPUESTAS:	<ul style="list-style-type: none"> • Señalar el paso y evitar el ingreso de vehículos y personas. • Aislar drenajes y cuerpos de agua cercanos al área afectada con el derrame. • Recolectar diésel con paños absorbentes. • Utilizar biorremediatore para descontaminación de suelos. • Recolectar en sacos de polipropileno los paños y salchichas absorbentes utilizados y el suelo contaminado. • Trasladar paños y salchichas absorbentes utilizados en conjunto con suelo contaminado a noria de acopio de residuos de hidrocarburo.

FECHA Y HORA DE EJECUCIÓN DE MEDIDAS CORRECTORAS	<p>La aplicación de las medidas de corrección se realizó el mismo día del derrame (jueves 22 de noviembre), siendo las 11.04 a.m.</p>	RESPONSABLE DE APlicar LAS MEDIDAS CORRECTORAS:	Ing. Evis Nelson Vega Murillo
MEDIDAS CORRECTORAS EJECUTADAS	<ul style="list-style-type: none"> • Se procedió a evitar el paso de autos y personal en el área afectada. • Se aislaron drenajes cercanos con la colocación de salchichas absorbentes para evitar el flujo de los hidrocarburos derramados (diésel) que pudiesen llegar a los cuerpos de agua por escorrentía. • Recolección inicial de todo el diésel con paños absorbentes. • Utilización de biorremediatore para descontaminación de suelos. • Se excavó de forma manual con el uso de palas para verificar profundidad de suelos contaminados y proceder con toda su recolección. • Se llenó el sitio afectado con capa nueva de tierra con el uso de pala. • Recolección en sacos de polipropileno de paños y salchichas absorbentes utilizados y suelo contaminado. • Traslado de paños absorbentes utilizados y suelo contaminado a noria de acopio de residuos de hidrocarburo para su colocación bajo techo en tanques de plásticos de 55 galones.

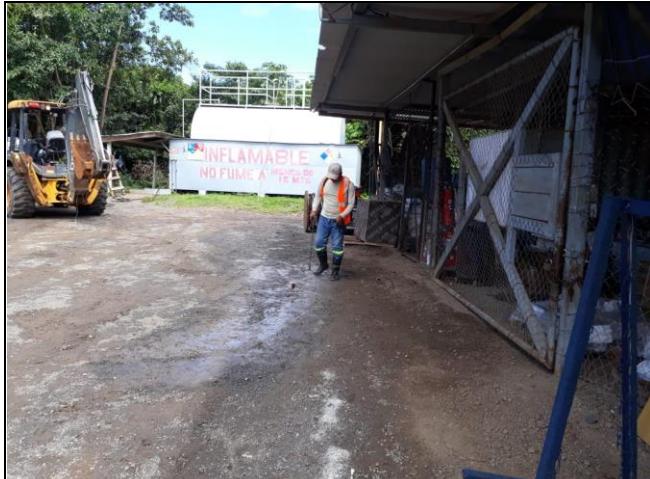
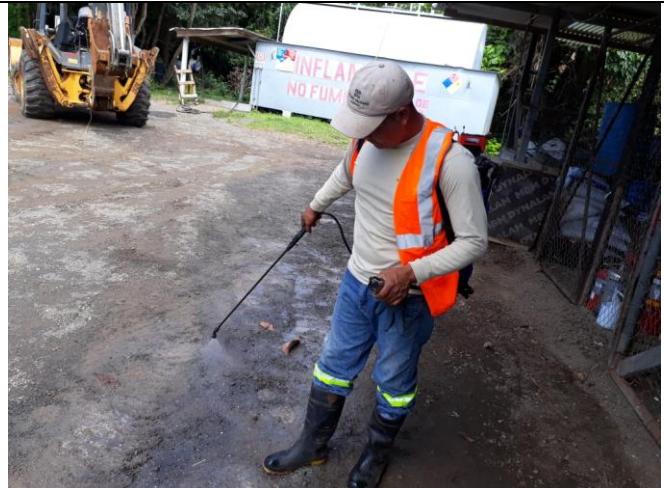
FICHA DE INSPECCIÓN Y CORRECCIÓN DE IRREGULARIDADES DE			
FECHA Y HORA: viernes 26 enero 2019/ 9:10 a.m.	Evis Nelson Vega Murillo RESPONSABLE: (Ingeniero Ambiental)		
IRREGULARIDAD ENCONTRADA	<p>El viernes 26 de enero de 2019 siendo aproximadamente las 9:10 a.m. se presentó derrame de aceite hidráulico de retroexcavadora marca John Deere con identificación 310K de la empresa ADAFER S.A., mientras esta trasladaba materiales al patio del almacén en el campamento. Se observó que la manguera hidráulica estaba teniendo fuga constante ya que la misma había cedido del punto de unión. Se evidenció que en todo su recorrido por el patio de almacén incluyendo la parte frontal de este dejó residuos derramados sobre el suelo del hidrocarburo en mención. La atención del derrame inicio siendo las 9:30 a.m. y se culminó siendo las 11:00 a.m.</p> <p>Tiempo de reacción: 20 minutos Tiempo total de atención del derrame: 1:30 horas (90 minutos)</p>

MEDIDAS CORRECTORAS PROPUESTAS:	<ul style="list-style-type: none"> • Señalar el paso y evitar el ingreso de vehículos y personas. • Aislar drenajes y cuerpos de agua cercanos al área afectada con el derrame. • Recolectar aceite hidráulico con paños absorbentes. • Utilizar biorremediatore para descontaminación de suelos. • Recolectar en sacos de polipropileno los paños y salchichas absorbentes utilizados y el suelo contaminado. • Trasladar paños y salchichas absorbentes utilizados en conjunto con suelo contaminado a noria de acopio de residuos de hidrocarburo. 		
FECHA Y HORA DE EJECUCIÓN DE MEDIDAS CORRECTORAS	<p>La aplicación de las medidas de corrección se realizaron el mismo día del derrame (viernes 29 de enero), siendo las 9.10 a.m.</p>	RESPONSABLE DE APlicar LAS MEDIDAS CORRECTORAS:	Ing. Evis Nelson Vega Murillo
MEDIDAS CORRECTORAS EJECUTADAS	<ul style="list-style-type: none"> • Se procedió a evitar el paso de autos y personal en el área afectada. • Se aislaron drenajes cercanos con la colocación de salchichas absorbentes para evitar el flujo de los hidrocarburos derramados (aceite hidráulico) que pudiesen llegar a los cuerpos de agua por escorrentía. • Recolección inicial de todo el aceite hidráulico con paños absorbentes. • Utilización de biorremediatore para descontaminación de suelos. • Se excavó de forma manual con el uso de palas para verificar profundidad de suelos contaminados y proceder con toda su recolección. • Se llenó el sitio afectado con capa nueva de tierra con el uso de pala. • Recolección en sacos de polipropileno de paños y salchichas absorbentes utilizados y suelo contaminado. • Traslado de paños absorbentes utilizados y suelo contaminado a noria de acopio de residuos de hidrocarburo para su colocación bajo techo en tanques de plásticos de 55 galones.

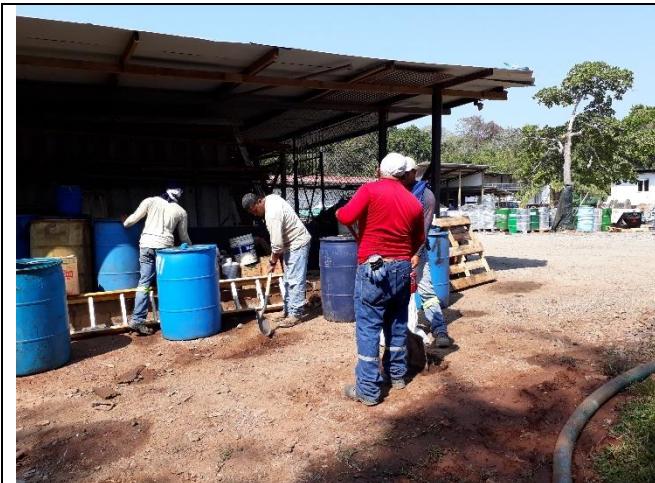
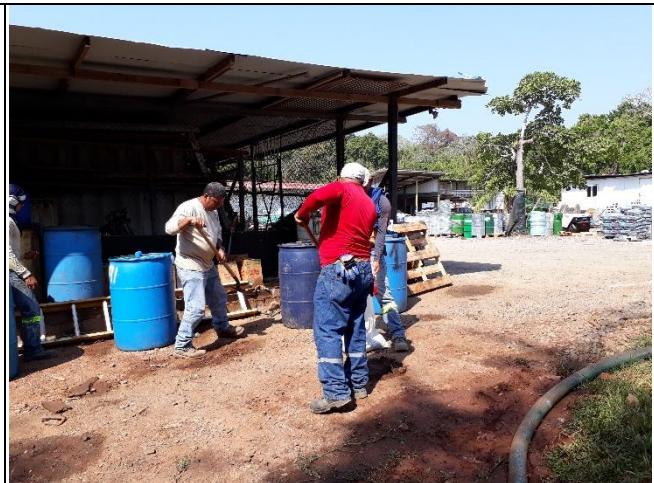
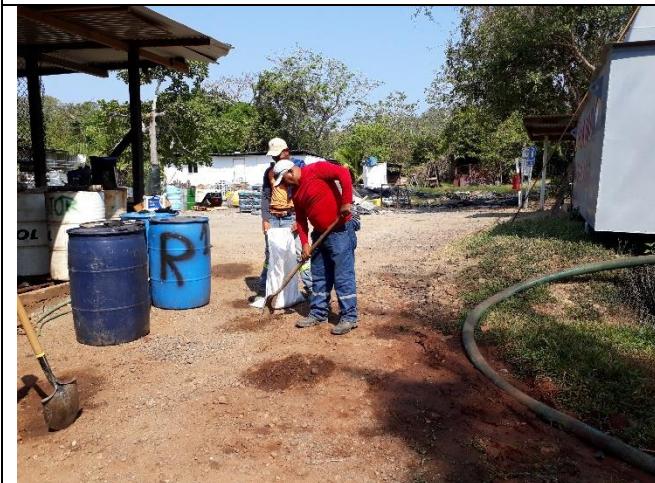
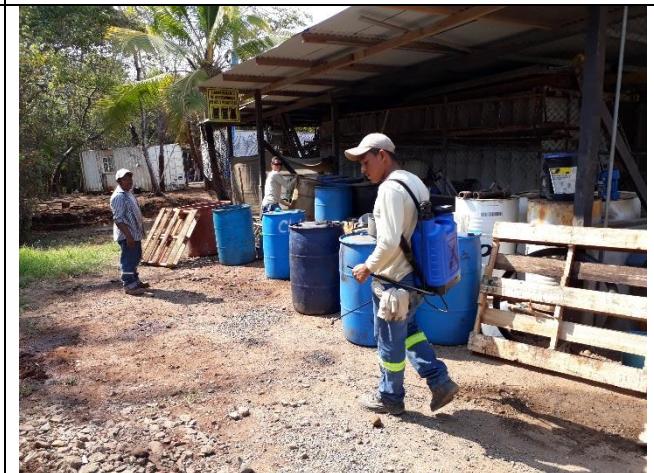
FICHA DE INSPECCIÓN Y CORRECCIÓN DE IRREGULARIDADES DE			
FECHA Y HORA: jueves 28 febrero 2019/ 10:50 a.m.	Evis Nelson Vega Murillo RESPONSABLE: (Ingeniero Ambiental)		
IRREGULARIDAD ENCONTRADA	<p>El jueves 28 de febrero de 2019 siendo aproximadamente las 10: 50 a.m. se procedió a realizar limpieza de noria de almacenamiento de hidrocarburos en el área de campamento. Esto producto de la sobresaturación de tanques en esta zona y los constantes derrames que se realizan en esta zona por la falta de buenas prácticas al momento de almacenar estos residuos. La atención del derrame inicio siendo las 10:50 a.m. y se culminó siendo las 1:50 p.m.</p> <p>Tiempo de reacción: inmediato Tiempo total de atención del derrame y limpieza: 3:00 horas (180 minutos)</p>		
MEDIDAS CORRECTORAS PROPUESTAS:	<ul style="list-style-type: none"> • Señalar el paso y evitar el ingreso de vehículos y personas. • Aislar drenajes y cuerpos de agua cercanos al área afectada con el derrame. • Recolectar diésel con paños absorbentes. • Utilizar biorremediador para descontaminación de suelos. • Recolectar en sacos de polipropileno los paños y salchichas absorbentes utilizados y el suelo contaminado. • Reacomodar tanques y eliminar recipientes abierto • Segregar de manera adecuada los hidrocarburos según su clase. • Colocar todos los residuos resultantes de la limpieza dentro de la noria.

FECHA Y HORA DE EJECUCIÓN DE MEDIDAS CORRECTORAS	La aplicación de las medidas de corrección se realizaron el mismo día del derrame y limpieza (jueves 28 de febrero), siendo las 10.50 a.m.	RESPONSABLE DE APlicar LAS MEDIDAS CORRECTORAS:	Ing. Evis Nelson Vega Murillo
MEDIDAS CORRECTORAS EJECUTADAS	<ul style="list-style-type: none"> • Se procedió a evitar el paso de autos y personal en el área afectada. • Se aislaron drenajes cercanos con la colocación de salchichas absorbentes para evitar el flujo de los hidrocarburos derramados (diésel) que pudiesen llegar a los cuerpos de agua por escorrentía. • Recolección inicial de todos los tanques que se encontraban fuera para su limpieza y reubicación con el uso de paños absorbentes y biorremediador • Utilización de biorremediador para descontaminación de suelos. • Se cavo de forma manual con el uso de palas para verificar profundidad de suelos contaminados y proceder con toda su recolección. • Se rellenó el sitio afectado con capa base y arena con el uso de pala. • Recolección en sacos de polipropileno de paños y salchichas absorbentes utilizados y suelo contaminado. • Señalización de tanques para segregación adecuada de hidrocarburos según su clase. • Colocación adecuada de los residuos restantes de la limpieza en la noria.
