# **SEXTO INFORME DE MONITOREO AMBIENTAL**

PERIODO: 20 ABRIL 2019 @ 19 AGOSTO 2019

**CONSTRUCCIÓN DE ATRACADERO PARA USO PRIVADO DEL CLUB UNIÓN**

RESOLUCIÓN IA-171-2016, DEL 19 DE OCTUBRE DE 2016

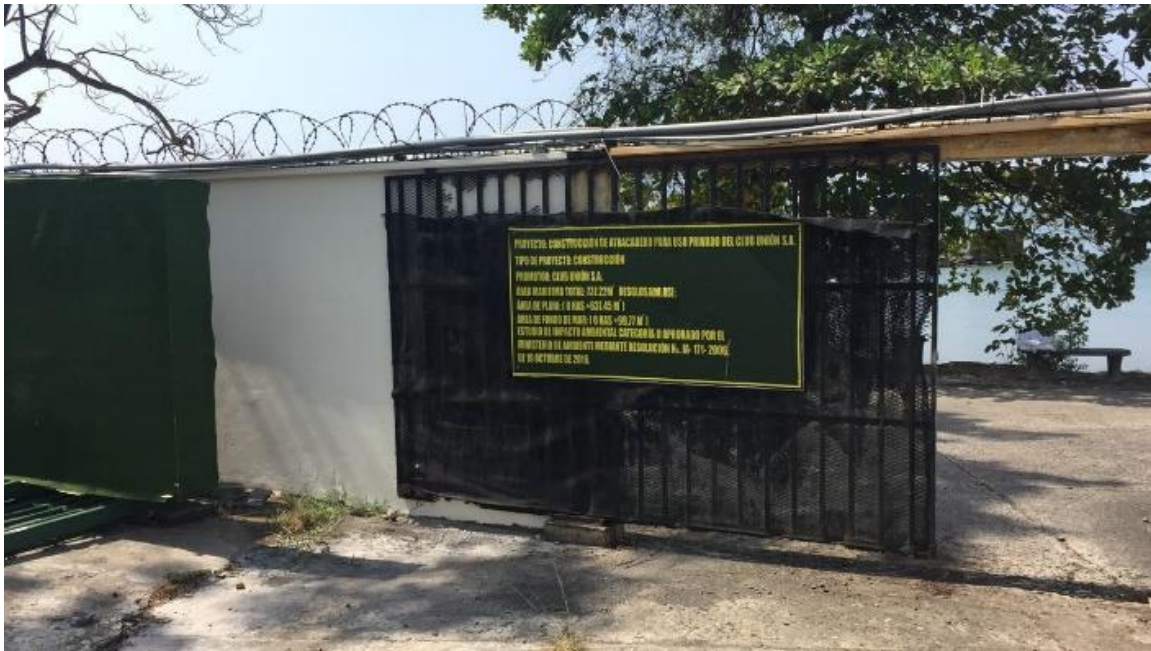
Evidencia de letrero ubicado en el acceso al proyecto y el letrero de aprobación del EsIA.

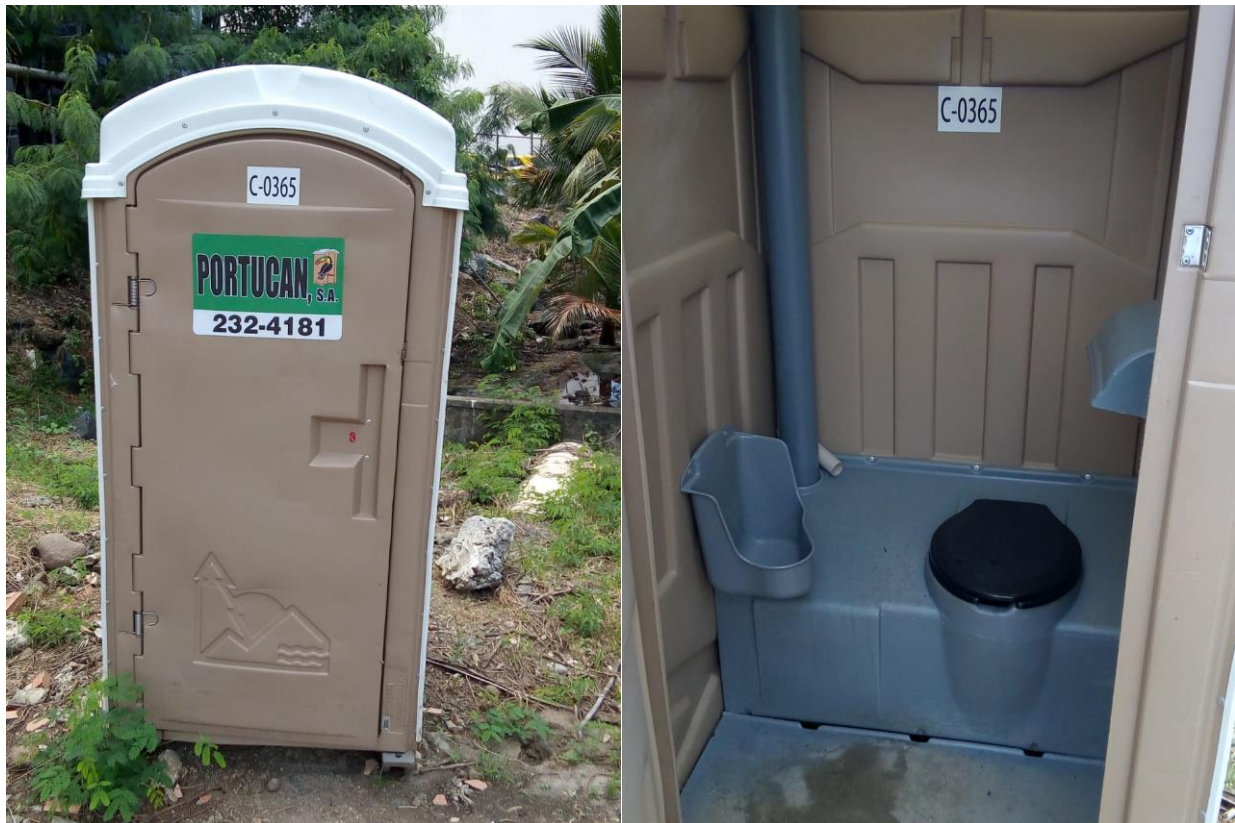
Evidencia de letrinas portátiles en el proyecto.

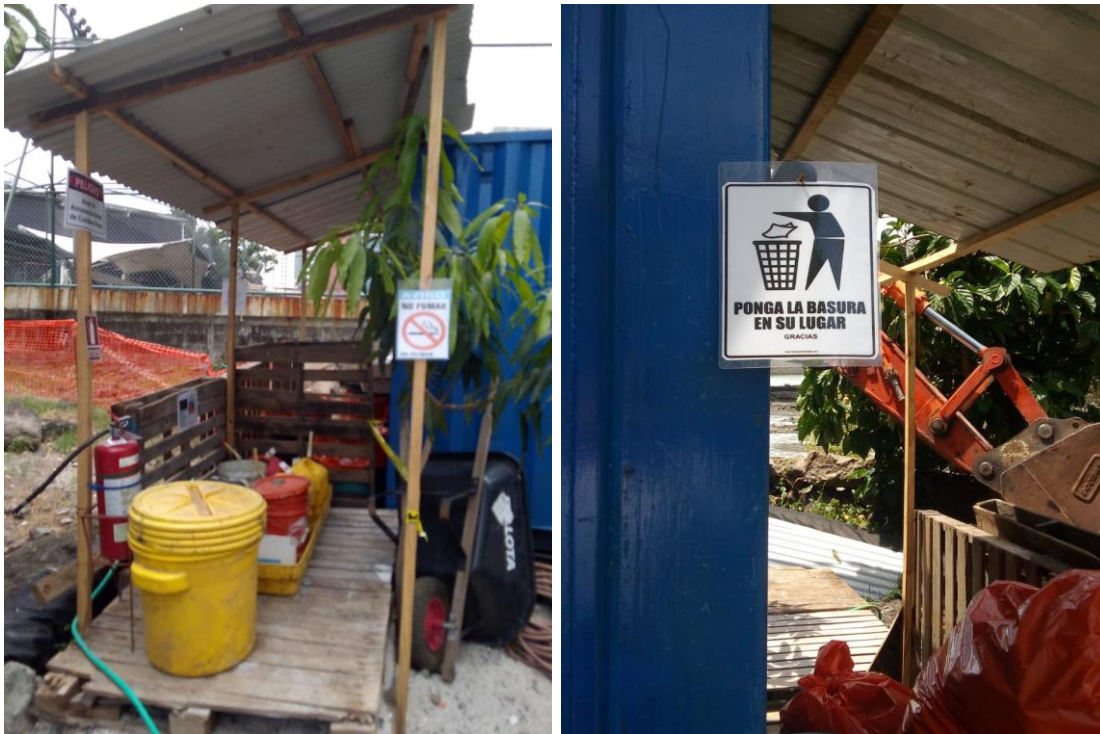
Evidencia fotográfica de los recipientes para recolección de basura.

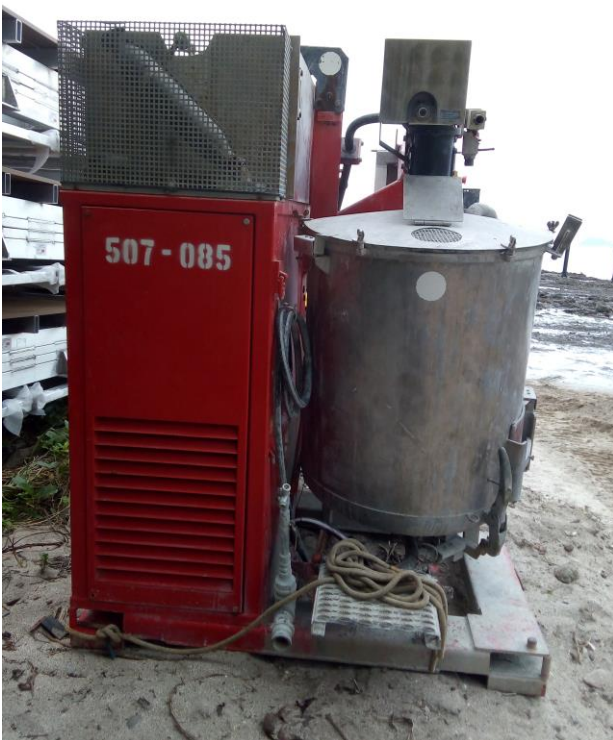
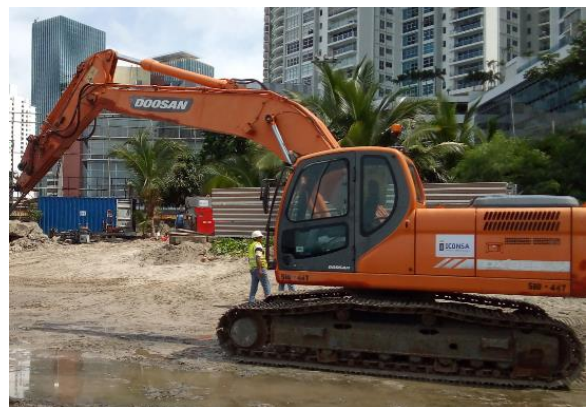
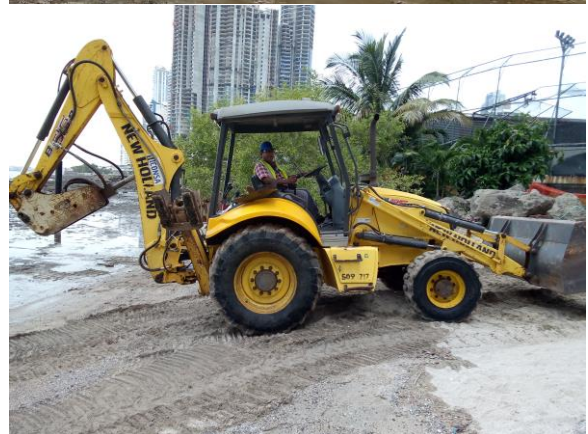
Evidencia de equipos en el proyecto.

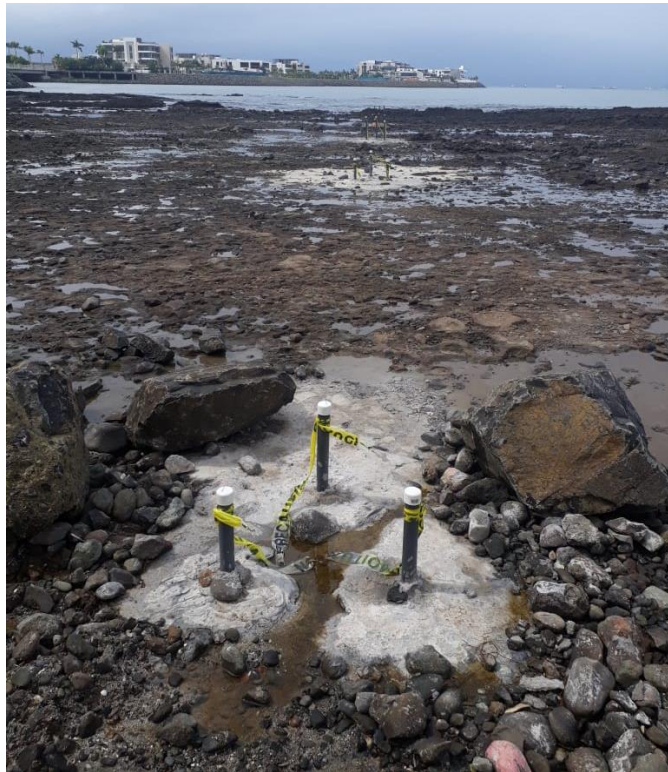
Construcción de fundaciones

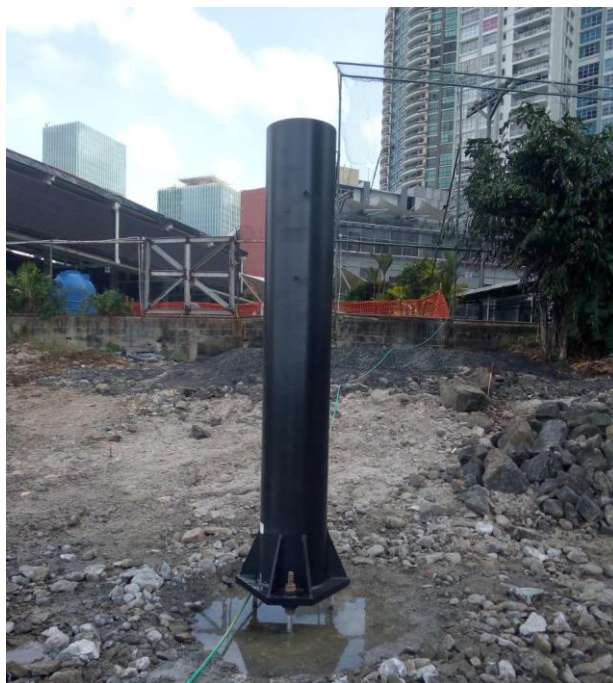
Instalación de columnas

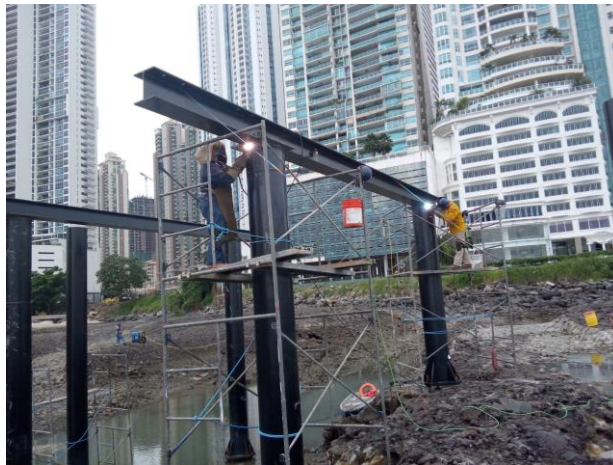
Instalación de vigas

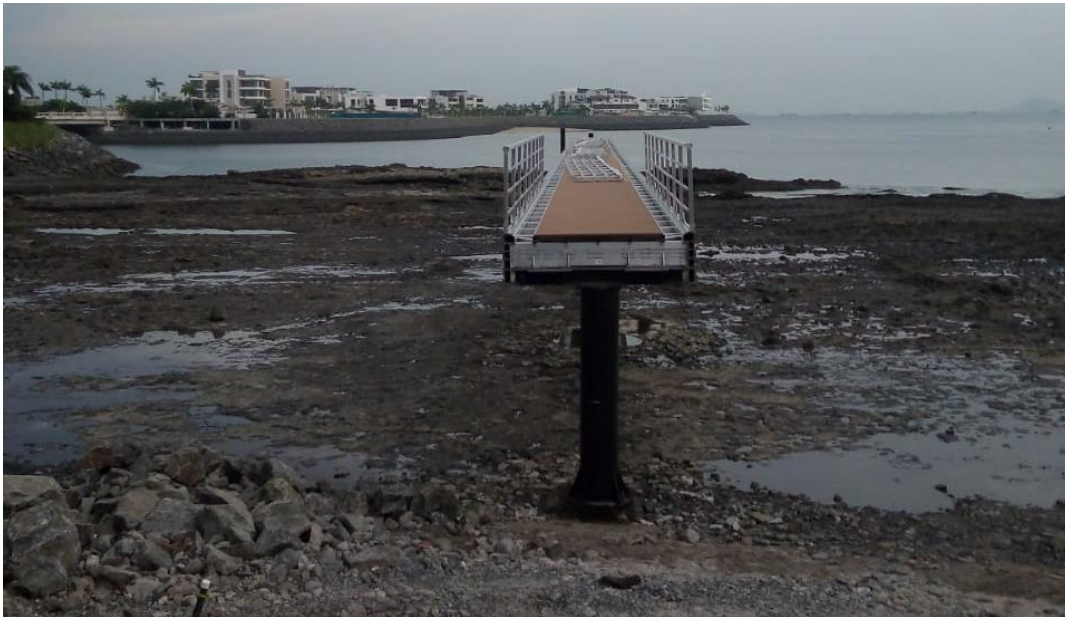
Instalación de losas.
