**INFORME FINAL SOBRE LA APLICACIÓN Y EFICIENCIA DE LAS MEDIDAS DE MITIGACIÓN
Y CONTROL DE ACUERDO A LO SEÑALADO EN LA RESOLUCIÓN
DIEORA-IA-070-2014 DE 25 DE ABRIL DE 2014**

**ESTUDIO DE IMPACTO AMBIENTAL CATEGORIA I DEL
PROYECTO MEJORAS AL SISTEMA DE AGUA POTABLE
DE EL REAL DE SANTA MARÍA, DARIÉN**

**INSTITUTO DE ACUEDUCTOS Y ALCANTARILLADOS NACIONALES
(IDAAN)**

**Auditora Ambiental: Mónica Fuentes Massa
DIPROCA-AA-014-2012/Act. 2018**

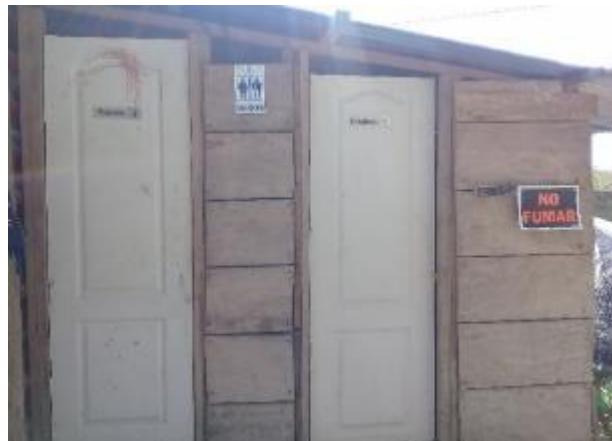
Fotografía No. 1 Toma de agua. (Baños)

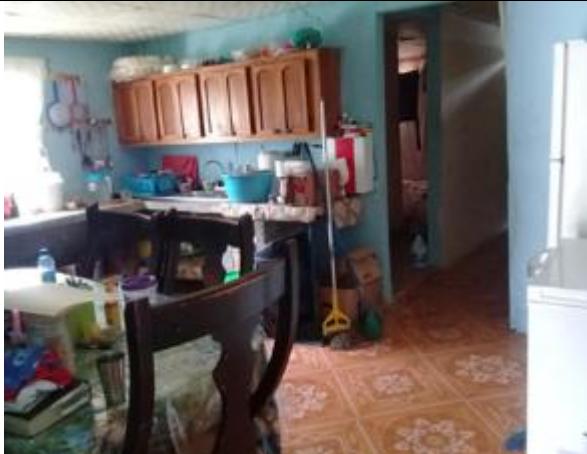
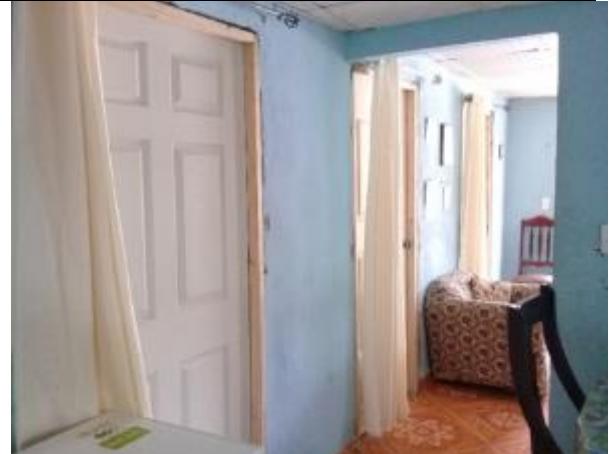
Fotografía No. 2, 3 Fotos de la casa de alojamiento.

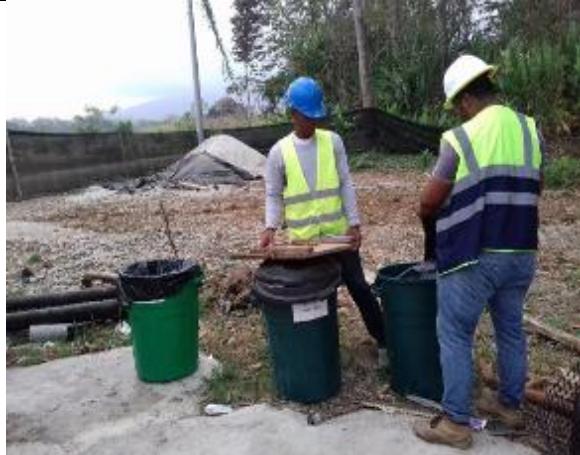
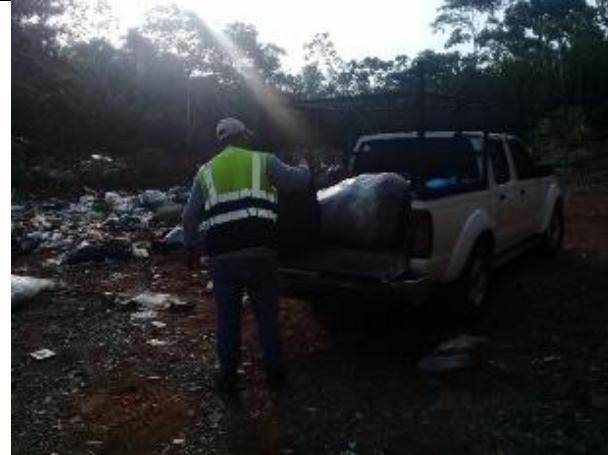
Fotografías No. 4 y 5 Medidas implementadas del programa de recolección y disposición de residuos sólidos, imágenes de recolección de los desechos y disposición final.

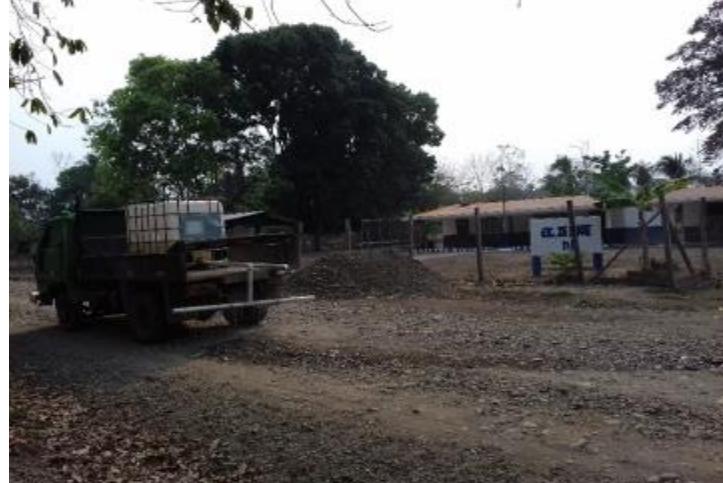
Fotografías No. 6 Camión pequeño para regar agua en el camino, para controlar polvo
•Evidencias mantener la humedad dentro de la zona donde se estén realizando obras del proyecto

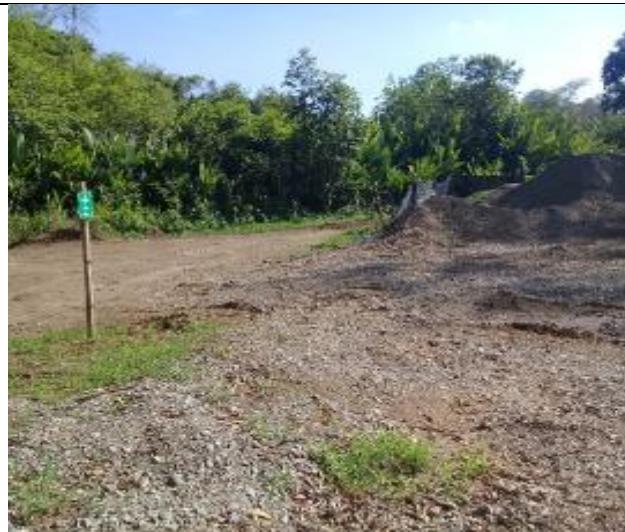
**Fotografías No. 7 Medidas implementadas del plan de prevención de riesgo y accidentes.
Prohibido la caza. Punto de Reunión**

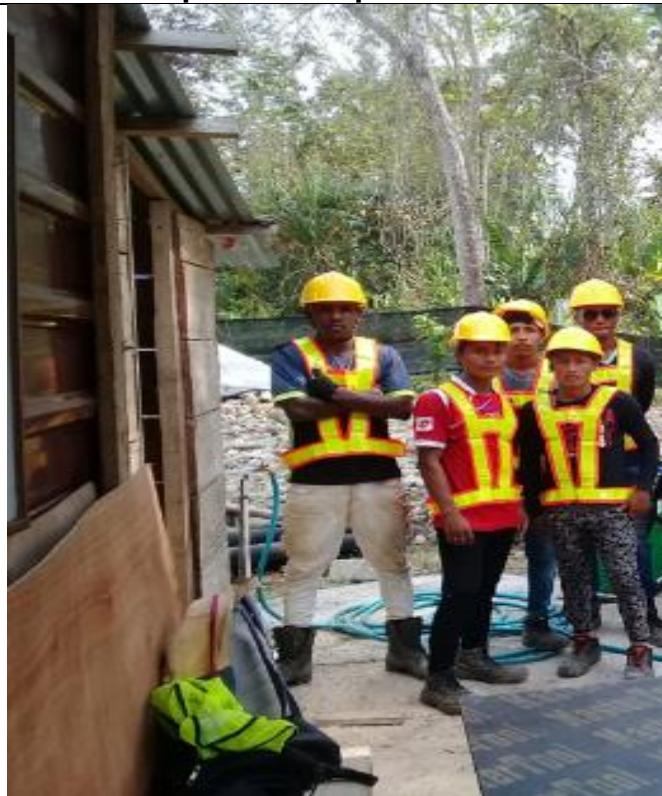
Fotografías No. 8 evidencias fotográficas de los empleados utilizando sus equipos de protección personal.

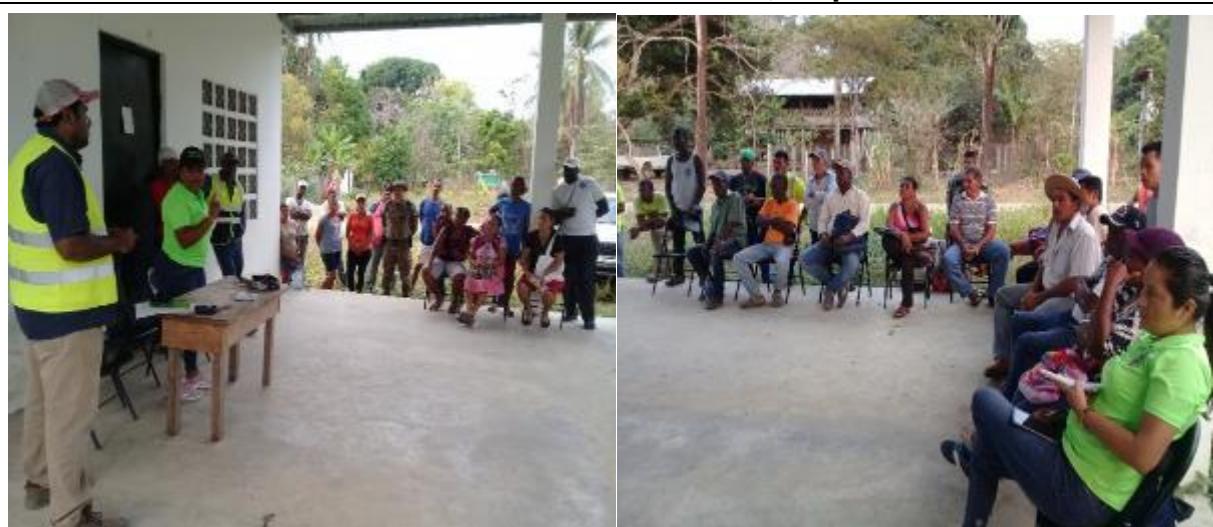
**Fotografías No. 9 Evidencias del plan de gestión social del proyecto.
Reuniones informativas con las comunidades, en presencia de la alcaldesa.**

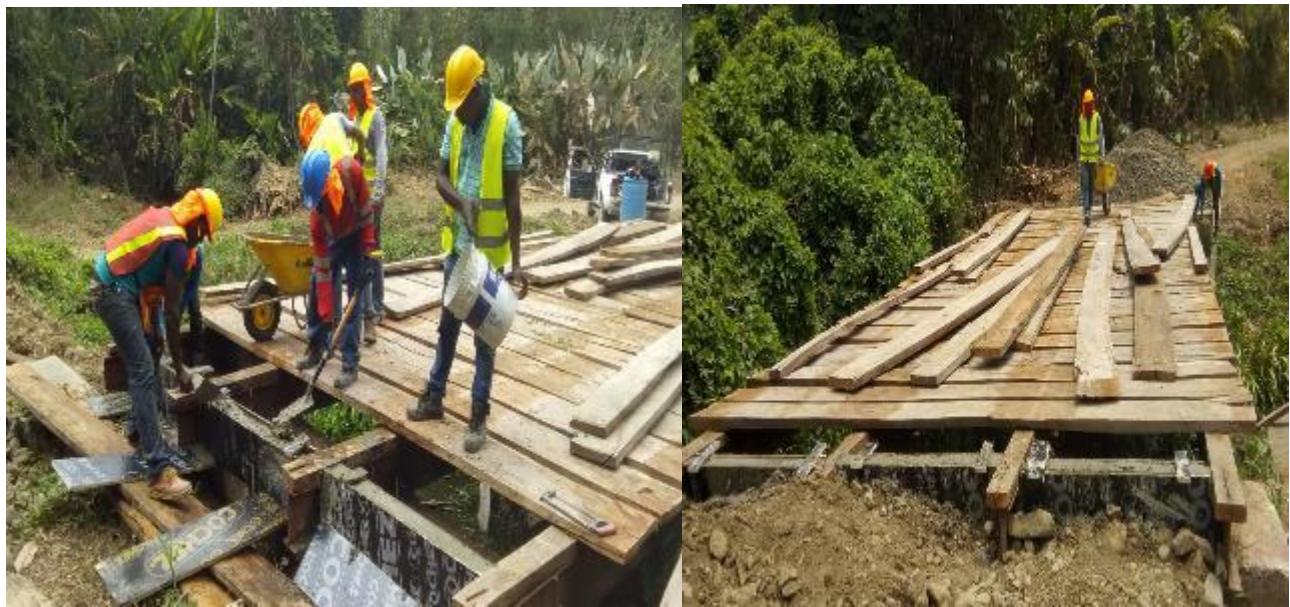
Fotografías No. 10, Acondicionamiento de puente, mejoras y apoyo a la comunidad.

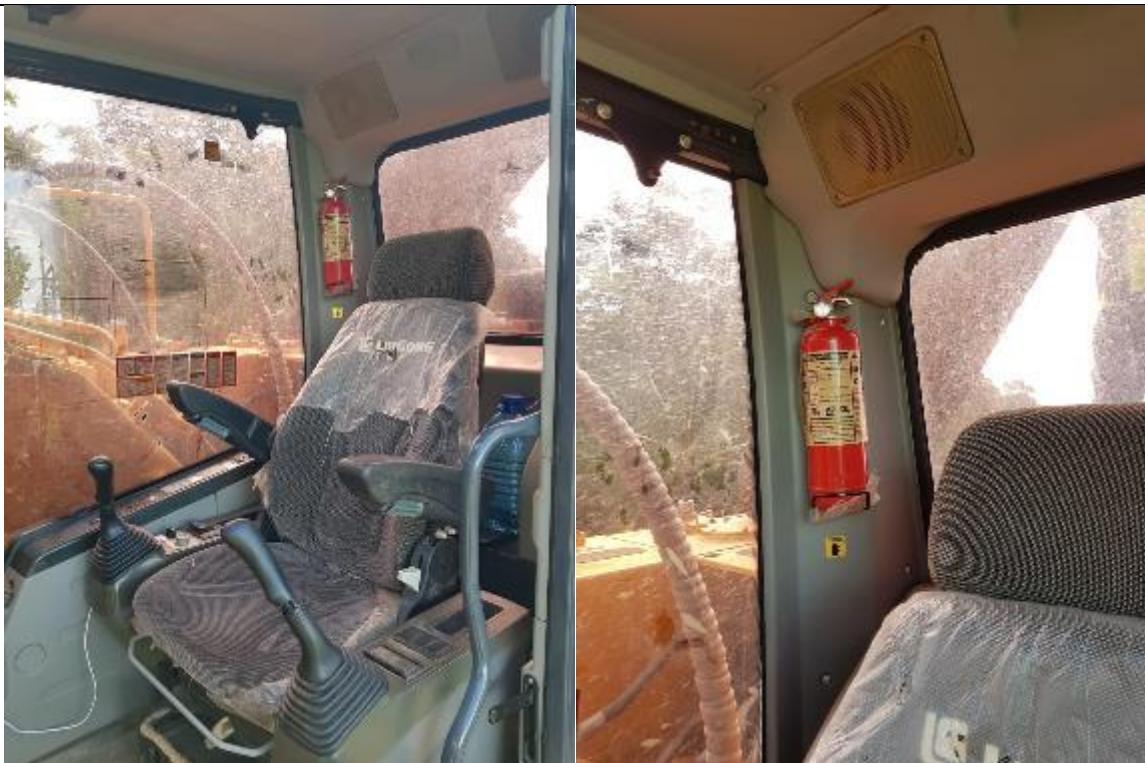
Fotografías No. 11 . Uso de extintores en cada vehículo como lo establece el Reglamento de la ATTT.
