INFORME DE SEGUIMIENTO AMBIENTAL XIII CONSOLIDADO

PROYECTO:
**Adecuación de instalaciones del tanque de almacenamiento
de Bunker de 12,000 gls.**
Resolución ARAPO-IA-146-14
18 de julio de 2014

**Área Económica Panamá Pacífico, Corregimiento de Veracruz,
Distrito de Arraiján, Provincia de Panamá Oeste**

**Diciembre 2017 – Julio 2019
CONSOLIDADO**

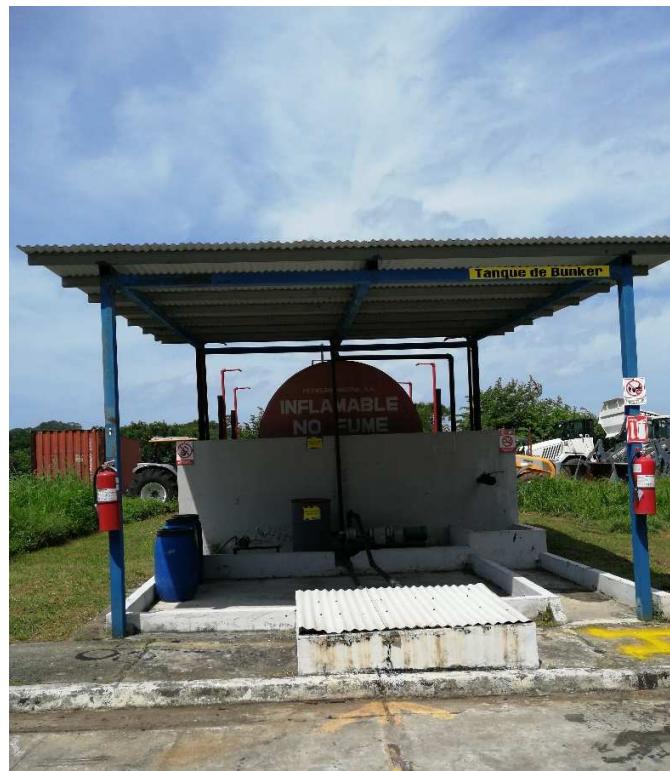
Foto 1. Vista frontal de las instalaciones. Nótese que las adecuaciones solicitadas como aumentar el área de contención, incluir rociadores, ubicar dos extintores fue realizado.

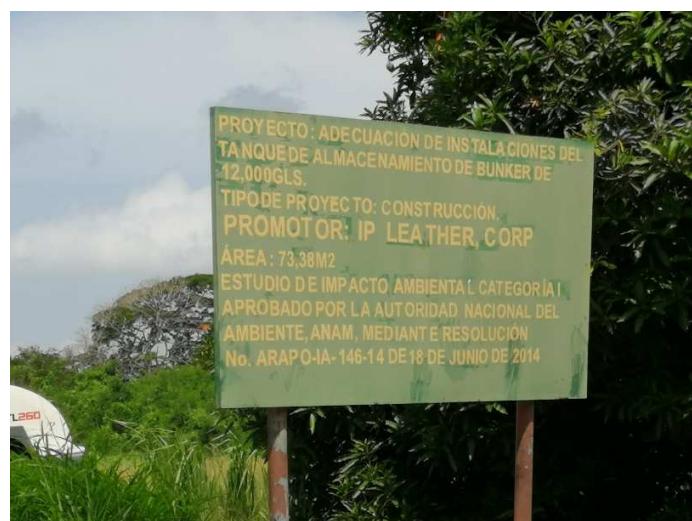
Foto 2. Vista del letrero de aviso que la Resolución de aprobación exige.

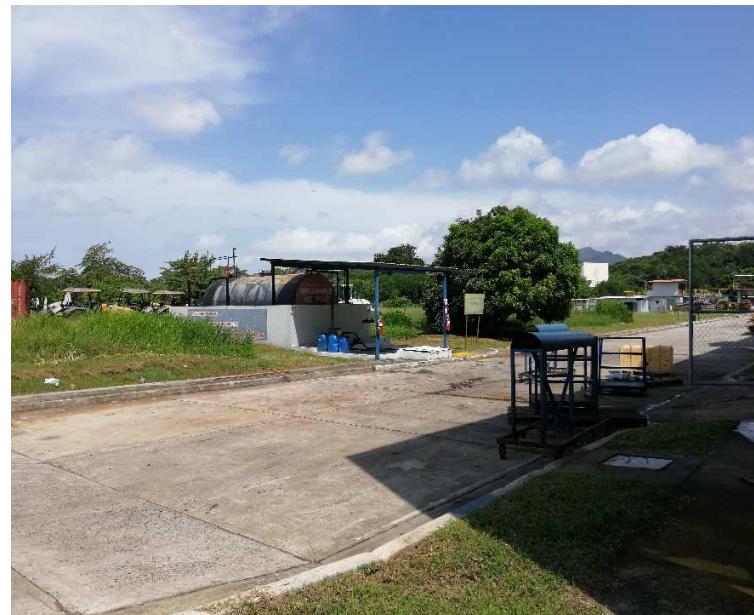
Foto 3. Vista panorámica del área donde se ubica el tanque de almacenamiento de Bunker, nótese que las mismas se mantienen despejadas.

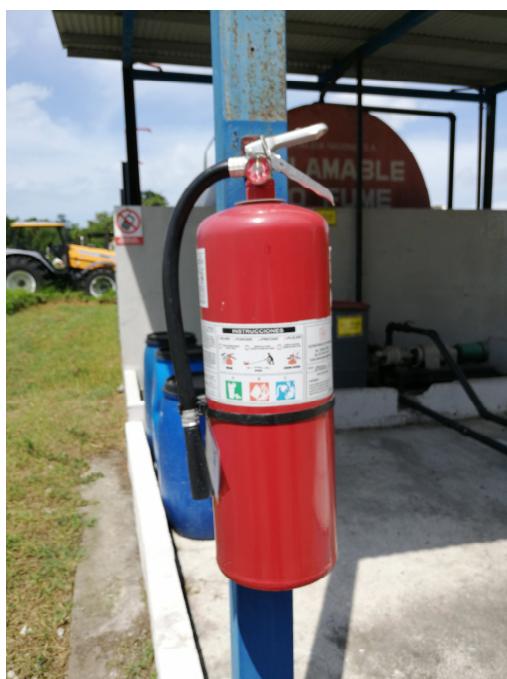
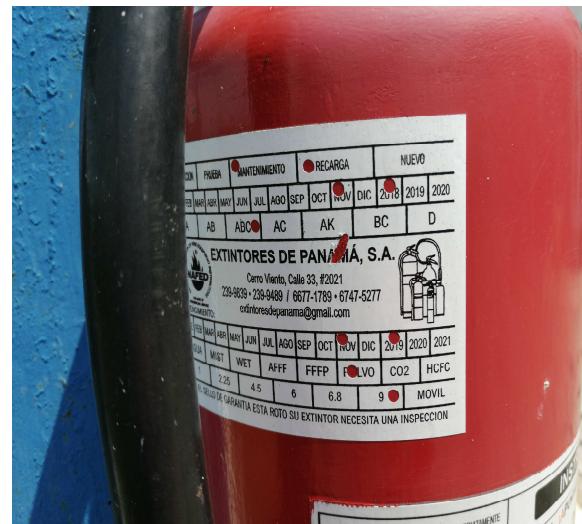
30. Mantener en Sitio extintores Tipo ABC de por lo menos 20lbs, durante la etapa de construcción / operación.	Cumple	☞ Dentro del área se mantienen dos extintores Tipo ABC, debidamente calibrados. Fuente: Inspección de campo/ Reporte fotográfico / Conversación con la Licda. A. González – Ing. R. Cornejo

Foto 4-5. Se mantienen dos extintores en el área del proyecto Tipo ABC.

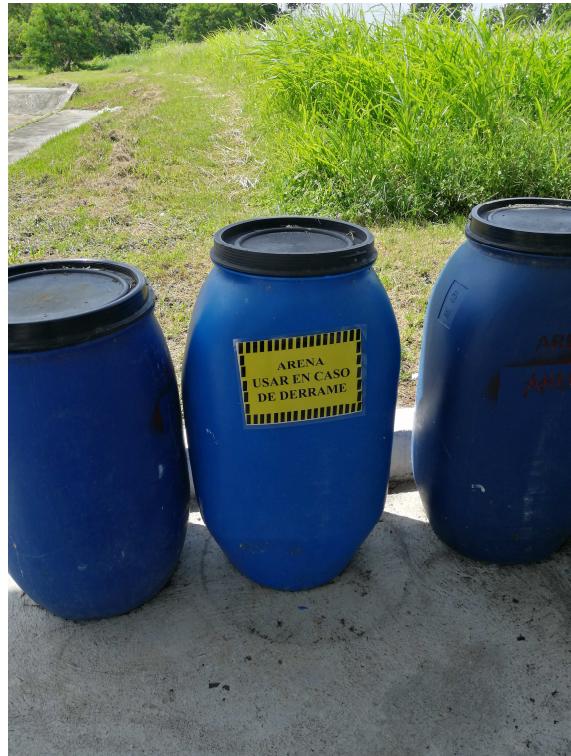
Foto 6. Dentro del área se mantienen tanques con arena y tanques para la disposición de desechos oleosos en caso de fuga accidental o derrame.

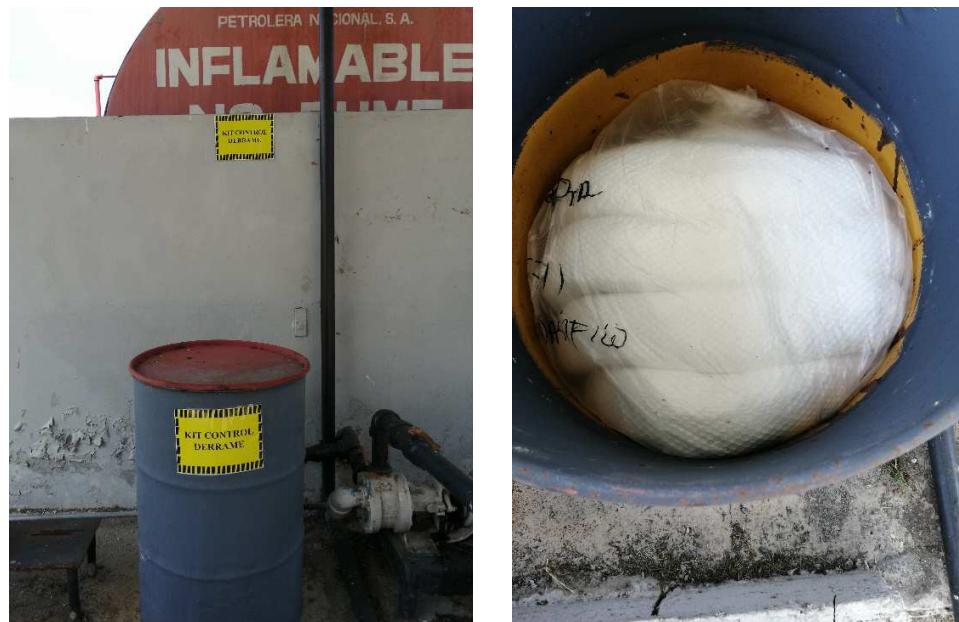
Foto 7-8. Dentro del área se mantiene también un tanque con kit de derrame en caso de incidente.

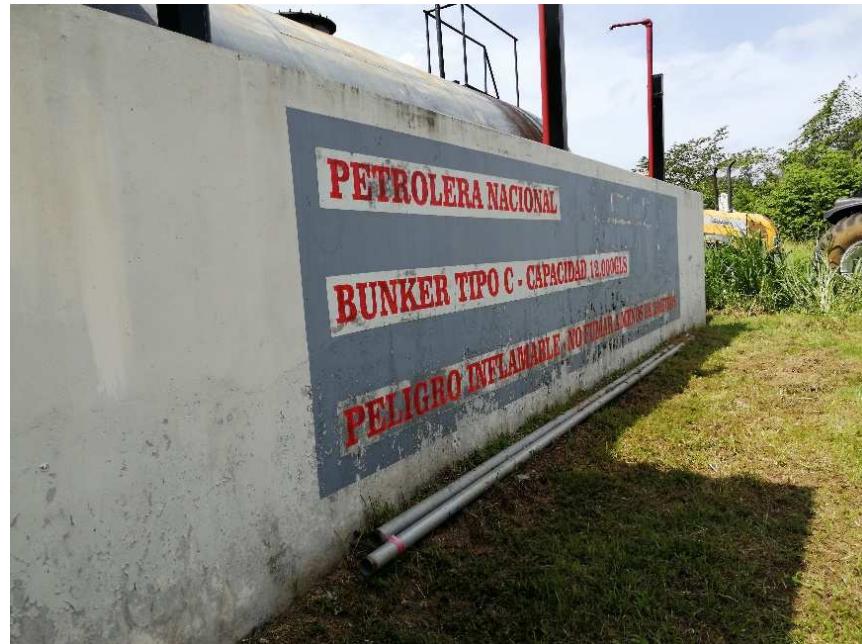
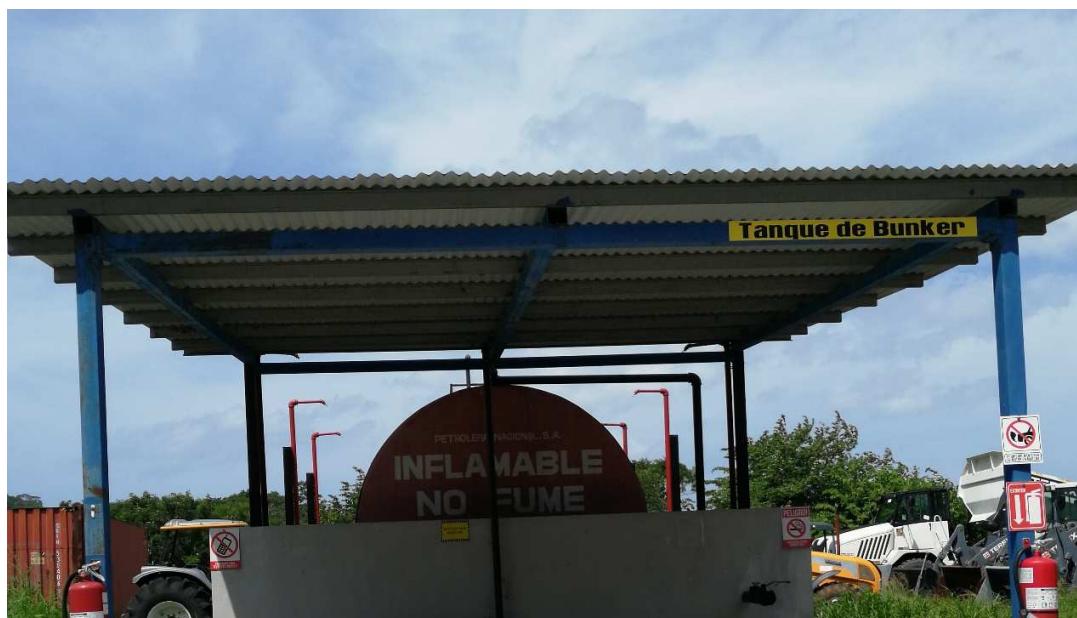
Foto 9-10. Se mantiene rotulado el área del proyecto y el tanque.

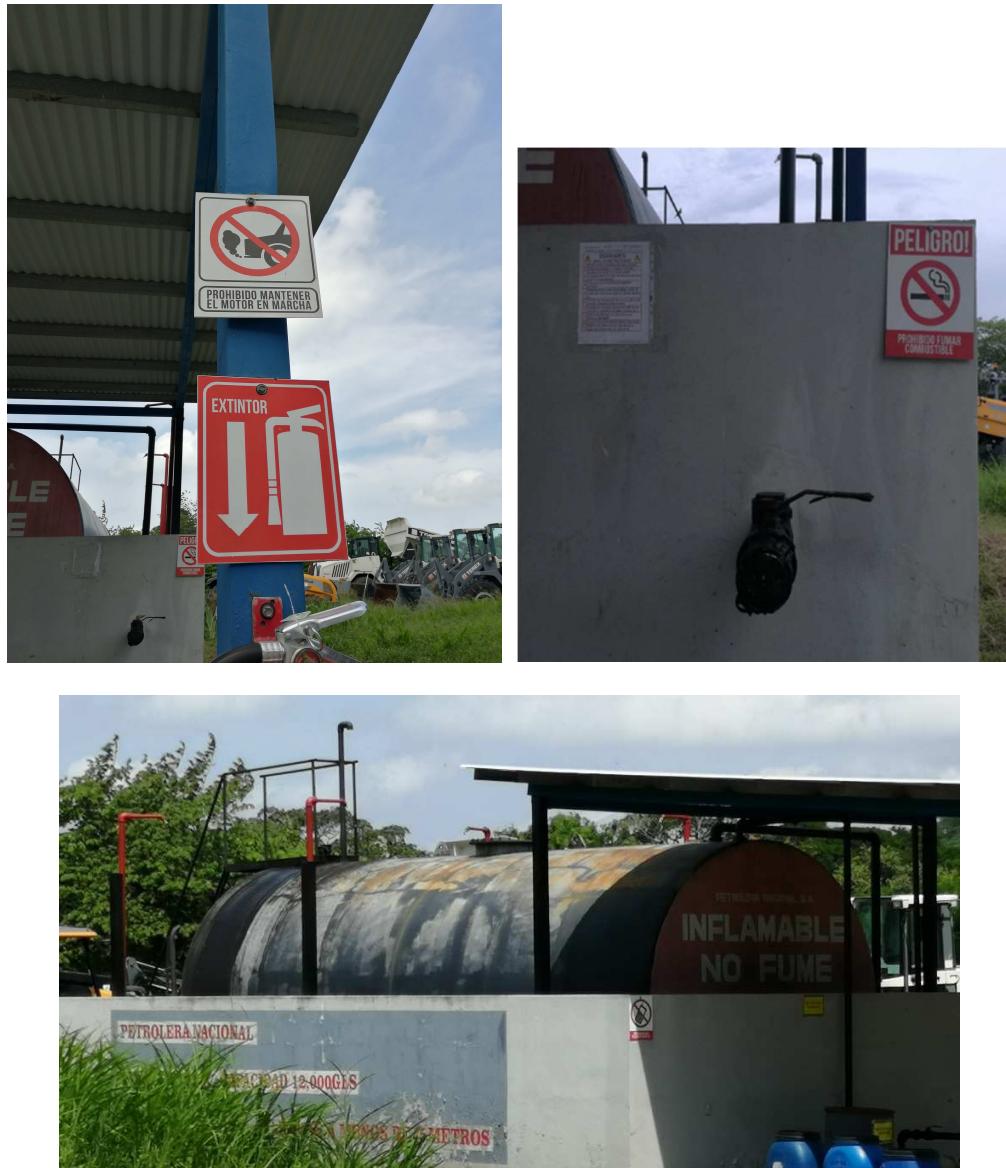
Foto 11-12-13. Se identifican letreros informativos, de advertencia, de obligación y de prohibiciones. El tanque se encuentra rotulado.

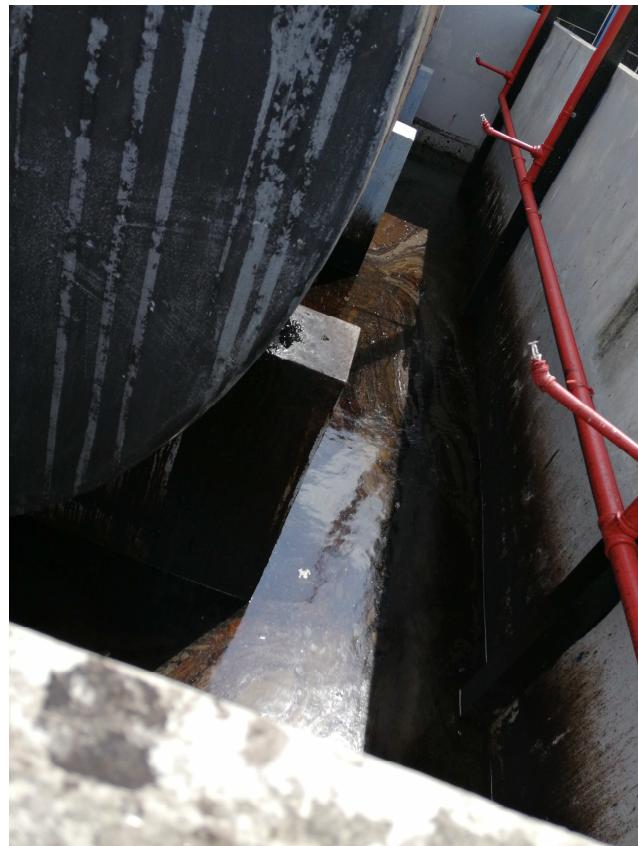
Al momento de la visita, se observa dentro del área de contención que se mantiene agua con iridiscencia y manchas.

Foto 14. Vista del área de contención en su parte interna. Se mantienen aguas oleosas dentro del área de contención.

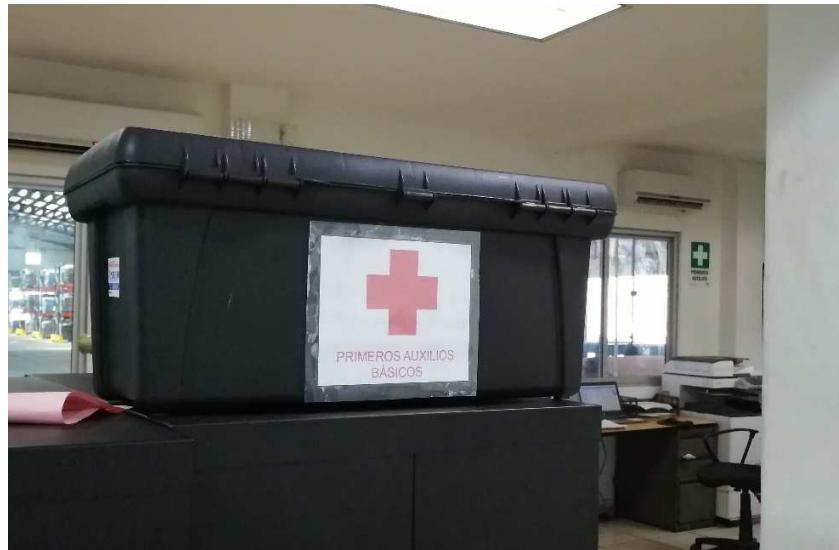
Foto 15. En las oficinas se mantiene un botiquín con algunos insumos para suplir en caso de incidente menor.

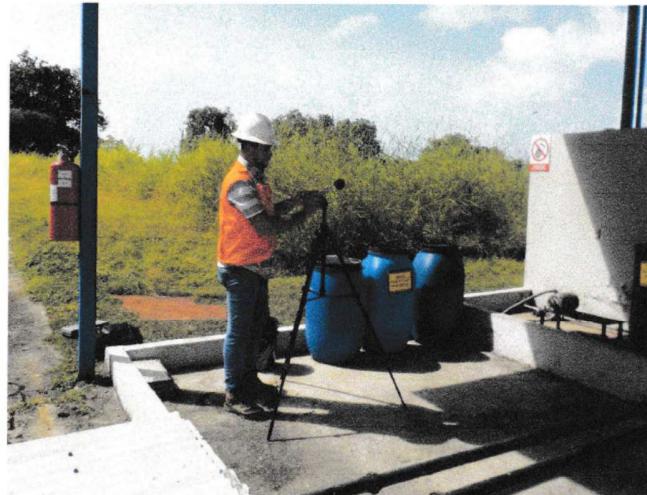
Lectura de ruido ambiental en área del tanque de bunker

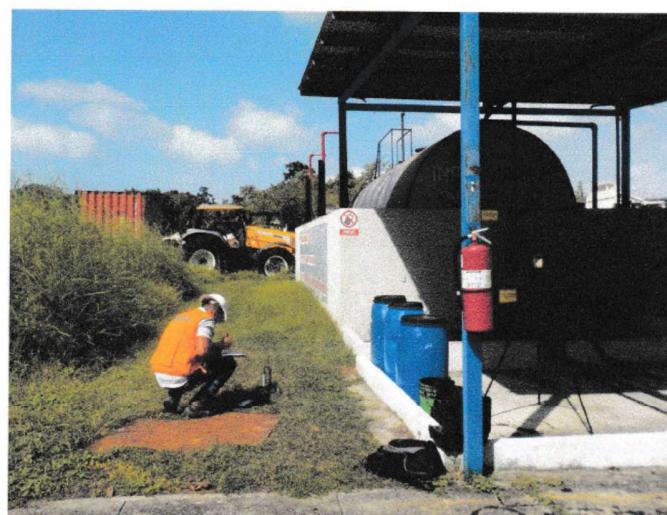
Lectura de vibraciones en área del tanque de bunker
