**INFORME CUATRIMESTRAL No. 20
SOBRE LA APLICACIÓN Y EFICIENCIA DE LAS MEDIDAS DE
MITIGACIÓN APlicadas AL PROYECTO**

**“EXTRACCIÓN DE MINERALES NO METÁLICOS
(PIEDRA DE CANTERA)”**

Resolución DIEORA IA - 369-2008
Contrato No. 13

Cuatrimestre: mayo - agosto de 2019

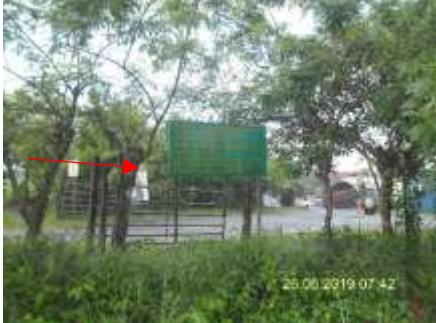
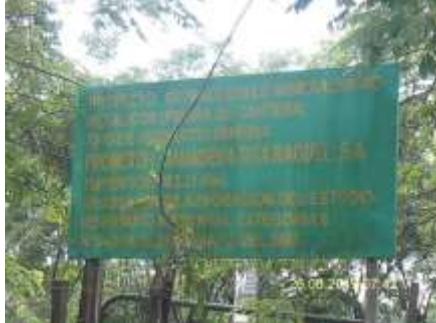
<p data-bbox="1024 692 1188 724">Fotografía 2</p>
<p>Se evidencia la colocación del letrero ambiental del proyecto y de cerco de seguridad cercano al portón de entrada del proyecto.</p>

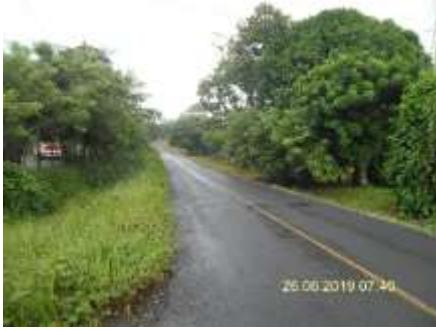
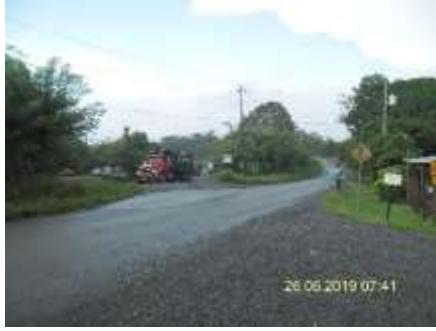
<p data-bbox="1024 1199 1188 1231">Fotografía 4</p>
<p>La vía pública a la entrada del proyecto se encontró limpia y en buen estado. Se observa vegetación abundante como pantalla visual y cercado de seguridad en los linderos del proyecto.</p>

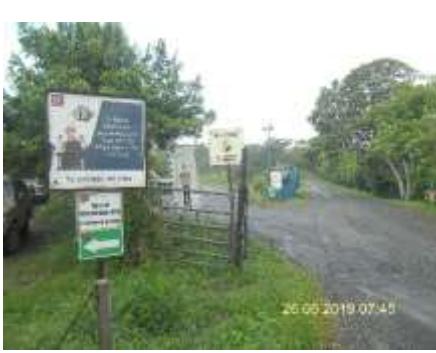
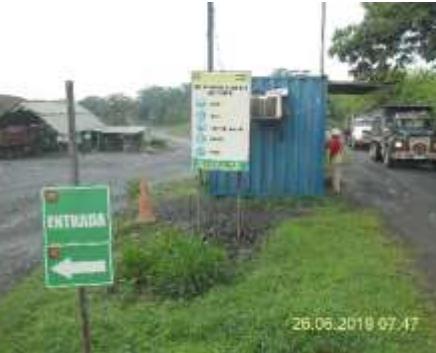
<p data-bbox="1024 1733 1188 1765">Fotografía 6</p>
<p>Letreros de seguridad para alertar a todos trabajadores y visitantes sobre el uso obligatorio de equipo de protección personal antes de ingresar al proyecto.</p>

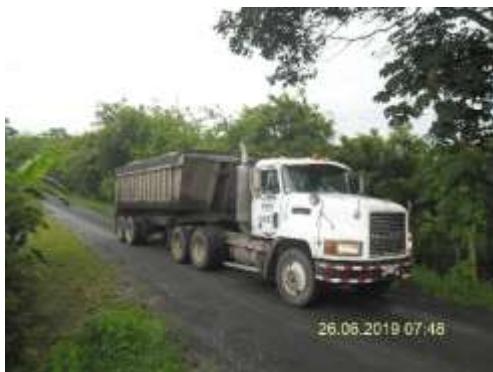
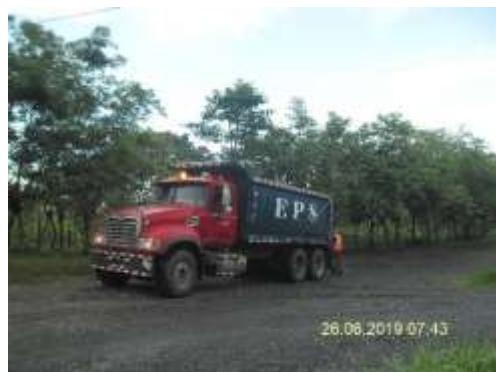
También se verificó el uso de la lona de seguridad instalados en los camiones volquete privados.

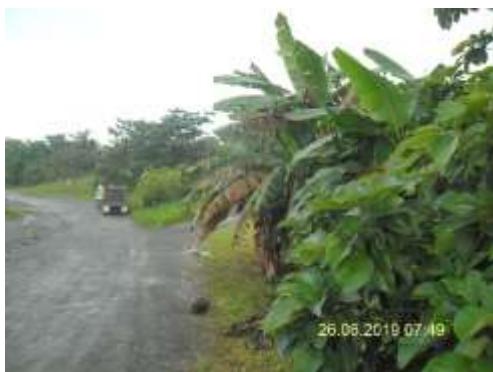
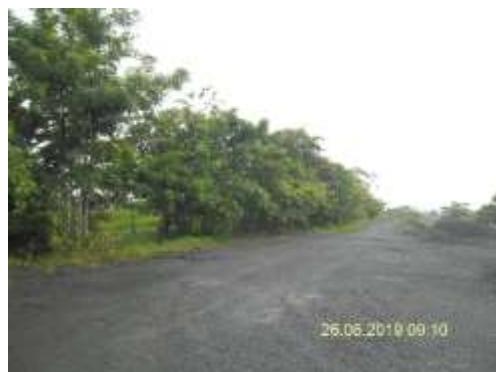
Se mantiene vegetación como medida de mitigación del impacto visual y de polvo en el aire.

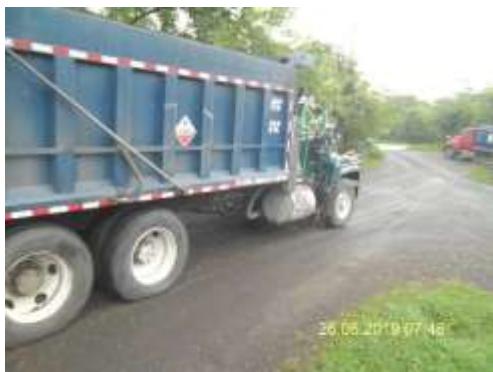
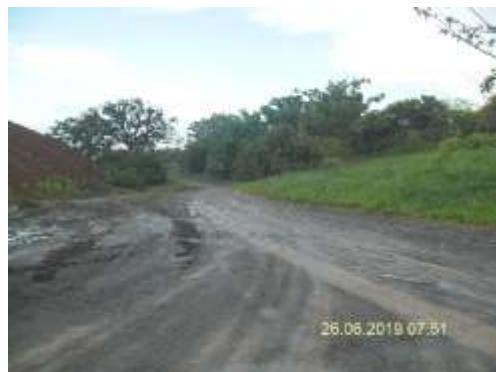
Todos los caminos internos están cubiertos con capa-base (Piedra de cantera) lo cual minimiza la generación de polvo.

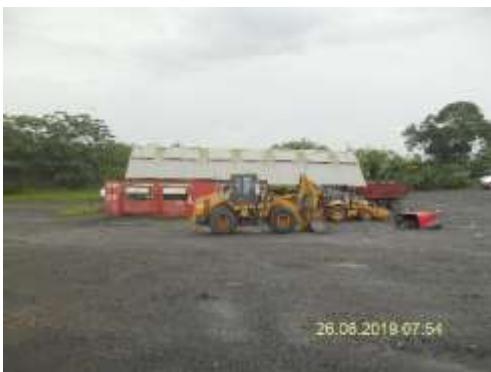
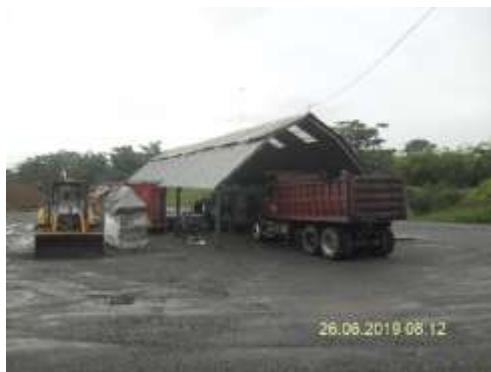
Debido a la canalización construida alrededor no se observaron aguas pluviales estancadas.

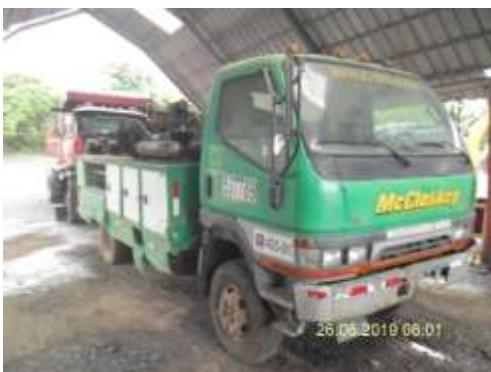
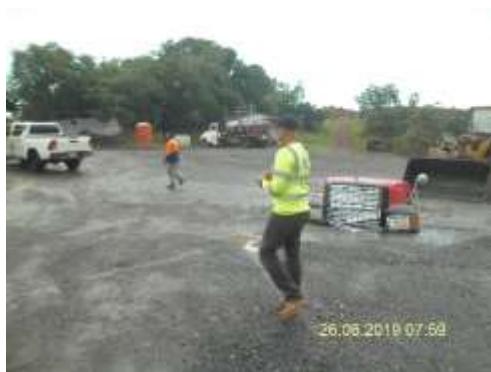
El área de talleres se encontró limpio y en orden sin vestigios de derrames de hidrocarburos y se observó el uso de equipo de protección

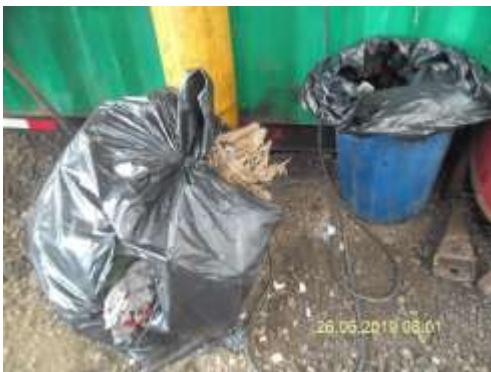
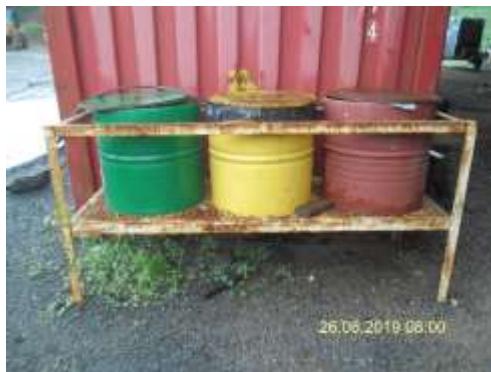
El área de taller cuenta con depósito de herramientas y equipo, botiquín de Primeros Auxilios, bolsas, tanques y bolsas plásticas para la recolección de la basura y agua potable.

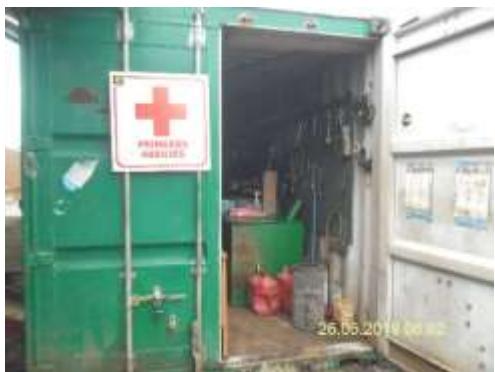
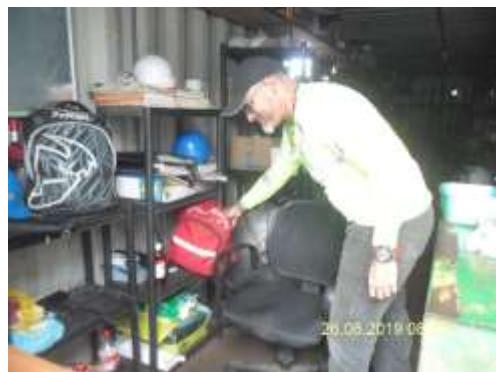
En el área de taller, se encuentra el botiquín de primeros auxilios debidamente señalizado.

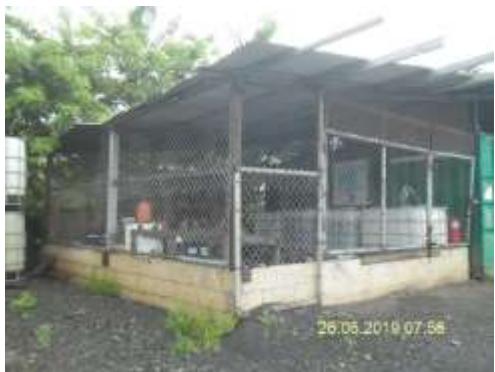
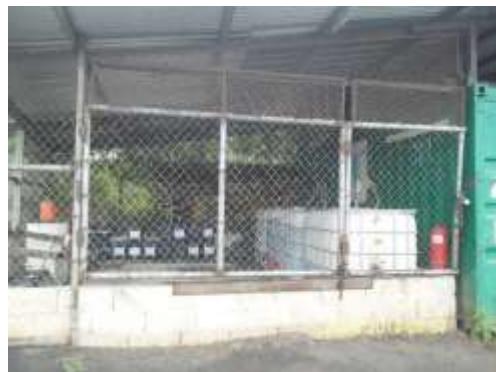
El Área de lubricantes para mantenimiento de equipos construido con piso de concreto, techo y cerco de muro de bloques para contraderrames se mantiene asegurado con malla de ciclón.

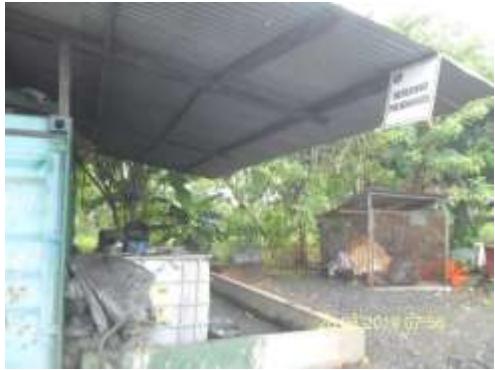
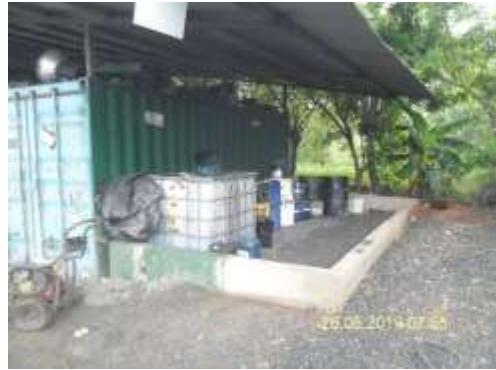
Se mantienen los tanques con hidrocarburos usados dentro de su noria construida con piso de concreto y dos filas de bloques alrededor para evitar derrames de hidrocarburos (110%).

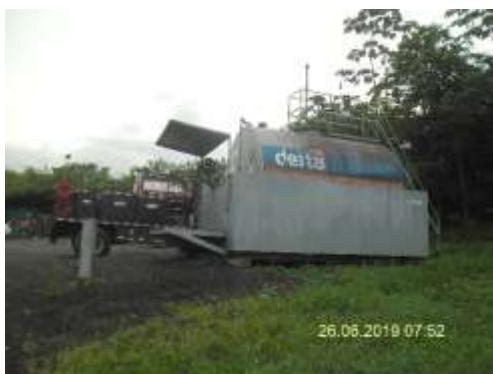
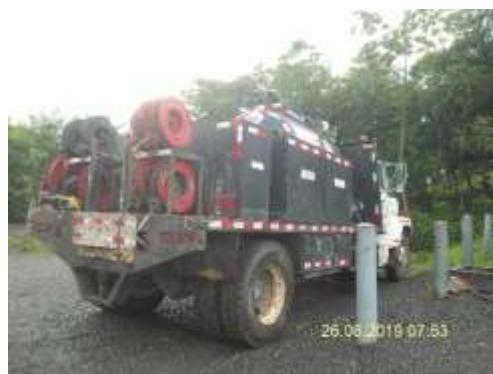
El tanque de combustible cuenta tambien con su noria de protección para la prevención de derrames de hidrocarburos, extinguidor y señalización de seguridad. La empresa cuenta con camion surtidor de combustible con los permisos del Cuerpo de Bomberos.

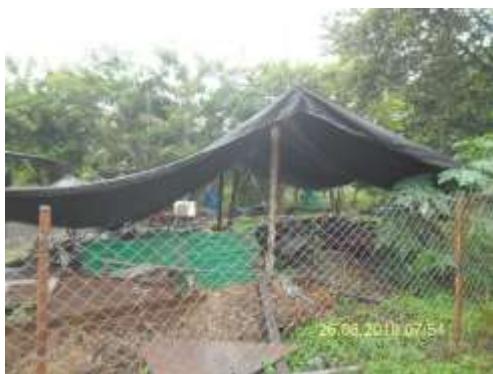
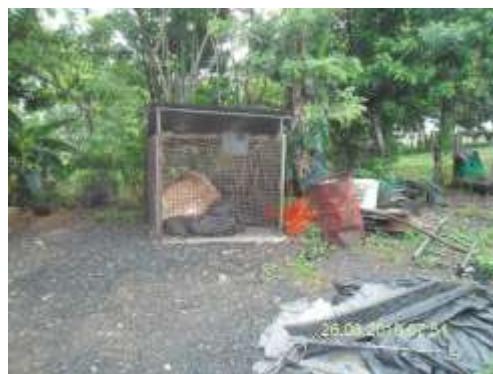
Área de acopio de metal para su reutilización o reciclaje y área de acopio de desechos comunes los cuales son retirados de forma periódica hacia el vertedero municipal

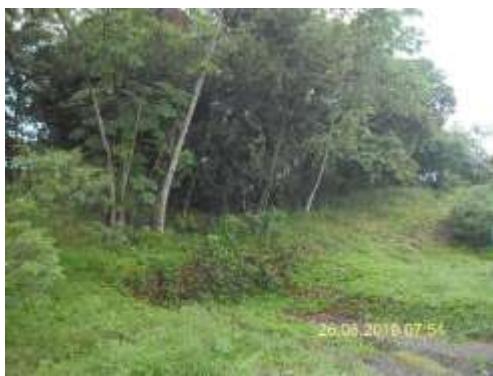
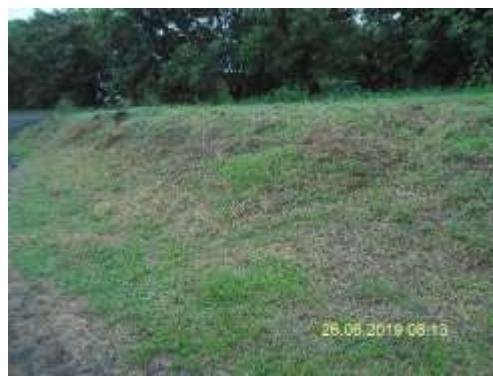
Se observó la limpieza de las áreas verdes cercanas a las áreas de trabajo.

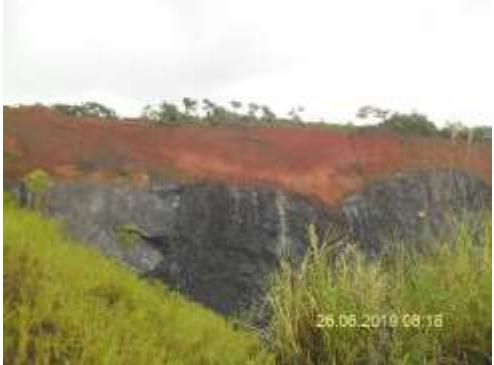
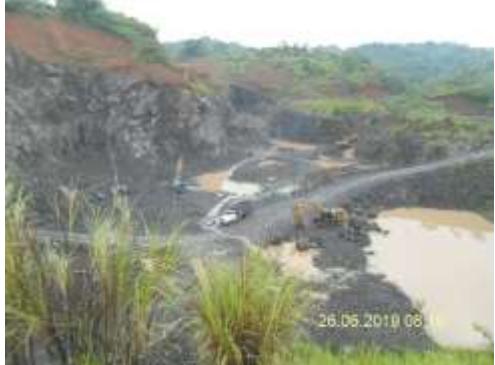
Fotografía 31	Fotografía 32
<p>Los suelos en proceso de descapotado se observaron estables. Todos los frentes de extracción cuentan con pozas de sedimentación.</p>

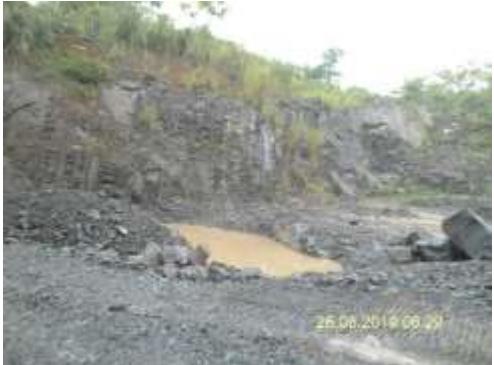
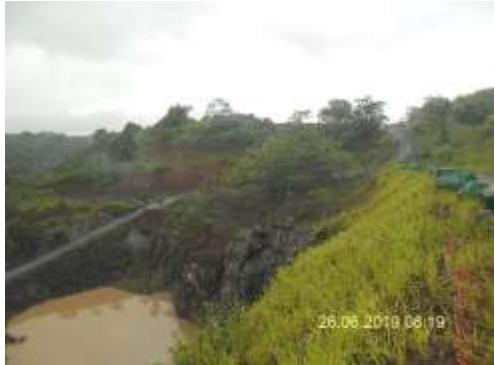
Fotografía 33	Fotografía 34
<p>Se observa el crecimiento de gramínea sembrada en los colindantes del tajo abierto.</p>

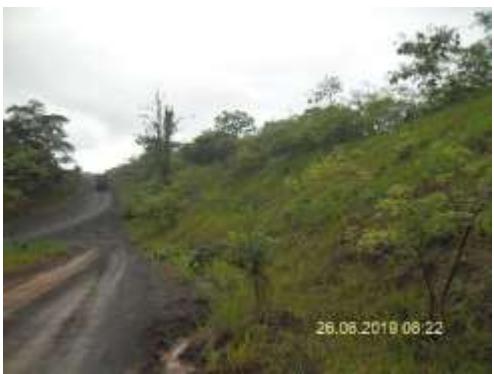
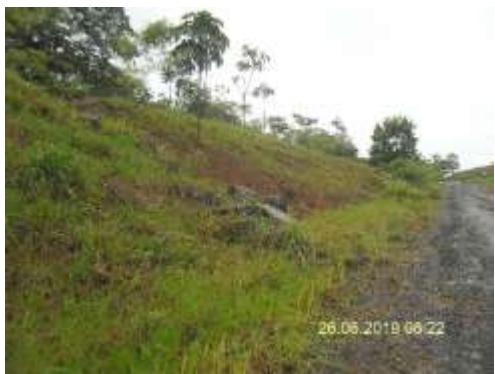
Fotografía 35	Fotografía 36
<p>Taludes conformados finales con pasto mejorado se encontraron revegetados en un 90%.</p>

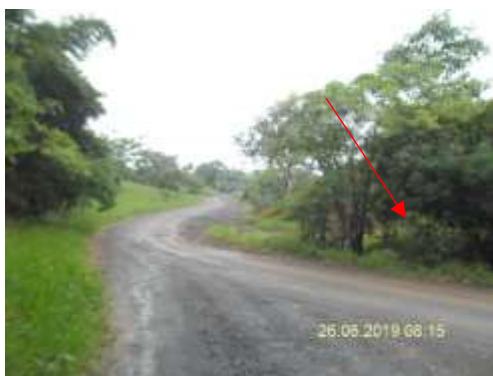
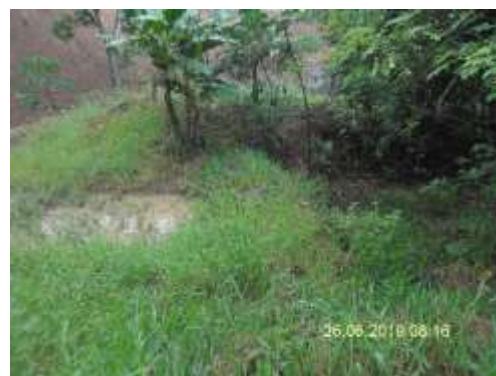
La vegetación colindante a las vías de acceso se ha conservado y las aguas se han canalizado hacia pozas de sedimentación primarias reforzadas con geotextil y filtros de rocas.

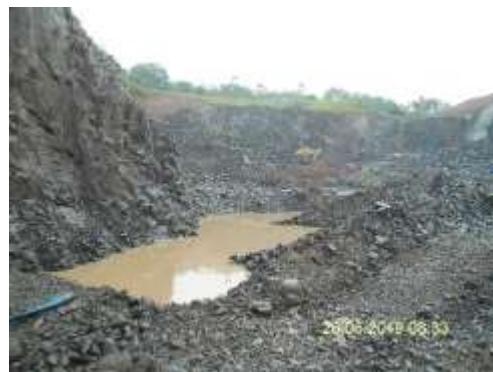
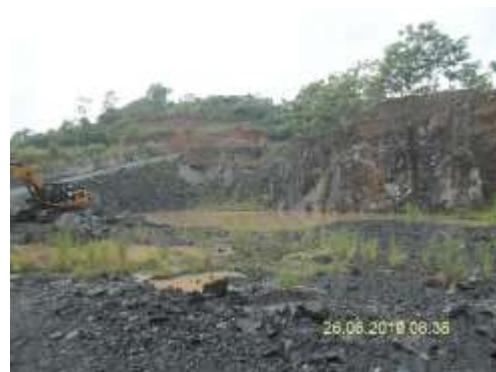
En el frente de extracción se controla la sedimentación mediante de pozas por niveles de descarga.

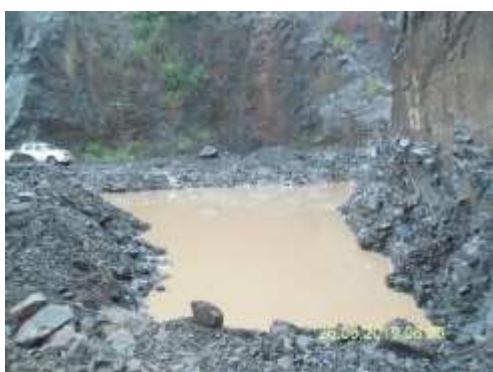
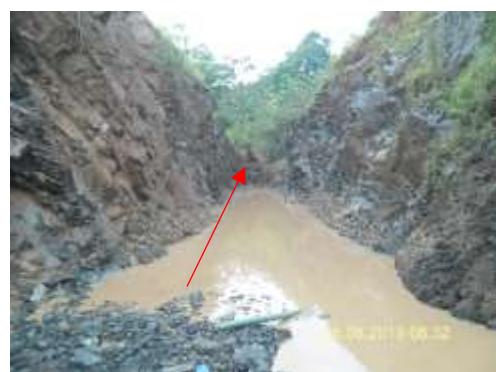
Las aguas provenientes de las pozas de los frentes de trabajo son conducidas a filtros escalonados de roca posterior ubicado en un nivel inferior del canal de descarga.

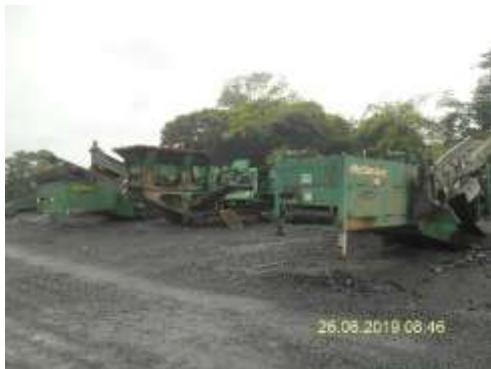
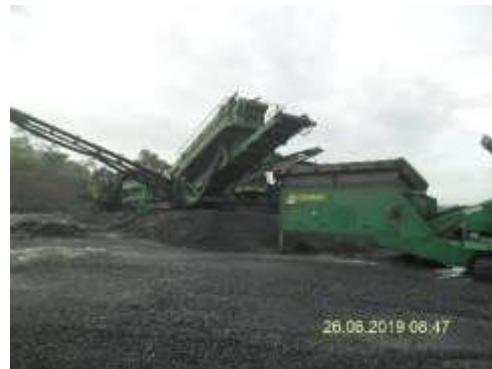
Las maquinarias trituradoras son portátiles. No se observaron nubes de polvo producto de la molienda de rocas. Las tolvas cuentan con rociadores de agua.

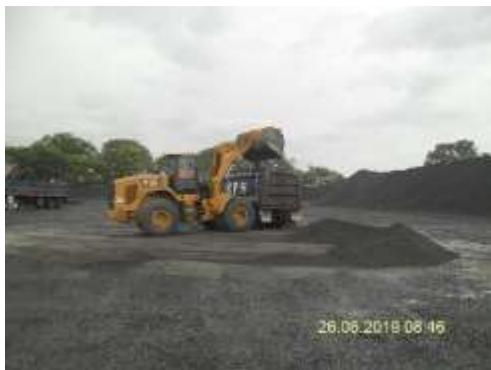
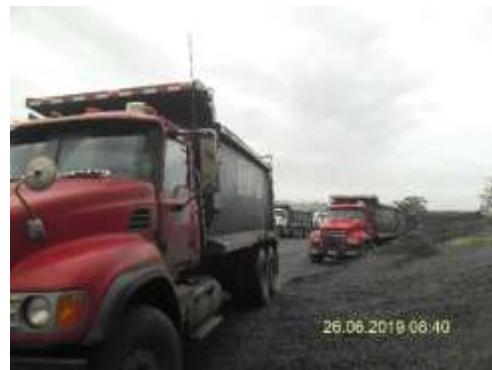
El despacho de material se realiza por medio de un cargador frontal de ruedas. Se observó la colocación de lonas en los camiones de volquete, para asegurar la carga contra caídas, antes de salir de la cantera.

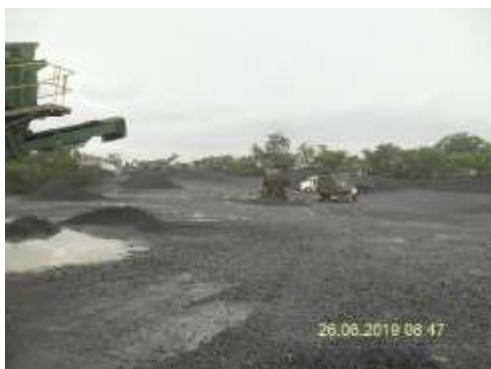
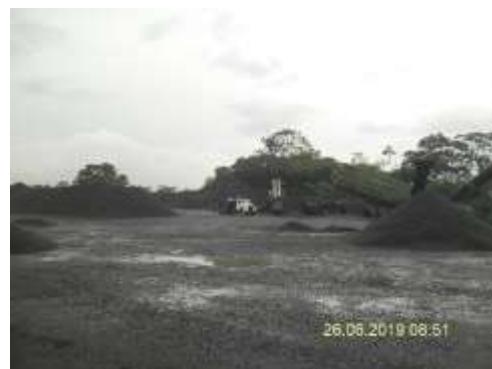
Los caminos en el área de trituración y de almacenamiento de material molido, se observaron cubiertos con piedra y humedecidos con agua para mitificación del polvo en el aire.

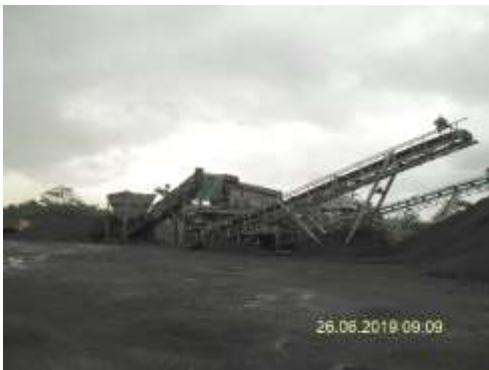
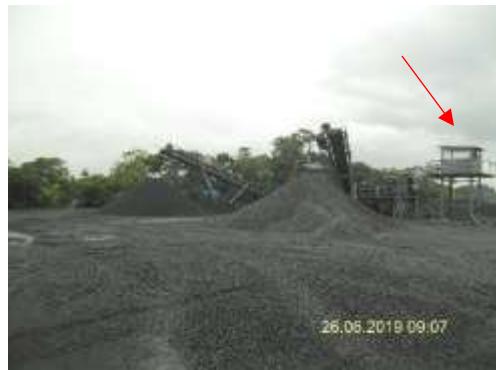
Área de Trituración secundaria. La cabina de control se ubica independiente de la planta para aminorar los efectos de la vibración en los operarios.

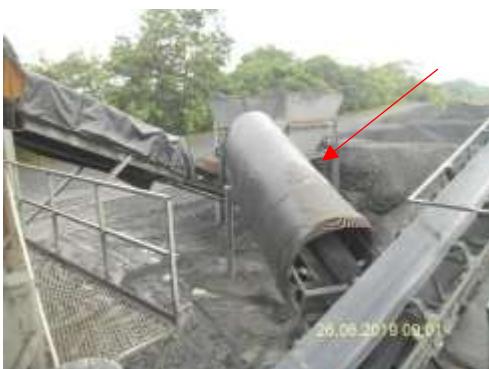
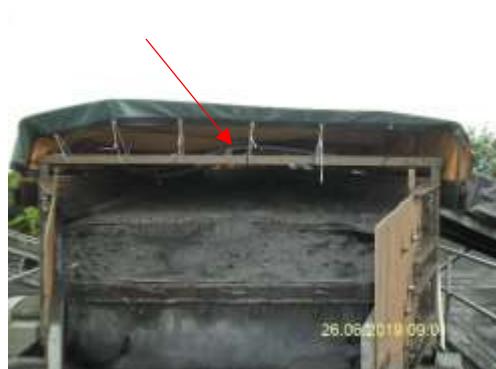
El sistema de trituración se realiza cubierto con lonas en las cintas transportadoras y en la criba principal, se observaron aspersores de agua para mitigación del polvo.

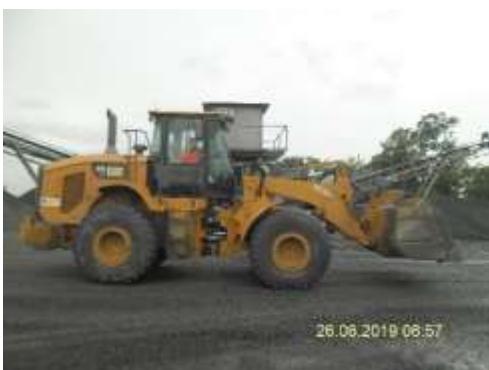
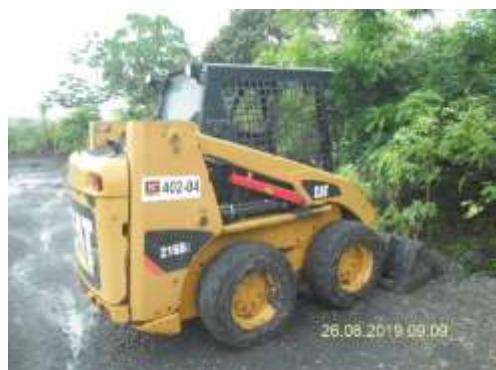
Las maquinarias móviles tales como un cargador y un minicargador, se observaron en buenas condiciones de trabajo.

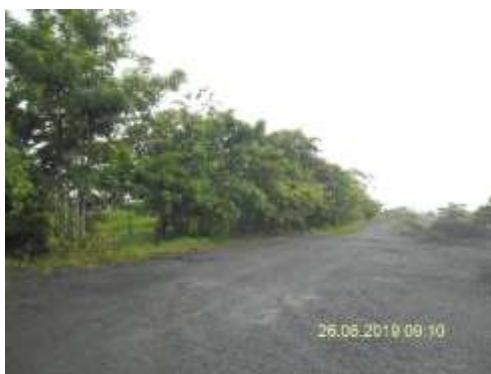
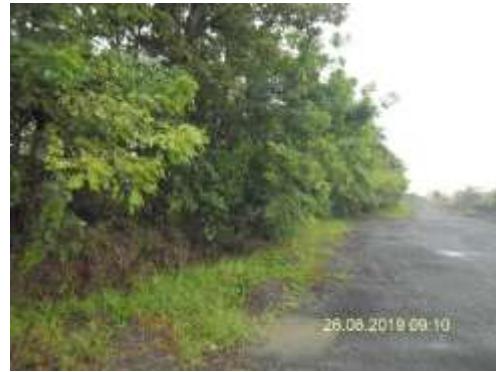
El área de trituración se encuentra en un terreno rodeado de vegetación lo cual mitiga la afectación de polvo en el aire y suelos colindantes.

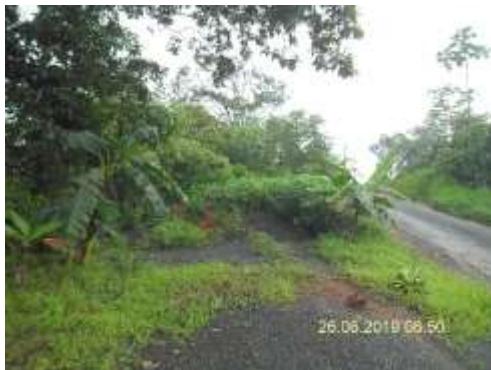
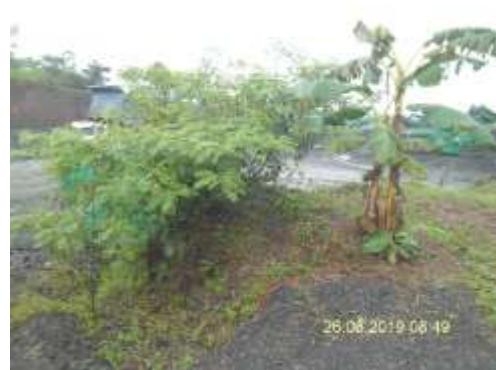
Se llevan a cabo iniciativas de sembrado de especies de cultivo tales como platanos, otoe, etc.

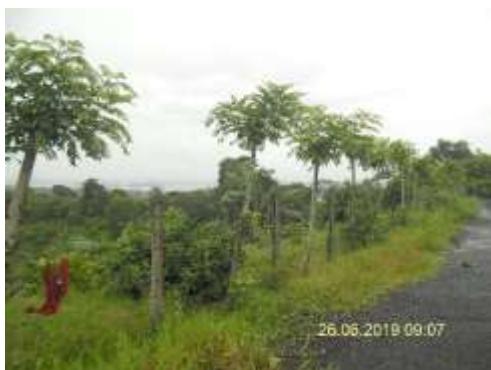
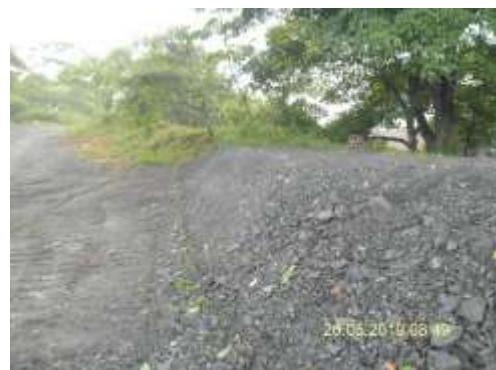
Además, de la vegetación el área de trabajo se encuentra delimitada por cercas vivas y muros de rocas para filtrado de las aguas.

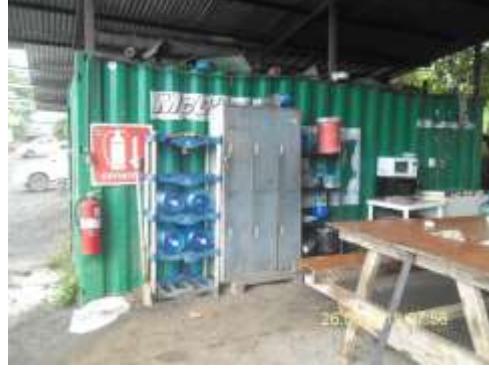
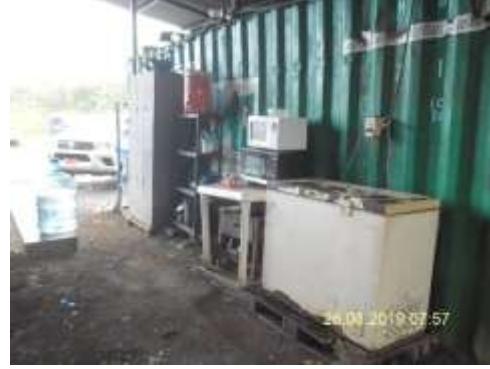
Fotografía 64	Fotografía 65	
<p>El proyecto cuenta con área de descanso y comedor para los trabajadores con facilidades tales como: refrigerador, microondas, hielo, vestidores, cafetera y recipientes para la basura.</p>

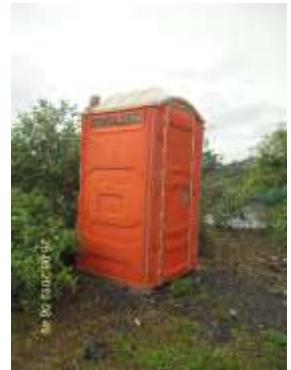
Fotografía 71

Se observó también la colocación de bolsas plásticas para la basura, agua potable y letrinas portátiles en el área de trituración.
