## ANEXO 1: FOTOGRAFÍAS

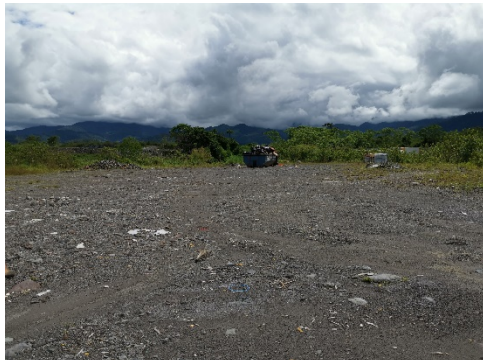
<p><b>Foto 1)</b> Se realizó la recolección de toda la chatarra en el antiguo campamento SELI</p>	<p><b>Foto 2)</b> Se mantienen los contenedores con la tuneladora en parte de la zona ya limpia.</p>

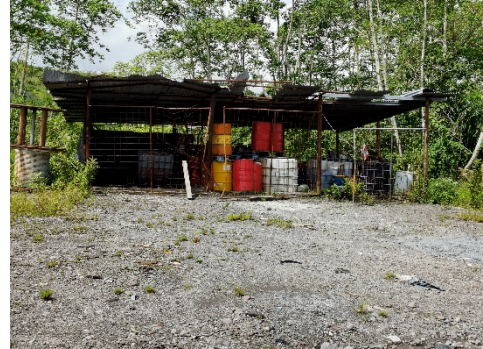
<p><b>Foto 3)</b> Se mantiene el galpón utilizado para resguardar tanques de aceites usados</p>	<p><b>Foto 4)</b> Se continuó con la desinstalación de las galeras construidas en el campamento SELI</p>

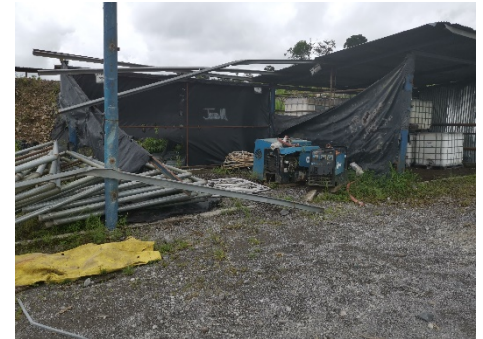
<p><b>Foto 5)</b> Se continuó con la desinstalación de las galeras construidas en el campamento SELI</p>	<p><b>Foto 6)</b> Limpieza de la salida del túnel en Pando 1</p>

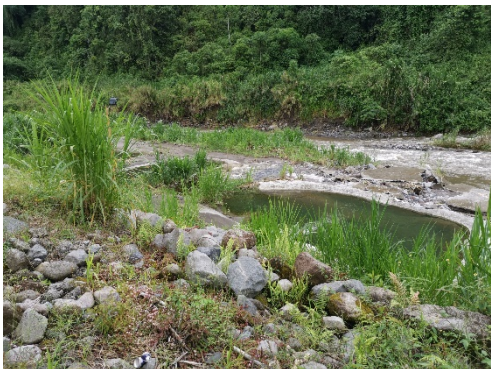
<b>Foto 7)</b> Tina de descarga de aguas al Río Chiriquí Viejo	<b>Foto 8)</b> Tina de sedimentación en Pando 1, que recoge las aguas del nivel freático de la excavación

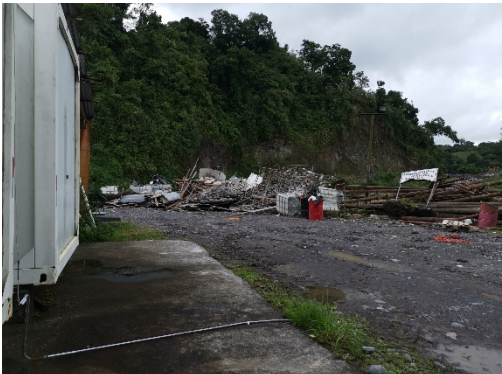
<b>Foto 9)</b> En Pando 2, se realiza la recolección de desechos de todo tipo de manera segregada para ser retirados del recinto	<b>Foto 10)</b> En Pando 2, se realizó la demolición de la tina de tratamiento de efluente frente al almacén.

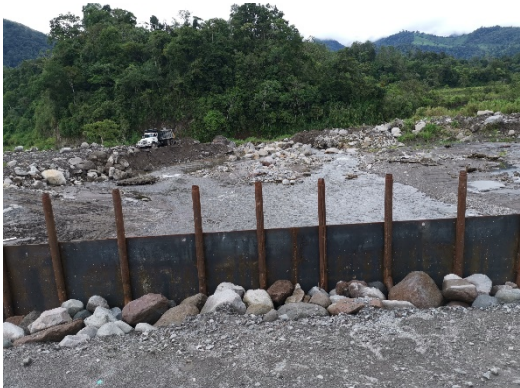
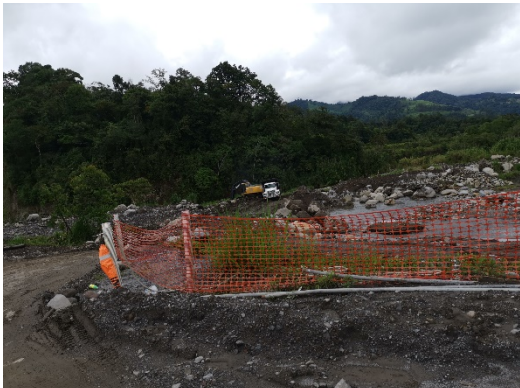
<b>Foto 11)</b> Trabajos de enderezamiento del cauce de la quebrada Barriles	<b>Foto 12)</b> Trabajos de enderezamiento del cauce de la quebrada Barriles
