## **INFORME DE CUMPLIMIENTO AMBIENTAL**

**“ESTUDIO, DISEÑO, CONSTRUCCIÓN Y  
REMODELACIÓN DEL CENTRO EDUCATIVO  
BÁSICO GENERAL GRECIA, UBICADO EN VILLA  
GRECIA, CORREGIMIENTO LAS CUMBRES,  
PROVINCIA DE PANAMÁ, REPÚBLICA DE  
PANAMÁ”**

### **PRIMER INFORME DE SEGUIMIENTO AMBIENTAL**

**ENERO 2019 – JUNIO 2019**

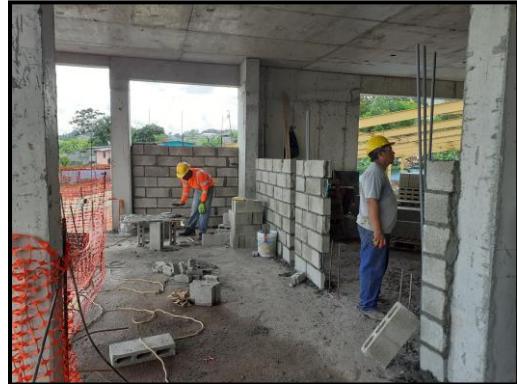
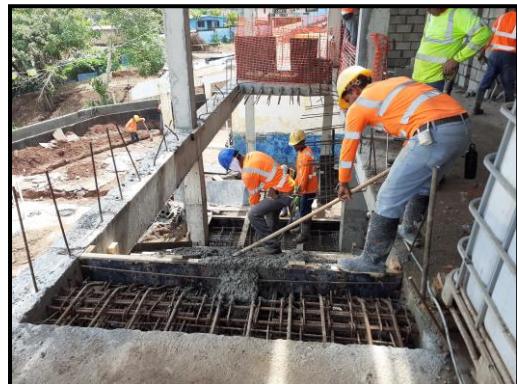
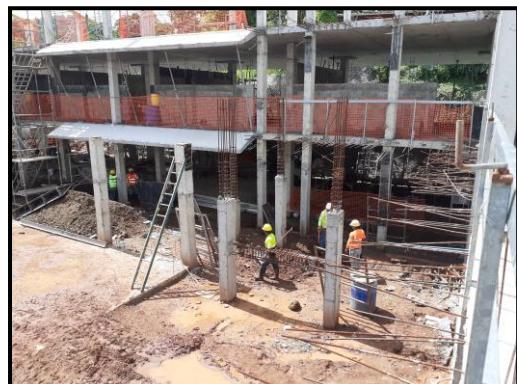
**Fotografía No. 1, No. 2 y No. 3:** Fotos que muestran que el personal utilizando su Equipo de Protección Personal (EPP). Tomada en marzo 2019.

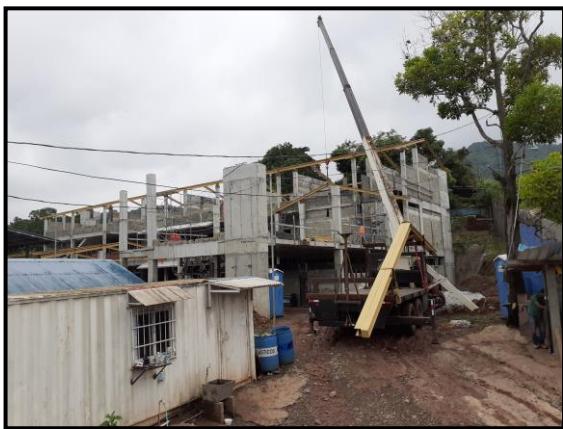
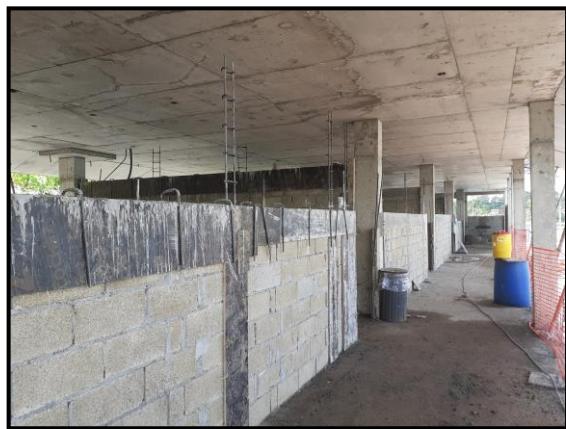
**Fotografía No. 4 y No. 5:** Foto que muestra tanques de recolección de desechos sólidos. Tomada en junio 2019.

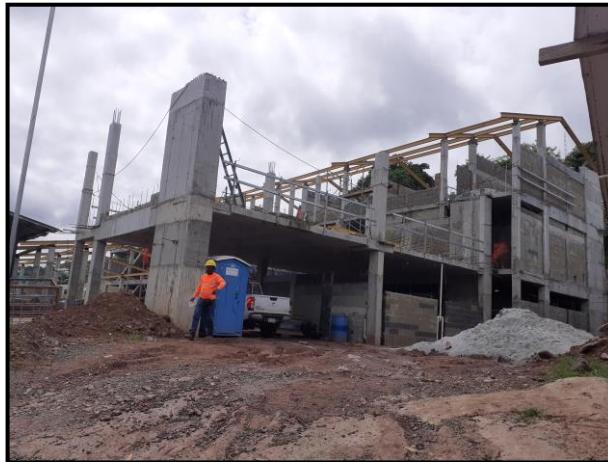
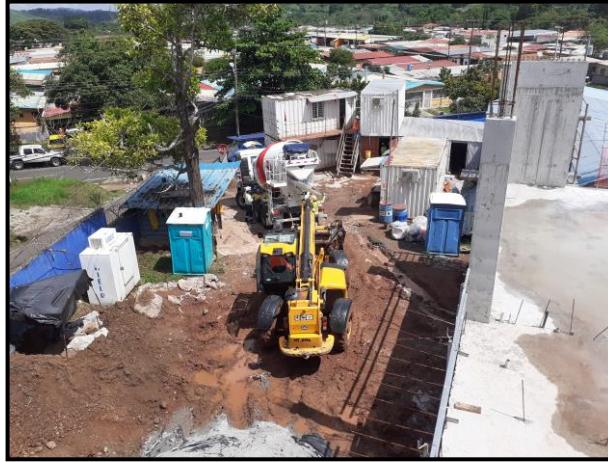
**Fotografía No. 6 y No. 7:** Foto que muestra las letrinas portátiles. Tomada en abril 2019.
