INFORME TÉCNICO SEFOR 109-2019

Fecha de la Inspección: 2 de octubre del 2019.
Hora: 09:10 a.m.
Lugar: Corregimiento de Arraiján, Distrito de Arraijan, provincia de Panamá Oeste.
Nombre del Proyecto: Proyecto "Villa Antigua 2"
Promotor: RIVERSIDE RESOURCES INC.
Representante Legal: Jose Serfaty

Realizar inspección técnica de Evaluación a la vegetación del Estudio de Impacto Ambiental Categoría I " Villa Antigua 2", sobre la superficie de 8 has.

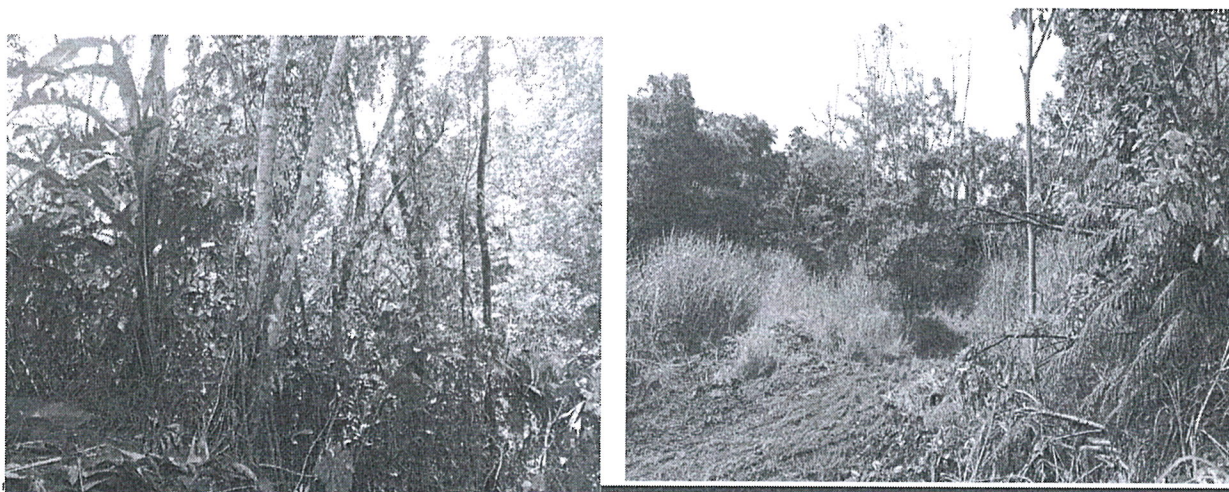
FOTOS DEL ÁREA

1. Se comprobó la existencia de Bosques Secundario Joven en el polígono y gramínea; adicional el bosque de protección de la Quebrada en buen estado.
2. La vegetación a impactar afectara directamente la biodiversidad de los ecosistemas presentes en las 8 has.

- Tomar en consideración para el otorgamiento del EIA, lo contemplado en la Ley Forestal en su Artículo 23. **“Queda prohibido el aprovechamiento forestal, el dañar o destruir arboles o arbustos en las zonas circundantes al nacimiento de cualquier cauce natural de agua, así como las áreas adyacentes a lagos, lagunas, río o quebradas”**; sobre esto en particular solicitamos que por el grado pendiente hacia fuente hídrica Quebrada, el margen de protección debe ser mayor a 15 metros.
- Acogerse a la Resolución 0215-2019, del 21 de junio de 2019.
- Remitir informe al Departamento de Evaluación.
