INFORME TÉCNICO DE INSPECCIÓN

| PROYECTO: | PLANTA DE GENERACIÓN FOTOVOLTAICA ECOSOLAR 2 |
| UBICACIÓN DEL PROYECTO: | CORREGIMIENTO DE PROGRESO, DISTRITO DE BARÚ, PROVINCIA DE CHIRIQUÍ, PANAMÁ |
| FECHA DE LA INSPECCIÓN: | 22 DE AGOSTO DE 2019 |

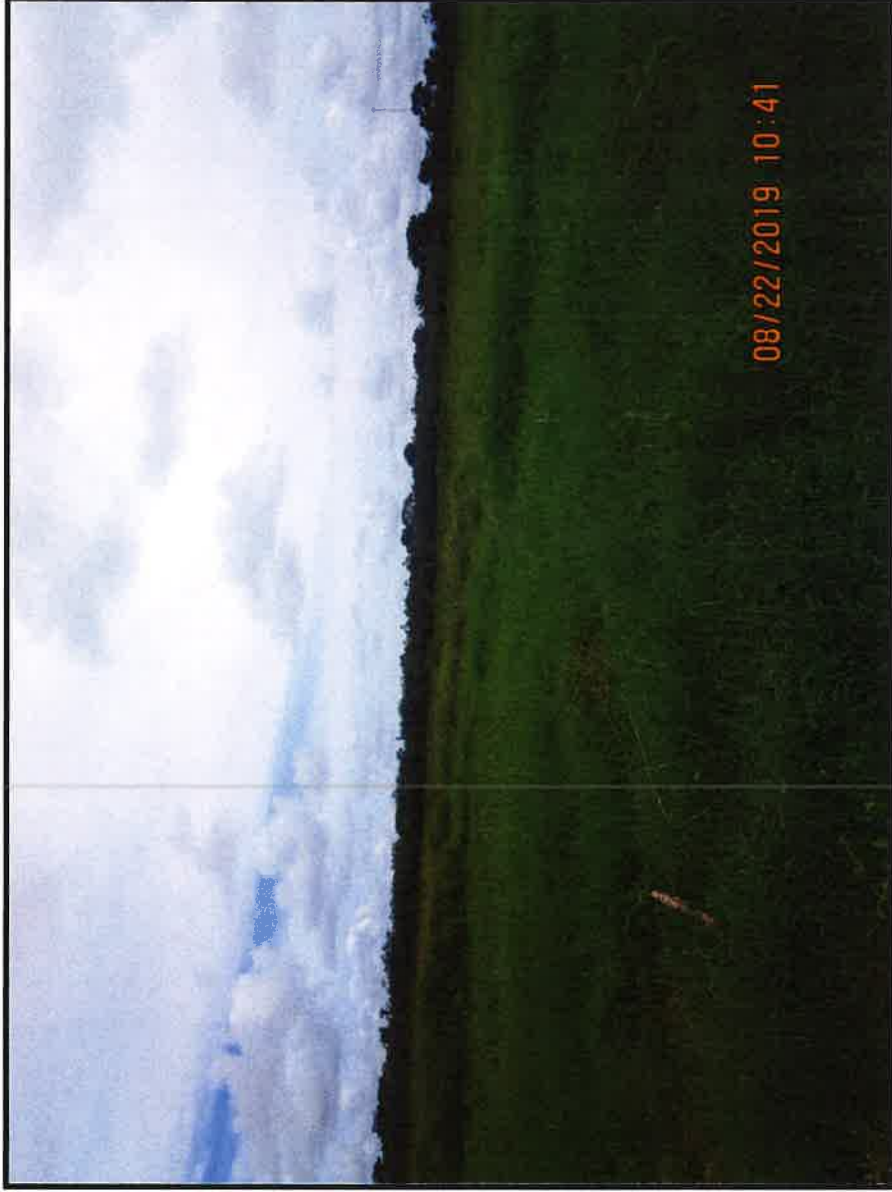
**Figura 1.** Vista panorámica del polígono propuesto para el proyecto **“PLANTA DE GENERACIÓN FOTOVOLTAICA ECOSOLAR 2”** En el Corregimiento de Progreso, Distrito Barú, Provincia De Chiriquí, agosto 2019.

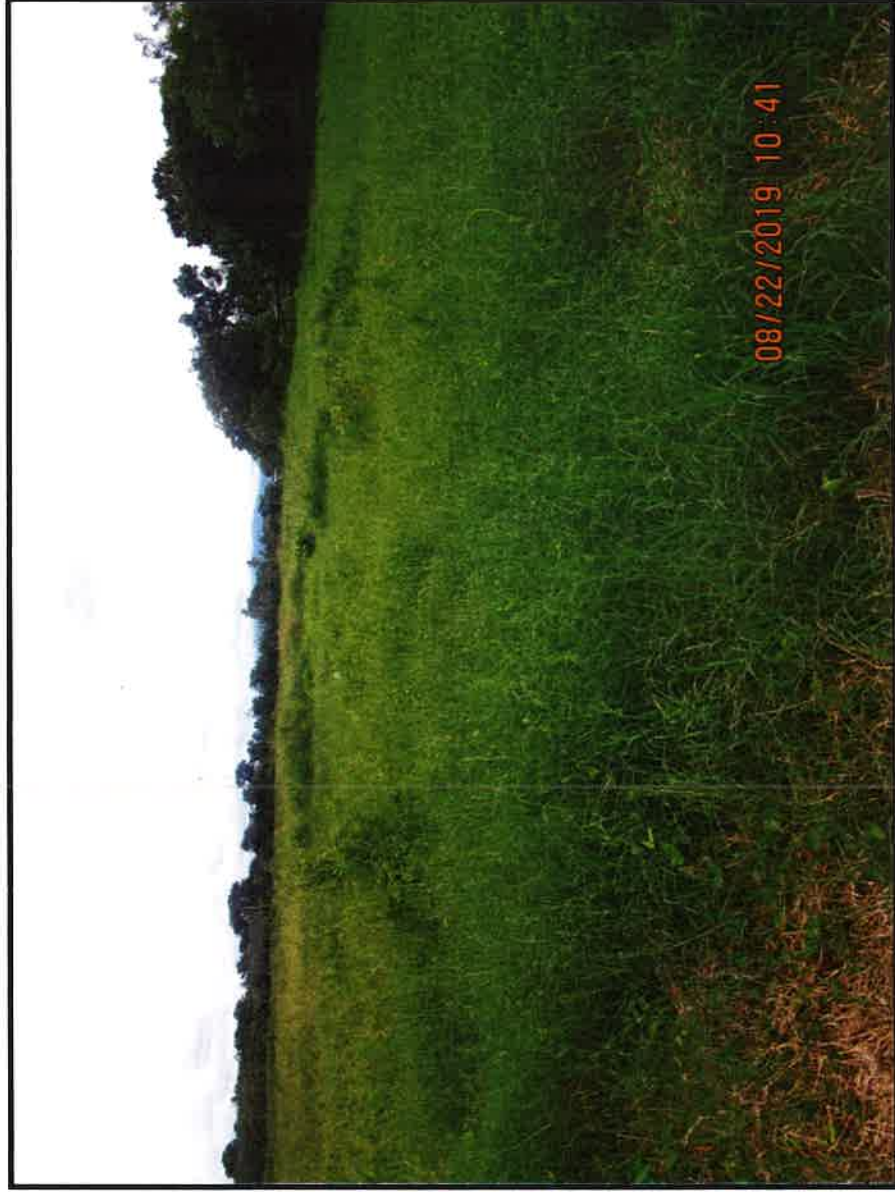
**Figura 2.** Vista panorámica del polígono propuesto para el proyecto **“PLANTA DE GENERACIÓN FOTOVOLTAICA ECOSOLAR 2”** En el Corregimiento de Progreso, Distrito Barú, Provincia De Chiriquí, agosto 2019.

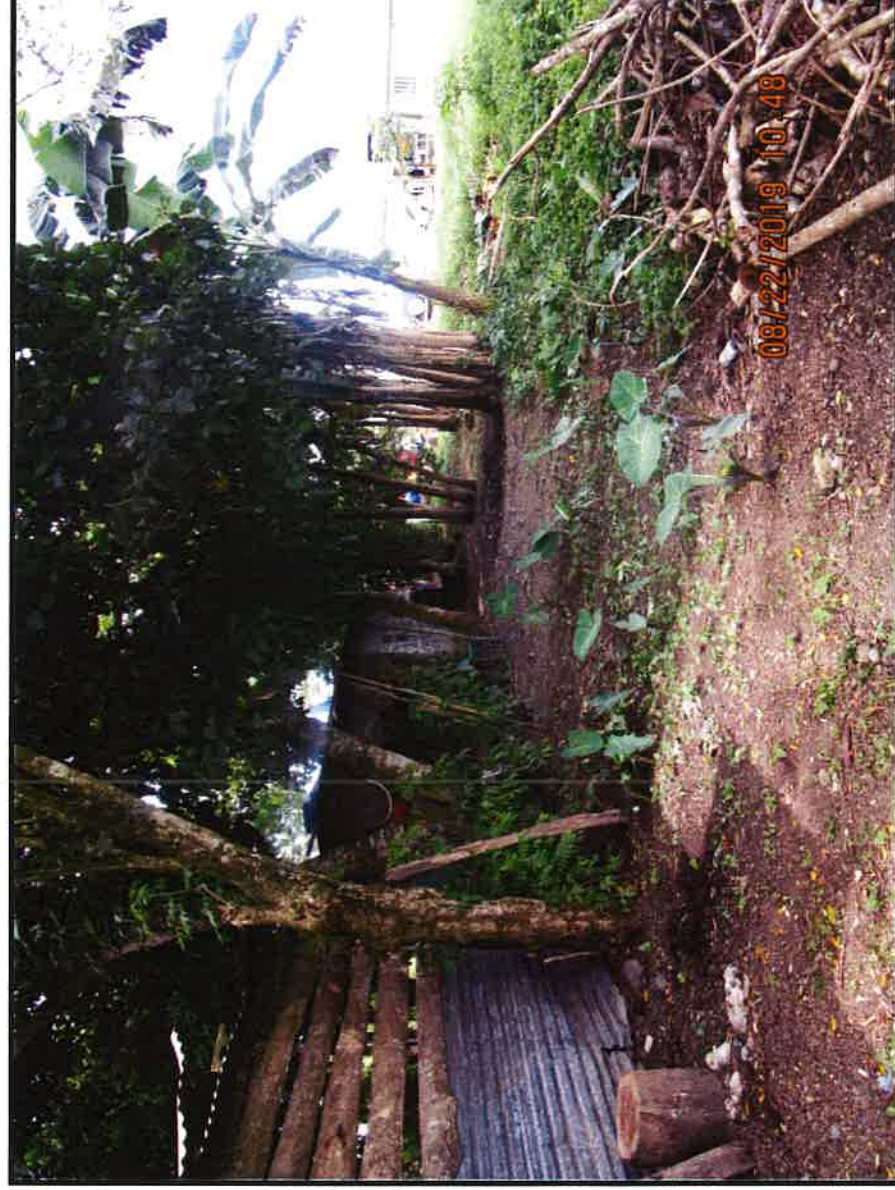
**Figura 3.** Viviendas colindantes con el proyecto “PLANTA DE GENERACIÓN FOTOVOLTAICA ECOSOLAR 2” En el Corregimiento de Progreso, Distrito Barú, Provincia De Chiriquí, agosto 2019.
