**INFORME DE SEGUIMIENTO  
AMBIENTAL No. 18**  
**Periodo: Enero- Junio 2019**

**Panamerica Corporate Center  
(Parque Logístico)**

**PROMOTOR: LONDON & REGIONAL PANAMA S.A**

**AUDITOR: ENVIRONMENTAL CONSULTING &  
SERVICES, INC**

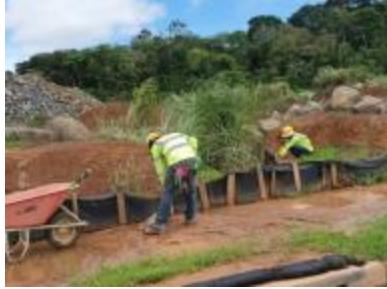
Evitar arrojar suelos o material de relleno en las quebradas o drenajes pluviales.	X			Inspección de campo	Ver Anexo: Registro Fotográfico 7.1.11; 7.1.12; 7.1.13; 7.1.14 y 7.1.15	Se utilizaron mallas en las rejillas y bollos de geotextil en la entrada de tragantes a nivel del suelo para controlar el aporte de sedimentos
Considerar en los diseños de la obra, las medidas de retención de sedimentos en los taludes.	X			Inspección de campo	Ver Anexo: Registro Fotográfico 7.1.11; 7.1.12; 7.1.13; 7.1.14 y 7.1.15	En las áreas donde actualmente se están realizando trabajos se han colocado barreras de silt fence para control de sedimento en las áreas de taludes.
Construir infraestructuras de control de erosión.	X			Inspección de campo	Ver Anexo: Registro Fotográfico 7.1.11; 7.1.12; 7.1.13; 7.1.14 y 7.1.15	Se han colocado bollos en los tragantes y barreras de silt fence para control de erosión y sedimentos.

Colocar infraestructura para impedir la formación de cárcavas.	X			Inspección de campo	Ver Anexo: Registro Fotográfico 7.1.11; 7.1.12; 7.1.13; 7.1.14 y 7.1.15	Se instaló barreras con rocas como disipadores de energía.
Proteger con grama los taludes y áreas de servidumbre, arborización en áreas de uso público, aceras, con especies nativas como medidas de control de erosión;	X			Inspección de campo	Ver Anexo: Registro Fotográfico 7.1.38; 7.1.39; 7.1.41	En las áreas en donde se han finalizado trabajos de construcción se procedido a proteger taludes con grama.
Construir drenajes pluviales con capacidad suficiente para la recolección conducción y descarga de las aguas pluviales del área del proyecto.	X			Inspección de campo	Planos Aprobados por MOP	Se atendieron los diseños y cálculos requeridos según los manuales de construcción del MOP.

7.1.11 Colocación de barrera de silt fence	7.1.12 Barrera de Silt fence

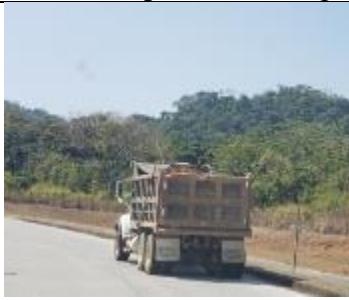
7.1.17 Camión con lona	7.1.18 Camión cisterna para control de polvo

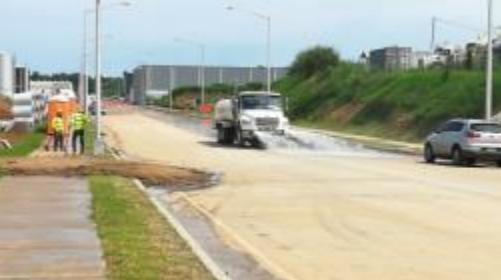
7.1.19 Cisterna limpiando calle	7.1.20 Limpieza de sedimento en la calle y bollos

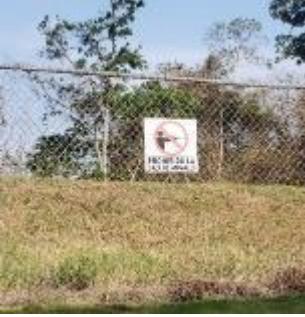
7.1.21 Letreros prohibida la caza	7.1.22 Letrero- Control de trafico

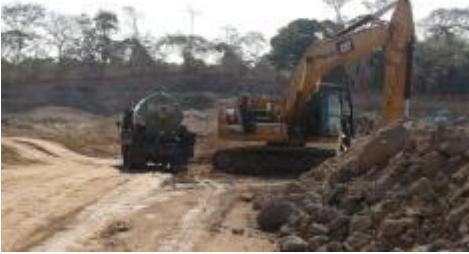
7.1.23 Carga de combustible	7.1.24 Letrinas portátiles

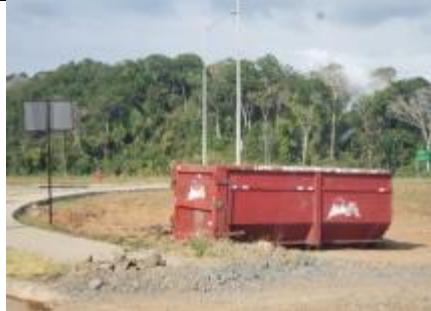
7.1.25 Recipientes de residuos	7.1.26 Recipientes con tapas y bolsas para los desechos

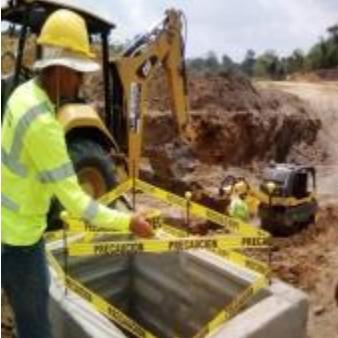
7.1.27 Colocación de cintas de seguridad

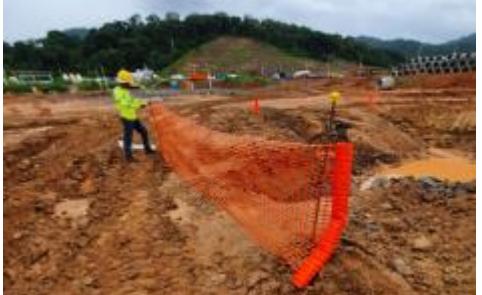
7.1.28 Colocación de mallas de seguridad en el perímetro de las excavaciones

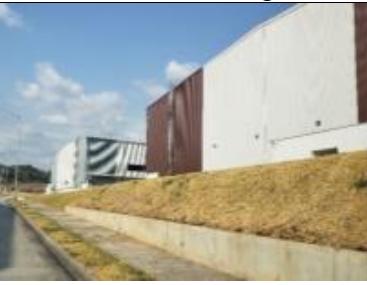
<p>7.1.38 Taludes revestidos con grama</p>

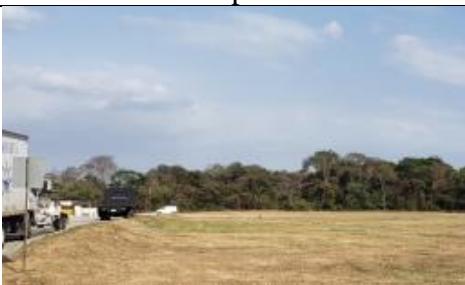
<p>7.1.39 Lote donde se coloco hidrosiembra</p>

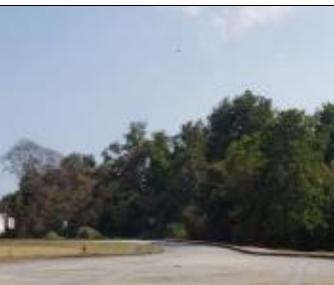
<p>7.1.40 Bosque de Galeria</p>

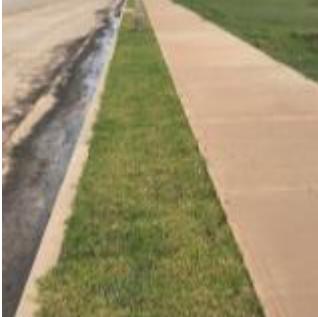
<p>7.1.41 Área verde con grama</p>

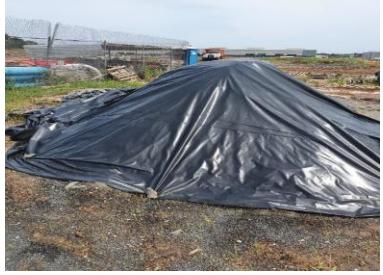
<p>7.1.43 Material cubierto</p>
