Informe Técnico

Gira de Inspección de Campo al sitio donde se desarrollaría el EsIA Cat. I.

“REHABILITACIÓN DE CALLES DE LOS DISTRITOS DE LOS SANTOS Y MACARACAS RENGLÓN N° 2. “CORREGIMIENTODE MACARACAS: CALLE BELLA VISTA – EL ROSALITO, CALLE BELLA VISTA – EL COLEGIO, CENTRAL VIA EL COCO, BARRIADA SAN MIGUEL, PUENTE EL ORO, LOS HIGOS - LA PIEDRA, LA NESTLE, EL COCO Y LOS LEALES.”

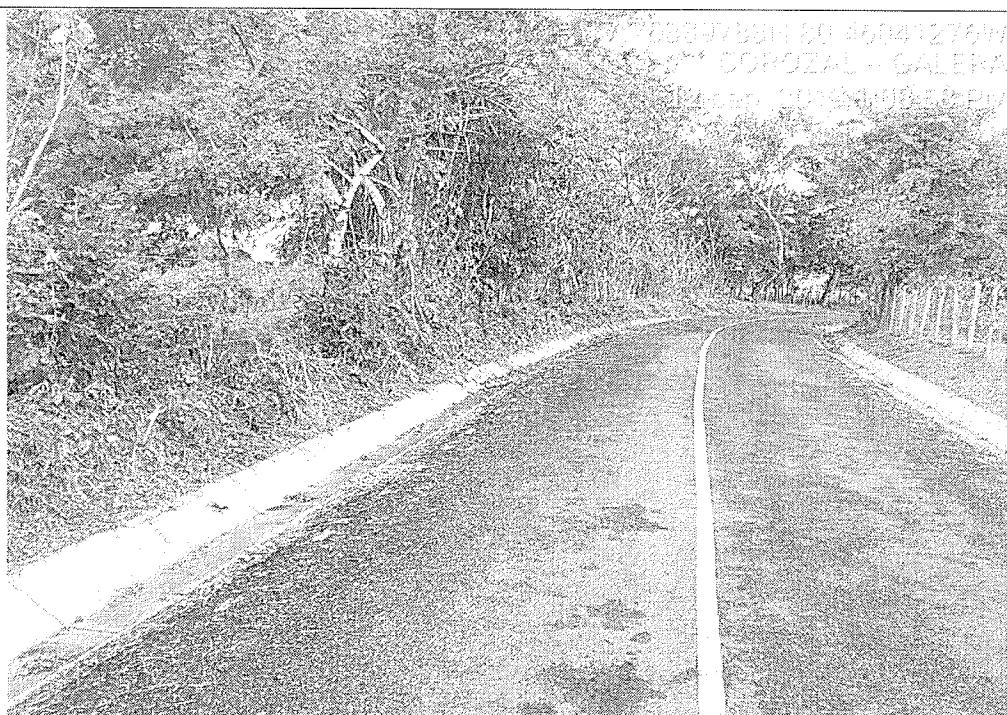
- El proyecto se ubica en el corregimiento de Macaracas: Calle Bella Vista – El Rosalito, Calle Bella Vista – El Colegio, Central Vía El Coco, Barriada San Miguel, Puente El Oro, Los Higos - La Piedra, La Nestlé, El Coco y Los Leales, en el área destinada a la realización de la obra, se encuentran que el proyecto ya está en la etapa de cierre ya que se realizó la construcción de los caminos en mención, se construyeron las cunetas pavimentadas, la colocación de alcantarillas, cabezales, rampas vehiculares y demás componentes del presente estudio. (Foto 1).

Foto 1: Vía Corozal – Galera, podemos observar que la vía se encuentra totalmente asfaltada con sus cunetas ya pavimentadas

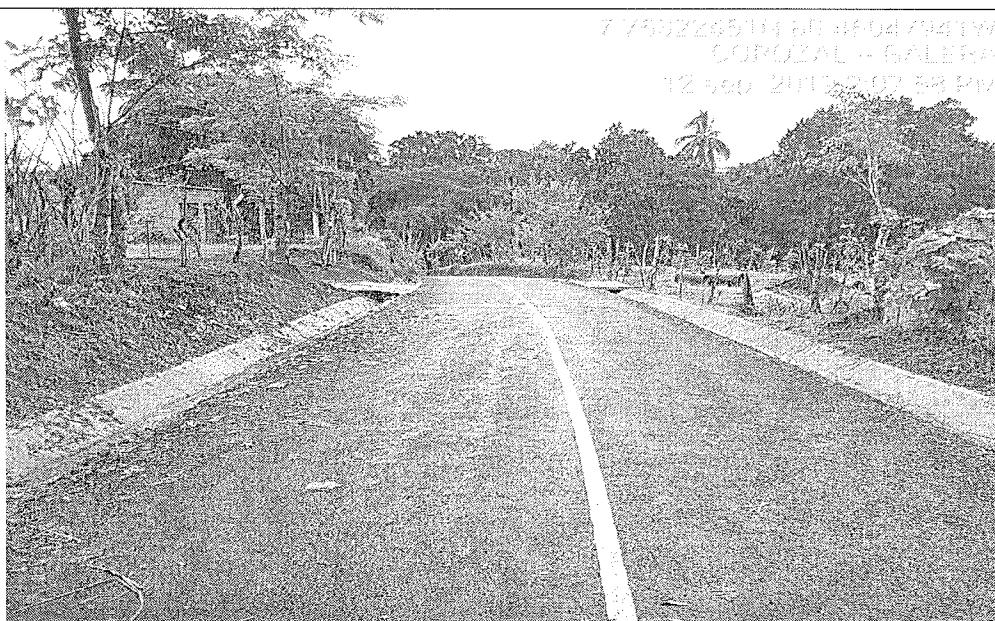
Foto 2: Podemos observar al fondo que ya fueron construidas las rampas de entradas vehiculares.
