**INFORME DE CUMPLIMIENTO DEL PROGRAMA DE  
MONITOREO Y DE LAS NORMAS AMBIENTALES  
VIGENTES  
ETAPA DE OPERACIÓN  
PROGRAMA DE ADECUACIÓN Y MANEJO AMBIENTAL  
(PAMA)  
“CENTRAL ELÉCTRICA BAYANO”**

El informe comprende la gestión ambiental realizada por la empresa AES PANAMÁ SRL, en el marco del PAMA durante el semestre comprendido de enero a junio 2018, específicamente, las medidas de carácter permanente, el plan de monitoreo y las normas aplicables a la operación de la empresa.

**INF-020-00-06-18**

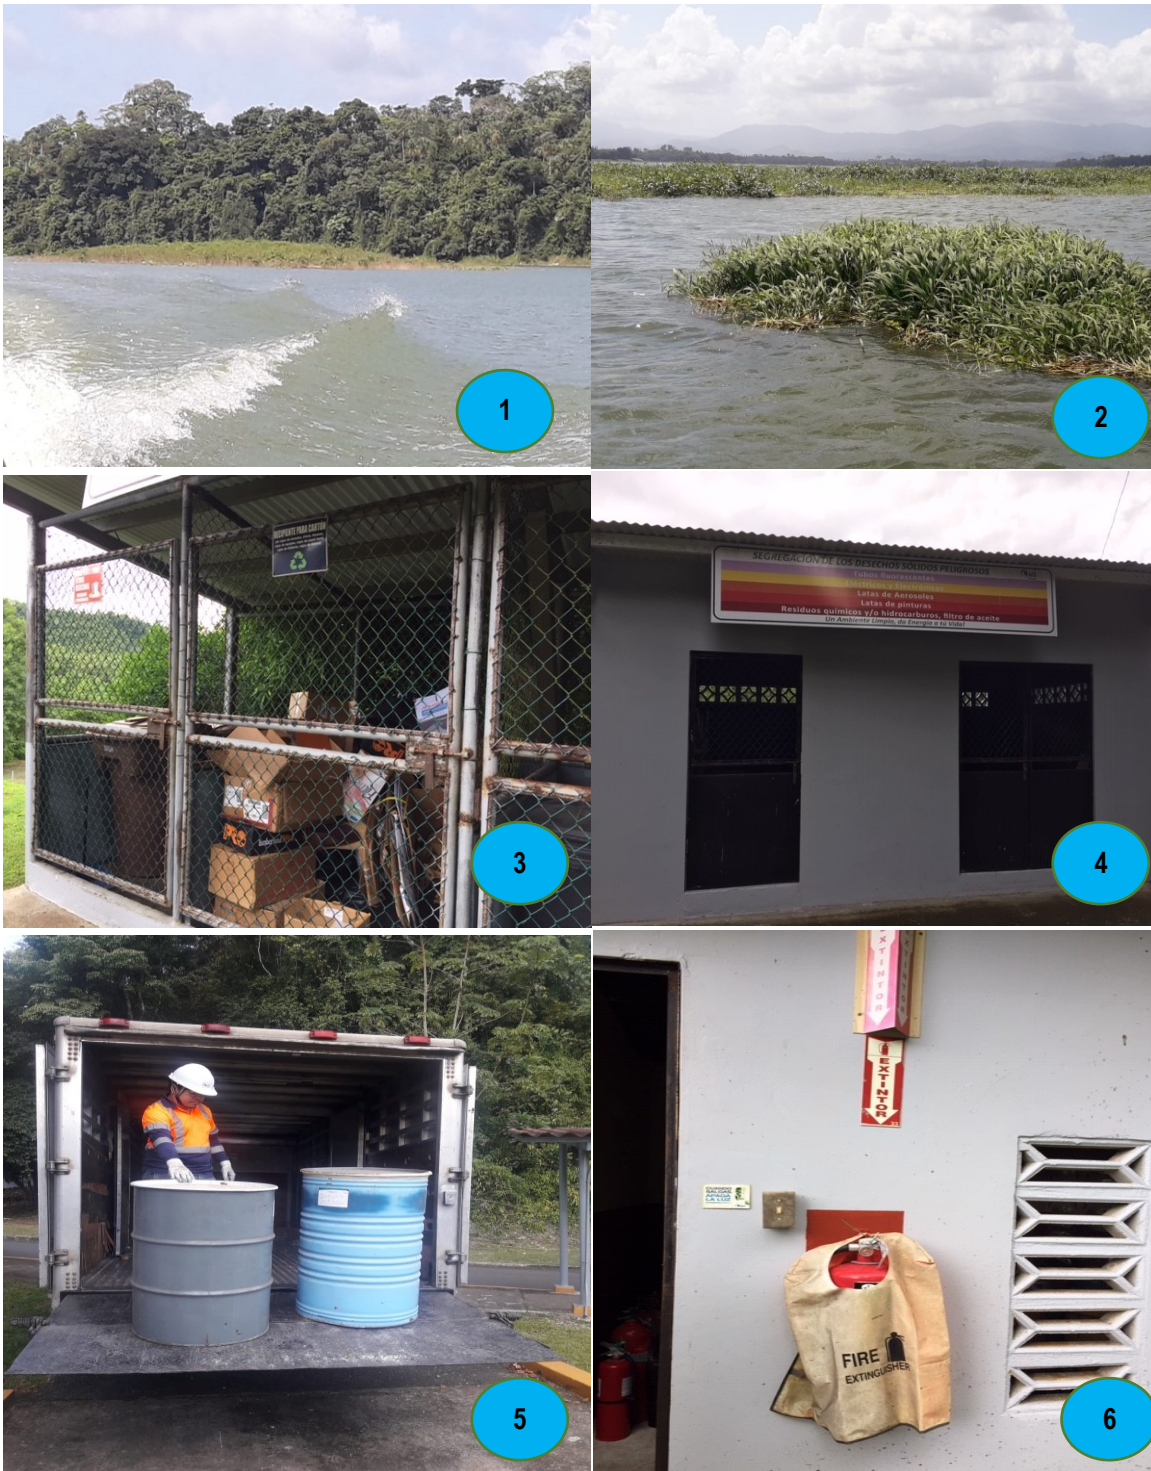
Fotos 1 y 2. Vista del embalse, en la que se observan los islotes con gramíneas en algunas secciones y otras libre de éstos. No se observan residuos flotantes y taludes sin signos de erosión.

Fotos 3 y 4. Depósito o centros para el manejo segregado de los residuos y por tipo. En la foto 4, es el destinado para peligrosos y en la foto 3, para los no peligrosos.
