**INFORME DE CUMPLIMIENTO DEL PROGRAMA DE
MONITOREO Y DE LAS NORMAS AMBIENTALES
VIGENTES
ETAPA DE OPERACIÓN
PROGRAMA DE ADECUACIÓN Y MANEJO AMBIENTAL
(PAMA)
“CENTRAL ELÉCTRICA BAYANO”**

El informe comprende la gestión ambiental realizada por la empresa AES PANAMÁ SRL, en el marco del PAMA durante el segundo semestre comprendido de julio a diciembre de 2018 específicamente, las medidas de carácter permanente, el plan de monitoreo y las normas aplicables a la operación de la empresa.

INF-021-00-06-18

INFORME DE CUMPLIMIENTO	PERIODO	JULIO A DICIEMBRE 2018

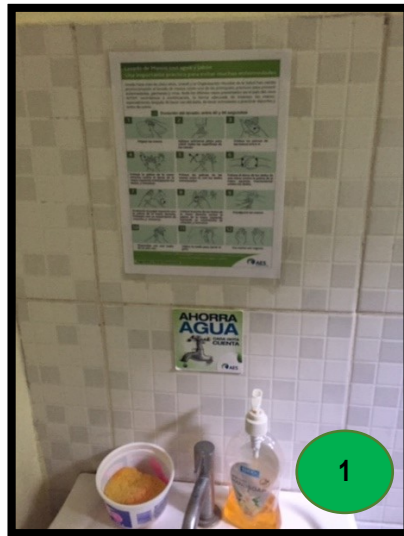
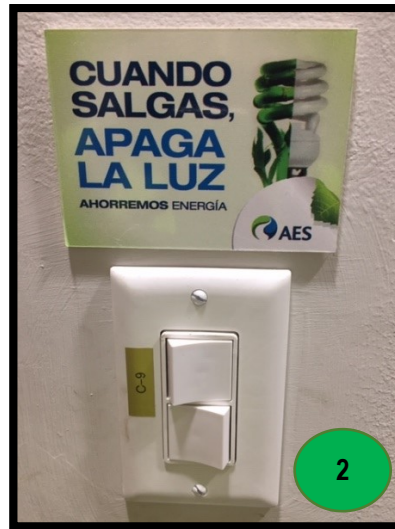
Fotos 1 y 2. Letreros alusivos al consumo y ahorro de los recursos naturales.
