INFORME DE APLICACIÓN Y EFICIENCIA DE LAS MEDIDAS DE MITIGACIÓN, CONTROL Y COMPENSACIÓN

PROMOTOR: TORNASOL PROPERTIES CORP.

PROYECTO: PH VICTORY LIFESTYLE

Periodo Correspondiente: Julio – Septiembre 2019

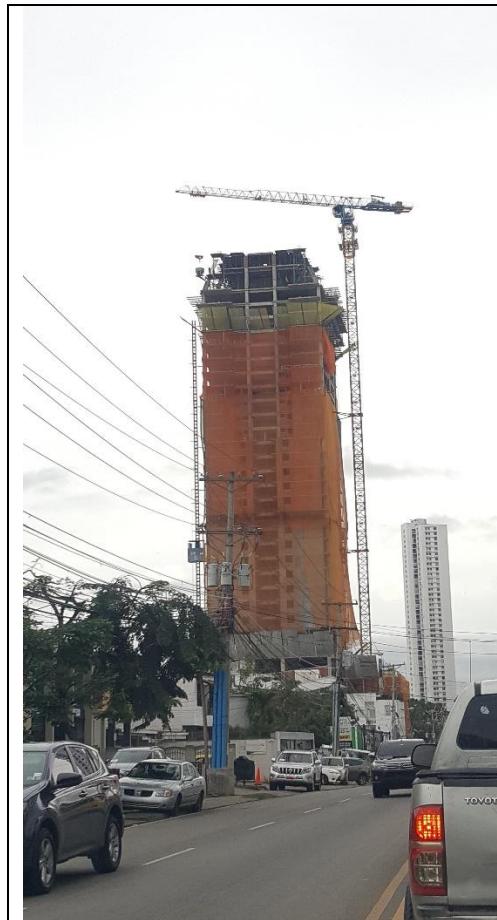
Foto 1 Avance del Proyecto.

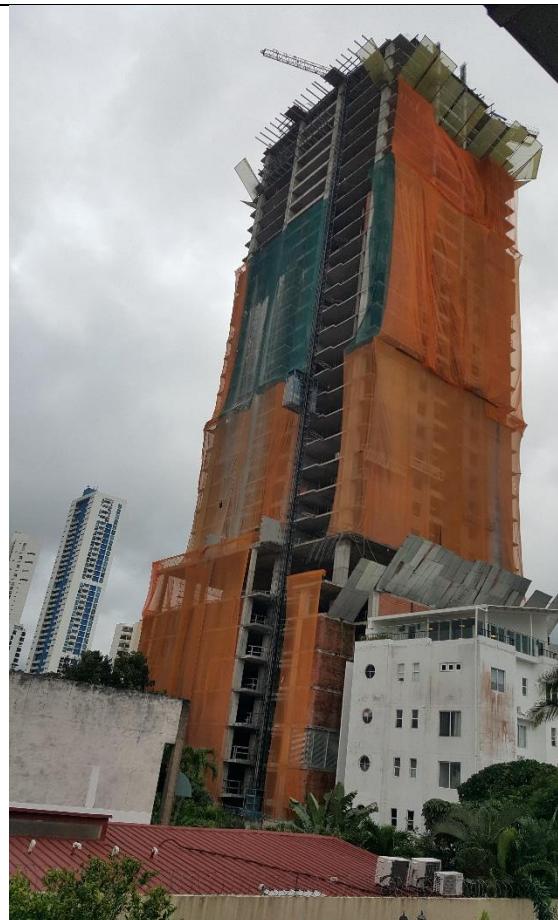
Foto 2 Vista Posterior

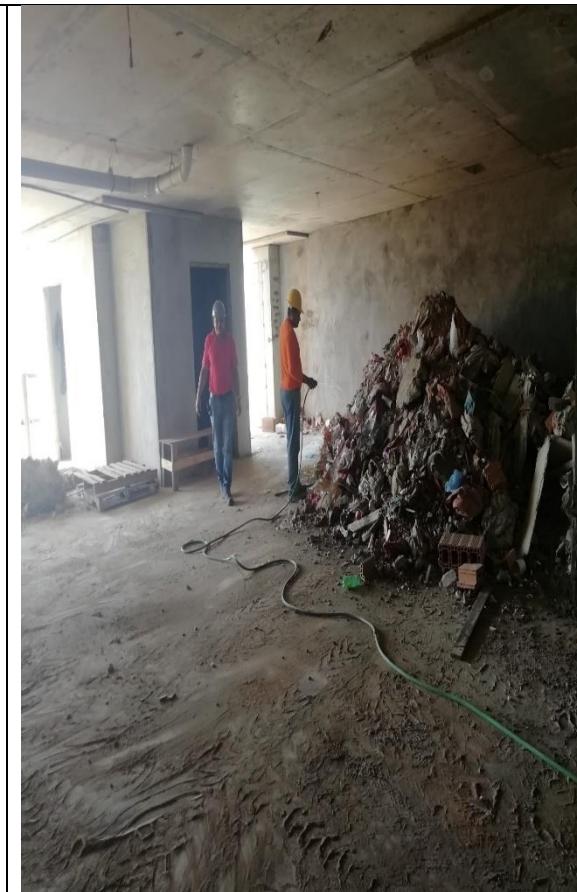
Foto 3 Se amontonan desechos para su posterior disposición.

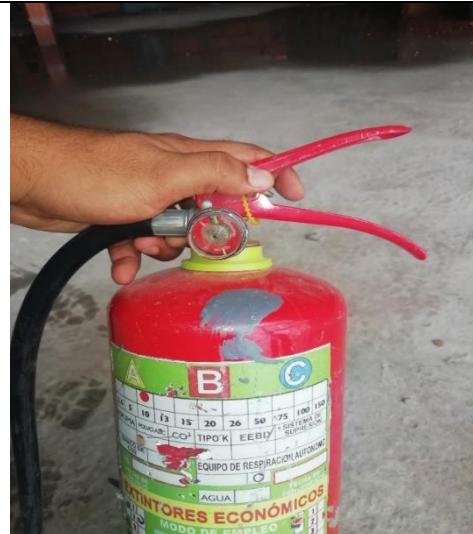
Foto 4 Revisión de extintores

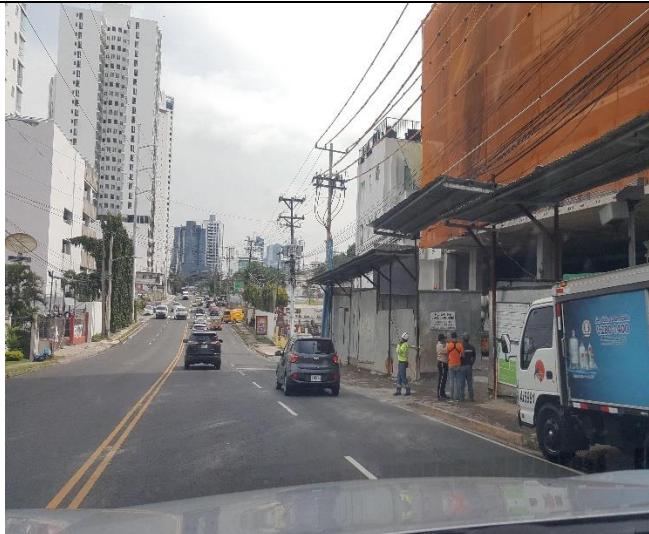
Foto 5 Entrada del Proyecto

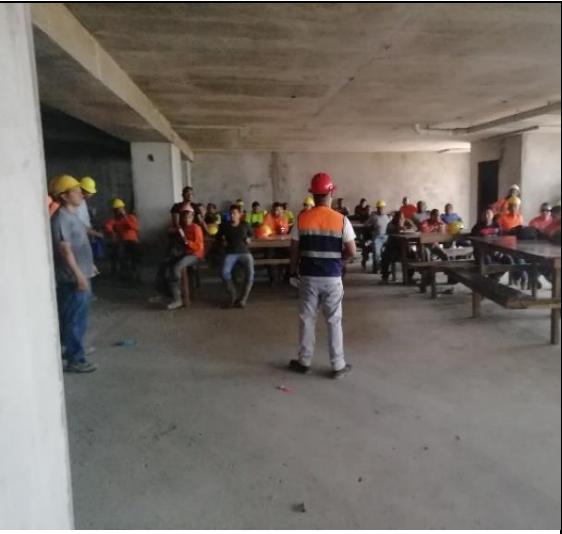
Foto 6 Charlas de seguridad al personal
