**MINISTERIO DE AMBIENTE
REGIONAL DE PANAMA OESTE
INFORME TÉCNICO DE INSPECCIÓN DE CAMPO
DRPO-SEIA-IT-145-2019**

INFORME TÉCNICO DE INSPECCIÓN AL SITIO DE DESARROLLO DEL PROYECTO

Proyecto:	CAMINO DE ACCESO HACIA BOY SCOUT		
Categoría:	I		
Promotor:	CONSORCIO LOMA COVÁ		
Representante Legal:	JOSE DAMIAN SAEZ MARTINEZ		
Ubicación:	PANAMÁ OESTE, CORREGIMIENTO DE ARRAIJAN Y DISTRITO DE ARRAIJAN, UBICADO EN EL SECTOR DE LOMA COVA		
Expediente No.:	DRPO -I-F-44-2019		
Fecha de la inspección:	09 DE SEPTIEMBRE DE 2019		
Fecha del Informe:	10 DE SEPTIEMBRE DE 2019		
Participantes:4 PERSONAS	Nombre	Cargo	Institución
	Eillen Murray	EVALUADORA	MI AMBIENTE
	Amarilis Mendoza	APVS	MI AMBIENTE
	Marcos Castrellón	FORESTAL	MI AMBIENTE
	Fernando Cárdenas	CONSULTOR	Independiente

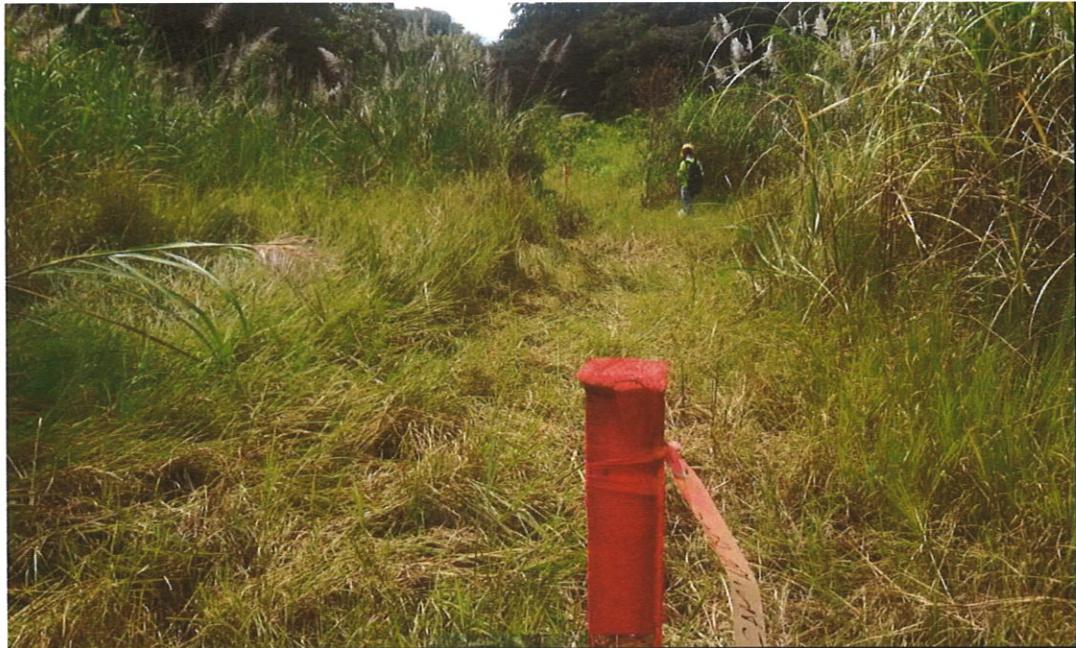
Inicio del camino de acceso hacia Boy .Scout

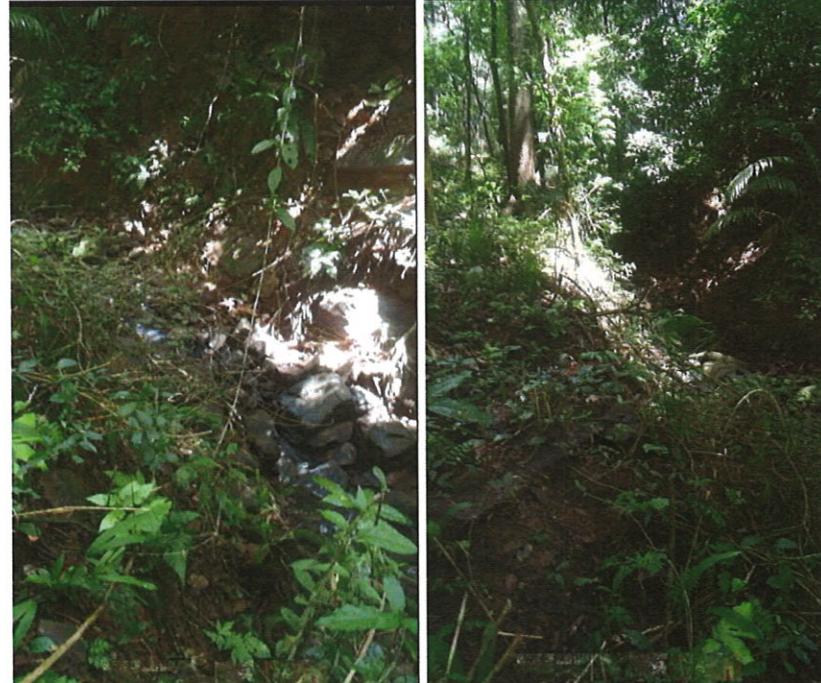
El componente biológico se encuentra tal cual se presenta en el EsIA. Sin embargo se deja claro que dentro del documento no se indica la existencia de un curso de agua colindante al proyecto y su bosque de galería intacto. Es importante aclarar que el curso de agua no está dentro del alineamiento del camino.

Vista del curso de agua que colinda con el proyecto

- La aprobación del EsIA REQUIERE de la aplicación y ejecución de un Plan de rescate y reubicación de fauna silvestre como estrategia de conservación de especies y el plan de compensación ecológica.
- Es importante aclarar que el documento no se indica que colindante al área del proyecto existe un curso de agua; sin embargo, durante la inspección se observó un curso de agua con su bosque de galería intacto. Durante la etapa de construcción se deben aplicar medidas de mitigación correspondientes para la protección de la calidad del agua de este curso.
- Cumplir con la ley 1 del 3 de febrero de 1994. Se establece la legislación forestal en la República de Panamá. Proteger el bosque de galería colindante al proyecto.

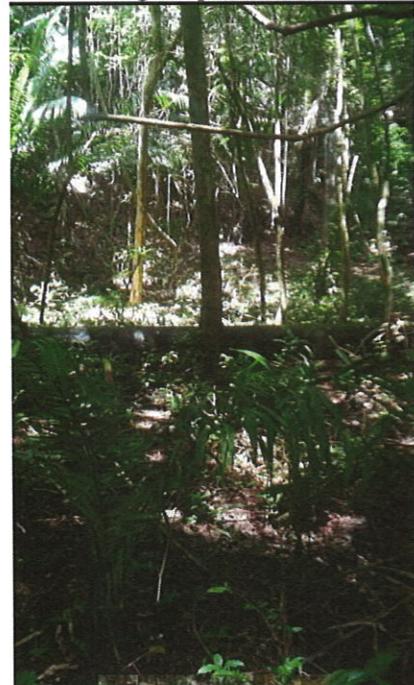
Vista del área que colinda con la planta triturador
