INFORME TÉCNICO DE INSPECCIÓN
DRCC-IIO-232-2019

Proyecto:	NIVELACIÓN DE TERRENO.
Promotor:	JUAN ALBERTO VARGAS CALDERÓN.
Categoría:	I
Consultores ambientales:	DIOMEDES VARGAS Y DIGNO ESPINOSA.
Localización del proyecto:	SECTOR DE CUMBIRILLA, CORREGIMIENTO DE LA PAVA, DISTRITO DE OLÁ, PROVINCIA DE COCLÉ.
Fecha de inspección:	27 DE AGOSTO DE 2019.
Fecha de informe:	28 DE AGOSTO DE 2019.
Participantes:	<ul style="list-style-type: none">• Conrada Rangel-MiAMBIENTE-Coclé.• Yarianis Santillana Macías-MiAMBIENTE- Coclé.• Juan Alberto Vargas-Promotor.

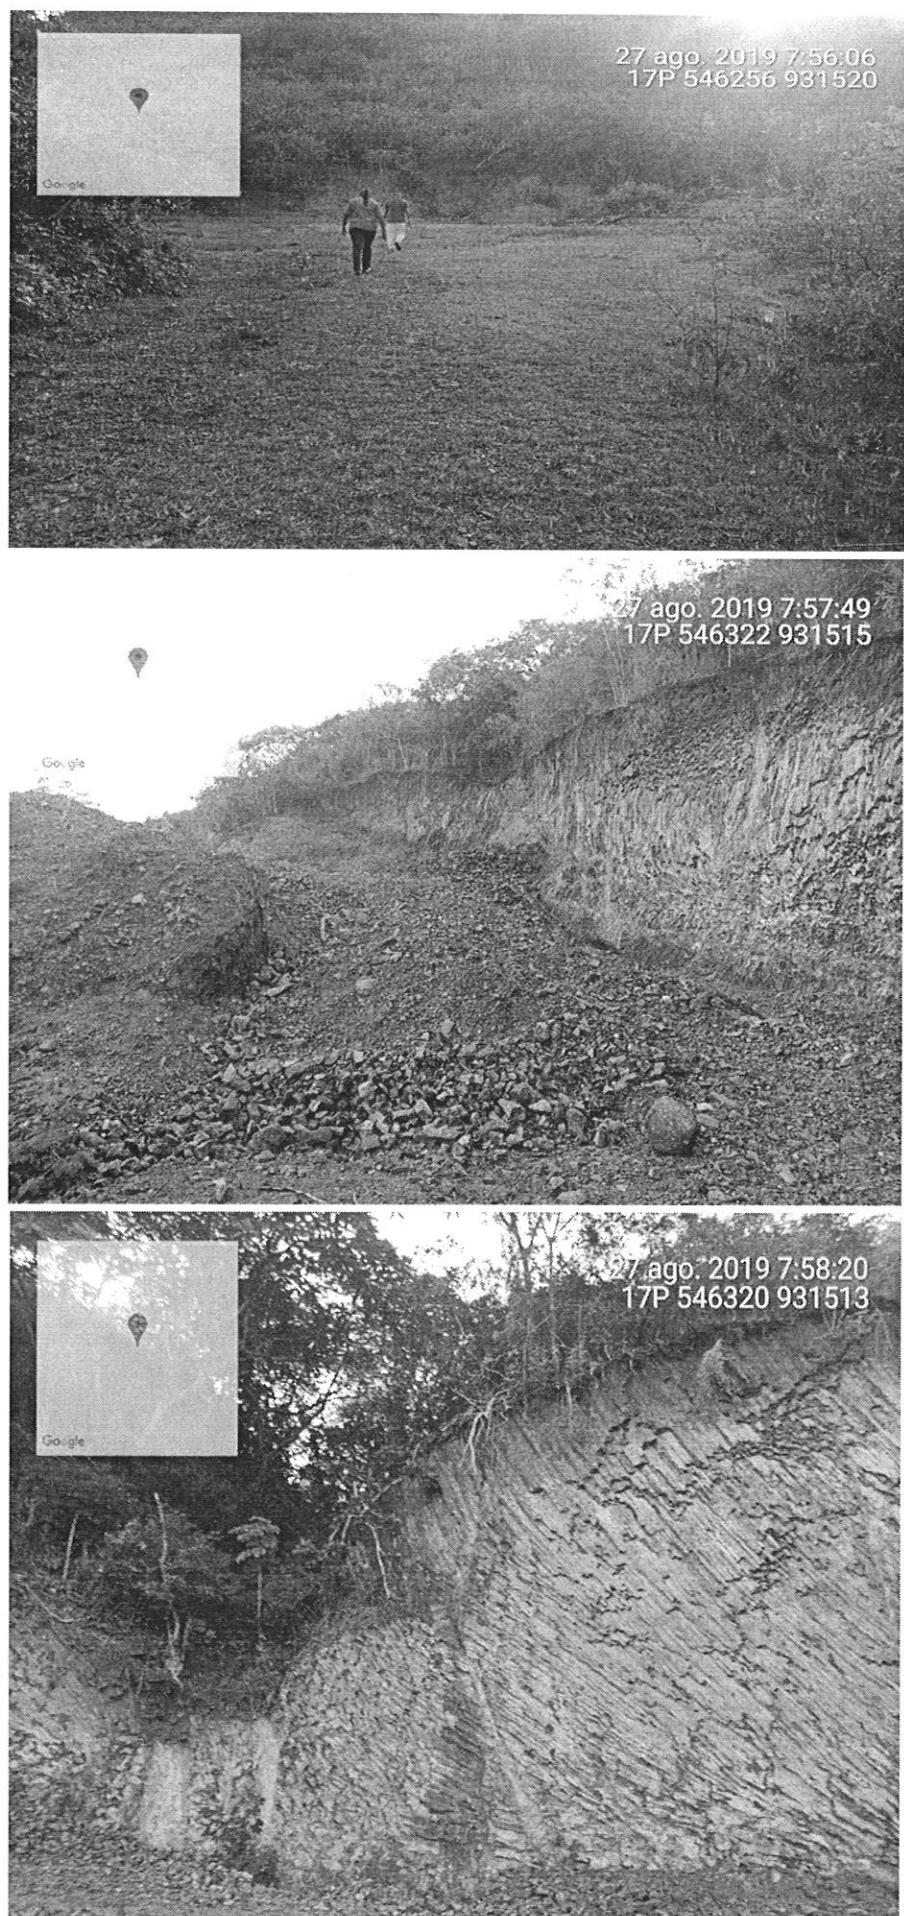
Observación 2: Al momento de la inspección se observó que el área propuesta para el proyecto anteriormente fue utilizada para la extracción de material para proyectos del estado. El señor Juan Vargas nos informa que la nivelación de este terreno involucra la venta de dicho material a una empresa privada.

Fig. 1, 2 y 3 área del proyecto para la extracción.

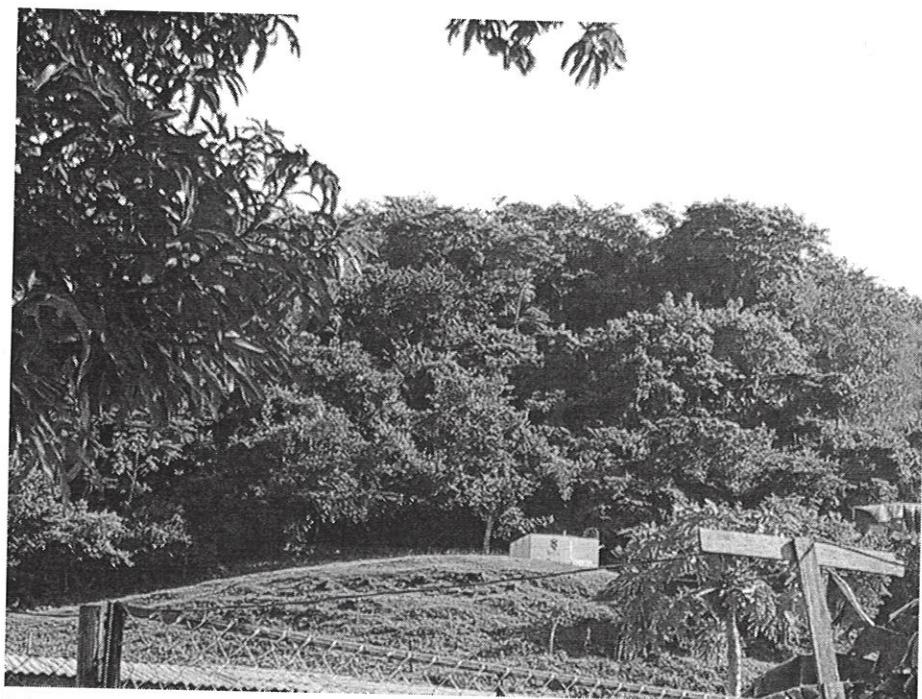
Observación 4: Al momento de la inspección se evidencia un tanque de reserva de agua, el cual está dentro de la finca propuesta para el proyecto, pero fuera del polígono a utilizar para el mismo, ubicado a unos 123 metros de distancia.

Fig. 4 ubicación de tanque de reserva de agua dentro de la finca propuesta para el proyecto.
