MEMORANDO SAPB-101-2019

Asunto: Remito Informe Técnico "El Roble de Arraiján"

La Chorrera, 11 de septiembre de 2019
SAPB-049-2019

INFORME DE INSPECCIÓN TÉCNICA
PROYECTO EL ROBLE DE ARRAIJÁN

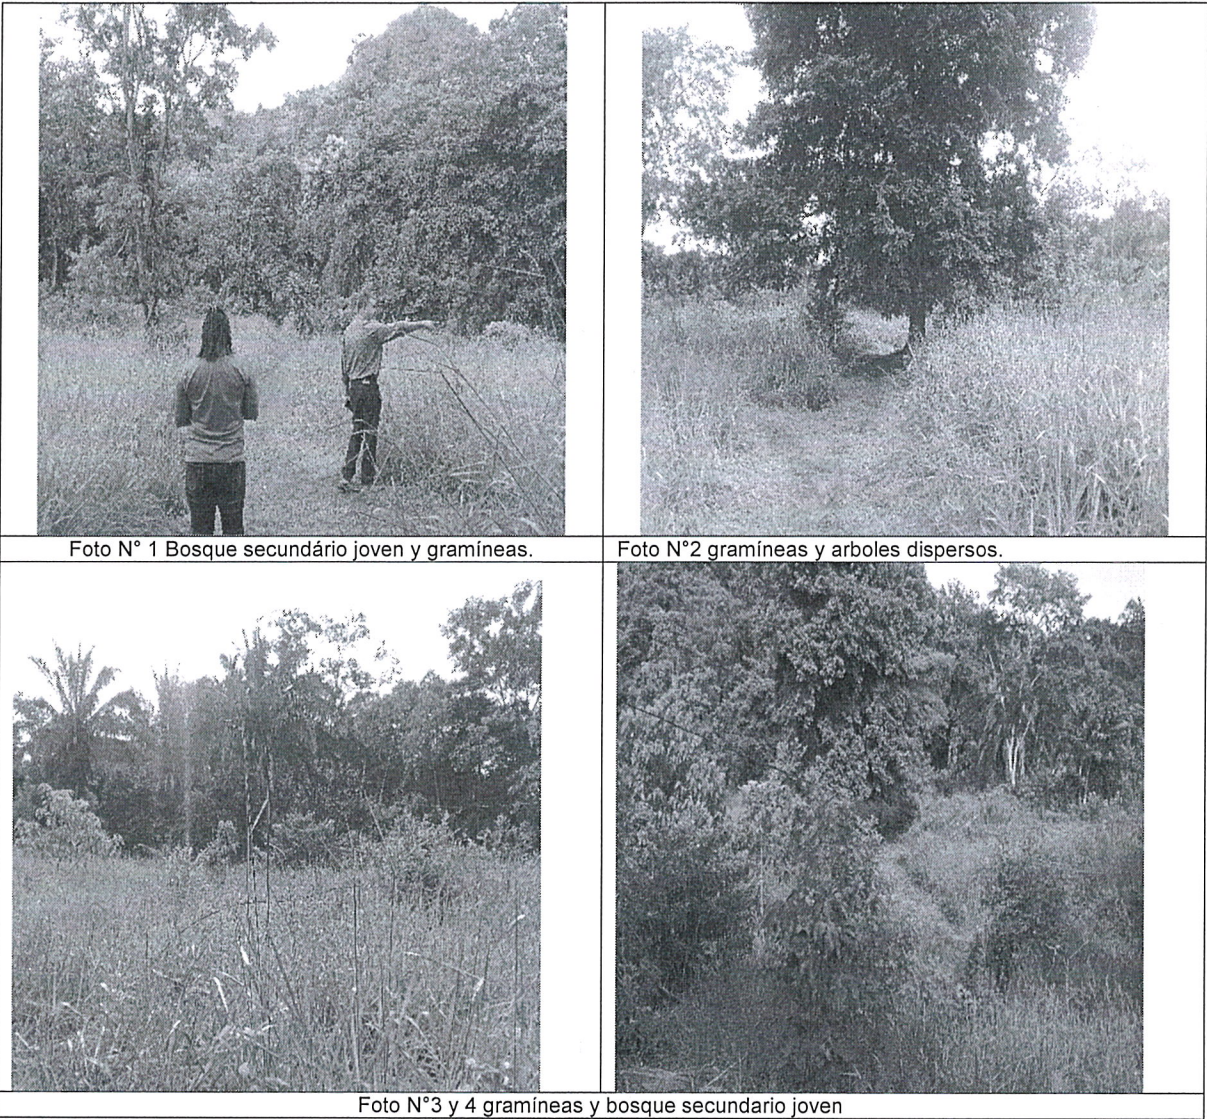
IMAGENES DEL ÁREA

VEGETACIÓN	Gramíneas y arboles dispersos.
	Bosque secundario joven
	Árboles frutales (tamarindo, naranjas, mango, mandarina, palma pixbae).
	Árboles en cercas vivas
RECURSO HIDRICO:	Dentro del proyecto no posee cuerpo de agua, pero colinda al Oeste con la

quebrada Polonia, la cual no será intervenida.
FAUNA SILVESTRE:	En el momento de la inspección, se escuchó trinos de aves como tangara azuleja (Thraupis episcopus), eufonía coroniamrilla (Euphonia luticapilla), negro coligrande (Quiscalus mexicanus) y entre otras especies de aves. se observó Insectos: mariposas (orden Lepidoptera), libélula (orden odonata), Además, el tipo de vegetación es propicio para especie como: iguana verde (Iguana iguana), muleros (Sylvilagus brasiliensis), ardilla gris (Sciurus variegatoides), armadillo (Dasypus novmcinctus), perezosos de dos (Choloepus hoffmanni) y tres dedos (Bradypus variegatus), hormiguero bandera (tamandúa mexicano), zorra común (Didelphis marsupialis). puerco espín (Sphiggurus mexicanus), serpiente de la familia Viperidae, Boidae, colubridae y elapidae, y diversos anfibios y reptiles menores.
TOPOGRAFIA:	Superficie irregular y con pendientes.

- ✓ Es necesario elaborar un plan de Rescate y Reubicación de fauna silvestre para el proyecto El Roble de Arraiján.
- ✓ Cumplir con la ley 24 de 7de junio de 1995 “Por la cual se establece la legislación de Vida Silvestre en la República de Panamá.
- ✓ Hacer cumplir la ley 39 de 24 de noviembre de 2005 “Que modifica y adiciona artículos a la Ley 24 de 1995 sobre vida silvestre”.
- ✓ Cumplir con la Resolución AG N° 0292-2008 del 14 de abril de 2008, “Por la cual, se establecen los requisitos para los Planes de Rescate y Reubicación de Fauna”.
- ✓ Asegurar que la planta de tratamiento, cumplan con los parámetros de calidad según las normativas establecidas.
- ✓ Se recomienda que las compensaciones ecológicas, se reforeste árboles frutales propio de la región, para asegurar de que los animales tengan alimentos.
