**INFORME TRIMESTRAL No. 33 SOBRE LA APLICACIÓN Y
EFICIENCIA DE LAS MEDIDAS DE PREVENCIÓN Y MITIGACIÓN
APLICADAS EN LA CONSTRUCCIÓN Y
OPERACIÓN DEL PROYECTO:**

**“EXTRACCIÓN MINERA NO METÁLICA (PIEDRA DE CANTERA) E
INSTALACIÓN DE PLANTA DE ASFALTO ÁREA DE HOWARD”**

**CONTRATO No. 13
RESOLUCIÓN DINEORA IA-370-2010
TRIMESTRE: FEBRERO - ABRIL DE 2019**

PROMOTOR: ZORIA CONGLOMARATE INC.

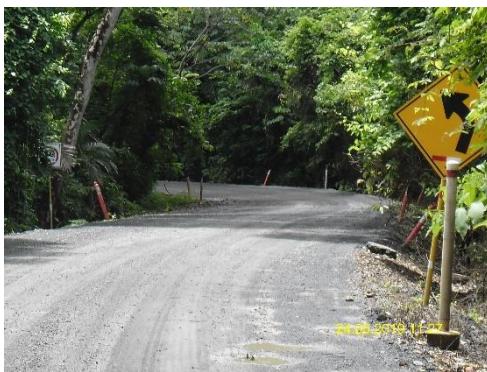
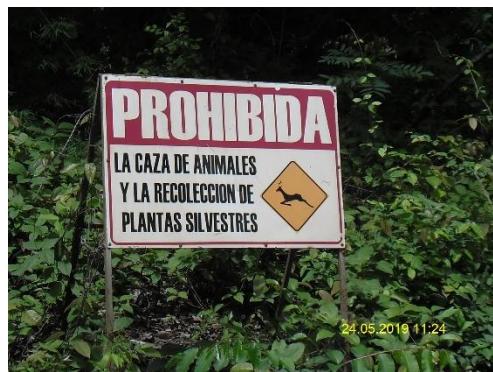
El camino de operación con superficie de gravilla se mantiene en buenas condiciones y con señalización para la seguridad vial y como límite de afectación del proyecto.

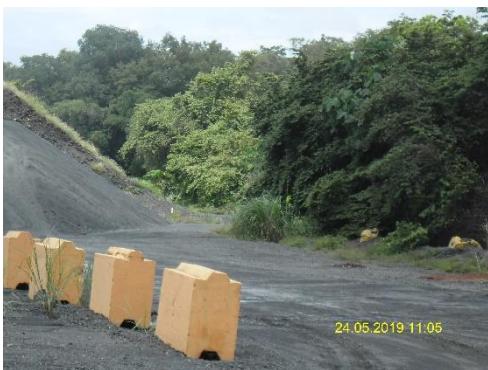
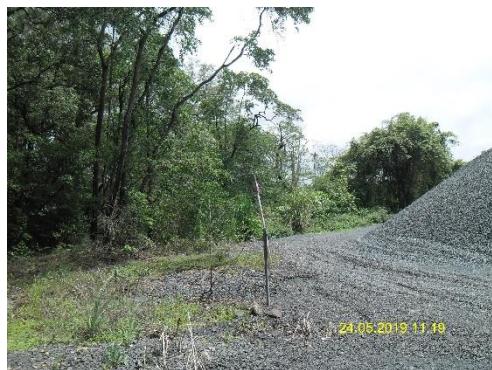
Área de ingreso al proyecto. Todos los suelos se encuentran cubiertos de gravilla.

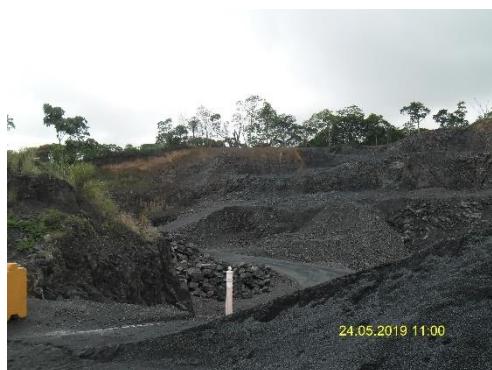
Fotografía 19

Vía de acceso liviano adyacente a los depósitos de material. A pesar de que se mantiene la revegetación de los taludes colindantes hace falta mayor control de las aguas hacia las áreas limítrofes del proyecto.

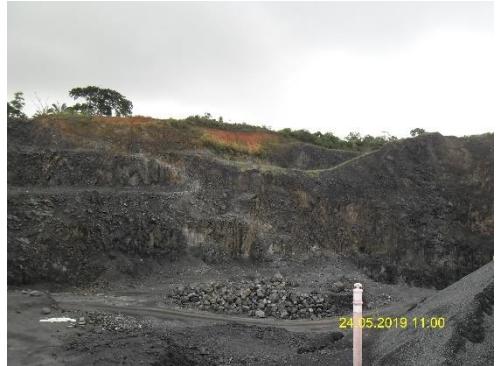
Fotografía 21

En el área de explotación los taludes se encontraron estables y reforzadas algunas áreas con barreras de rocas.

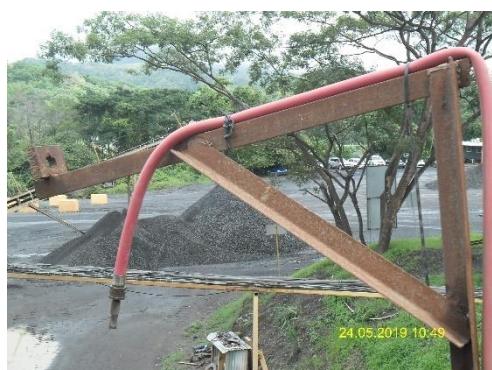
Fotografía 31

En la tolva primaria de la planta trituradora no se observaron activos los aspersores de agua. El material ya estaba humedecido por las lluvias de estación.

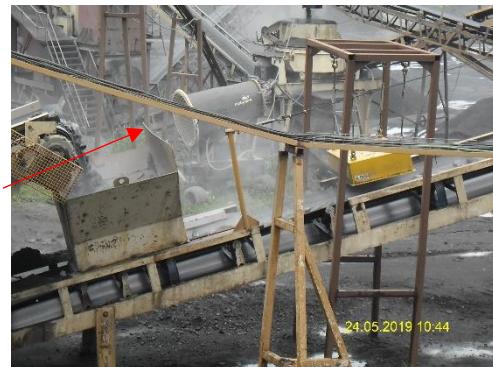
Fotografía 35

Durante la inspección el sistema de riego compuesto por los tanques de agua y el cañón de agua previamente se encontraba apagado debido al estado ya húmedo de las rocas.

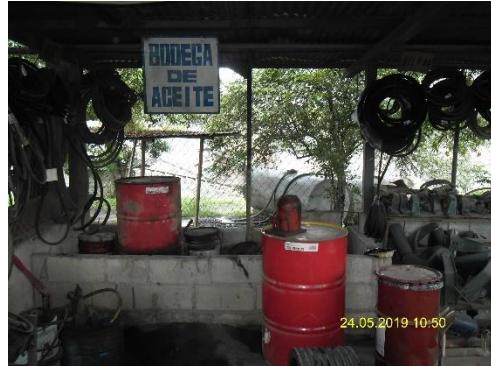
Fotografía 54

Bodega de aceites de la Trituradora. No se hallaron tanques llenos fuera la noria de contención, la cual cumple con la norma (110%) de capacidad. Ademas, se observaron colocados letreros de seguridad como medida de prevención.

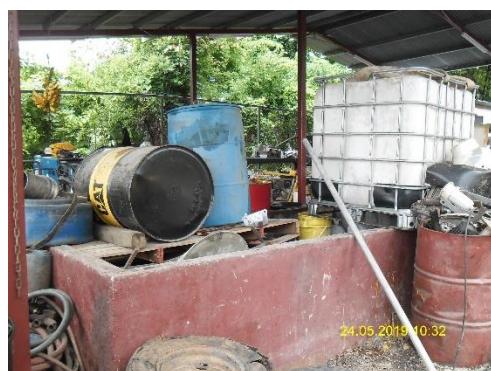
Fotografía 58

Dentro de la bodega de aceites de Apoyo Total se requiere mejorar la disposición de los tanques de aceites. Además, de no almacenar mas de 3 tanques de 55gls. de aceites usados.

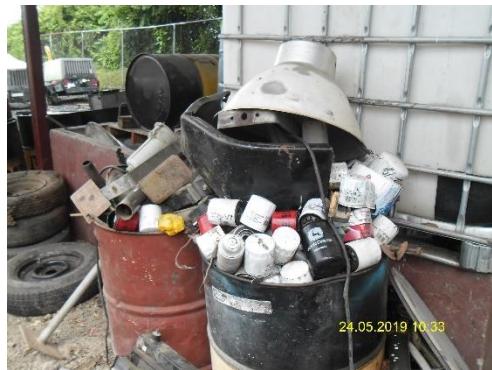
Fotografía 60

Se encontraron tanques con filtros vacíos fuera de su noria de contención. Se observaron manchas de aceites en el suelo. Se recomendó no acumular aceite, filtros, trapos, baterías, en este sitio. Además, de adecuar los suelos impactados, lo antes posible.
