MINISTERIO DE AMBIENTE
REGIONAL DE PANAMA OESTE
INFORME TÉCNICO DE INSPECCIÓN DE CAMPO
DRPO-SEIA-IT-146-2019

INFORME TÉCNICO DE INSPECCIÓN AL SITIO DE DESARROLLO DEL PROYECTO

Proyecto:	EL ROBLE DE ARRAIJAN		
Categoría:	I		
Promotor:	EL LAUREL DEL ESPINO S.A.		
Representante Legal:	PASCUALA MIRANDA DE GONZALEZ		
Ubicación:	PANAMÁ OESTE, CORREGIMIENTO Y DISTRITO DE ARRAIJAN		
Expediente No.:	DRPO -I-F-57-2019		
Fecha de la inspección:	11 DE SEPTIEMBRE DE 2019		
Fecha del Informe:	13 DE SEPTIEMBRE DE 2019		
Participantes:4 PERSONAS	Nombre	Cargo	Institución
	Eillen Murray	EVALUADORA	MI AMBIENTE
	Zuleila Toribio	APVS	MI AMBIENTE
	Danilo Navarro	CONSULTOR

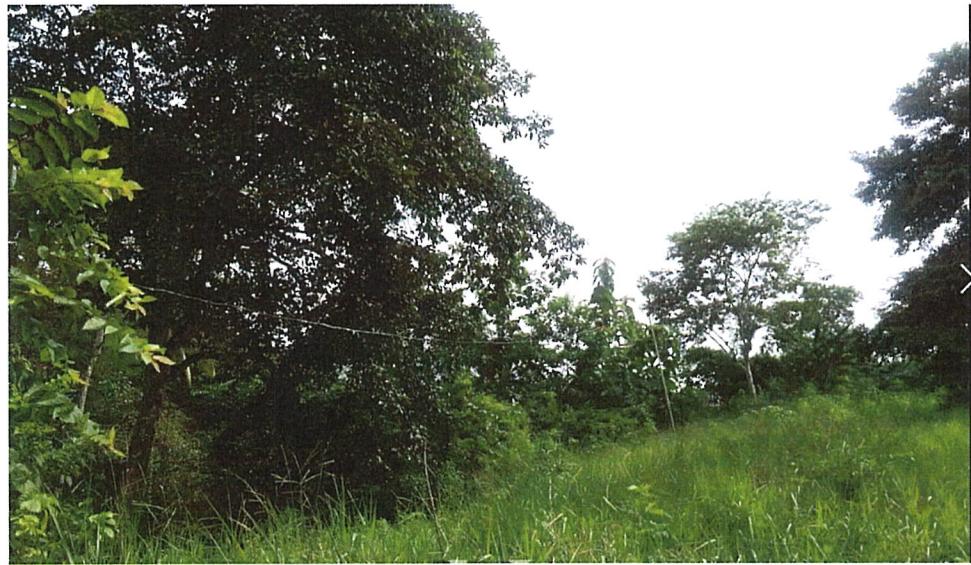
Vista de la vegetación existente en el terreno

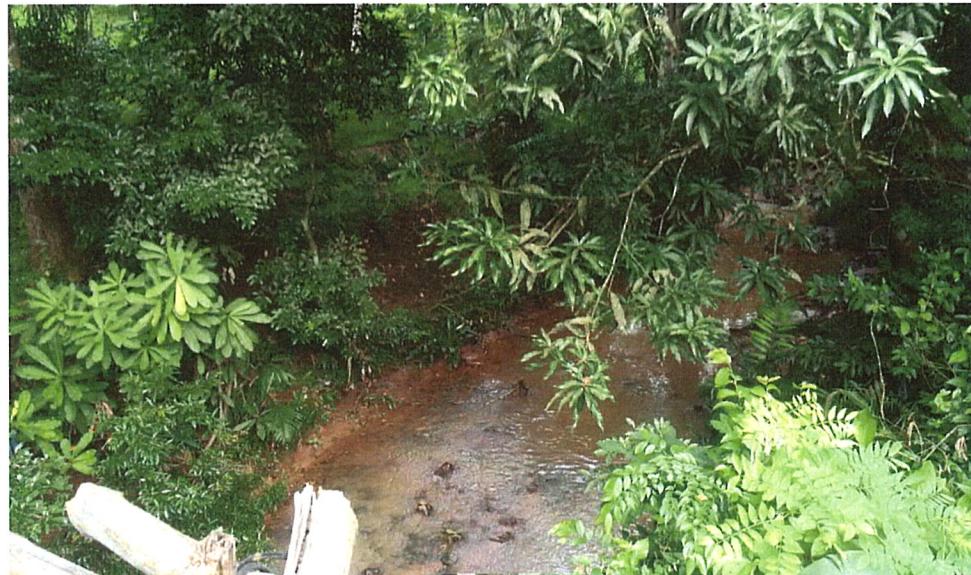
Vista de del cuerpo de agua colindante al proyecto

- La aprobación del EsIA REQUIERE de la aplicación y ejecución de un Plan de rescate y reubicación de fauna silvestre como estrategia de conservación de especies y el plan de compensación ecológica.
- Es importante aclarar que el documento no se indica la construcción de obra en cauce; ya que el proyecto colinda con un el río Polonia.
- Cumplir con la ley 1 del 3 de febrero de 1994. Se establece la legislación forestal en la República de Panamá. Proteger el bosque de galería colindante al proyecto.

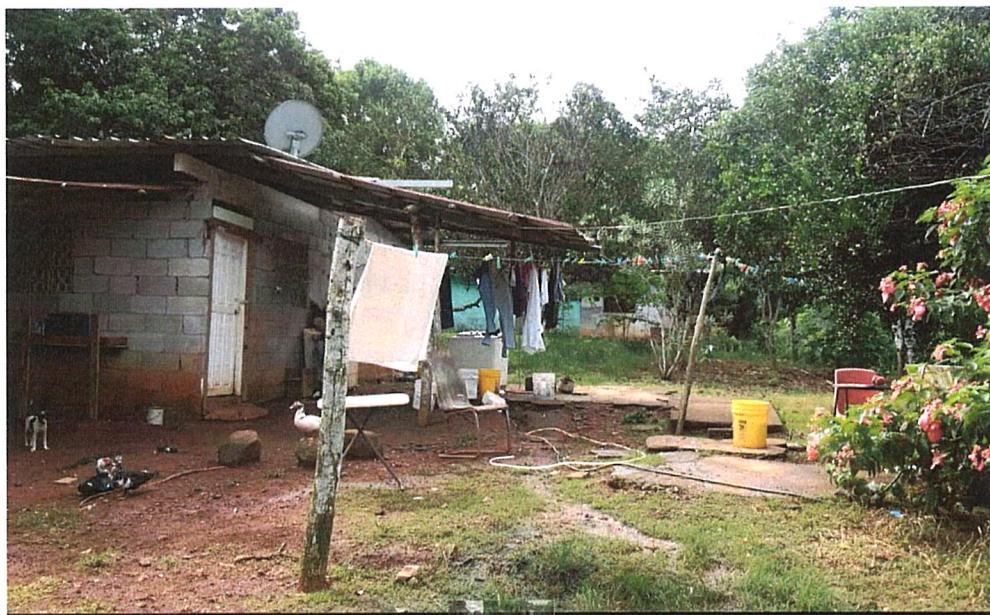
Vistas de las estructuras dentro del terreno que seran demolidas
