INFORME TÉCNICO DE INSPECCIÓN AL SITIO DE DESARROLLO DEL PROYECTO

Proyecto:	PRO LLANTAS 2		
Categoría:	I		
Promotor:	GRUPO INVERSIONES TRES HERMANOS, S.A.		
Representante Legal:	TIANRUI LI YUAN		
Ubicación:	Corregimiento de Chitré (Cab), Distrito de Chitré, provincia de Herrera.		
Expediente No.:	DRHE-I-F-22-2019		
Fecha de la inspección:	16 de Septiembre de 2019		
Fecha del Informe:	18 de Septiembre de 2019		
Participantes	Nombre	Cargo	Institución
	Francisco Cortés	Evaluador de Impacto Ambiental	MiAmbiente - Herrera

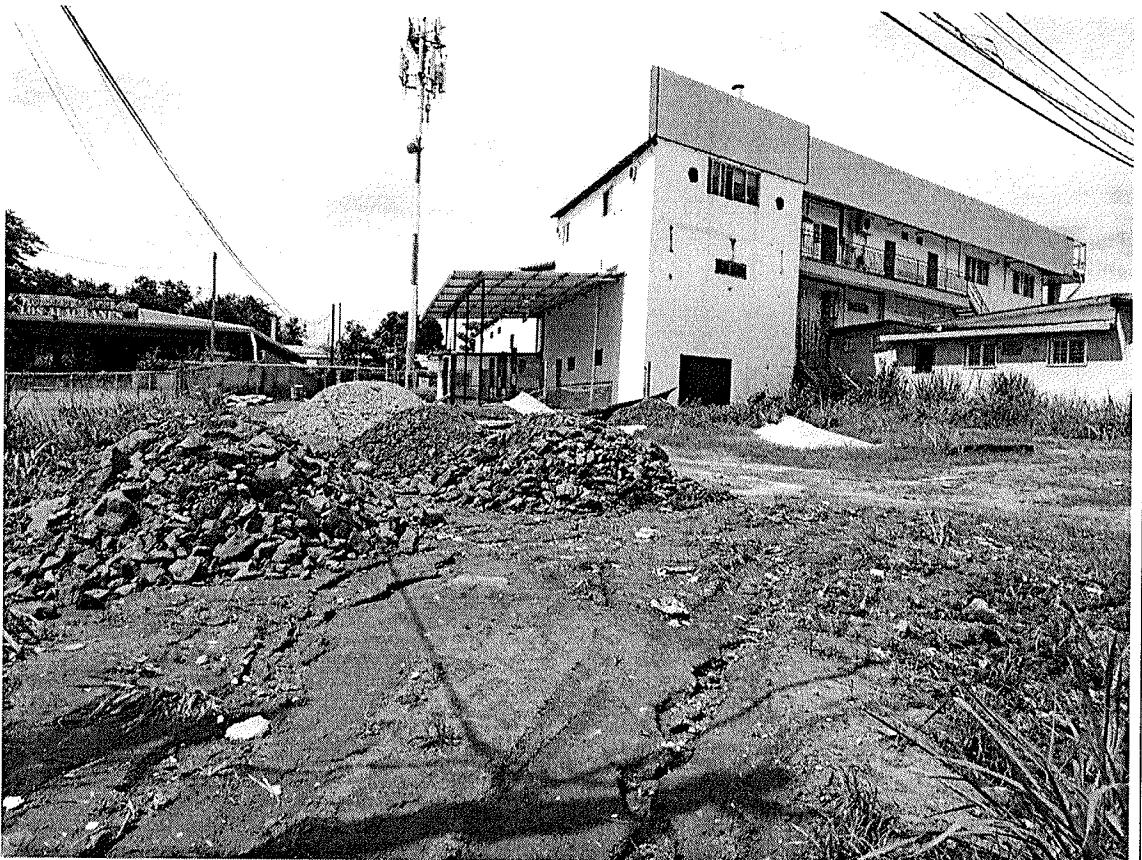
Coordenada de ubicación UTM (WGS-84):	Imágenes tomadas en el sitio.
562896 E 879654 N

Fig. N° 1 Se observa terreno con una mínima inclinación hacia la Calle Dámaso Ulloa, el mismo está cubierto de manchas de gramíneas, material selecto (tosca), piedra y arena la cual se utiliza para preparar mezclado de concreto.

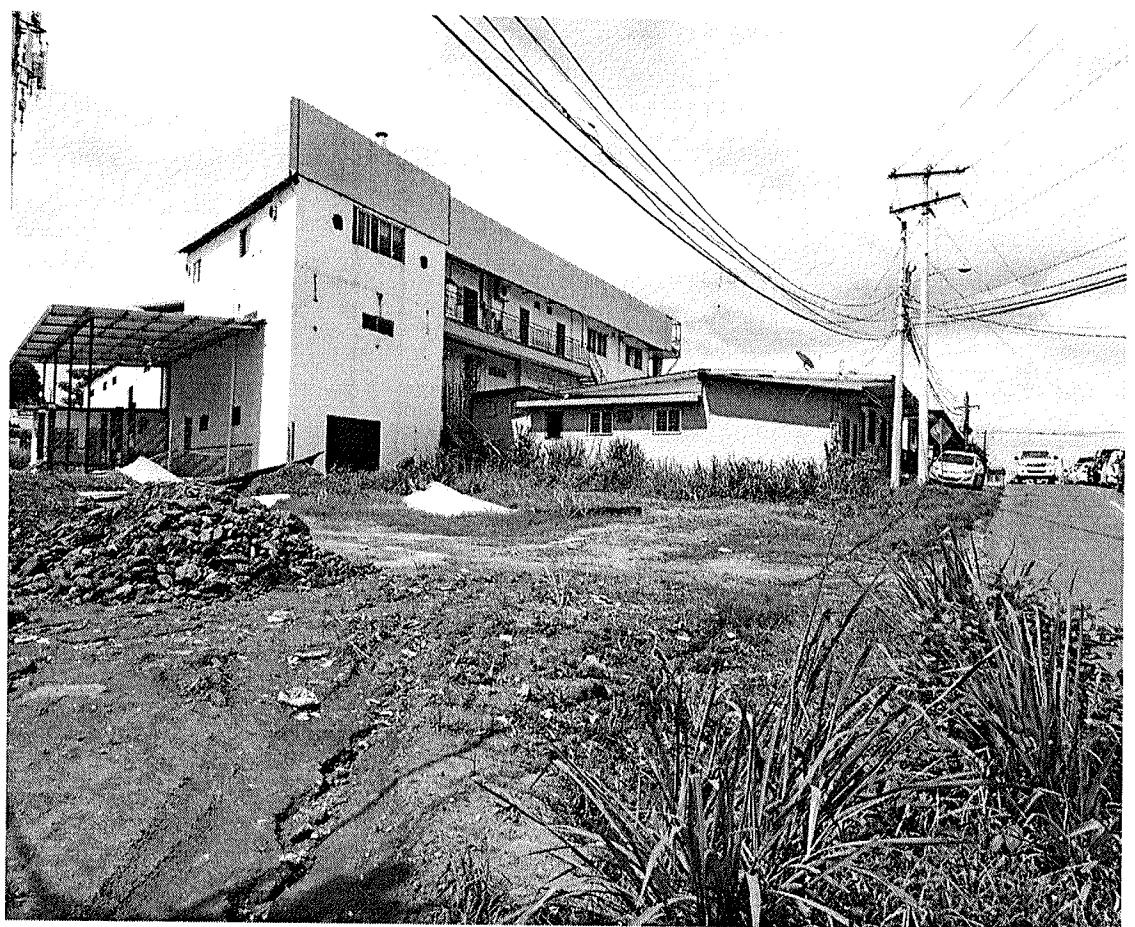
562895 E

Fig. N° 2 Se observa al fondo hilera de apartamentos de alquiler (a la derecha), proyectos: Remodelación de Estructura Existente y Construcción de Nuevos Locales y Pro LLantas (a la izquierda) y en la parte trasera de los mismos construcción de oficina y de galera abierta.

- Al momento de la inspección y fuera del polígono a desarrollar; específicamente en la parte posterior de los proyectos aprobados anteriormente denominados: PRO LLANTAS Y REMODELACION DE ESTRUCTURA EXISTENTE Y CONSTRUCCION DE NUEVOS LOCALES, se observó la construcción de una oficina y una galera abierta, la cual posee en el interior elevadores para vehículos, dicha actividad se encuentra fuera del alcance de los estudios anteriormente presentados y del estudio que se encuentra en evaluación. Por lo anteriormente descrito debe indicar cuál es el objetivo de esta galera?, presentar coordenadas del polígono donde se ubica la galera y definir qué tipo de uso se le dará a la galera respectiva, la cual se encuentra fuera del alcance de los estudios presentados.

presentados y del estudio que se encuentra en evaluación. Por lo anteriormente descrito debe indicar cuál es el objetivo de esta galera?, presentar coordenadas del polígono donde se ubica la galera y definir qué tipo de uso se le dará a la galera respectiva, la cual se encuentra fuera del alcance de los estudios presentados.

- Es Necesario elaborar Nota Aclaratoria debido a deficiencias en el documento; así como también por lo observado al momento de la inspección del proyecto denominado “PRO LLANTAS 2”.
