**INFORME TRIMESTRAL No. 34 SOBRE LA APLICACIÓN Y
EFICIENCIA DE LAS MEDIDAS DE PREVENCIÓN Y MITIGACIÓN
APLICADAS EN LA CONSTRUCCIÓN Y
OPERACIÓN DEL PROYECTO:**

**“EXTRACCIÓN MINERA NO METÁLICA (PIEDRA DE CANTERA) E
INSTALACIÓN DE PLANTA DE ASFALTO ÁREA DE HOWARD”**

**CONTRATO No. 13
RESOLUCIÓN DINEORA IA-370-2010
TRIMESTRE: MAYO - JULIO DE 2019**

PROMOTOR: ZORIA CONGLOMARATE INC.

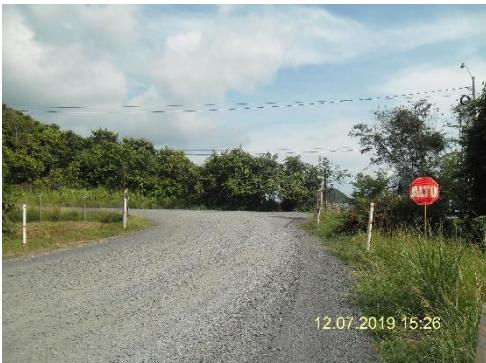
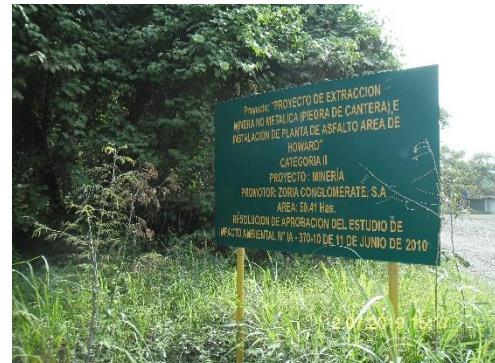
Portón de entrada y letrero ambiental ubicado en un lugar visible dentro de la obra. Las superficies y drenajes del camino se observaron limpios de sedimentos.

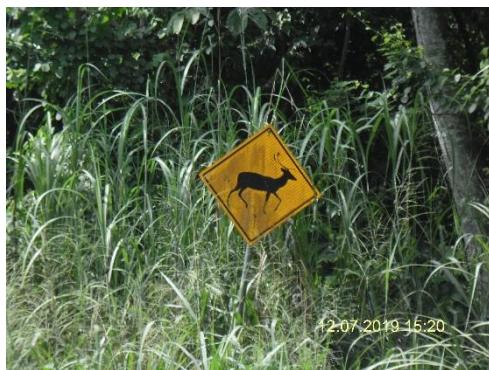
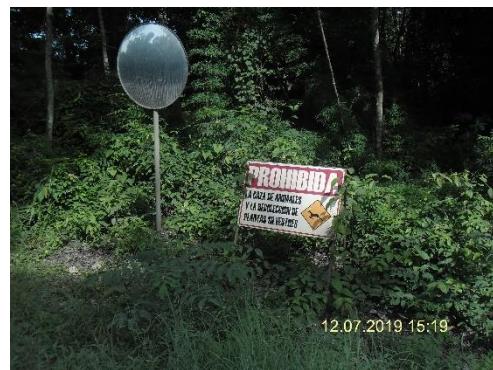
Se observaron colocados letreros ambientales de protección a la fauna.

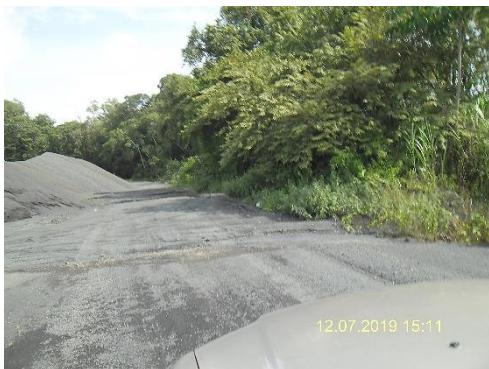
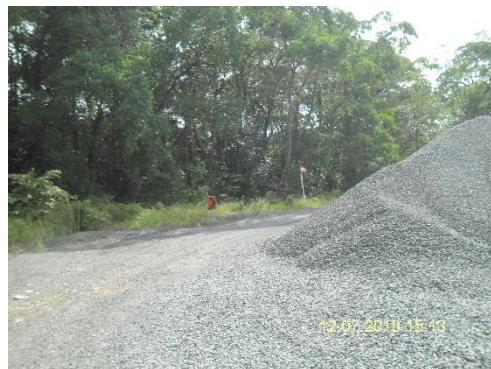
Camino de acceso para vehículos livianos. A pesar de que se mantiene la revegetación de los taludes colindantes hace falta mayor control de las aguas hacia las áreas limítrofes del proyecto.

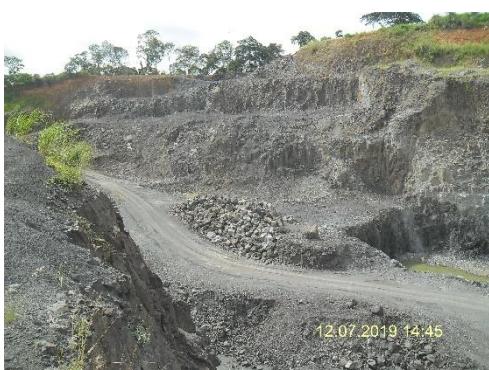
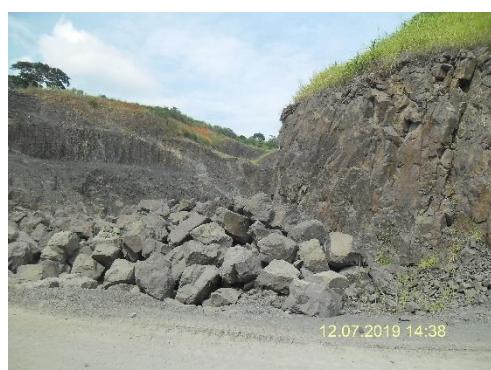
En el área de explotación los taludes se encontraron estables y reforzadas algunas áreas con barreras de rocas.

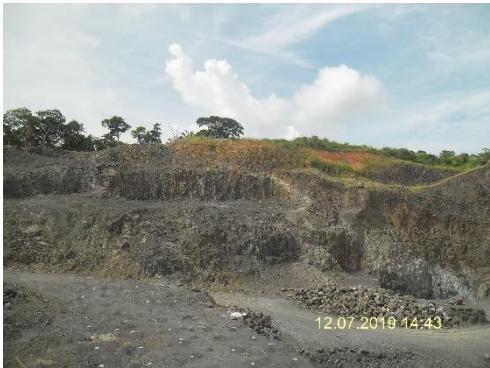
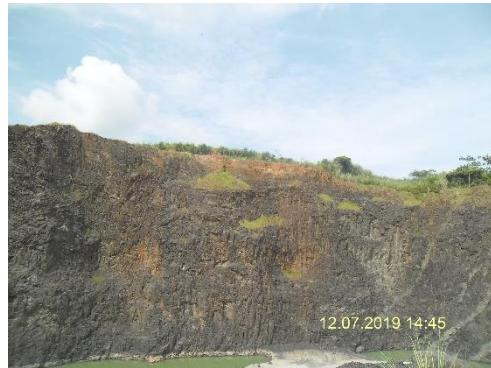
Se mitiga el riesgo de deslizamiento y contaminación del material manteniendo muy poco material de sobrecarga.

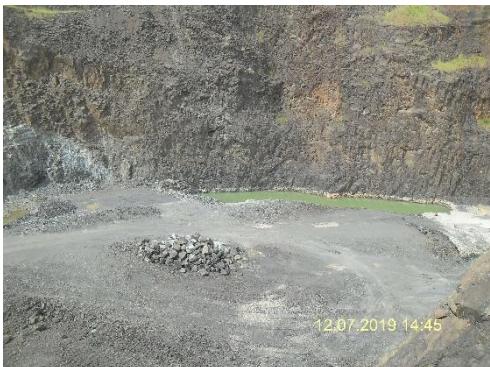
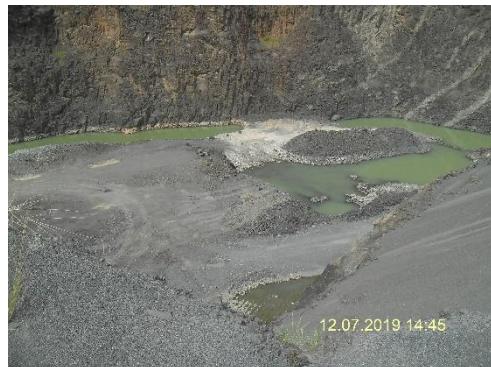
Se mantienen pozas de decantación de sedimentos cuyas aguas son utilizadas para riego de la superficie de los caminos del proyecto por medio de carros cisternas.

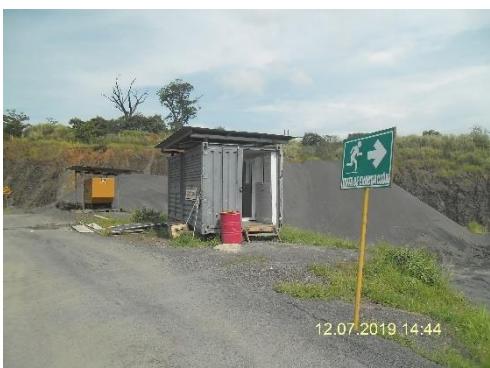
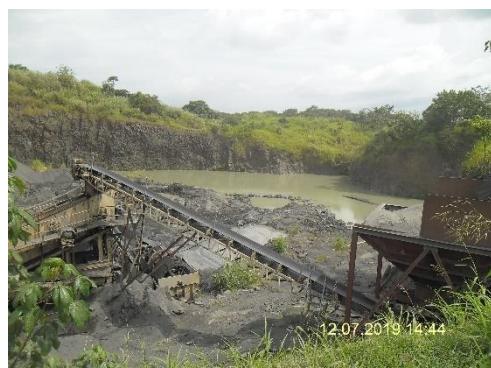
No se observó nubes polvo significativo en la operación de la estación de lavado de piedra. El proceso de lavado se realiza por medio de aspersores de agua proveniente de las pozas de decantación de sedimentos.

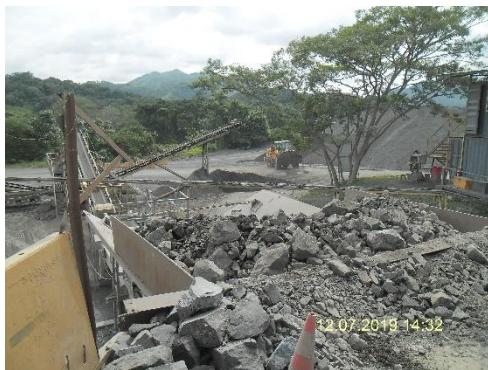
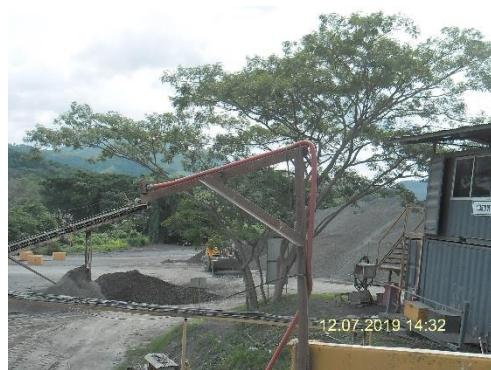
En la tolva primaria de la planta trituradora no se observaron activos los aspersores de agua. El material ya estaba humedecido por las lluvias de estación.

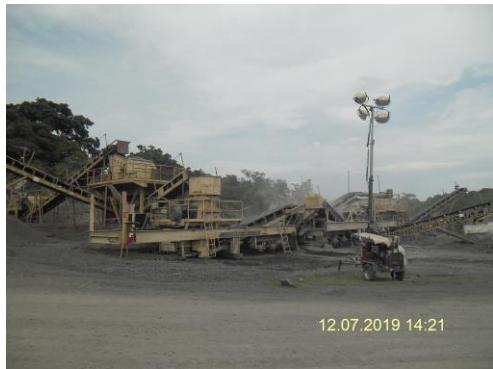
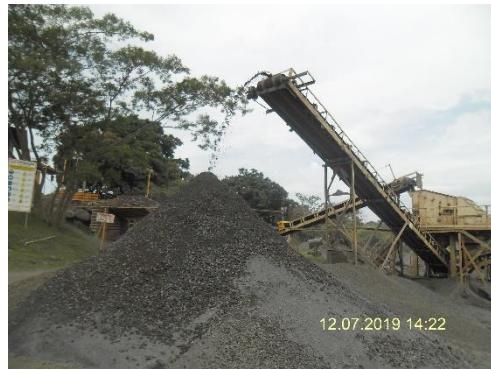
Debido a la época de invierno no se observaron nubes de polvo significativas. El producto en su salida se observó aún húmedo

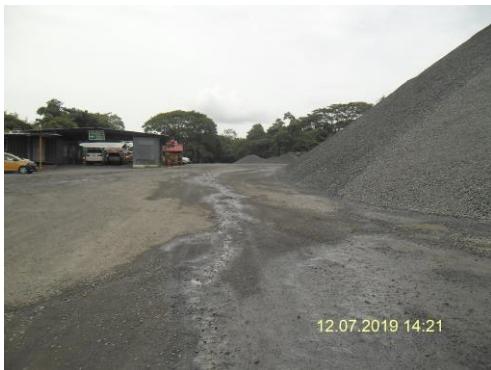
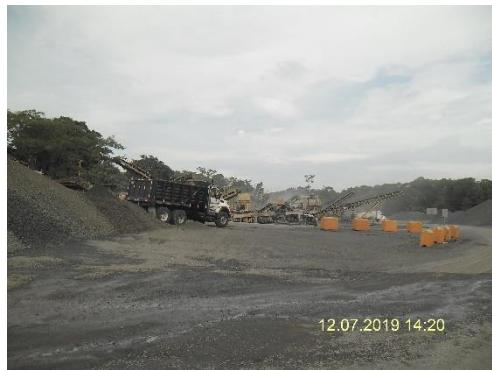
Al momento de la inspección se observó humedecido el patio de almacenamiento de material por el paso del carro cisterna para mitigación del polvo.

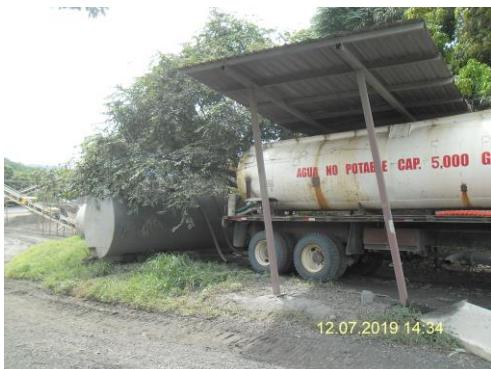
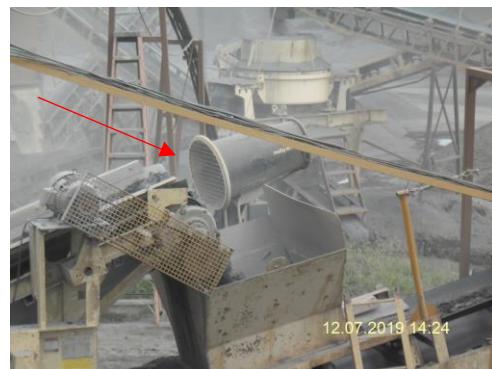
Durante la inspección se observó el llenado de tanque de agua para el sistema de riego en la trituradora. Mientras que el cañón de agua se encontraba apagado. Se recomendó el mantenimiento periódico del mismo y su uso continuo en temporada seca.

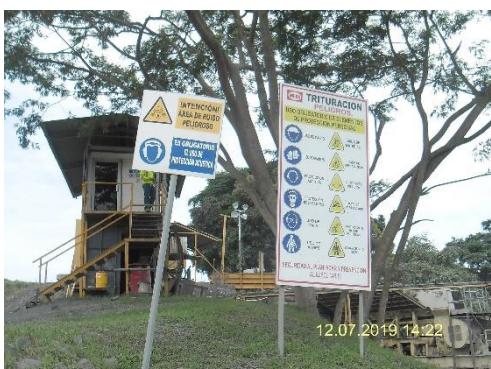
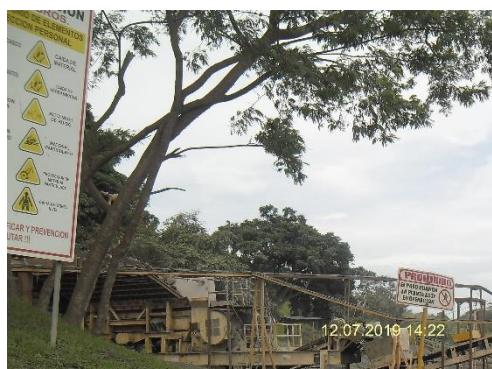
Se mantienen avisos como parte del Plan de Seguridad Ocupacional. Además, del uso de protección acústica cercano a la planta trituradora.

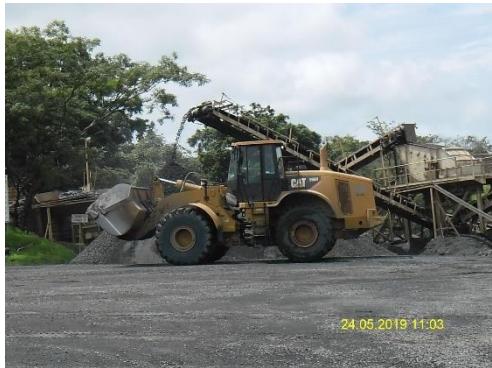
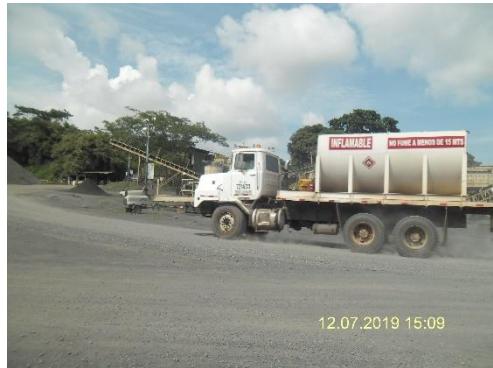
Al momento de la inspección en el patio de almacenamiento se observó un cargador frontal, el vehículo de mantenimiento del Contratista y camiones generales. Todos en buenas condiciones.

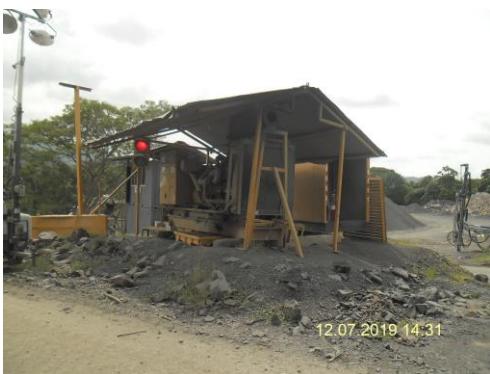
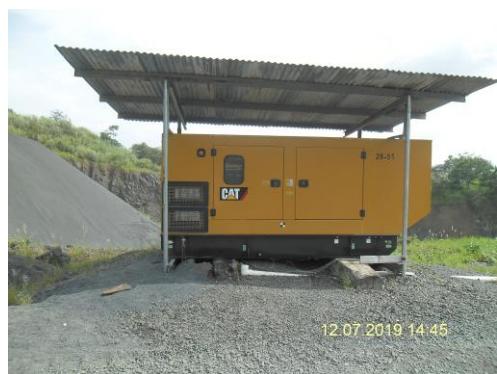
Se mantiene el uso de dos generadores para el suministro de energía en la planta trituradora y uno en la planta de lavado de piedra.

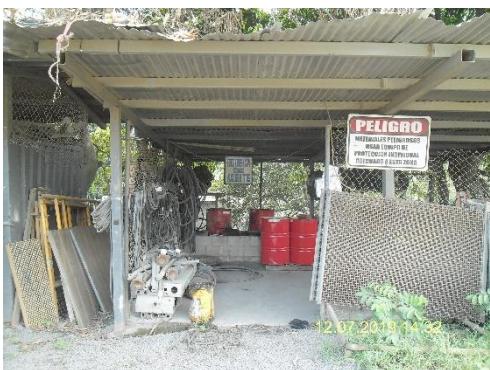
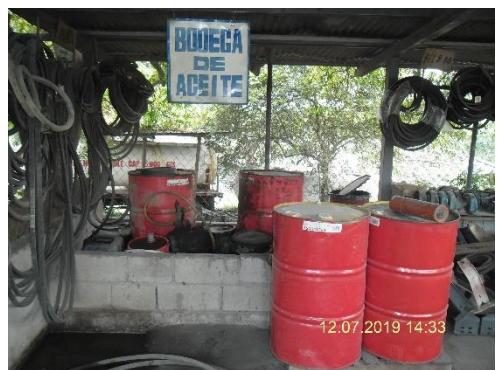
Bodega de aceites de la Trituradora. No se hallaron tanques llenos fuera de la noria de contención, la cual cumple con la norma (110%) de capacidad. Ademas, se observaron colocados letreros de seguridad como medida de prevención.

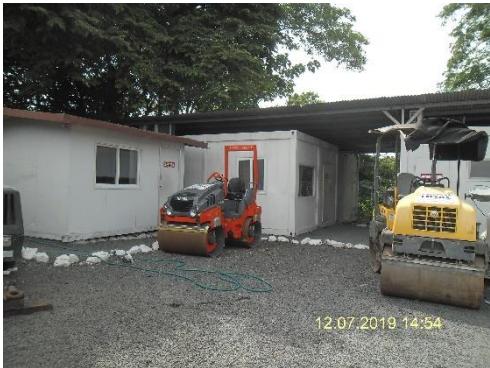
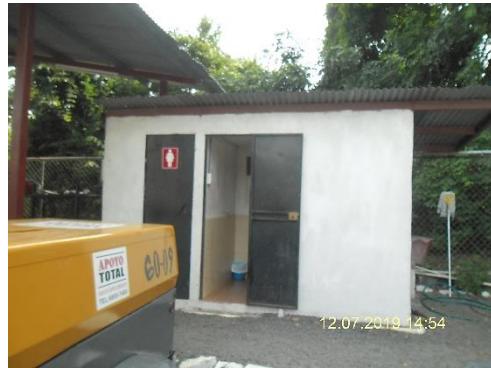
El área de oficina de “Apoyo Total”. El manejo de desechos líquidos se realiza mediante baños fijos con sistema de tanque septico.

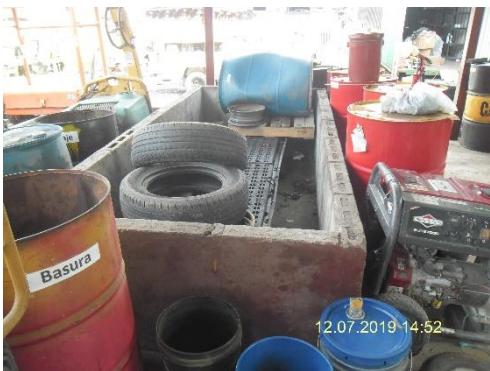
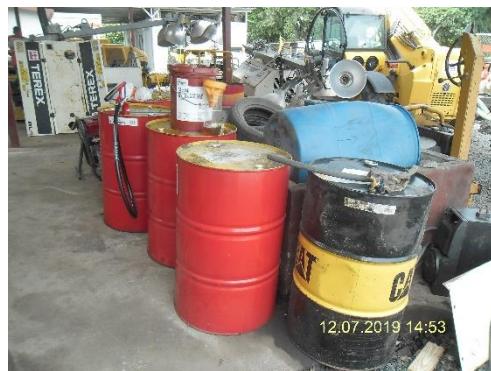
Dentro de la bodega de aceites de Apoyo Total se requiere mejorar la disposición de los tanques de aceites. Además, de no almacenar mas de 3 tanques de 55gls. de aceites usados. Además, de los tanques de aceites lubricantes para uso, deben estar en una tina contra derrame.

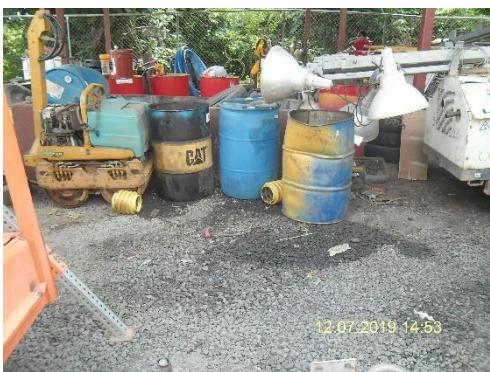
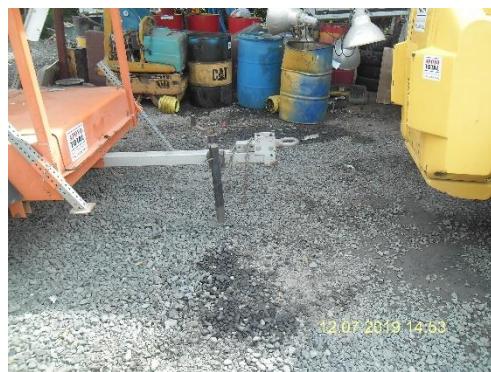
Se encontraron manchas de aceites en el suelo. Se recomendó no acumular aceite, filtros, trapos, baterías, fuera de su noria de contención. Además, de adecuar los suelos impactados, lo antes posible.

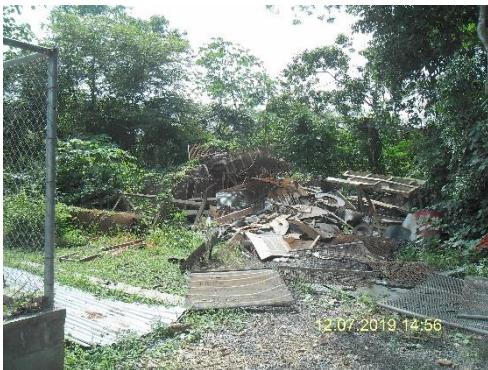
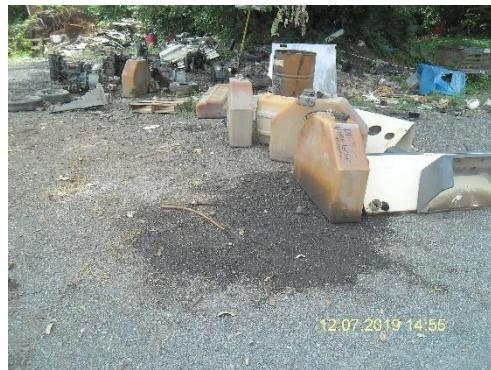
Para el área de reciclaje de metal se recomendó la NO acumulación. Se observaron manchas de aceites usados. Además, se recomendó también efectuar la limpieza lo antes posible.

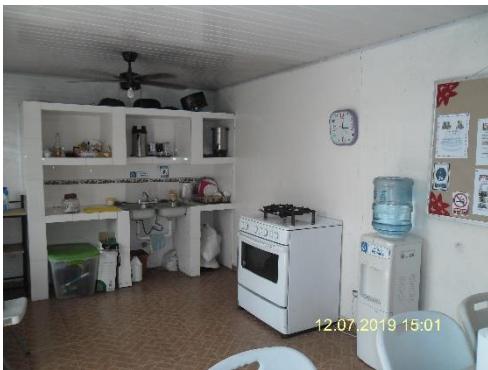
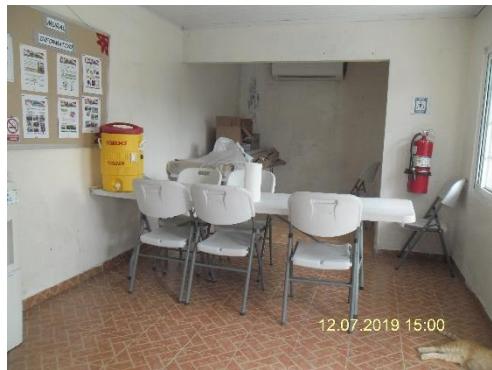
Los trabajadores cuentan también con comedor completo con estufa, refrigerador, cafetera, microondas, alacenas, agua potable, extintor y aire acondicionado. Además de murales informativos con temas de ambiente y seguridad.

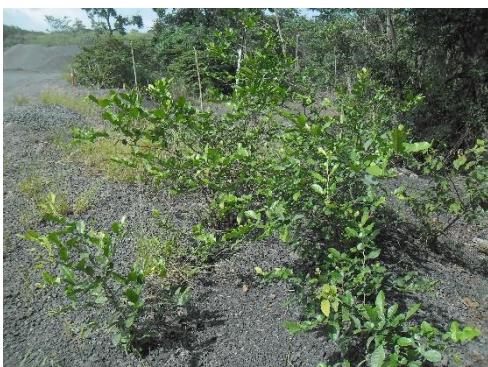
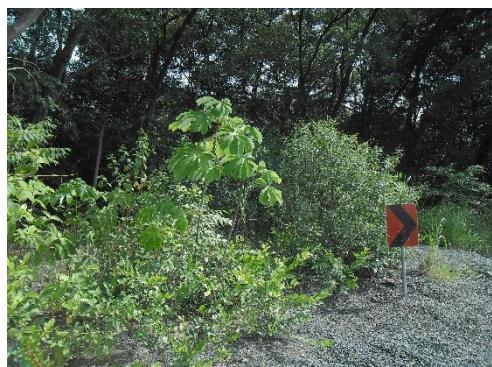
La barrera conformada por plantones de limoncillo se encontró en un 30% por ciento de supervivencia. Se observó el crecimiento de revegetación de otras especies en el mismo sitio. Se recomendó la reposición de los plantones con limoncillo u otra especie que soporte las condiciones del suelo.

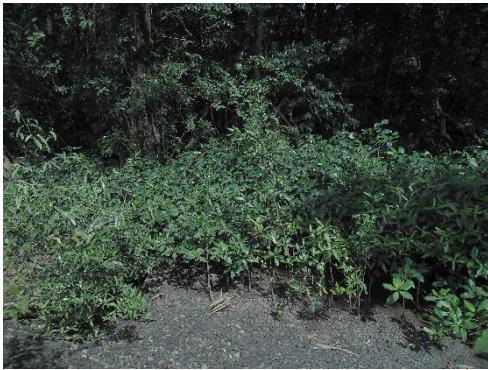
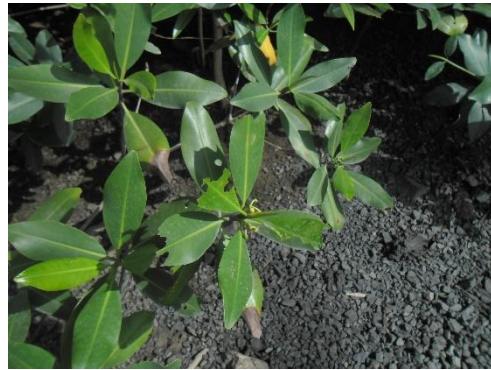
En el área “Control” reforestada con mangle, se observaron los plantones en crecimiento.
