Proyecto Reserva de Santa Fe

**Informe de Cumplimiento y Resultados
Plan de Manejo Ambiental**

XI

JULIO A SEPTIEMBRE 2019

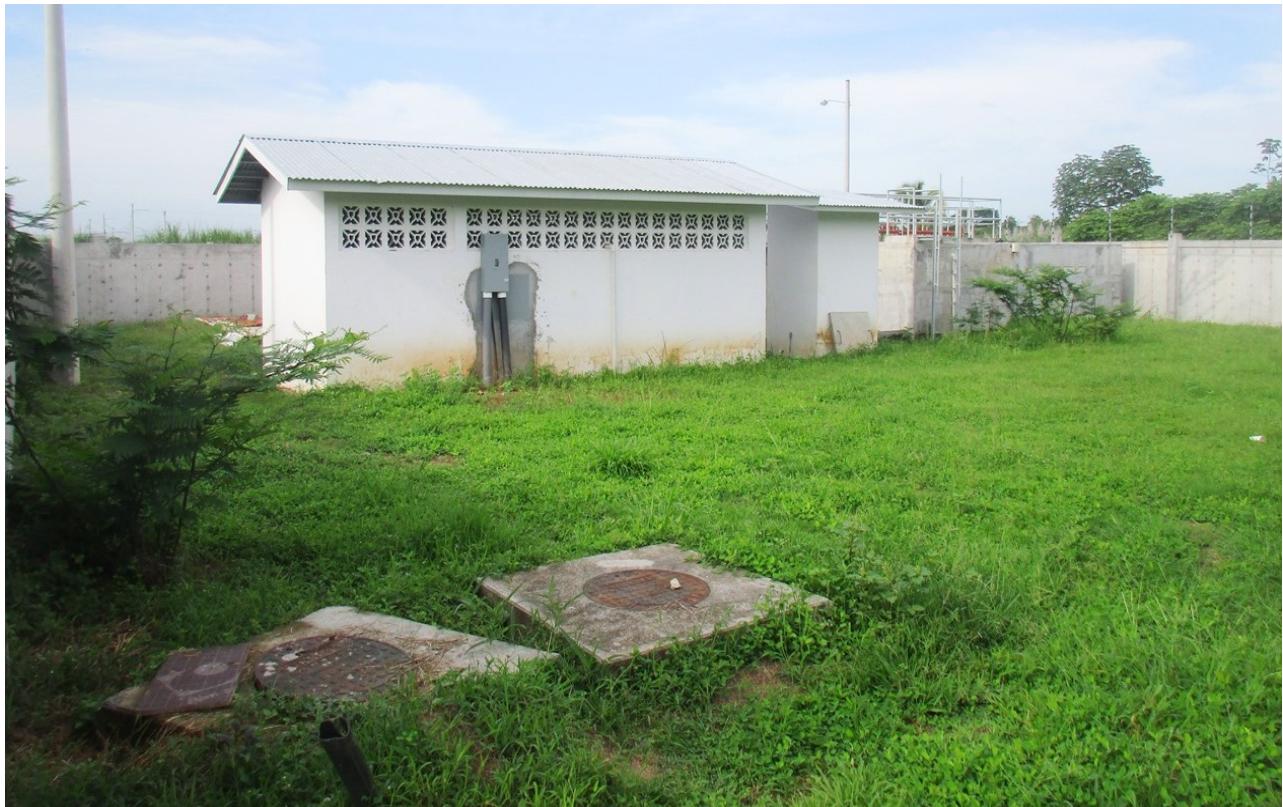
Fotografía 13 Vista de la planta de tratamiento de aguas residuales (PTAR)

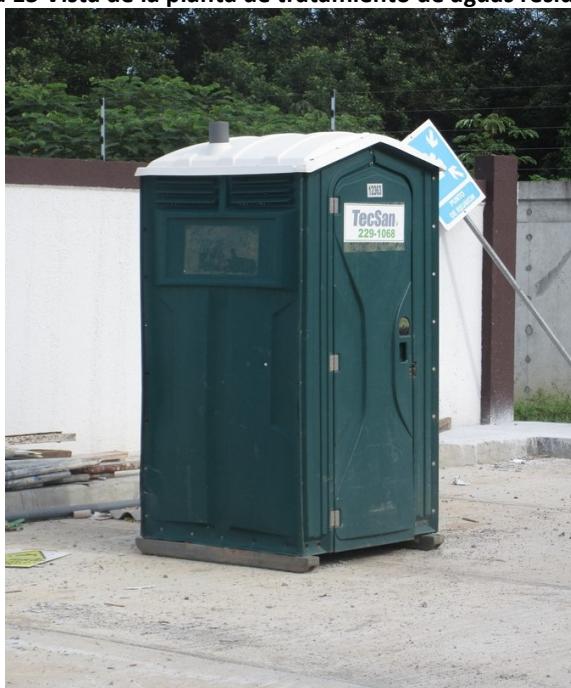
Fotografía 14 Letrina portátil TECSAN utilizada en la obra

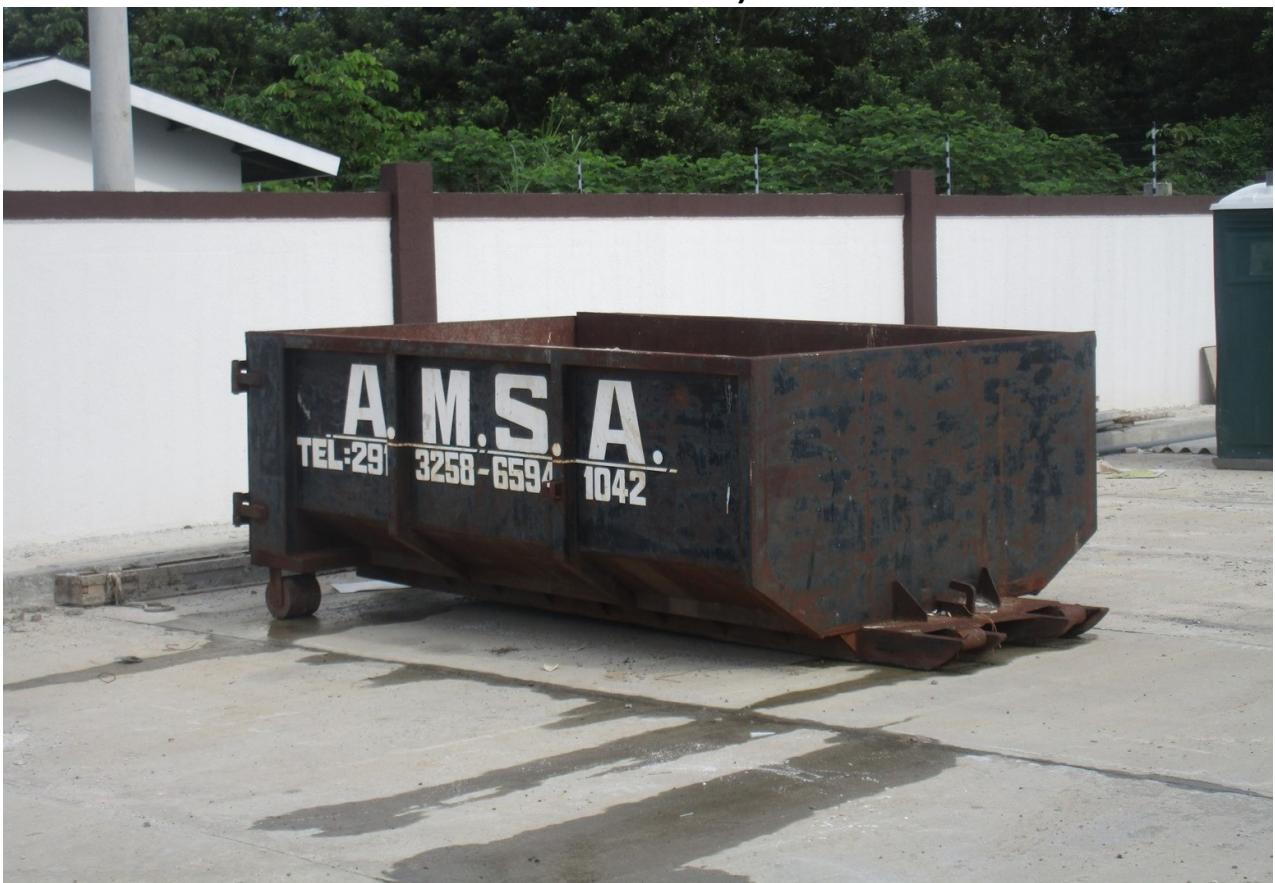
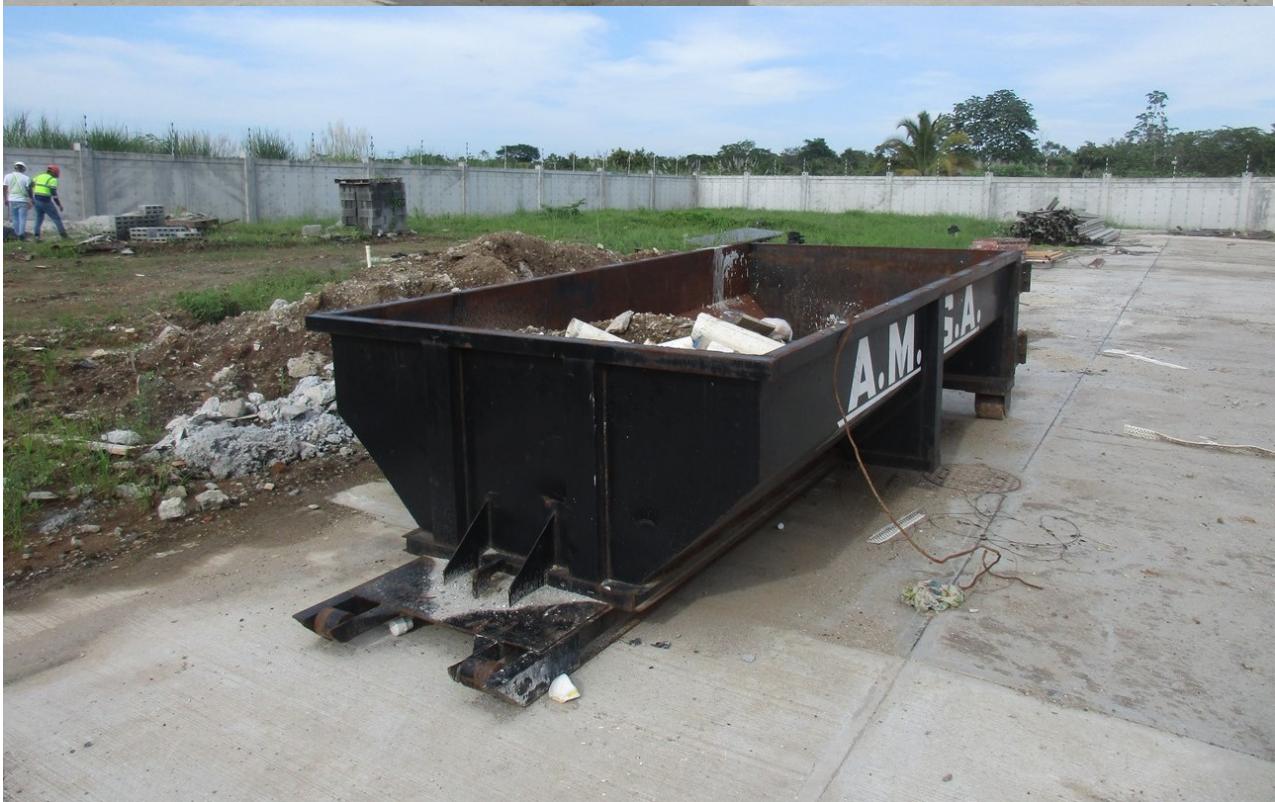
Fotografía 15 Tinas para acopio de desechos, desperdicios varios y basuras (A.M.S.A.)

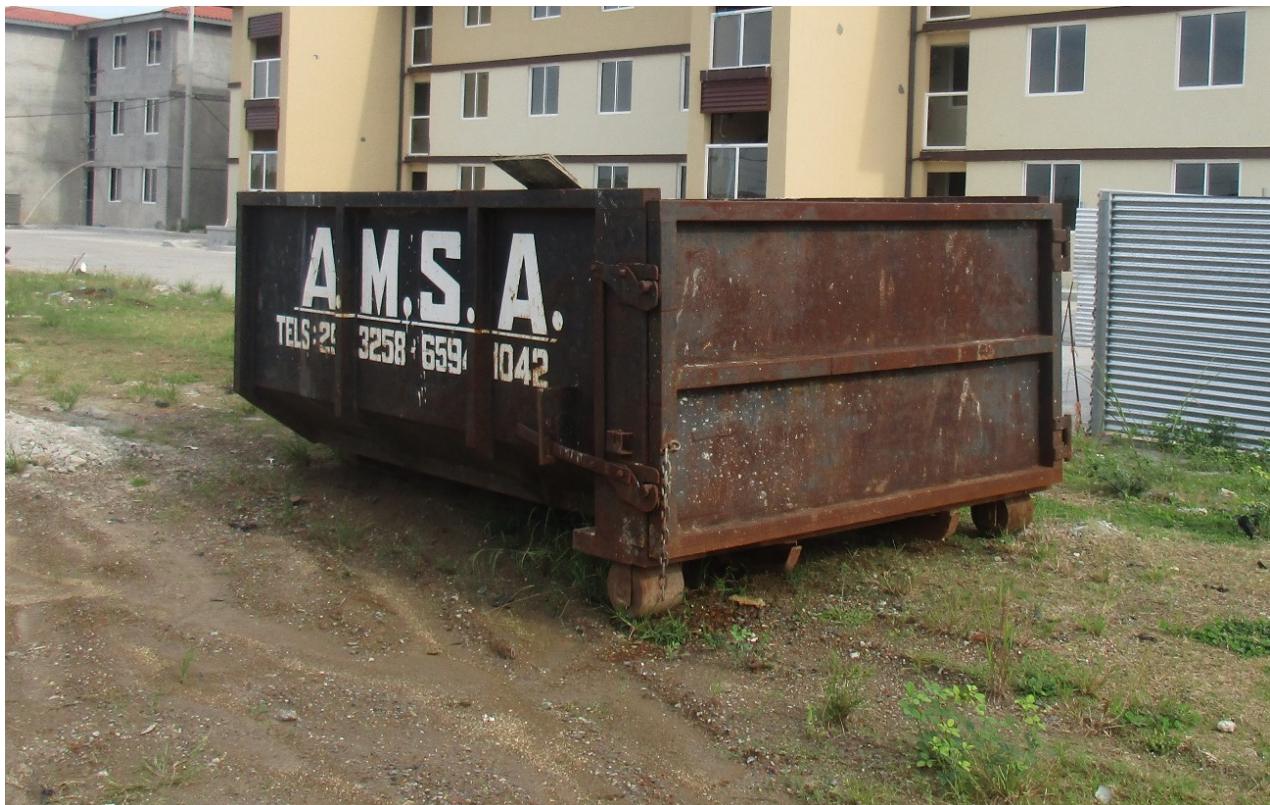
Fotografía 16 Tina para colocar desperdicios sólidos

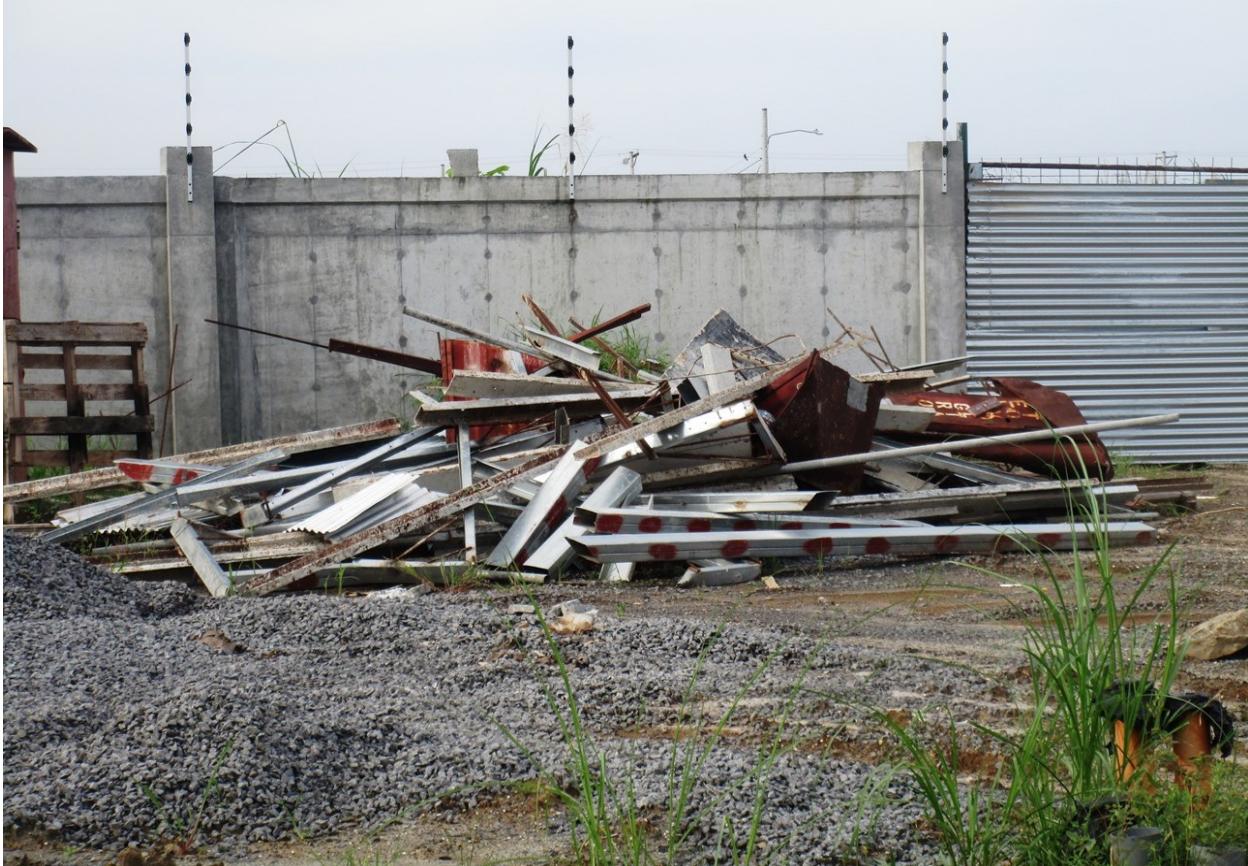
Fotografía 17 Desechos metálicos acopiados para enviarles a reciclar

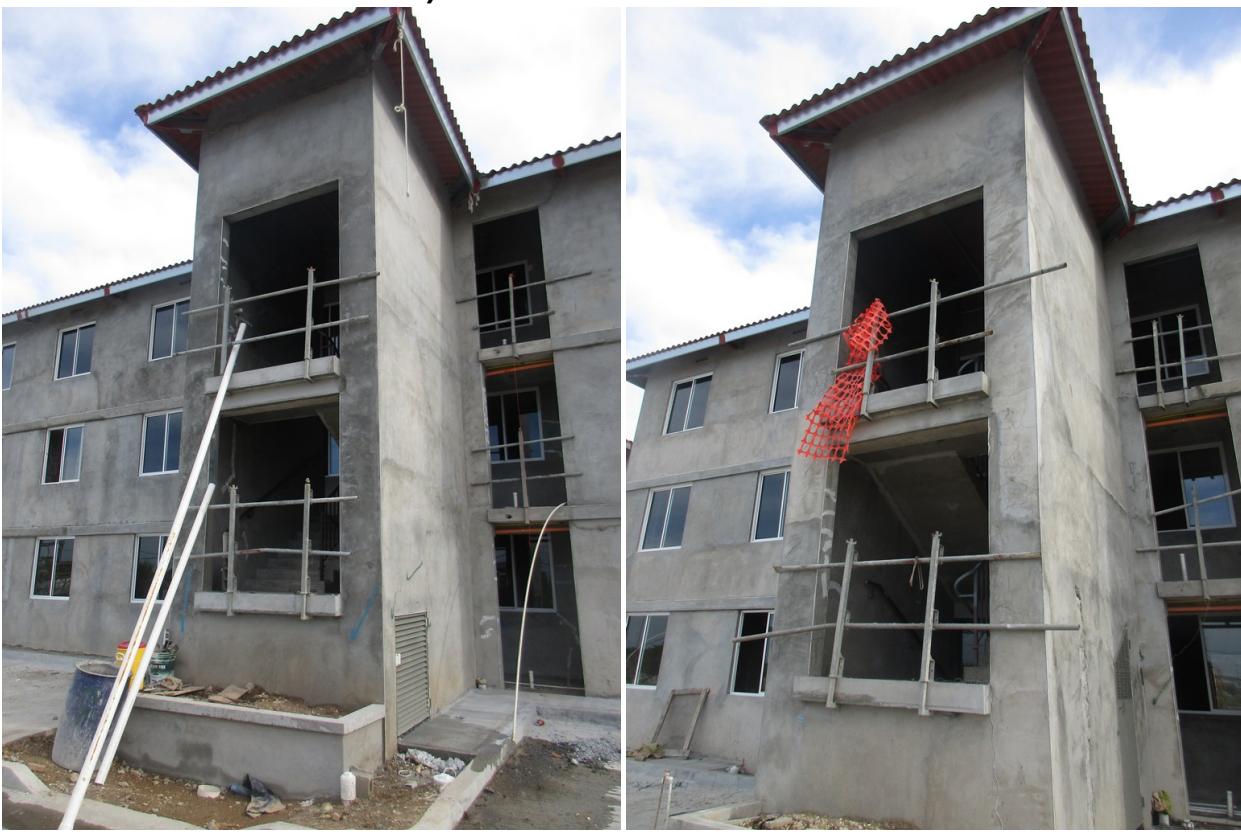
Fotografía 18 Barandales protegen de caídas accidentales a los trabajadores en los pisos superiores

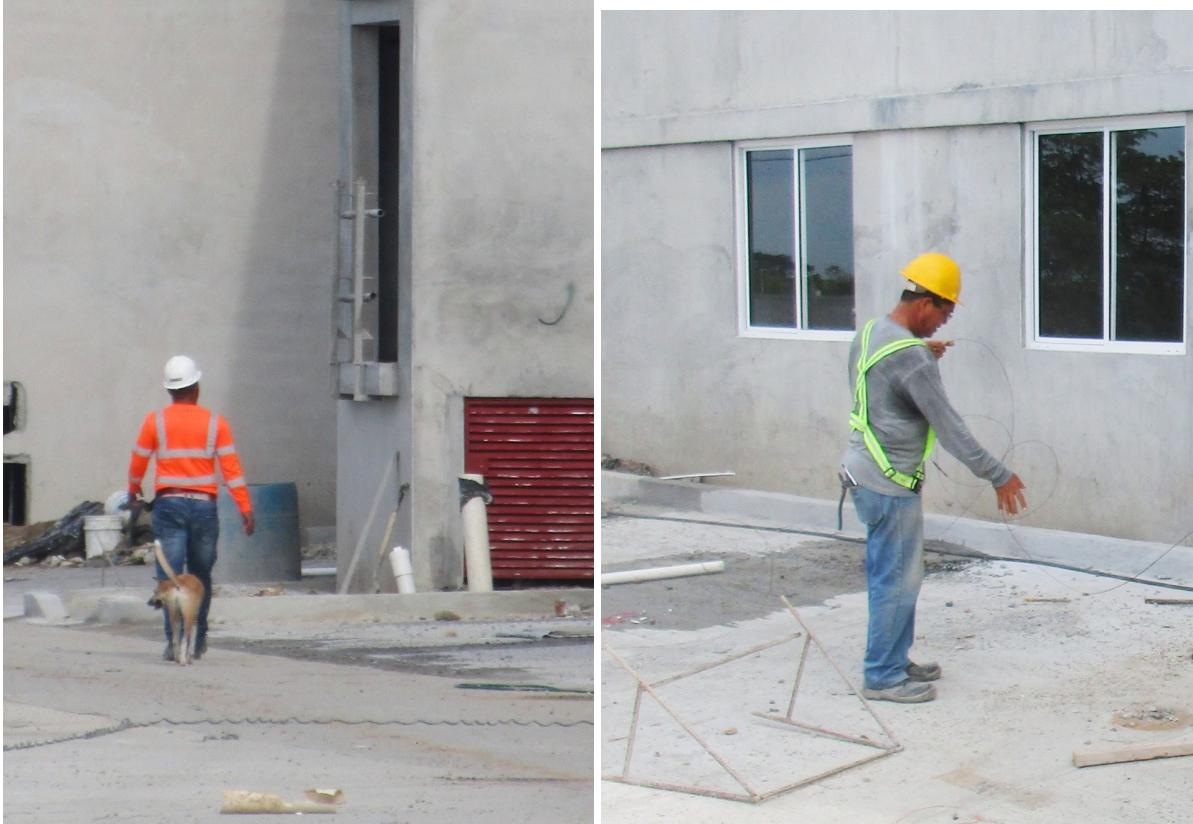
Fotografía 19 Trabajadores con su Equipo de Protección Personal completo

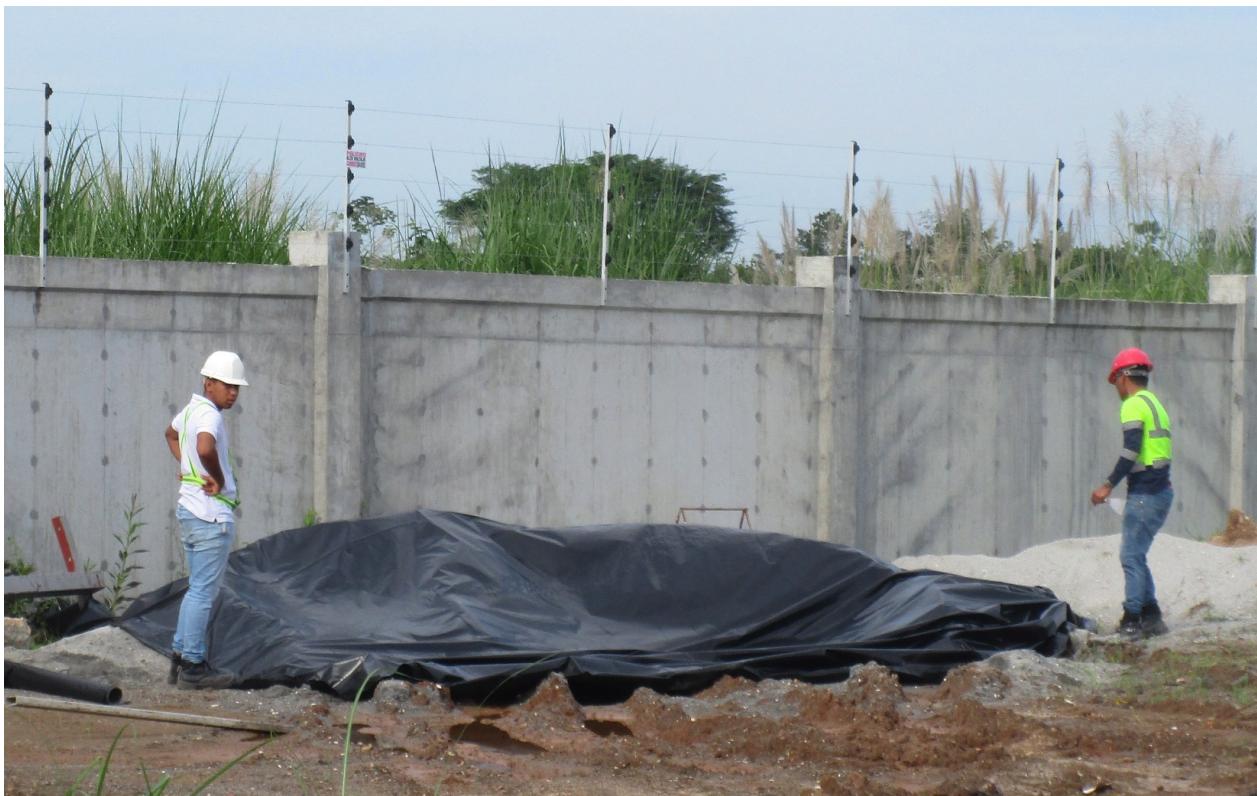
Fotografía 20 Trabajadores con su equipo de protección personal

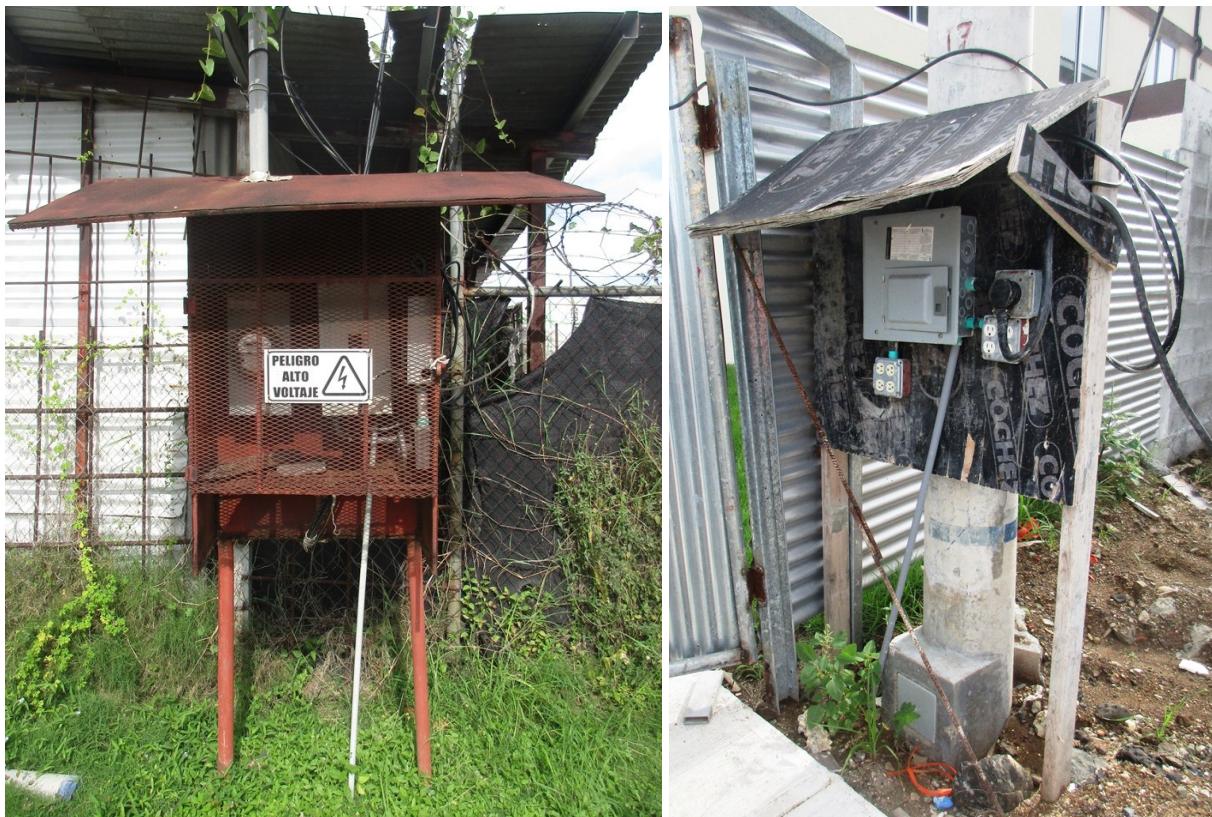
Fotografía 21 Temporales eléctricos sin cables pelados

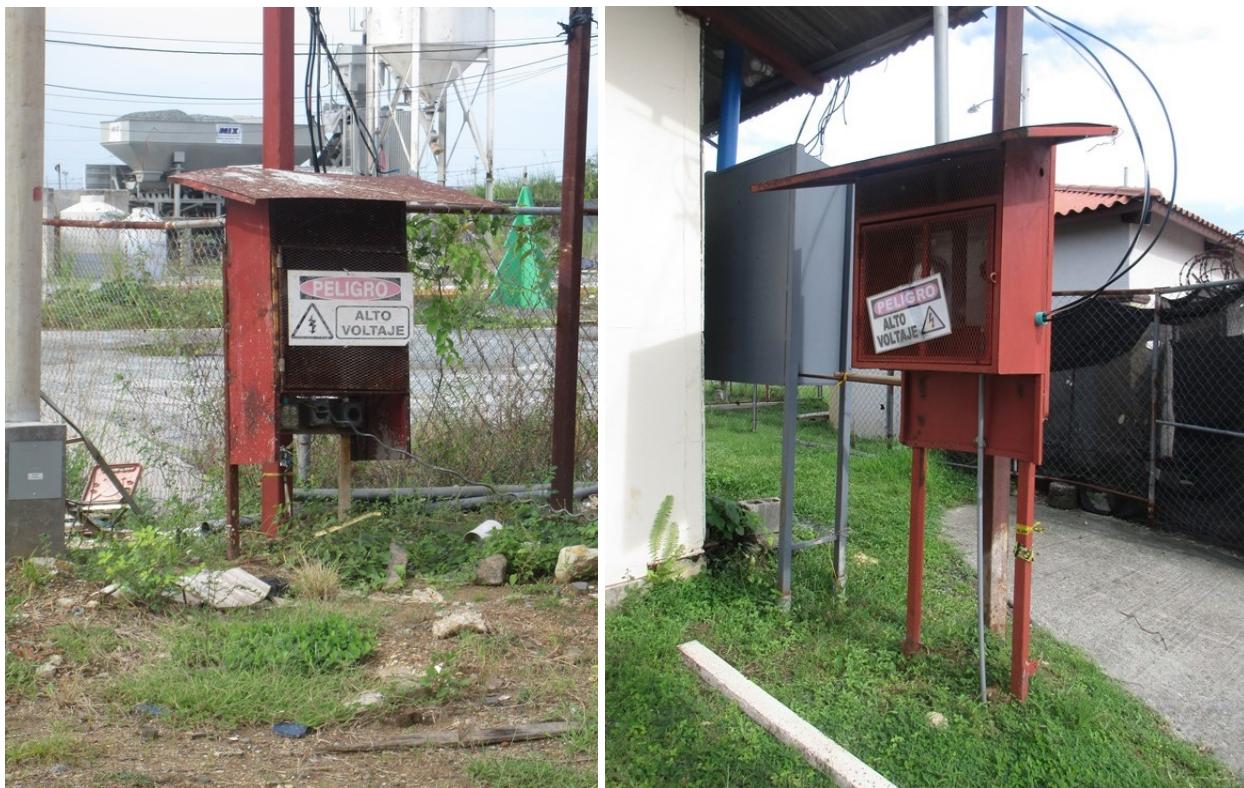
Fotografía 22 Otros temporales eléctricos, techados y con letreros de precaución

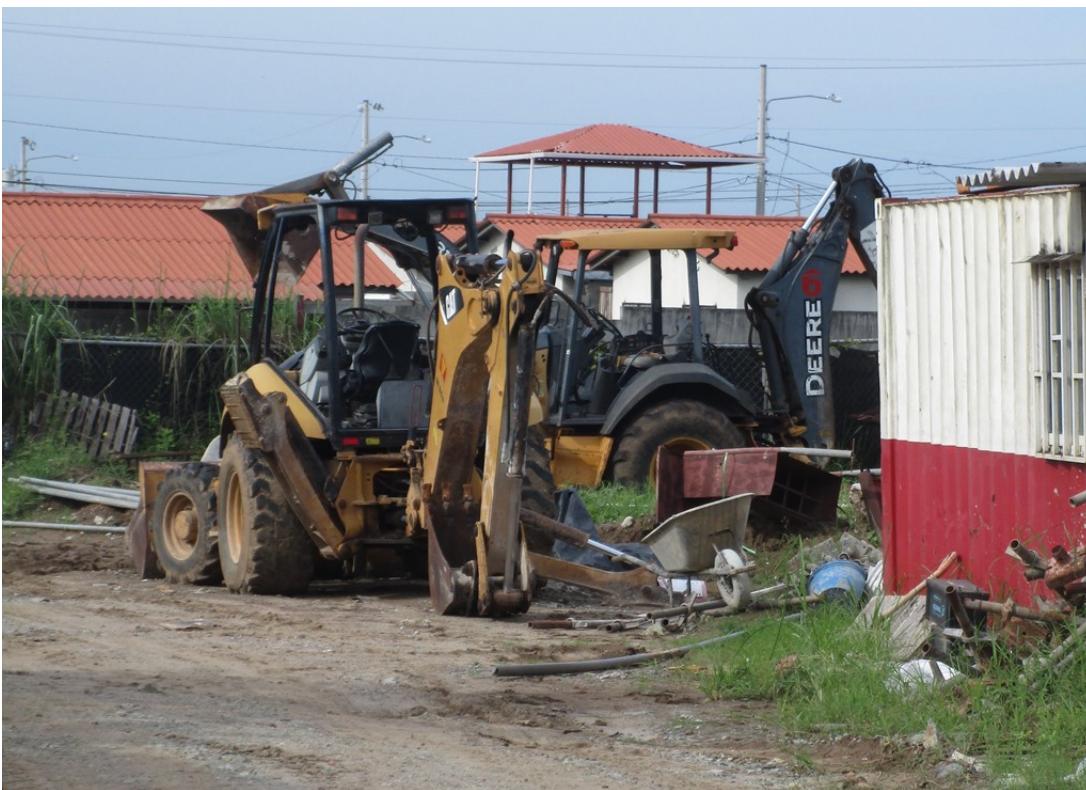
Fotografía 30 Maquinaria pesada sin uso actualmente (a la espera de su traslado)

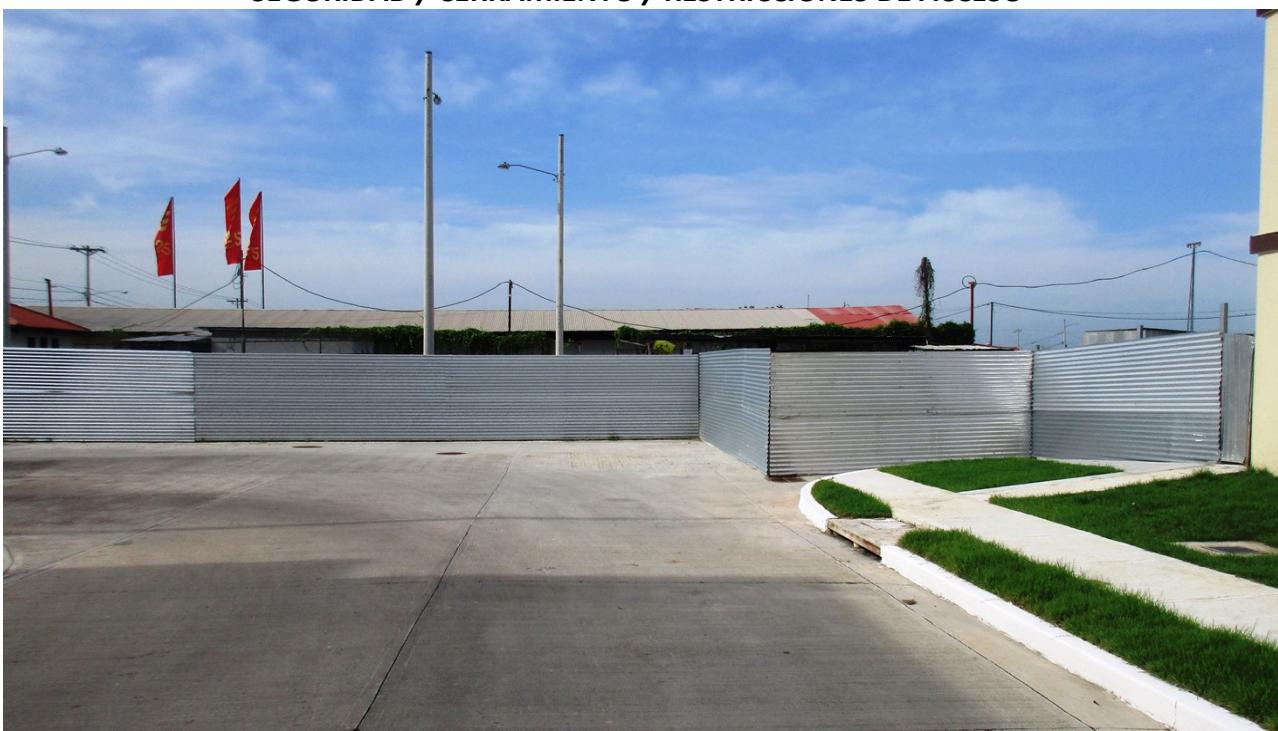
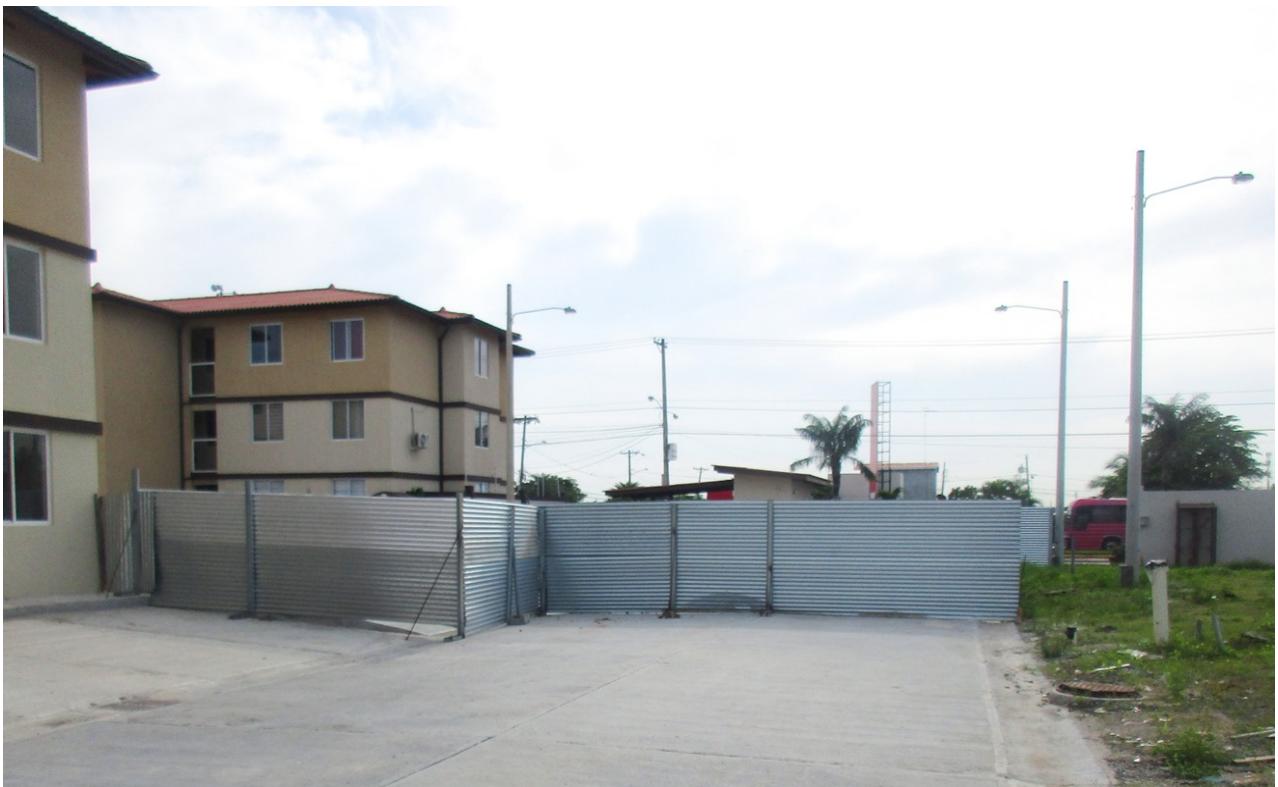
Fotografía 31 Áreas en construcción delimitadas por barreras físicas (hojas de Zinc)

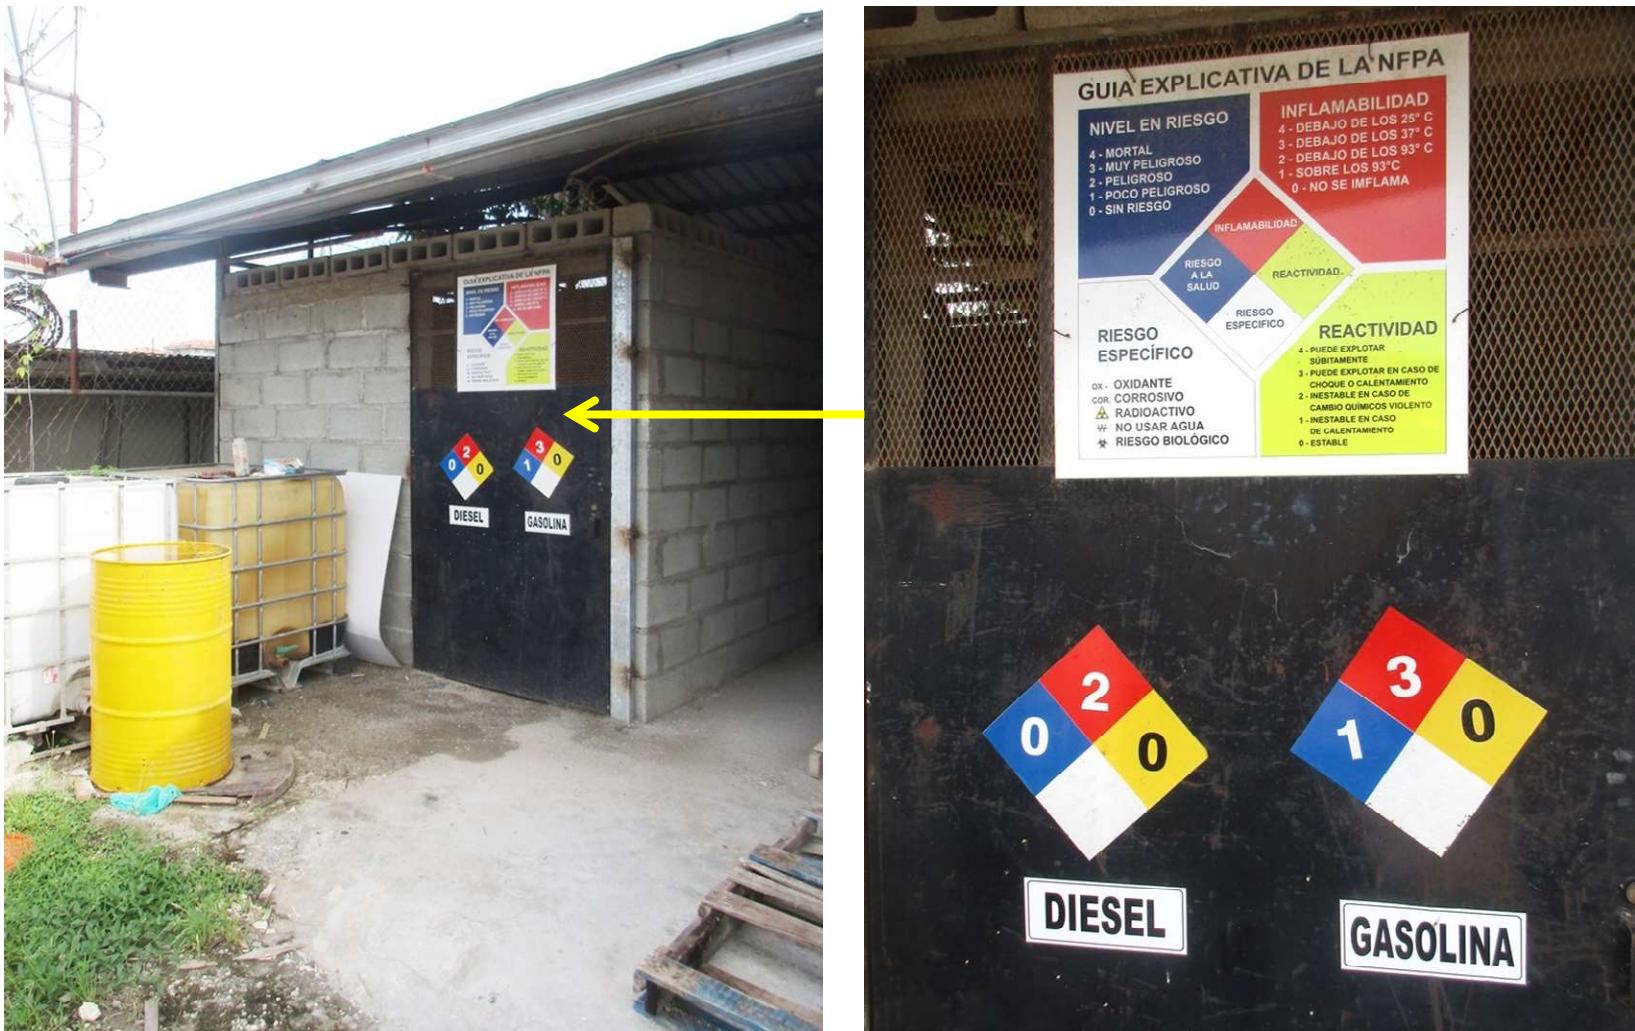
Fotografía 32 Casetas de Combustibles con su diamante NFPA para Diesel y Gasolina

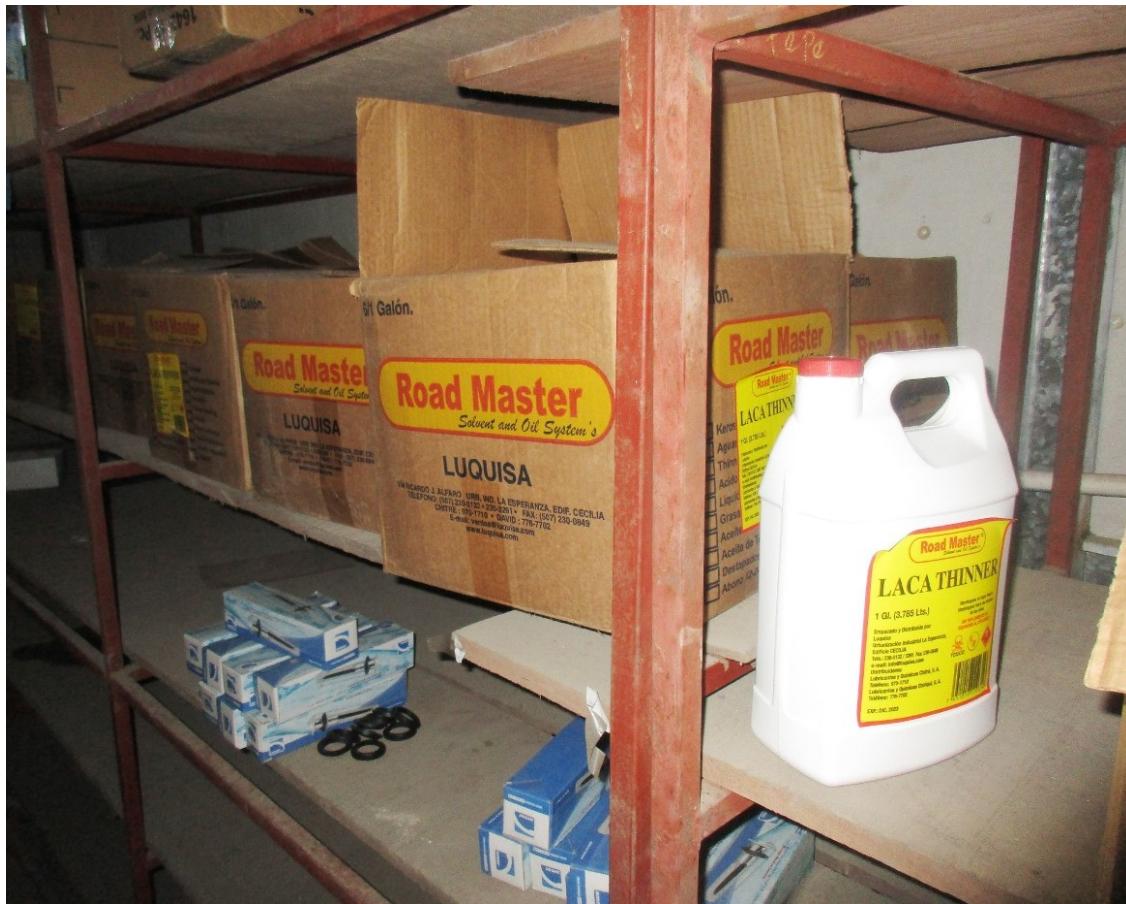
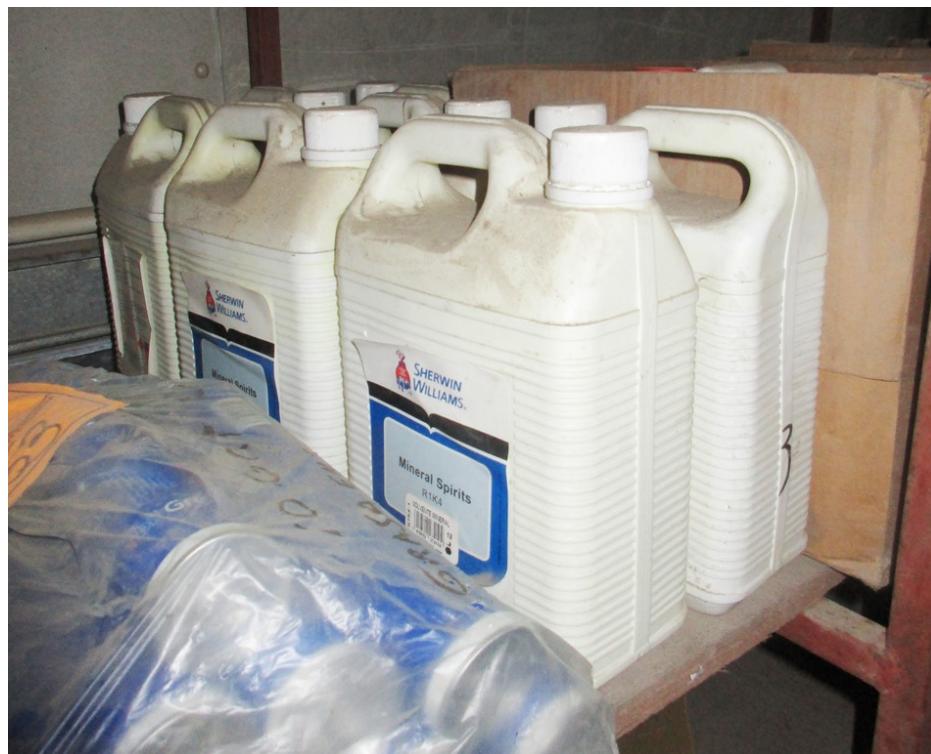
Fotografía 33 Contenedores de solventes en el almacén de materiales e insumos

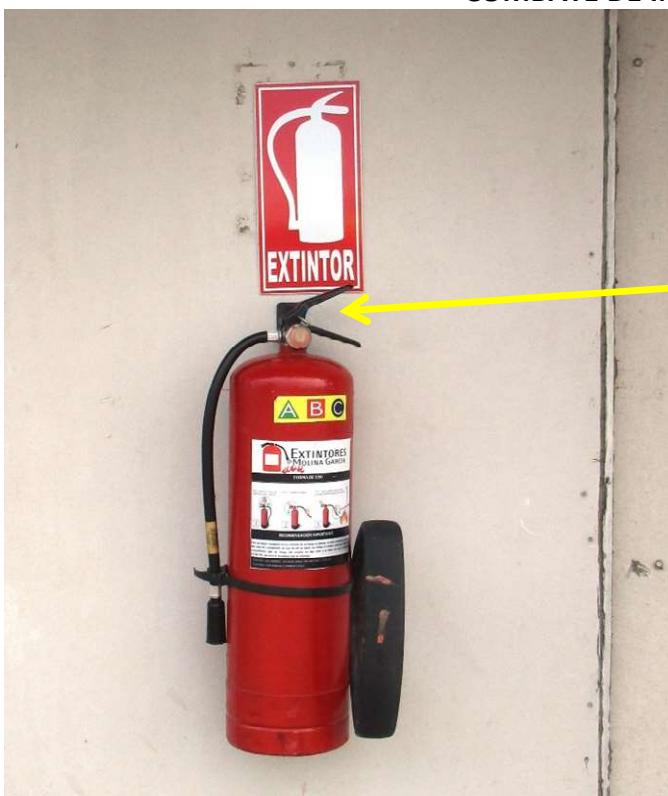
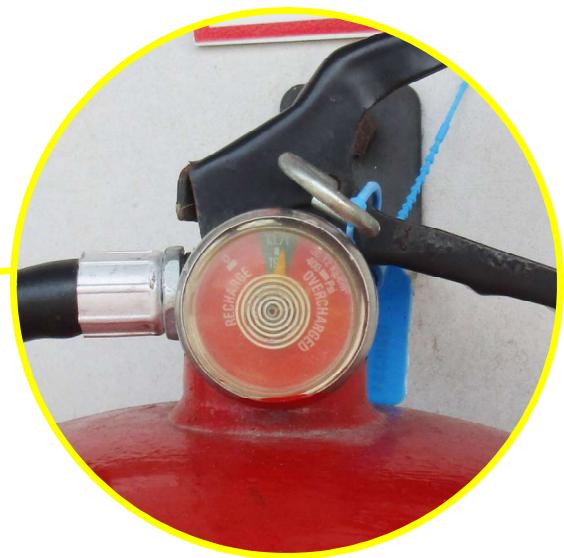
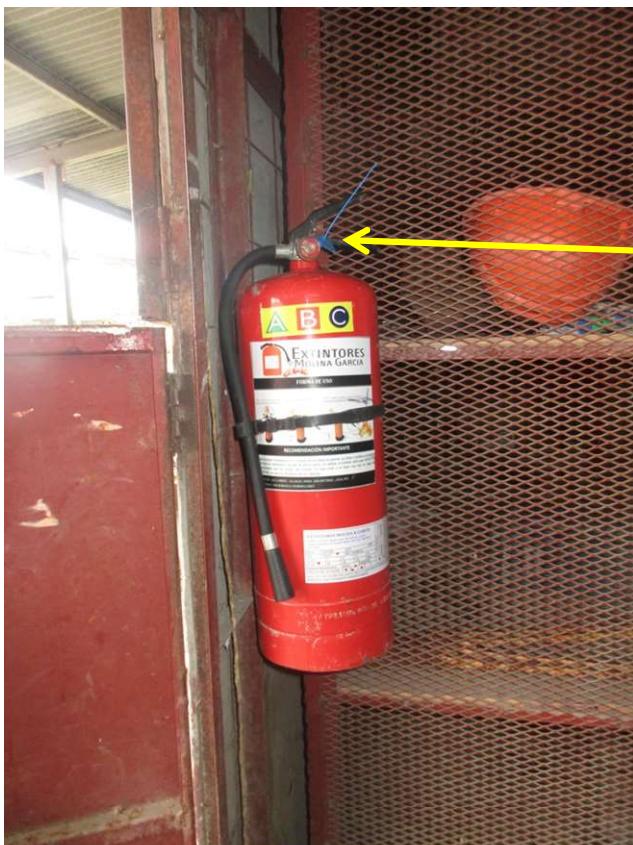
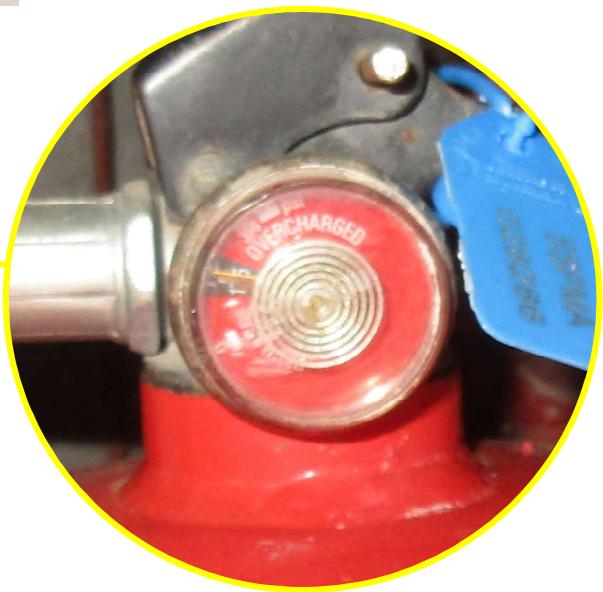
Fotografía 34 Extintores portátiles cargados en el proyecto

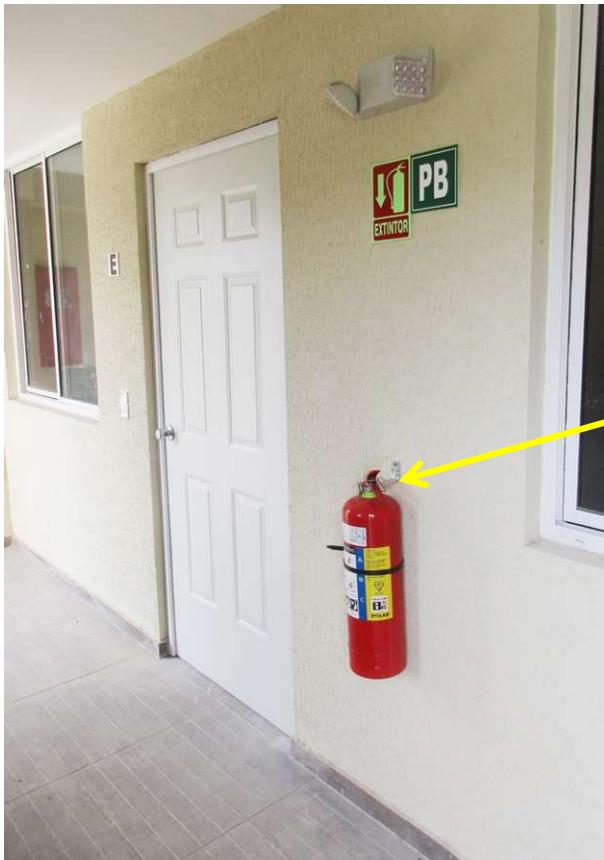
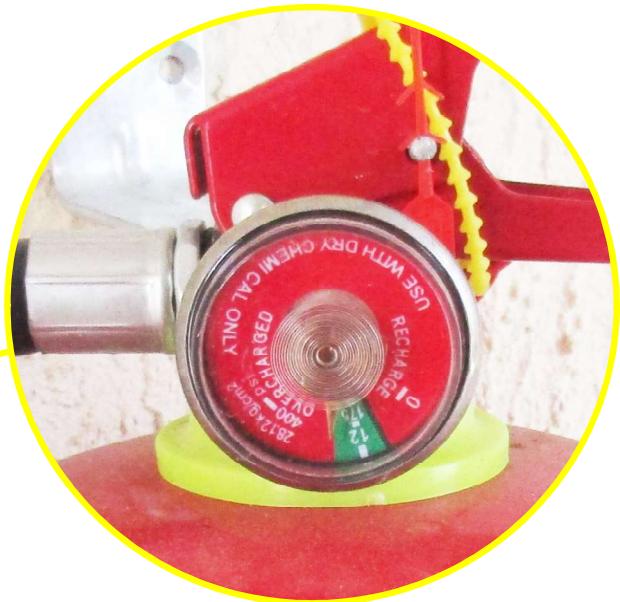
Fotografía 35 Otro extintor cargado en un edificio terminado y listo para ocupar

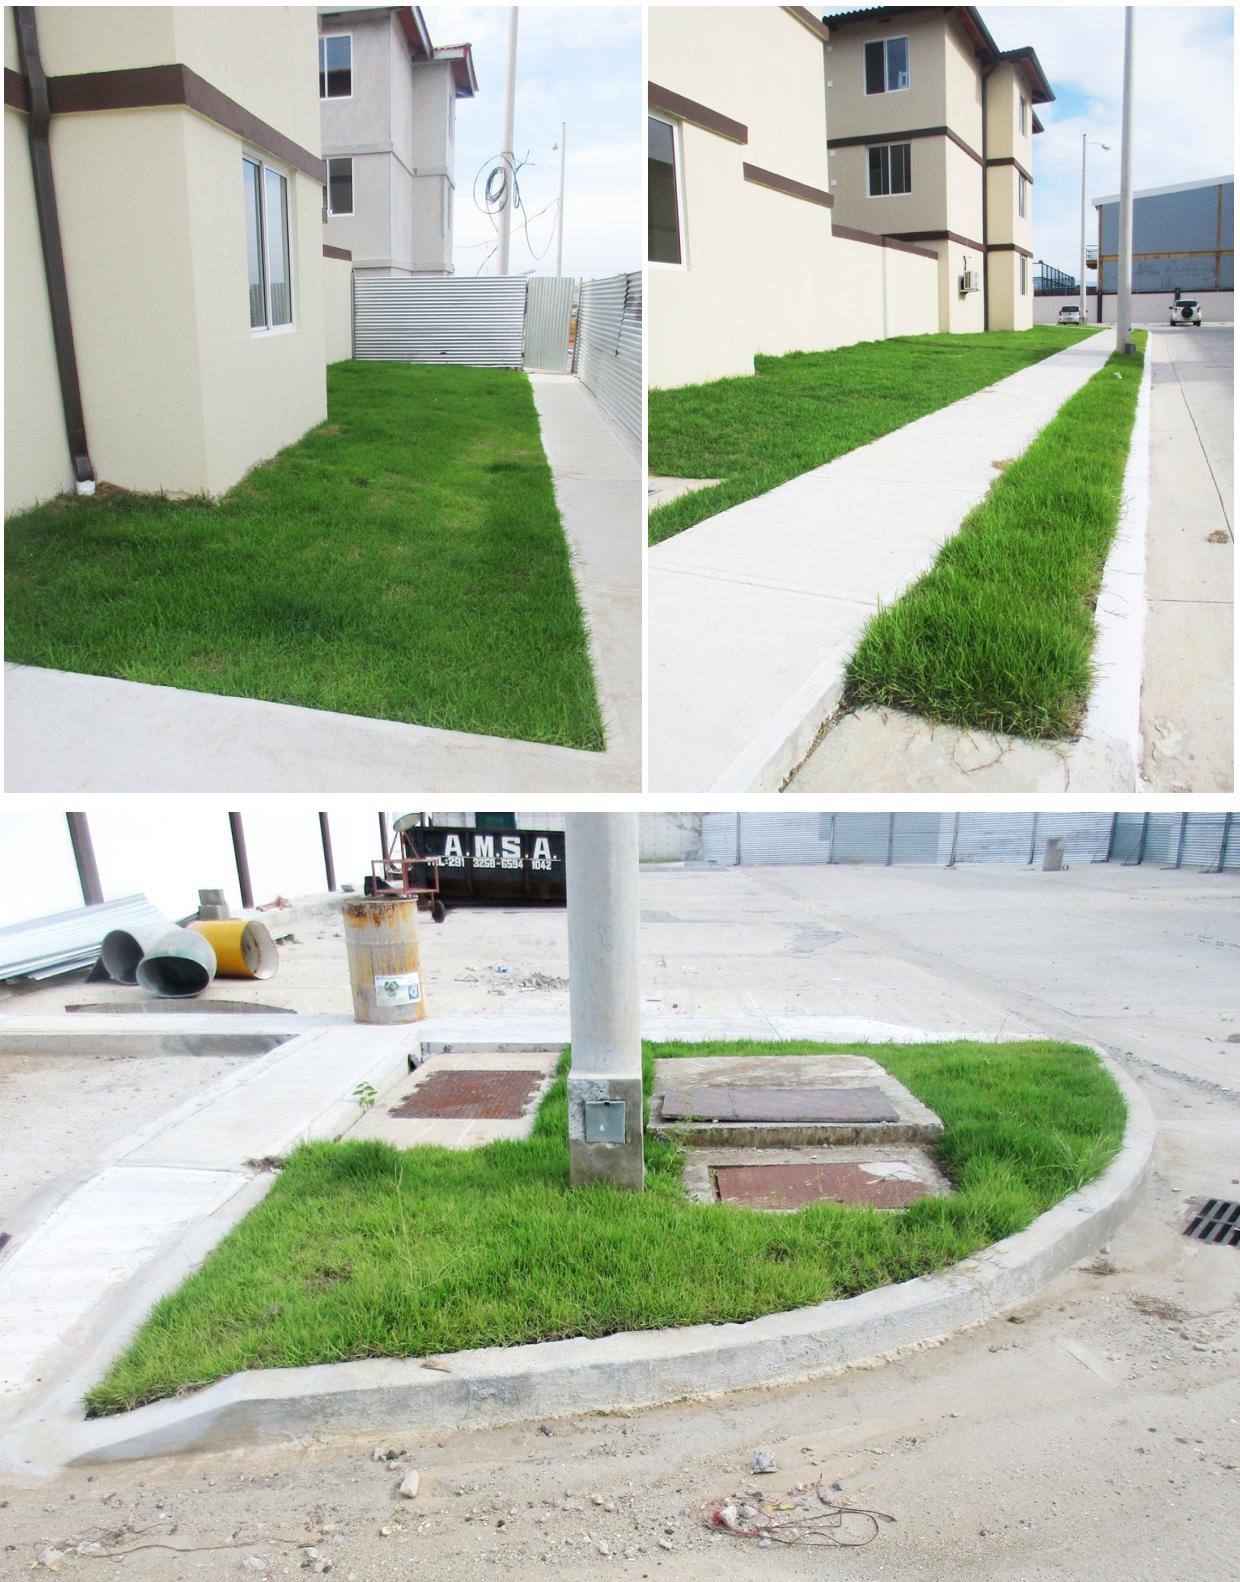
Fotografía 37 Suelos revegetados con hierbas ornamentales (protección contra la erosión)

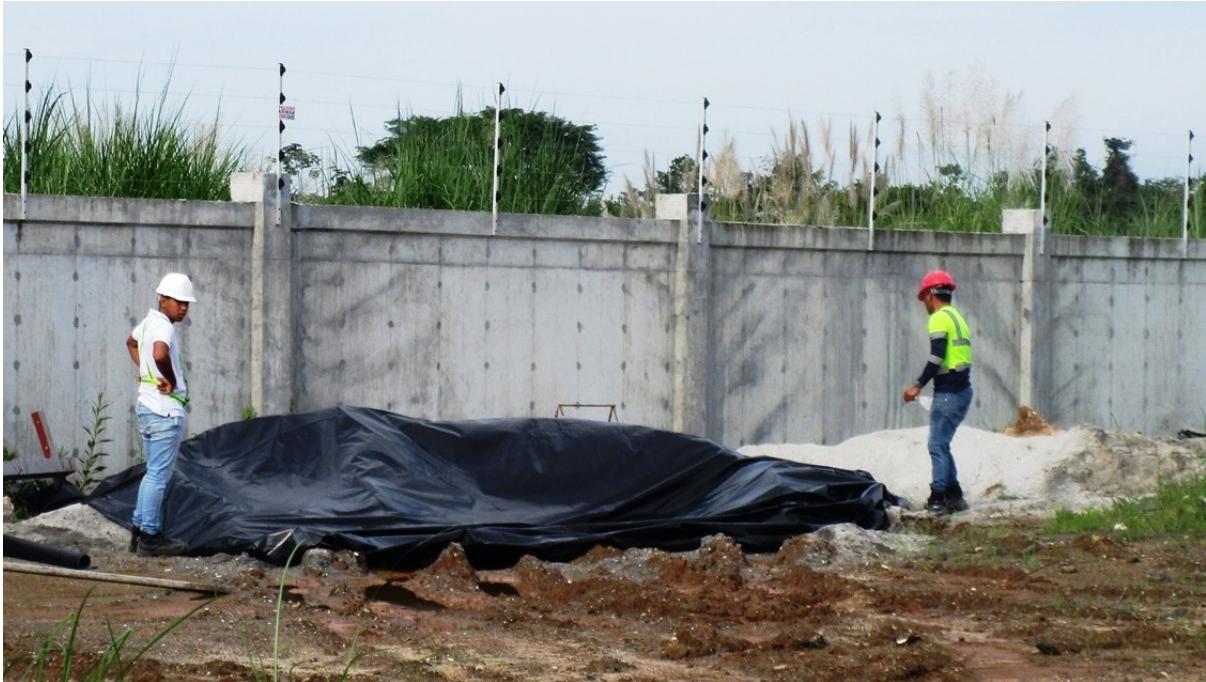
Fotografía 44 Amontonamiento de arena cubierta con una lona plástica
