INFORME DE APLICACIÓN Y EFICIENCIA DE LAS MEDIDAS DE MITIGACIÓN, CONTROL Y COMPENSACIÓN. ETAPA DE OPERACIÓN ESTUDIO DE IMPACTO AMBIENTAL CATEGORÍA I DEL PROYECTO

“CANCHA PARA EL ALMACENAMIENTO DE CENIZAS”

EMPRESA PROMOTORA: BAHÍA LAS MINAS CORP.

**INFORME DE SEGUIMIENTO DE LA ETAPA DE OPERACIÓN DEL ESTUDIO DE IMPACTO
AMBIENTAL CATEGORÍA I
“CANCHAS PARA EL ALMACENAMIENTO DE CENIZAS”**

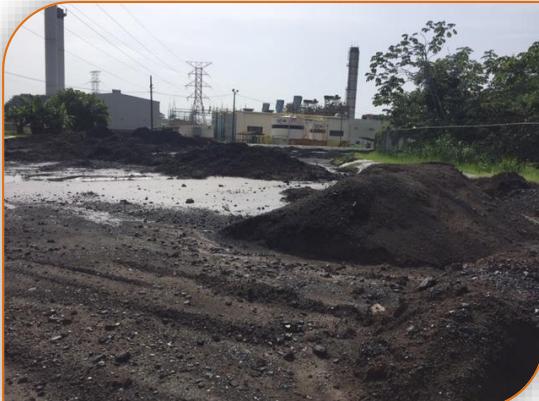
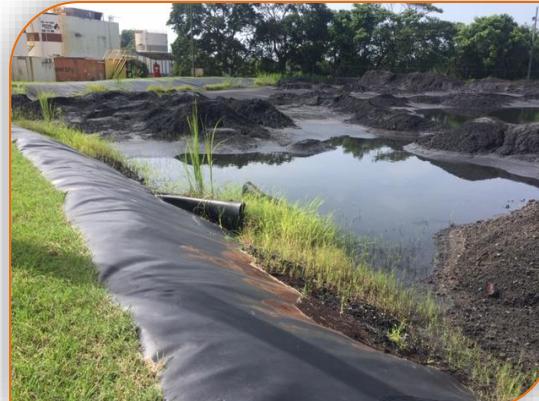
3. Se tratará de disponer parte de las cenizas generadas en el vertedero municipal de Colón, en coordinación con AGUASEO.				<input checked="" type="checkbox"/>	
Observación: La empresa ha señalado que la ceniza se la está llevando la empresa Argos, que se está valorizando en su totalidad; es decir, que no se está llevando cenizas ni escoria al vertedero municipal. La que no se ha podido trasladar permanece en la cancha.					
Foto 1. Almacenamiento de cenizas

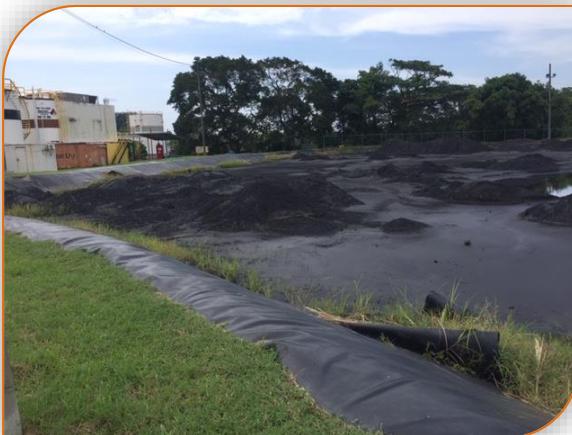
Foto 2: Geomebrana en la cancha de cenizas.

Observación: Se observó que la cancha una geomembrana. No obstante, se debe revisar lo relacionado a su función para la impermeabilización, ya que en los bordes en secciones puntuales, se puede observar deterioro de la misma.

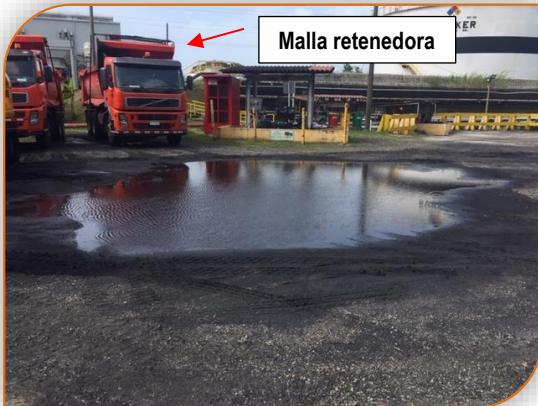
Foto 3. Vista de camión con su malla retenedora.

Observación: En el recorrido de la empresa se observó que los camiones utilizados para el traslado de la escoria, estaban dotados de malla retenedora, la cual la empresa señaló que se utiliza y verifican en campo cuando se realiza la actividad de traslado del material.

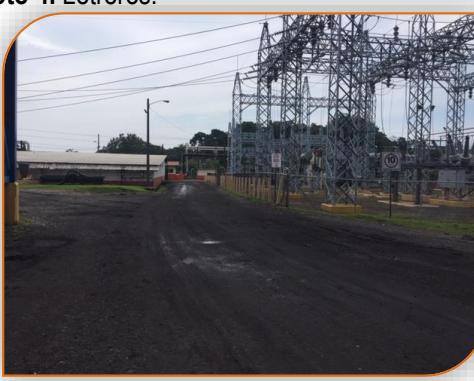
12. Señalarizar debidamente el área de acceso al proyecto y velar por el cumplimiento de las normas de seguridad.	<input checked="" type="checkbox"/>				
Observación: Se observó que se mantiene letrero de límite de velocidad y de advertencia de entrada y salida de camiones, aspectos que han sido evidenciados en los informes predecesores.					
Foto 4. Letreros.

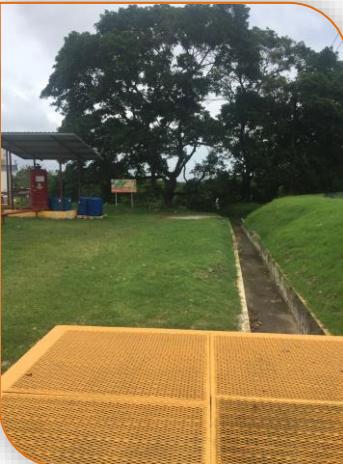
14. Manta de control de erosión en los taludes del acceso que colinden con el área de manglar.			<input checked="" type="checkbox"/>		
Observación: Se han observado taludes cubiertos de gramíneas y sin signos de erosión, por lo que no es necesario el uso de manta de control de erosión.					
Foto 5. Talud revegetado.

19. Implementar medidas efectivas para el control de la erosión y la sedimentación en todas las fases del proyecto.	<input checked="" type="checkbox"/>				
Observación: Durante las inspecciones se observaron taludes revegetados sin evidencias de erosión. Ver foto 1,2 y 5.

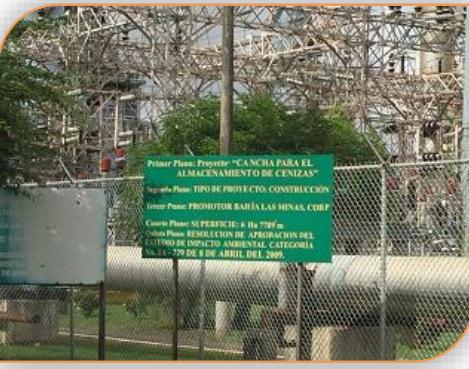
Foto 6: Letrero de EslA aprobado

20. Colocar antes de iniciar la ejecución del proyecto, un letrero en un lugar visible dentro del área de proyecto.	<input checked="" type="checkbox"/>				
Observación: En una de las entradas del complejo termoeléctrico Bahía Las Minas, se mantiene letrero alusivo a la aprobación del estudio de impacto ambiental, conforme a lo estipulado a la resolución que aprueba el EslA, tal y cual puede constatarse en la siguiente foto:
