ANEXO 1

REGISTRO FOTOGRÁFICO

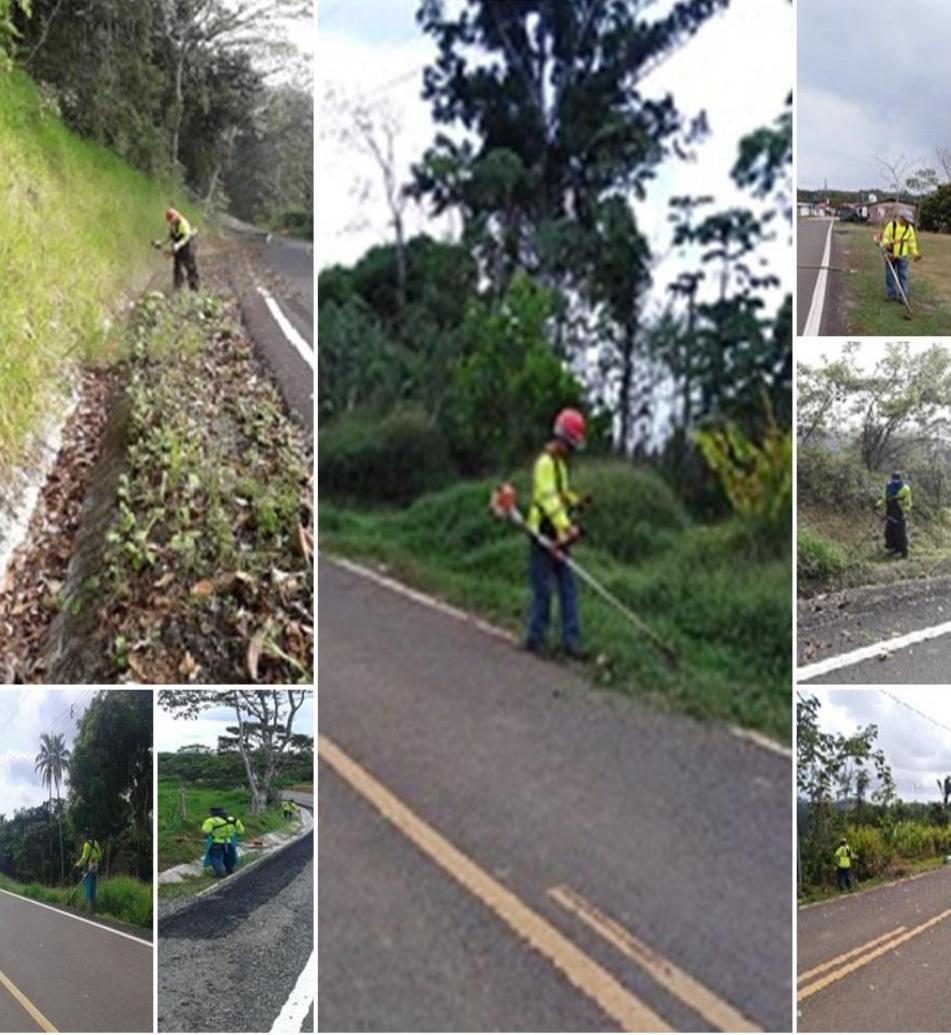
ACTIVIDAD	EVIDENCIA FOTOGRÁFICA
<p>Desmonte mecánico a lo largo de la servidumbre vial del proyecto y sus ramales.</p>

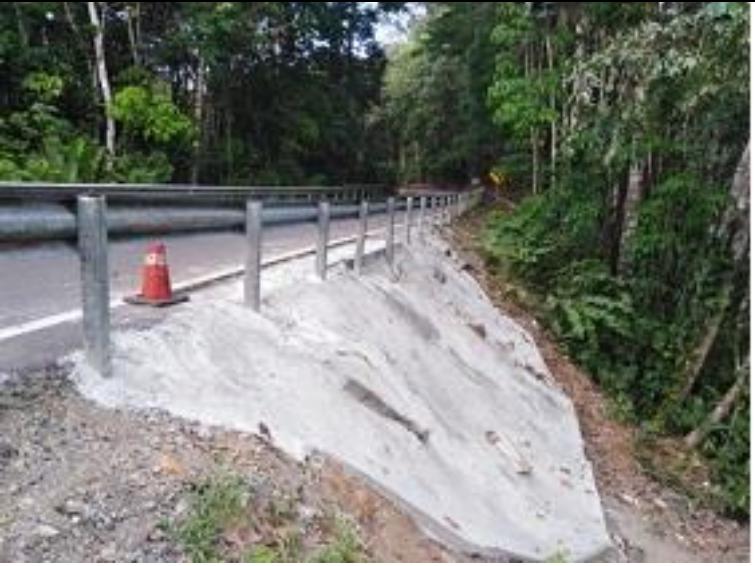
<p>Conformación y reparación de talud al mismo se le construye zampeado para protección de la calzada, como también la reposición de la barrera guarda vía.</p>

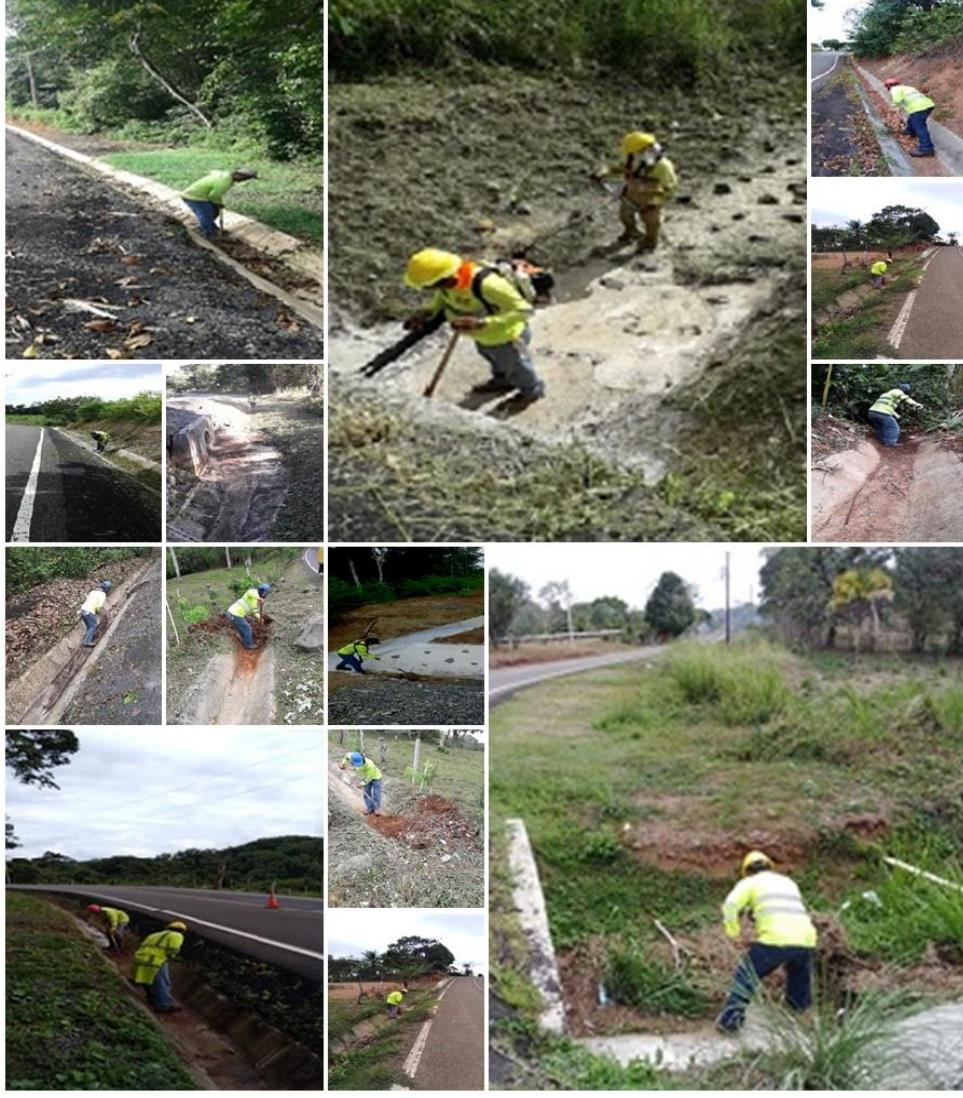
ACTIVIDAD	EVIDENCIA FOTOGRÁFICA
<p>Limpieza de cunetas pavimentadas y tubos transversales en todo el proyecto e incluyendo sus ramales</p>

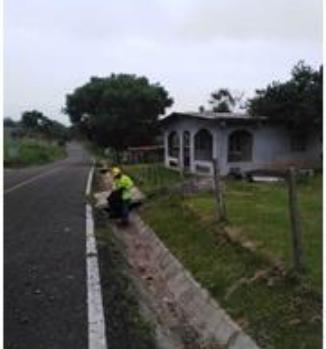
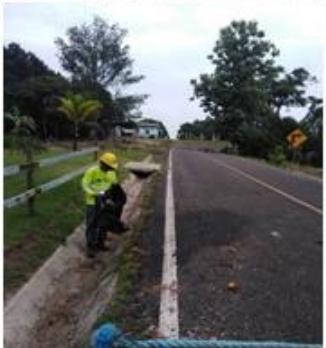
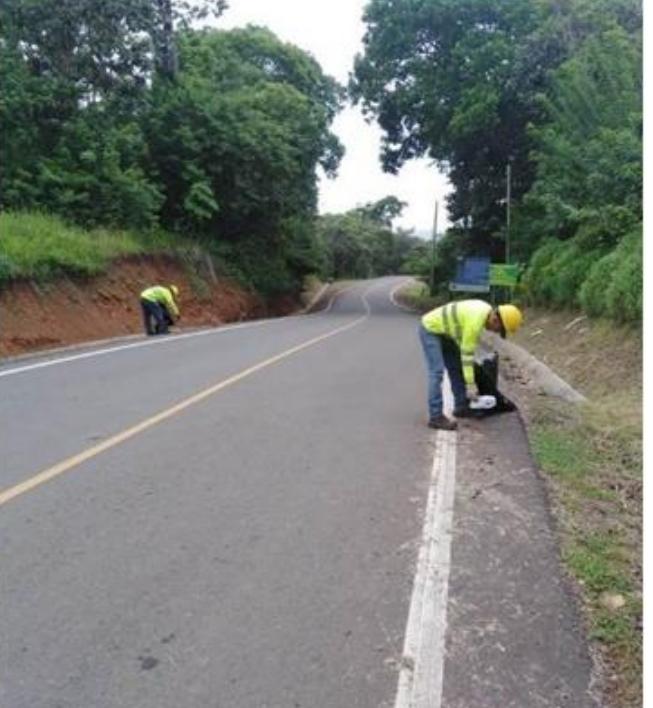
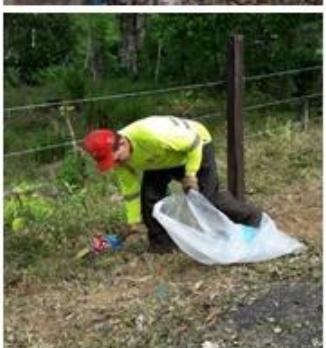
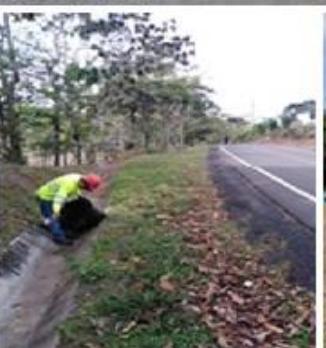
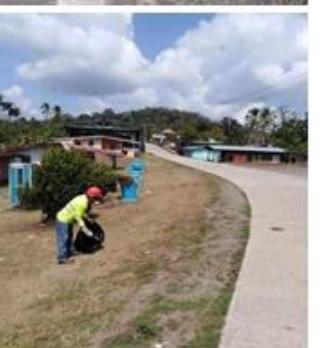
ACTIVIDAD	EVIDENCIA FOTOGRÁFICA
Recolección de los desechos sólidos en bolsas plásticas

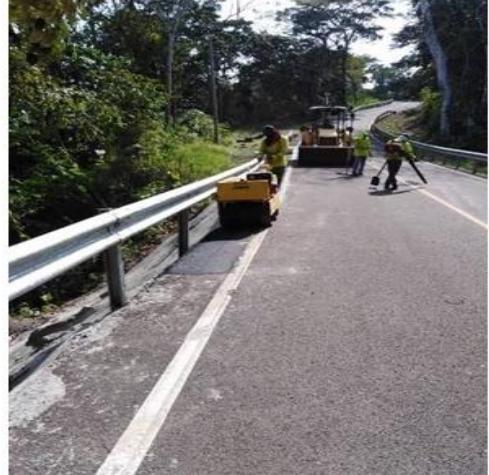
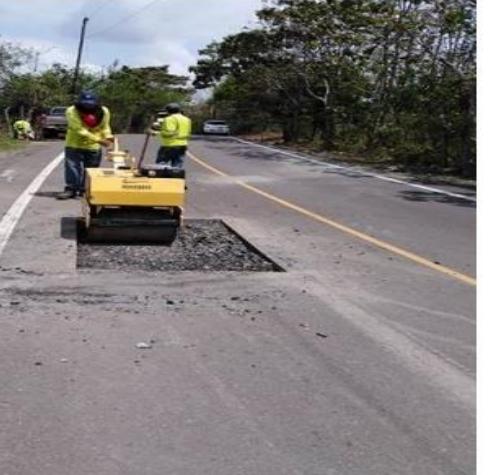
Actividades de parcheo y sello de junta grietas

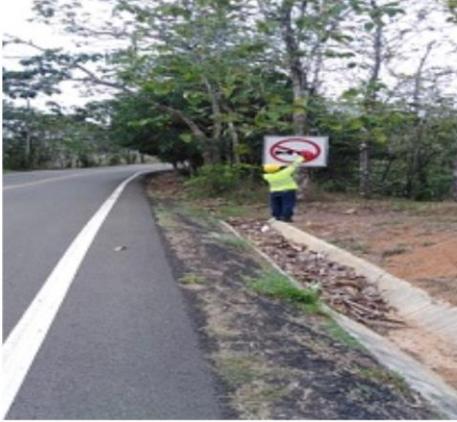
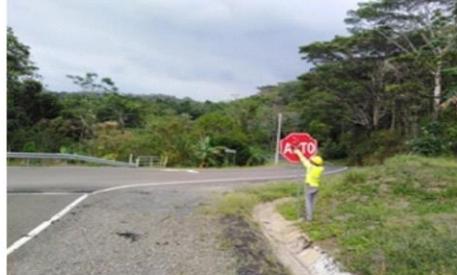
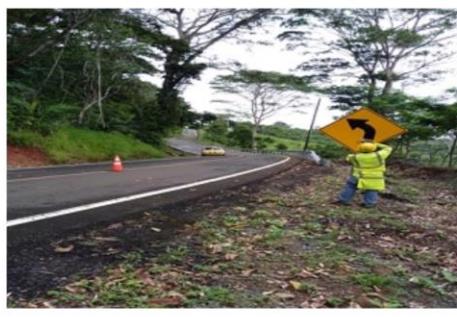
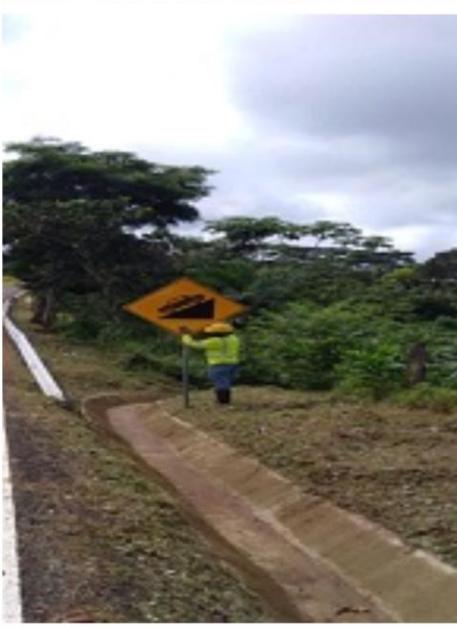
ACTIVIDAD	EVIDENCIA FOTOGRÁFICA
<p>Limpieza de señales viales verticales en los diferentes tramos del proyecto</p>

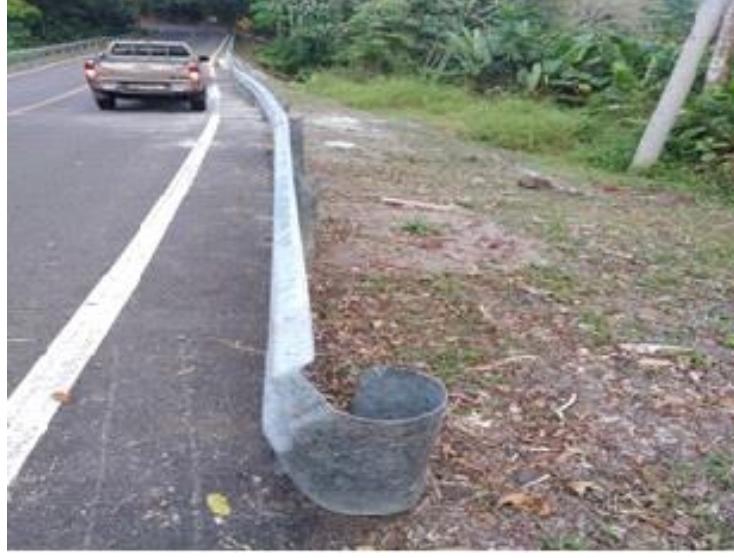
<p>Reposición y adecuación de barreras guarda vías.</p>

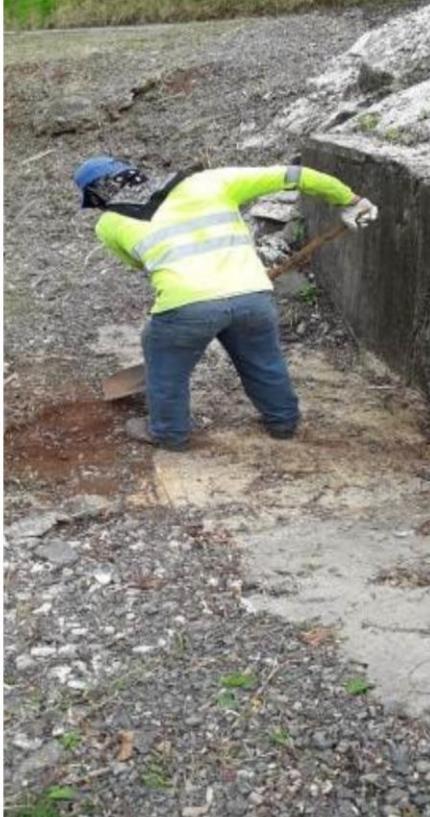
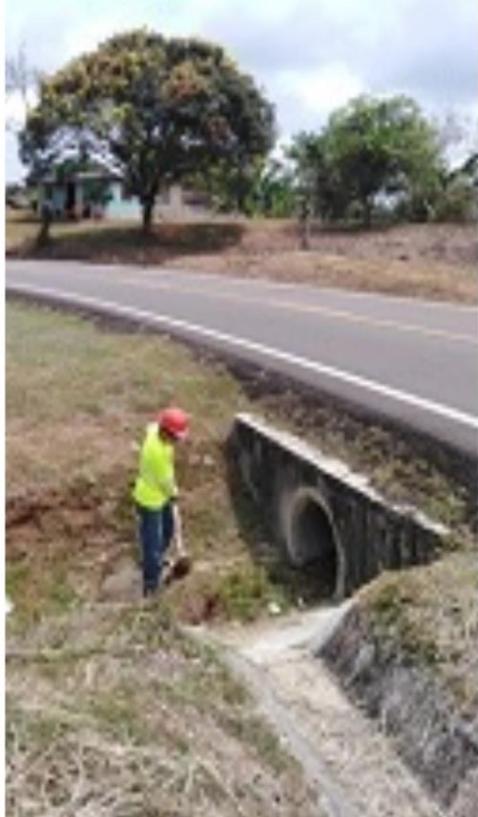
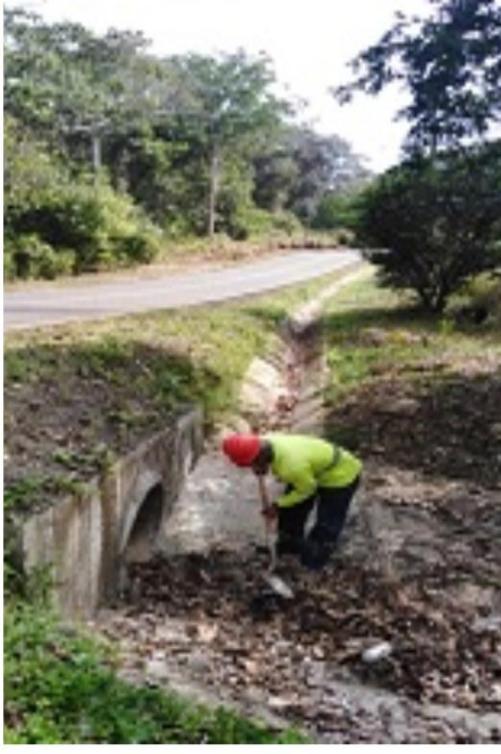
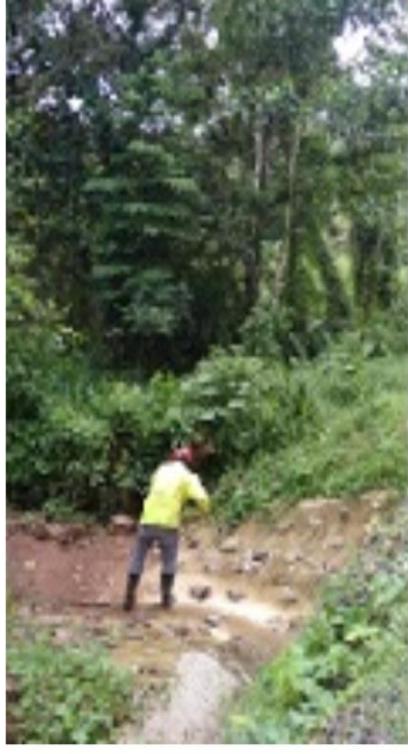
ACTIVIDAD	EVIDENCIA FOTOGRÁFICA
<p>Limpieza de alcantarilla de 0.90 m de ϕ y su zanja o cauce en el tramo Pepino Ciricito.</p>

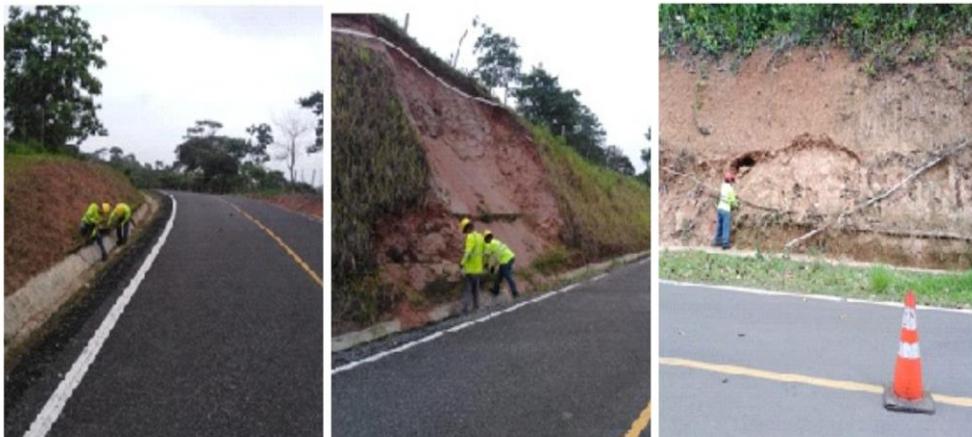
Actividades de adecuación en la barrera en talud como medida de control de sedimentación en diversos puntos del proyecto.

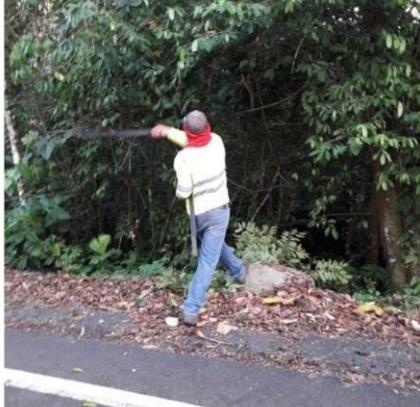
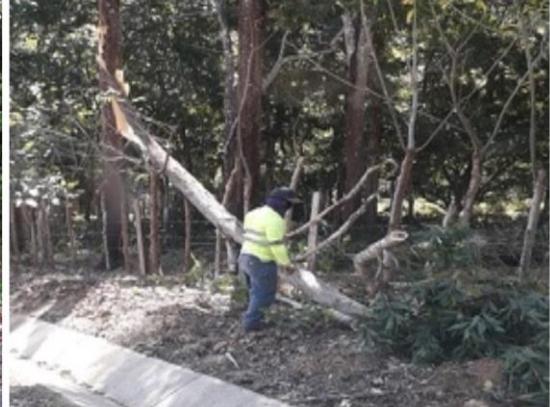
ACTIVIDAD	EVIDENCIA FOTOGRÁFICA
Actividades de poda de arbustos hacia la vía y remoción de árbol caído en área de servidumbre

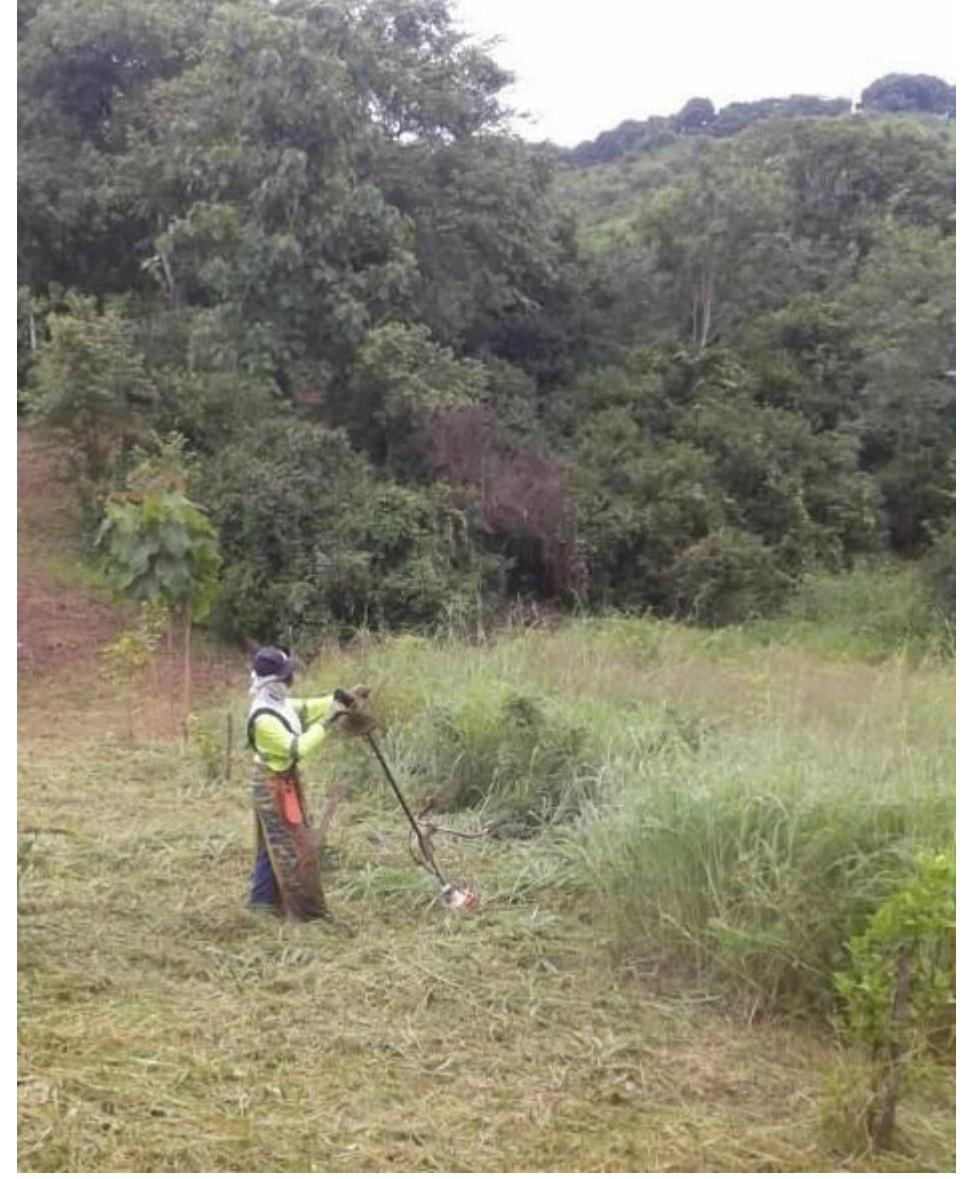
Limpieza de plantones

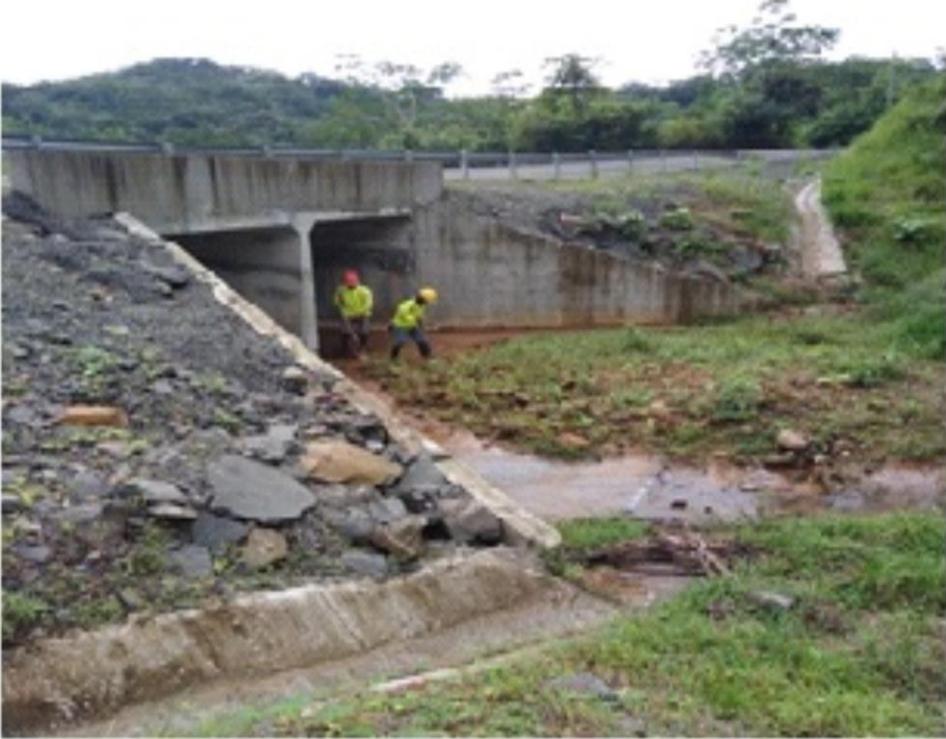
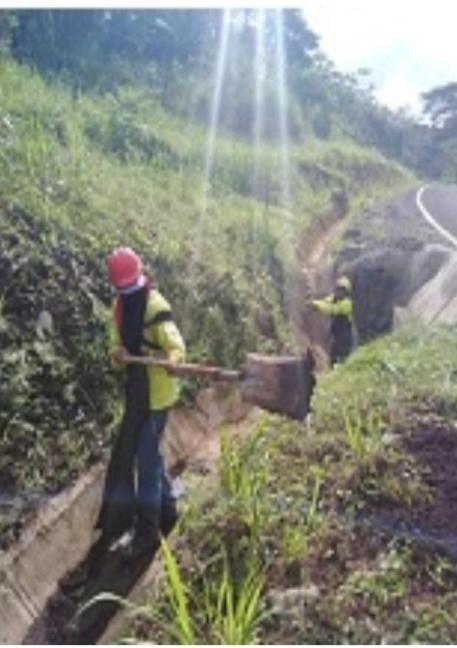
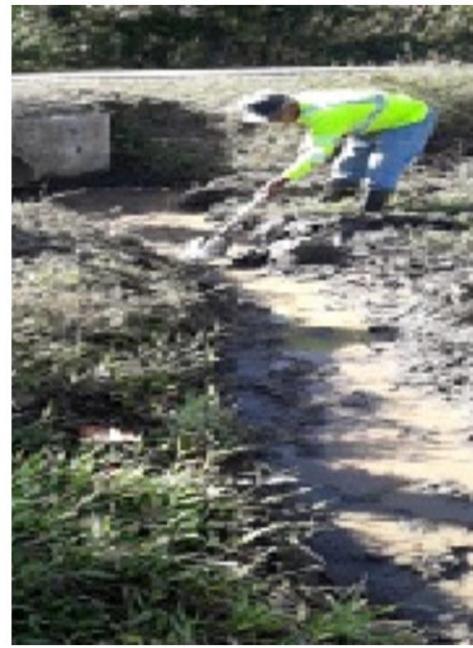
ACTIVIDAD	EVIDENCIA FOTOGRÁFICA
<p>Limpieza de sedimento y escombros en alcantarilla de cajón y cunetas en el proyecto.</p>
