# Segundo Informe sobre la Aplicación de las Medidas de Seguimiento, Mitigación y Control del Plan de Manejo Ambiental, la Resolución DIEORA-IA-170-2017 y la modificación de la Resolución DEIA-IAM-017 – 2019

## Proyecto “Hospital Punta Pacífica Costa del Este”

Enero- Junio, 2019

Costa del Este, corregimiento de Juan Díaz, distrito y provincia de Panamá

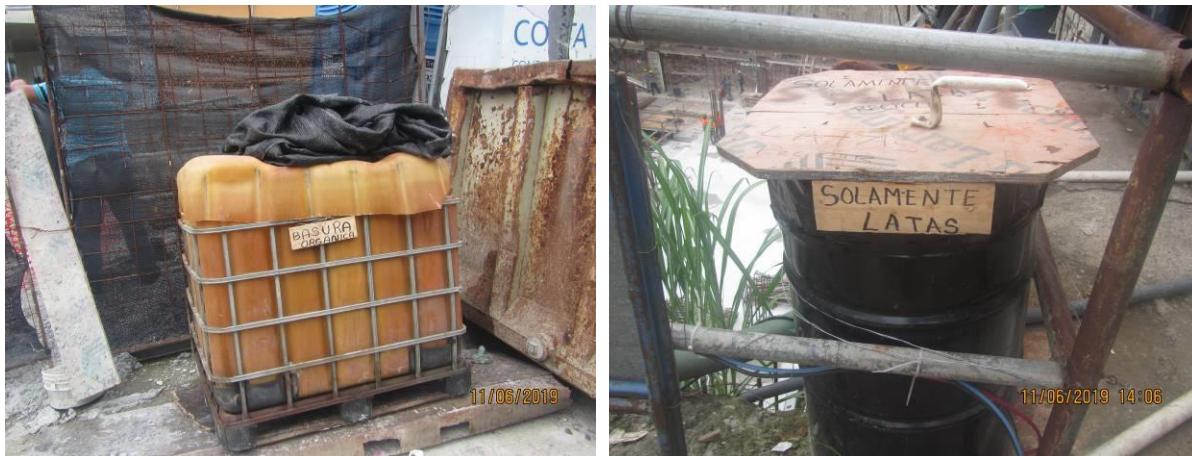
Imagenes 1 y 2. Vistas de los recipientes para los desechos domésticos (orgánicos y latas)

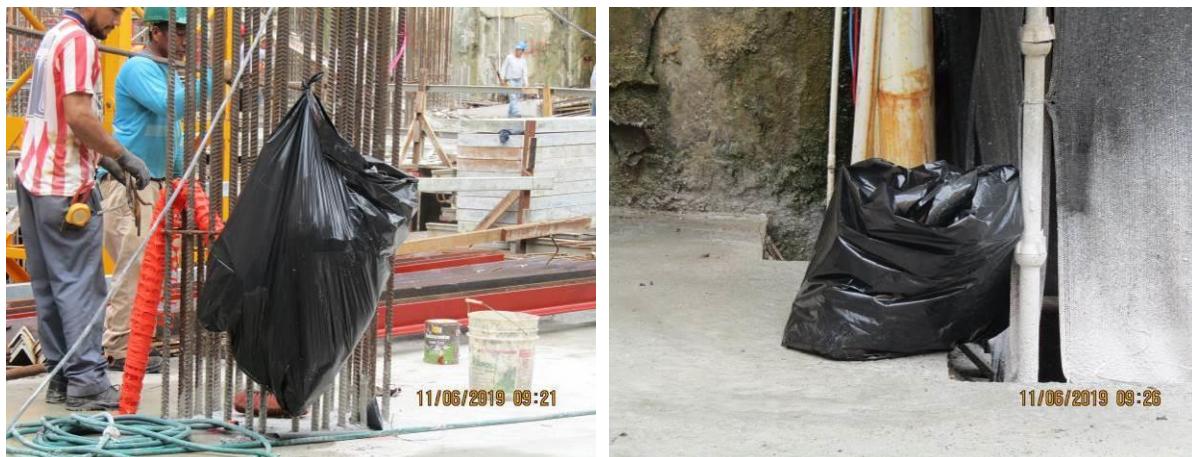
Imagen 3 y 4. Vista de las distintas bolsas plásticas en el área de trabajo del proyecto

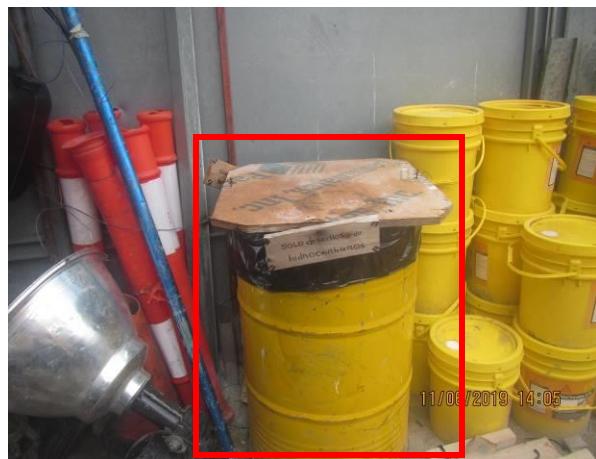
Imagen 5. Recipiente para los desechos peligrosos (residuos de hidrocarburos)

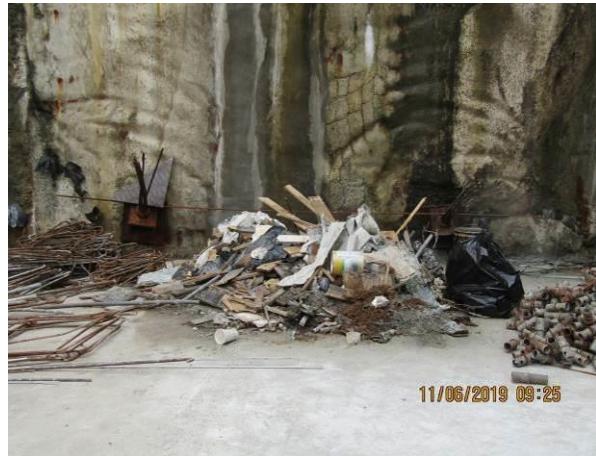
Imagen 6. Sitio de acopio de los desechos de construcción y domésticos en el área de construcción del proyecto

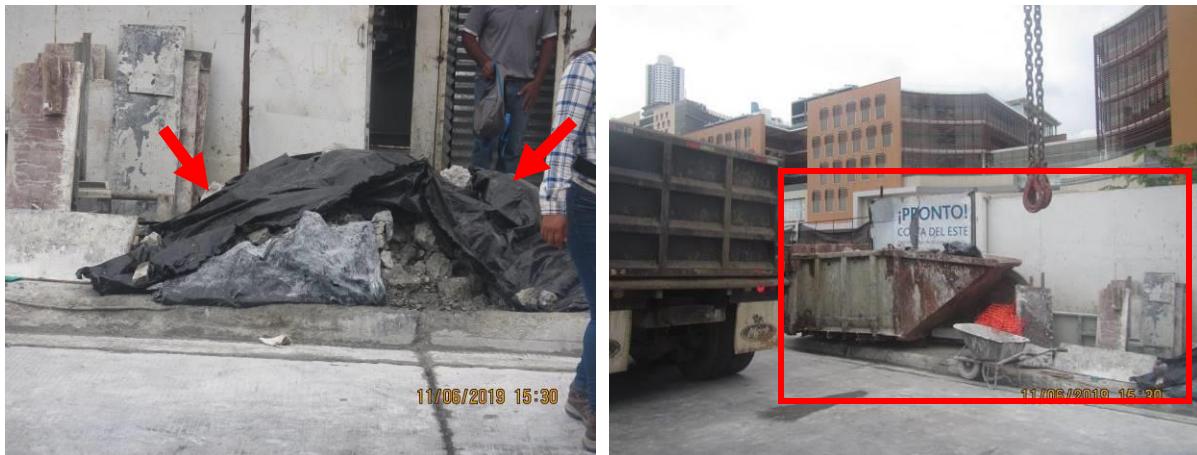
Imagenes 7 y 8. Vistas del segundo sitio de acopio de los desechos de construcción en la parte exterior del proyecto.

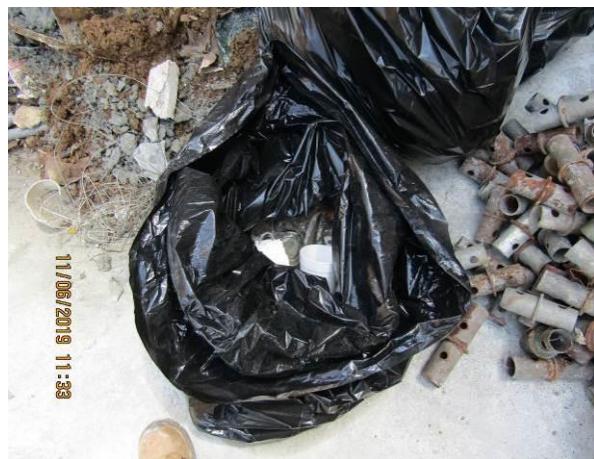
Imagen 9. Bolsas plásticas para los desechos domésticos, ubicadas en el sitio de acopio de los desechos de construcción

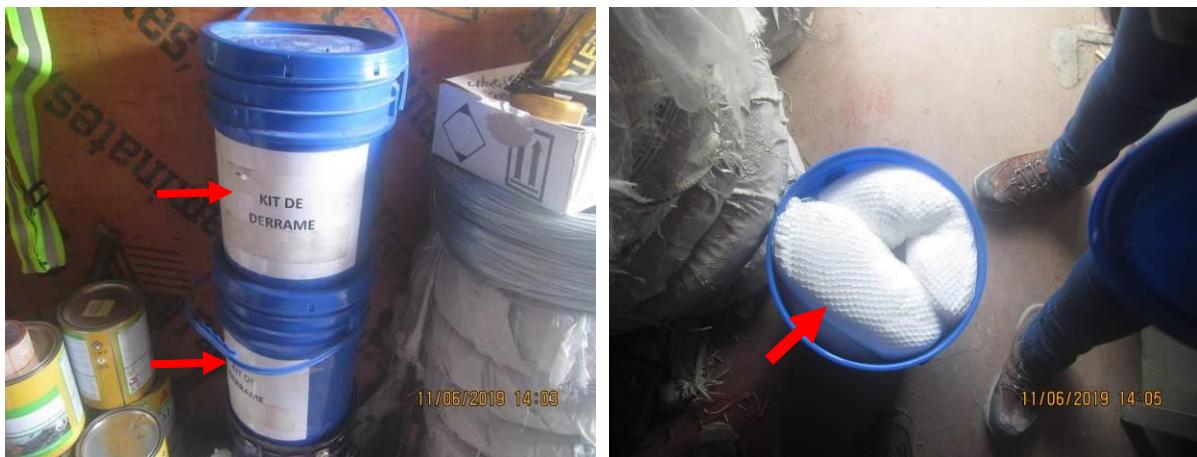
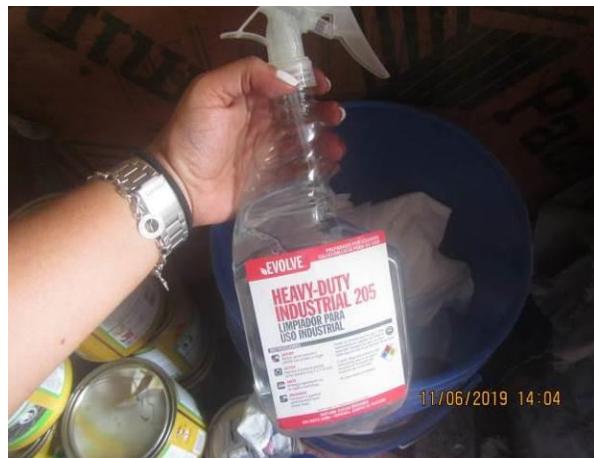
Las siguientes imágenes muestran que, el proyecto cuenta con kits antiderrames en el área del depósito.

Imágenes 10 a 12. Vistas del kit de derrame disponible en el depósito (paños, chorizos absorbentes y limpiador industrial)

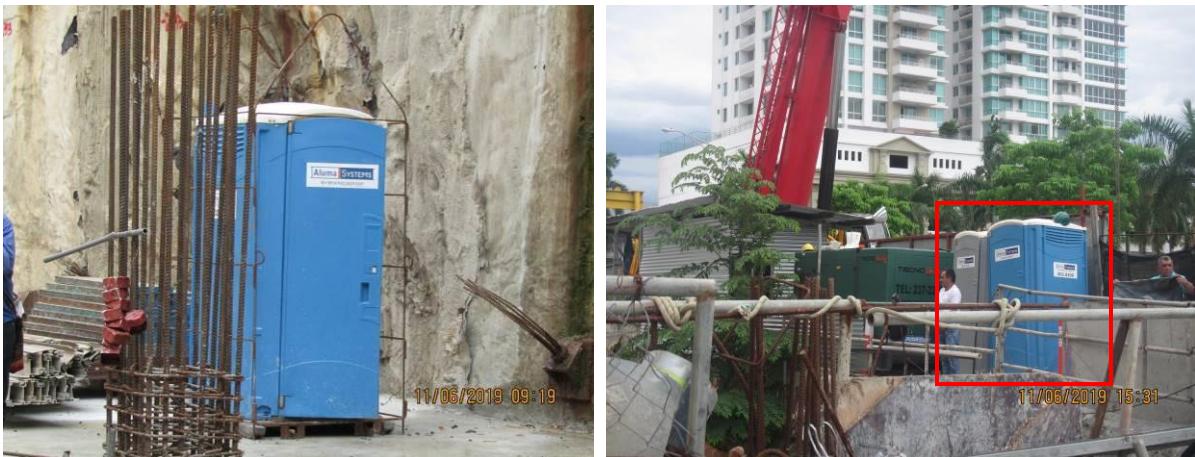
Imágenes 13 y 14. Vistas de los tres (3) sanitarios portátiles, disponibles en el proyecto

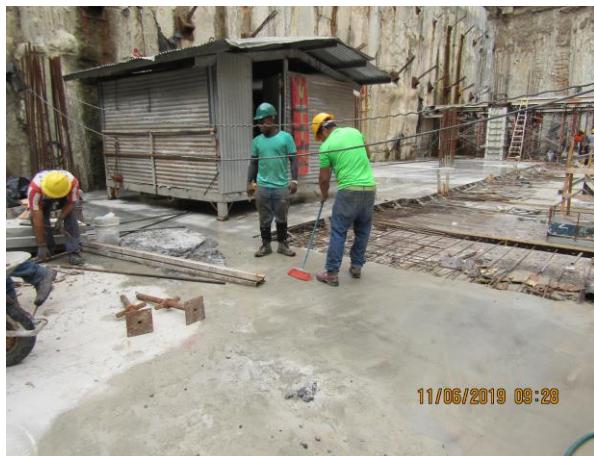
La imagen siguiente muestra al personal barriendo el suelo húmedo del proyecto a fin de disminuir el material particulado hallado en este por las actividades de construcción.

Imagen 15. Personal barriendo el suelo húmedo

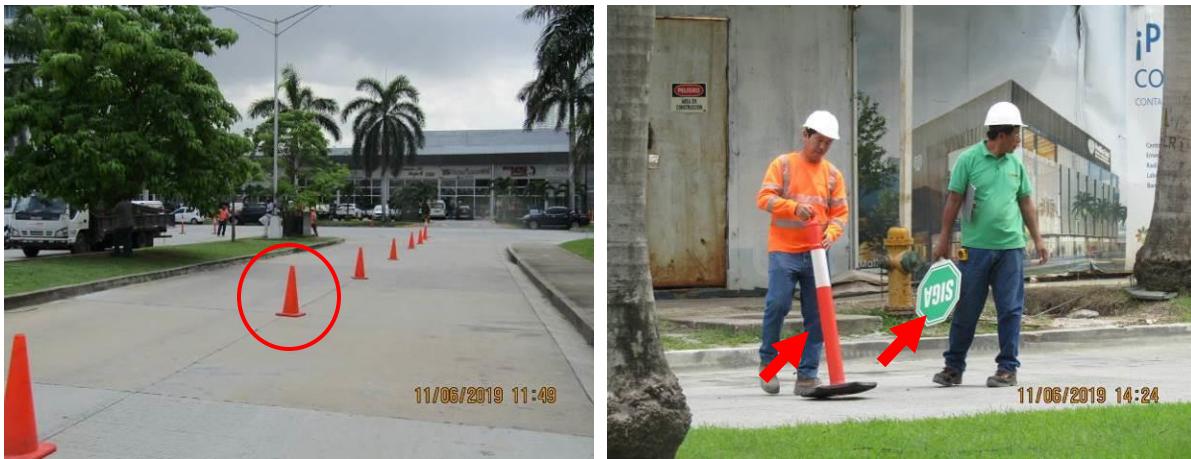
Imágenes 16 y 17. Conos de seguridad y señaleros, utilizados en el proyecto como medio de señalización

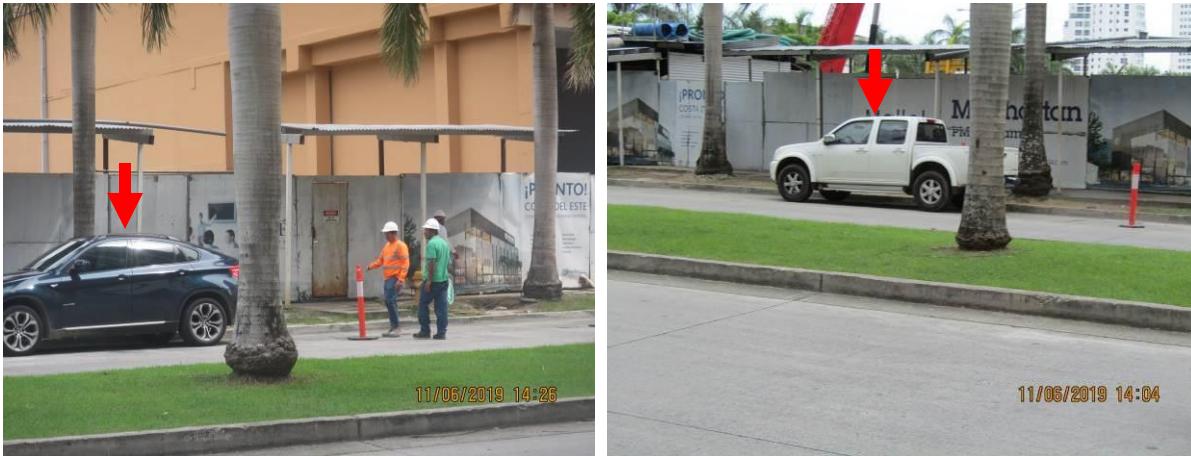
El proyecto se encuentra por debajo del nivel de suelo, y presenta un espacio limitado de maniobra dentro del área de construcción. Los colaboradores y visitantes del proyecto, utilizan la calle lateral y frontal del proyecto, para el estacionamiento de los vehículos.

Imágenes 18 y 19. Vistas de los vehículos estacionados en la calle lateral al proyecto

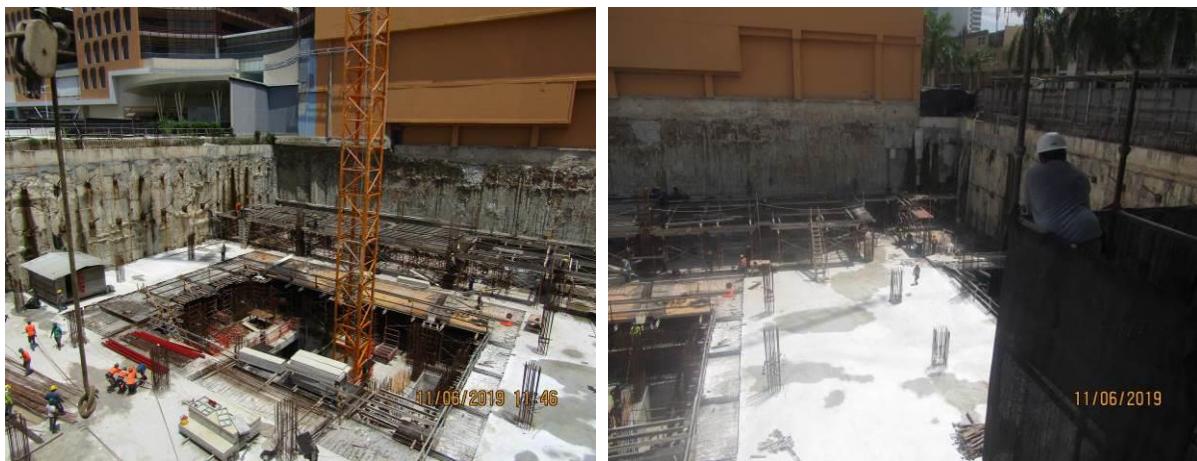
Imágenes 20 y 21. Vistas del área de construcción del proyecto

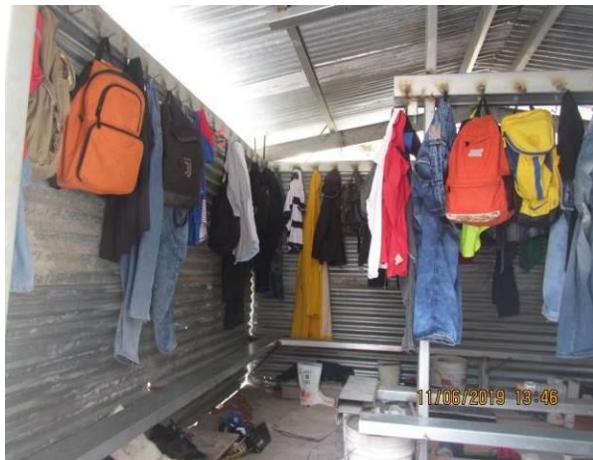
Imagen 22. Vestidor dentro del proyecto

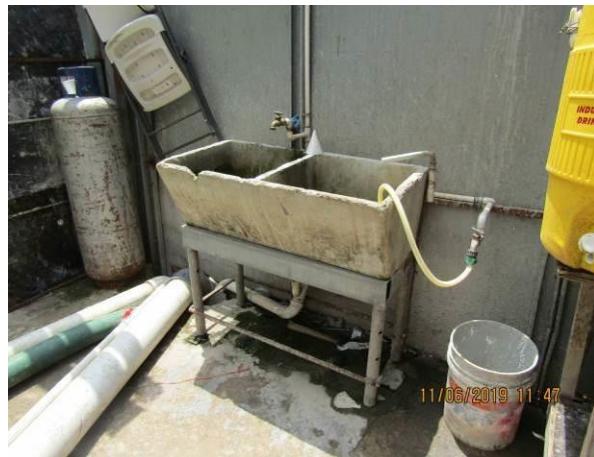
Imagen 23. Vista de la tina lavamanos

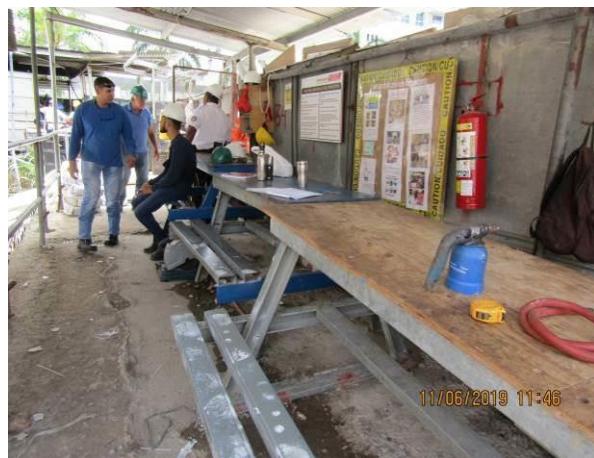
Imagenes 24. Vista del área de comedor

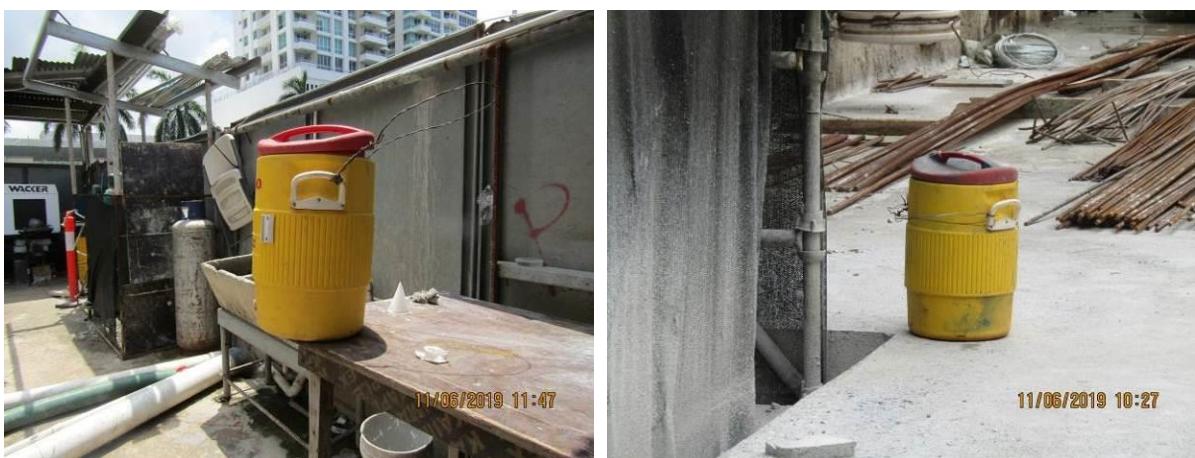
Imagenes 25 y 26. Vistas de los dispensadores de agua, localizados alrededor del área del proyecto

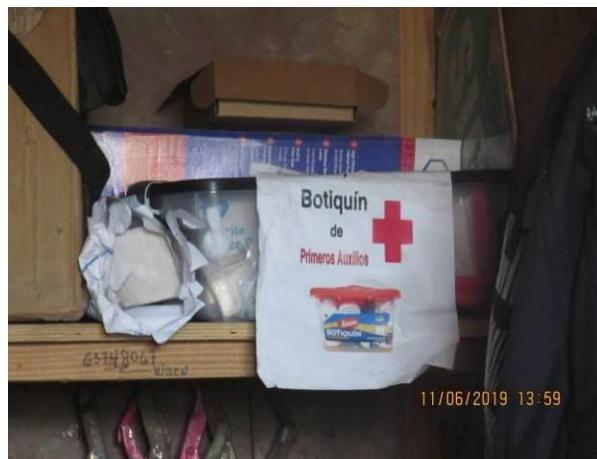
Imagen 27. Vista del botiquín ubicado en el depósito

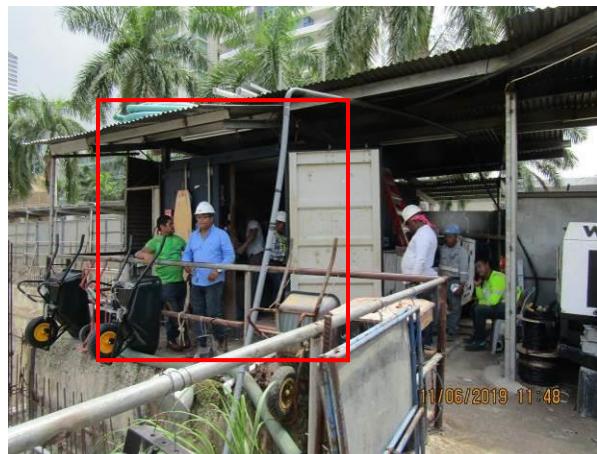
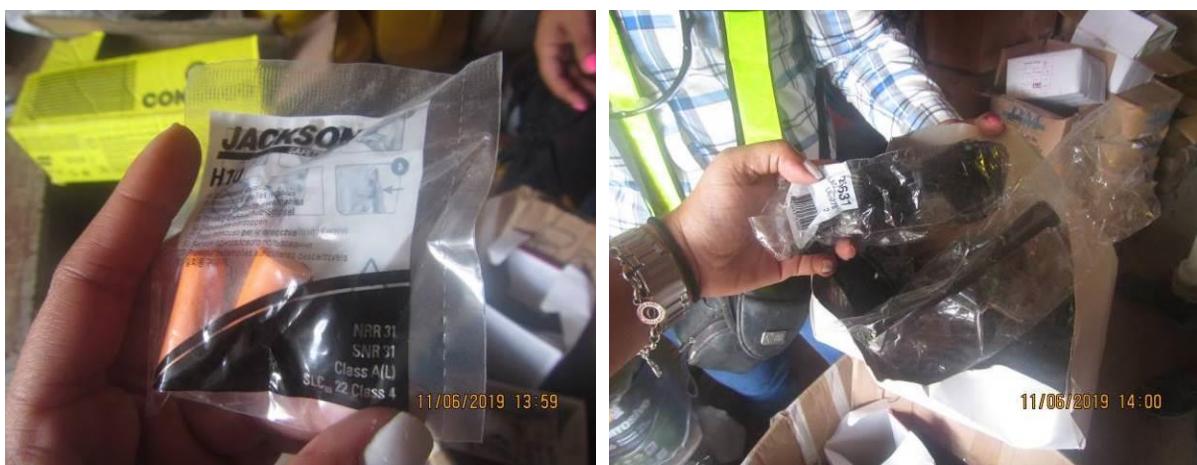
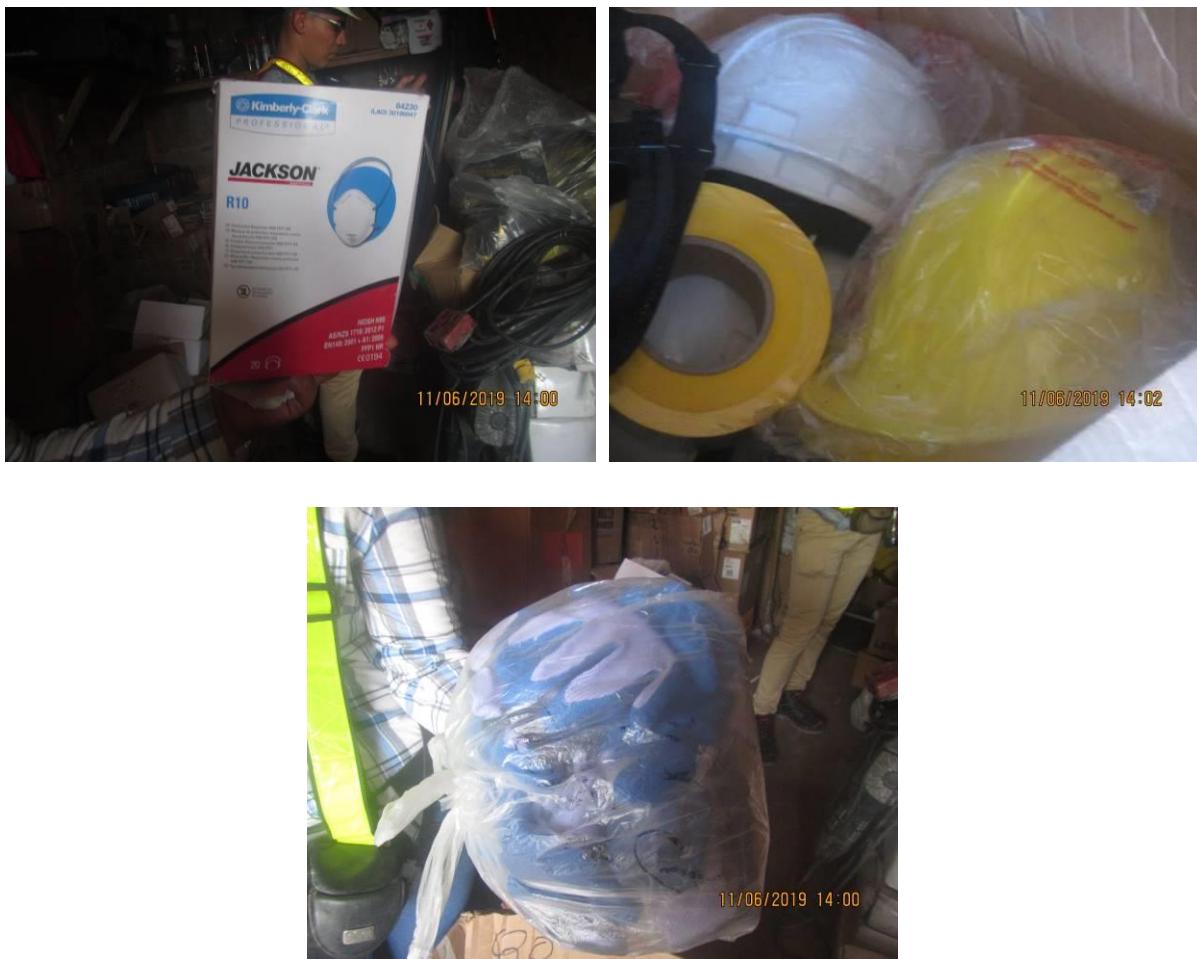
Imágenes 28 a 33. Vista del área de depósito y distintos equipos de protección personal disponibles para los trabajadores

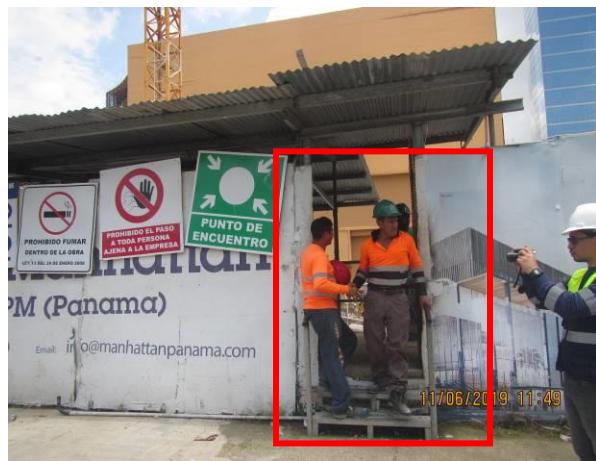
Imagen 34. Vista de la puerta de acceso y salida del proyecto

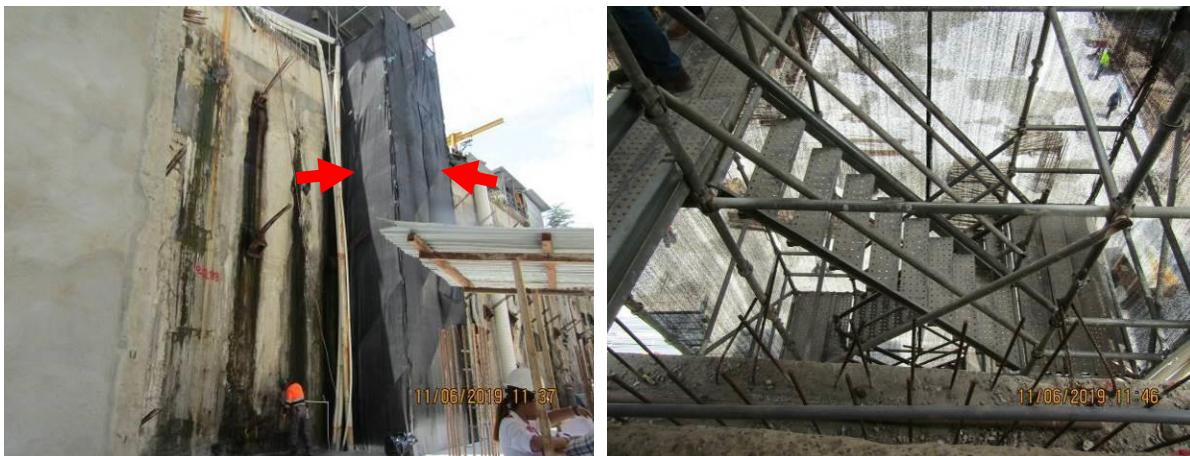
Imágenes 35 y 36. Vistas de la escalera temporal ubicada en el proyecto

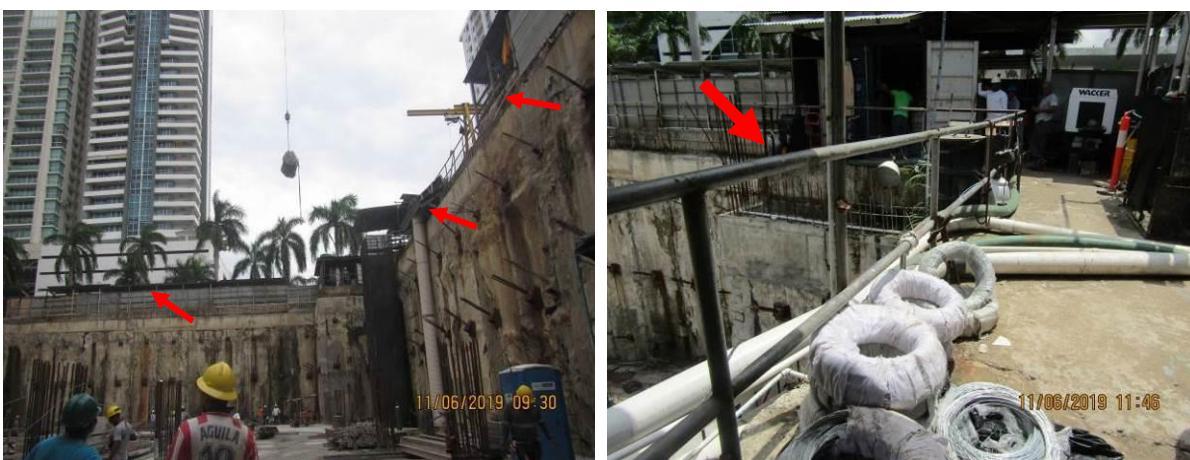
Imágenes 37 y 38. Vistas de las barandas de seguridad

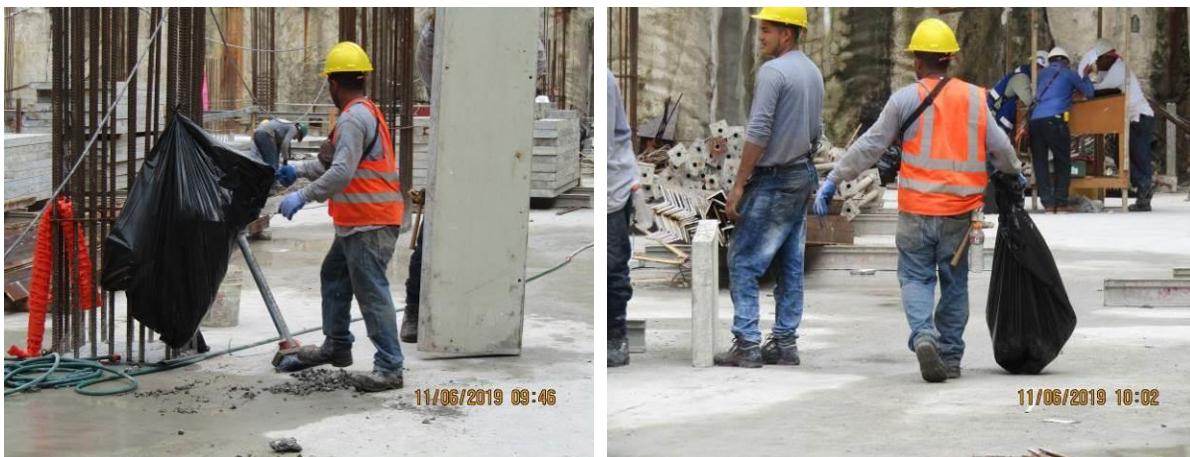
Imágenes 39 y 40. Vistas del personal encargado de las labores de limpieza en el sitio de trabajo

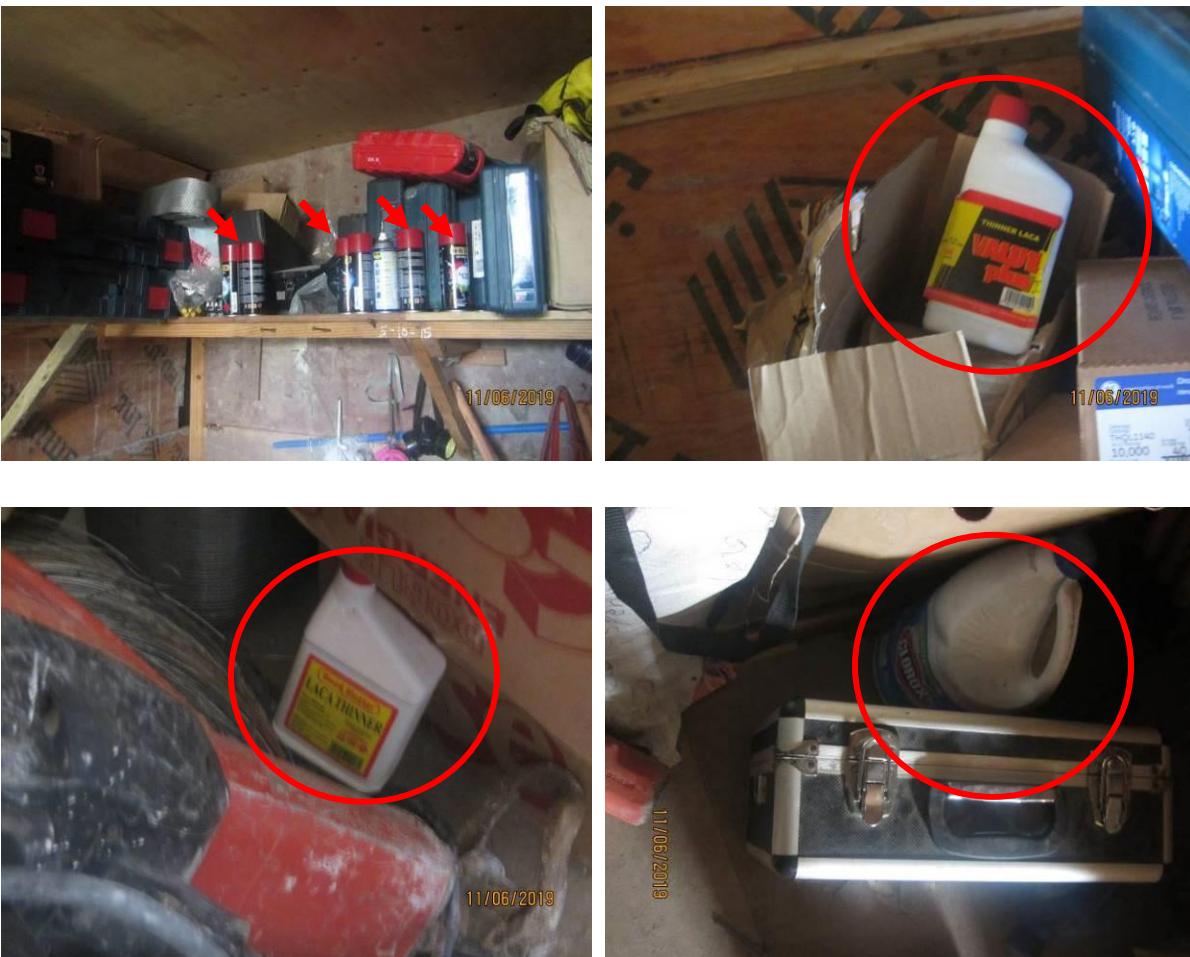
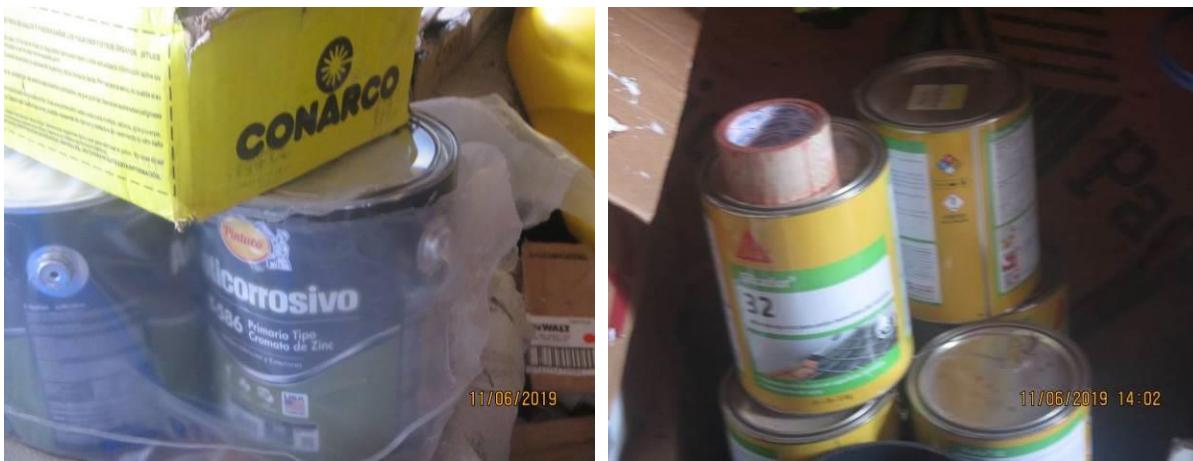
Imagenes 41 y 46. Vistas de las distintas sustancias químicas (aerosoles, cloro, disolvente, anticorrosivo, adhesivo epóxido), ubicadas en el depósito

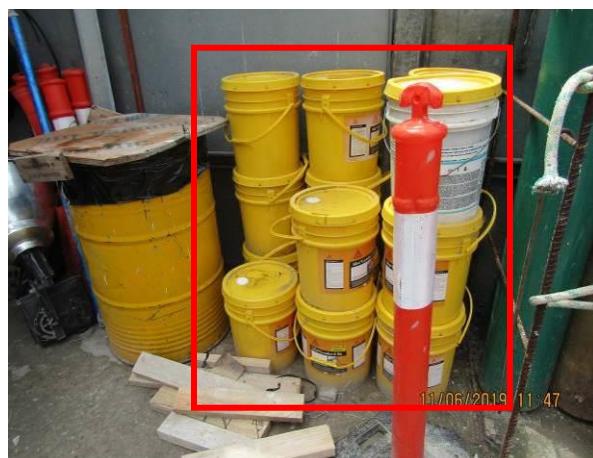
Imagen 47. Vista del segundo sitio de almacenamiento de sustancias químicas (curador a base de agua), en la parte superior del proyecto

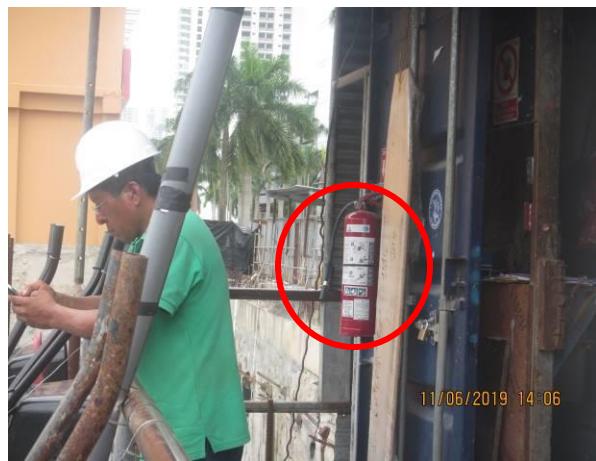
Imagen 48. Extintor ubicado en la parte externa del pósito

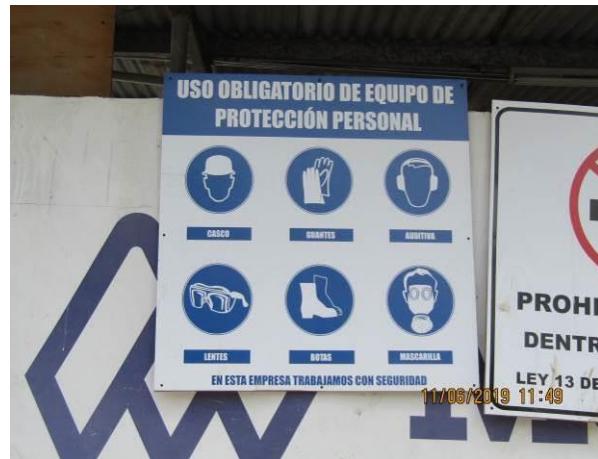
Imagen 49. Letrero que indica que, es obligatorio el uso de equipo de protección personal

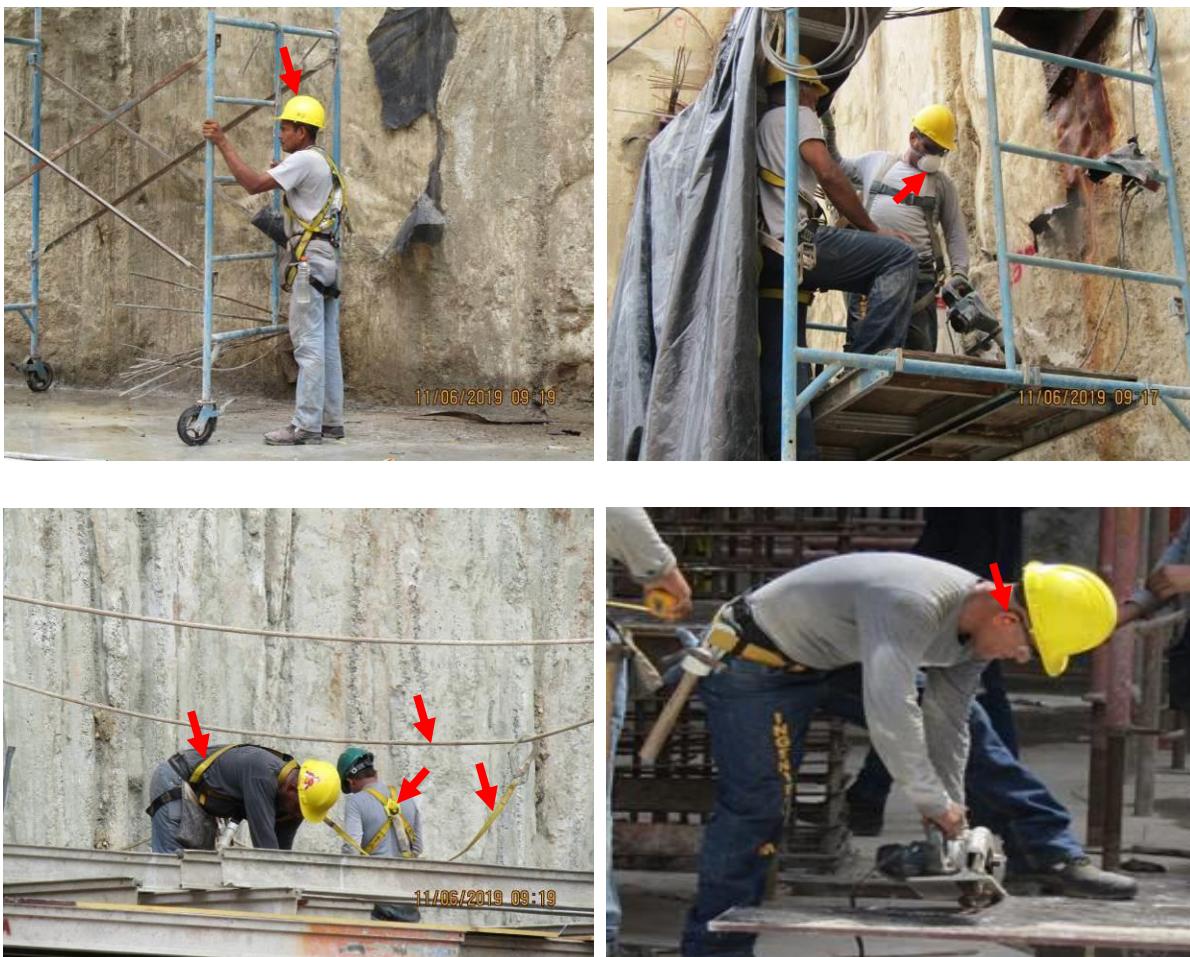
Imágenes 50 a 53. Vista de los distintos equipos de protección personal (cascos, mascarillas, arnés, línea de vida y tapones auditivos de espuma), utilizados por los colaboradores

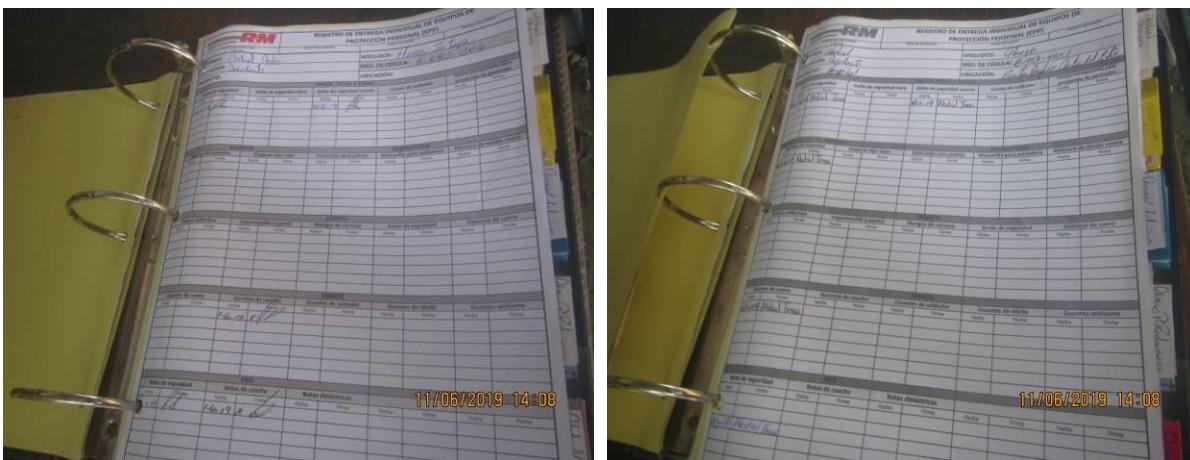
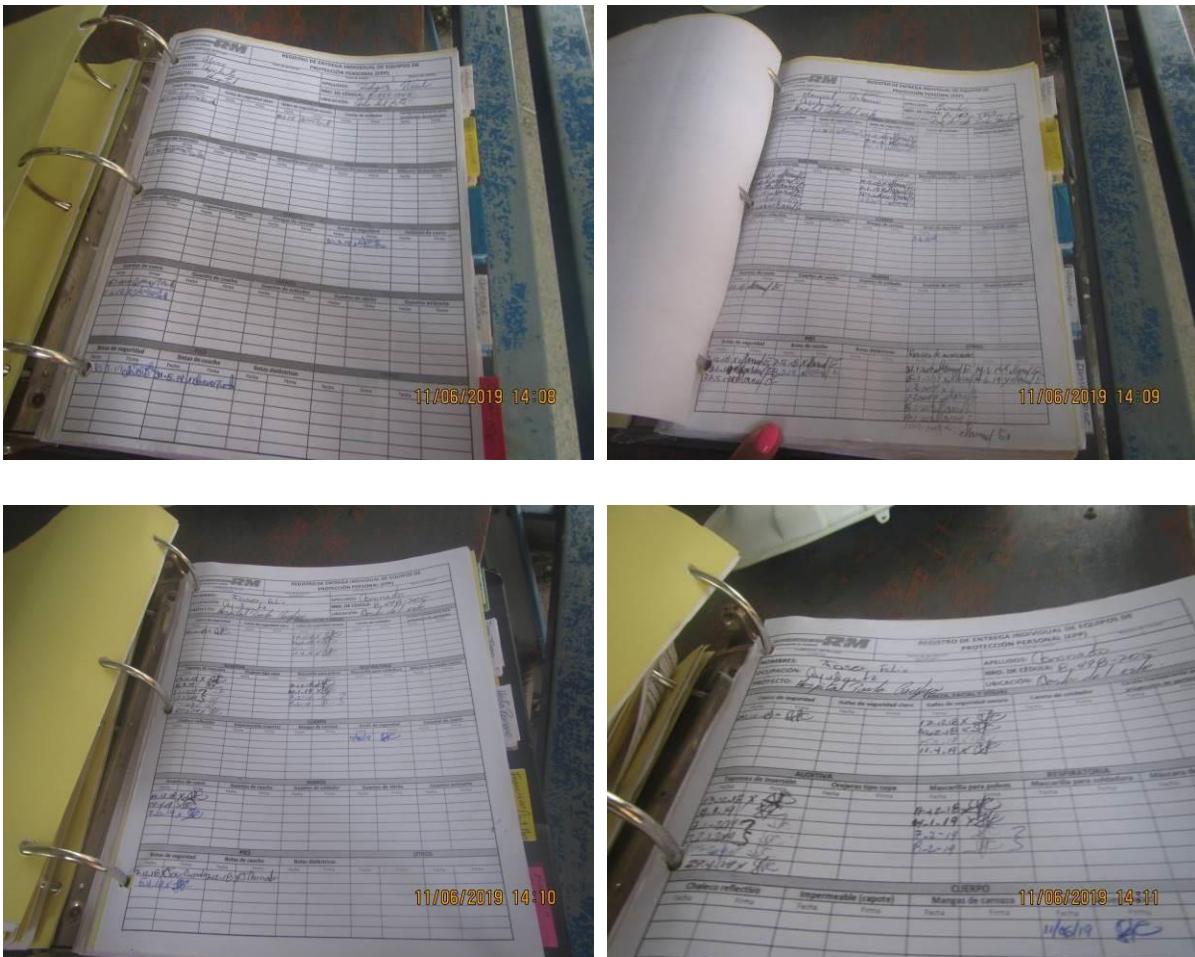
Imágenes 54 a 59. Vistas del registro de entrega del equipo de protección personal ubicado en el depósito

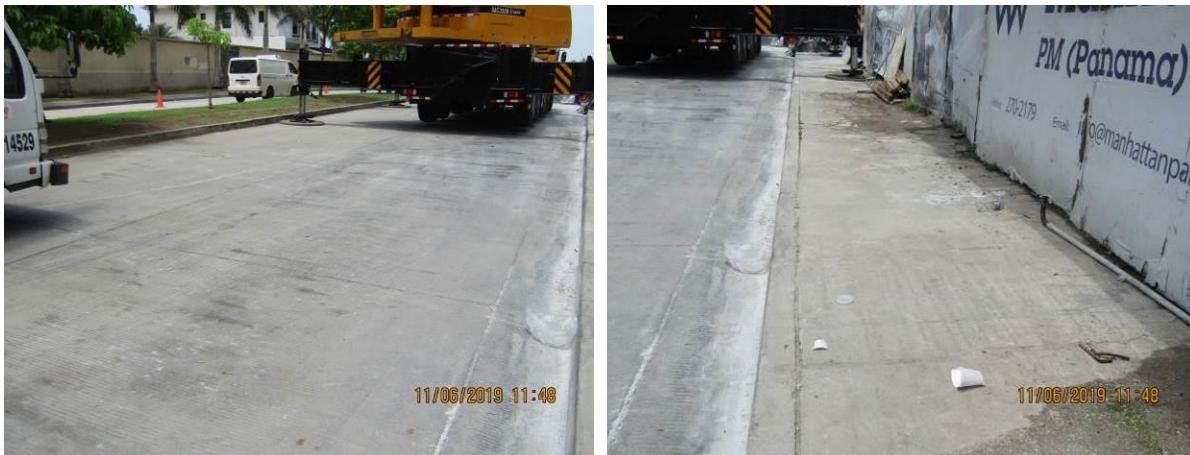
Durante la inspección no se observó acumulación de lodos en las calles o en el sistema de alcantarillado cercano al área del proyecto.

Imágenes 60 y 61. Vista de la calle y acera colindante al área del proyecto, libres de lodo o escombros

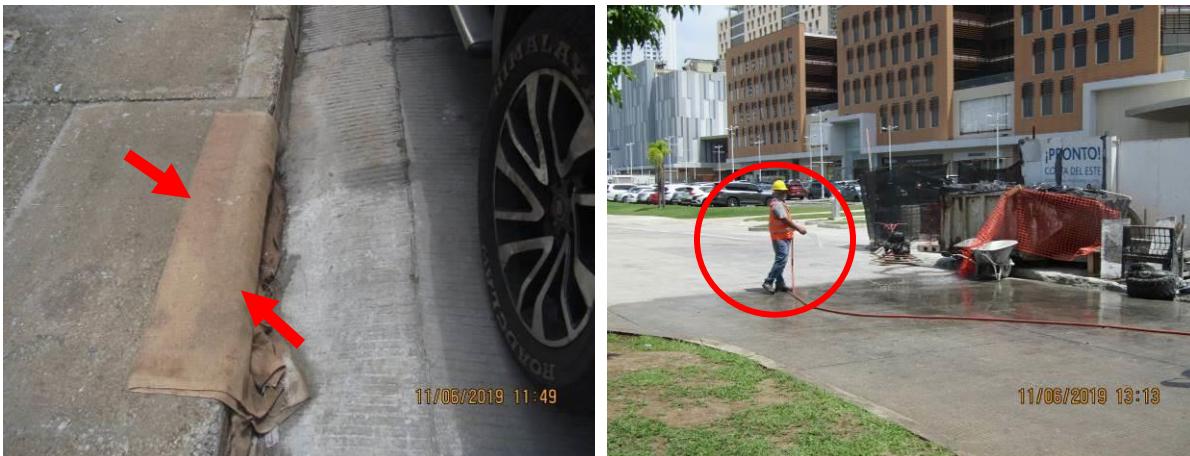
Imagen 62 y 63. Vista de la malla utilizada en uno de los tragantes cercanos al proyecto, y personal asignado para la limpieza de las calles colindantes al proyecto

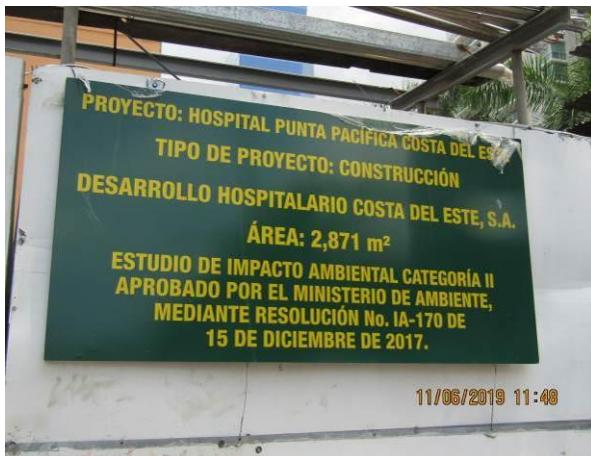
Imagen 64. Vista del letrero con información del proyecto

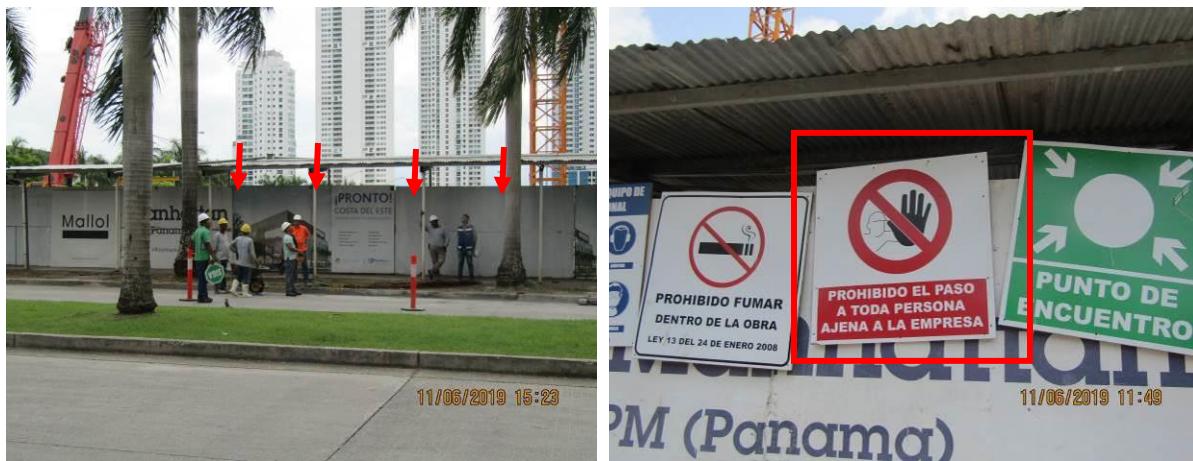
Imágenes 65 y 66. Cerca perimetral y letrero prohibitivo sobre la entrada de personal ajeno al proyecto

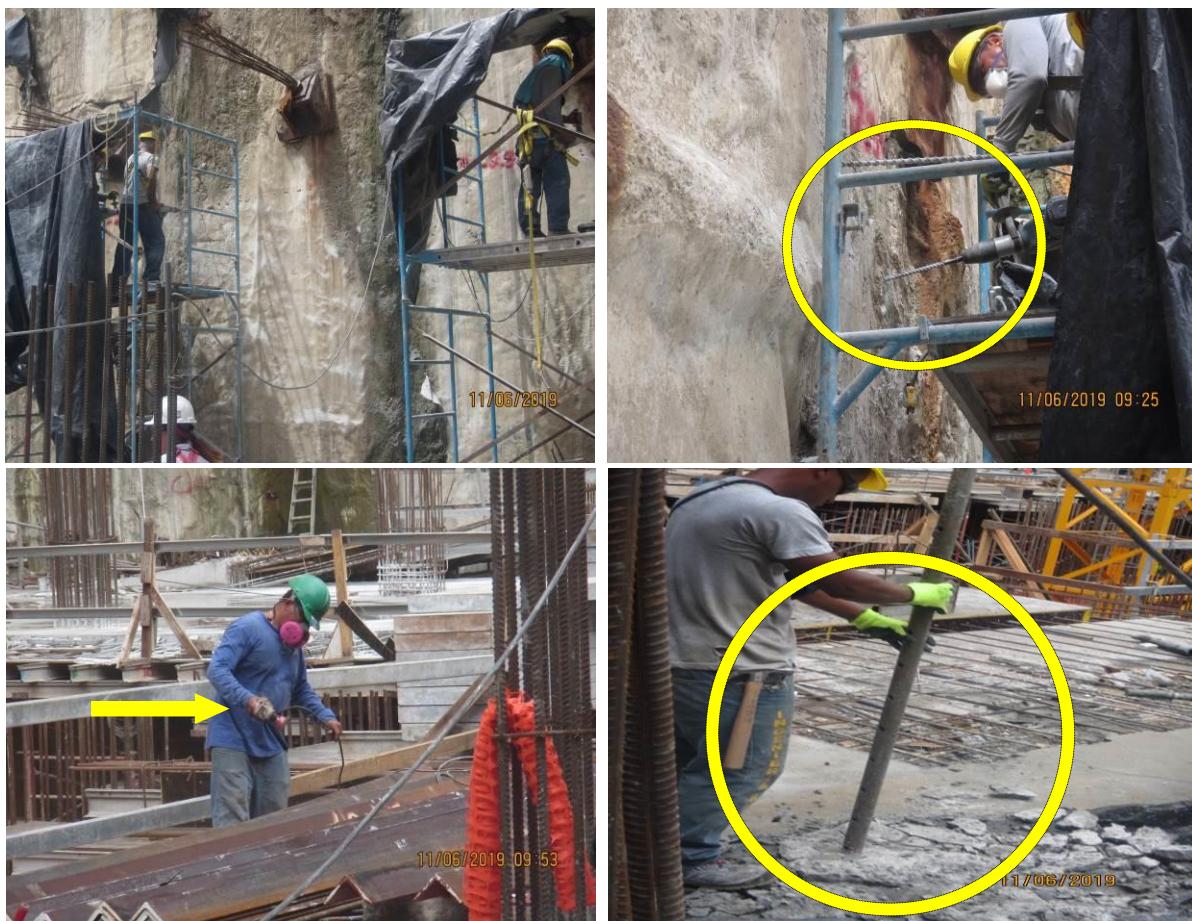
Imágenes 2.1.1.3 y 2.1.1.6. Fuentes generadoras de partículas en el Punto 1: (Nivel – 300) “Hospital Punta Pacífica Costa del Este”, (trabajos con el martillo picador y con el esmeril, fragmentación de concreto adherido a la superficie mediante un tubo de metal por un corto lapso)

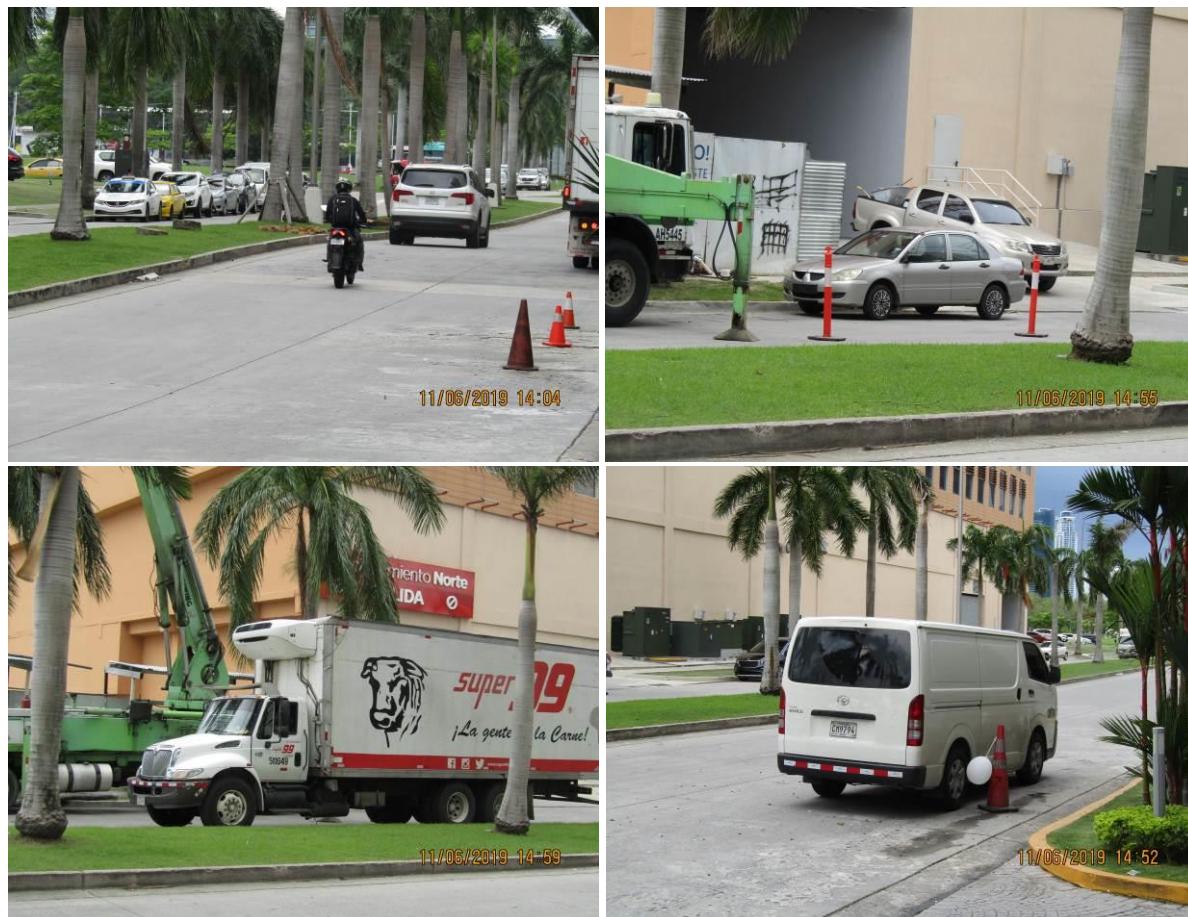
Imágenes 2.1.2.3 y 2.1.2.6. Vista de Fuentes generadoras de partículas en el Punto 2: (La Costa Tower), residencia más cercana al proyecto, (Paso de vehículos particulares y camiones comerciales)

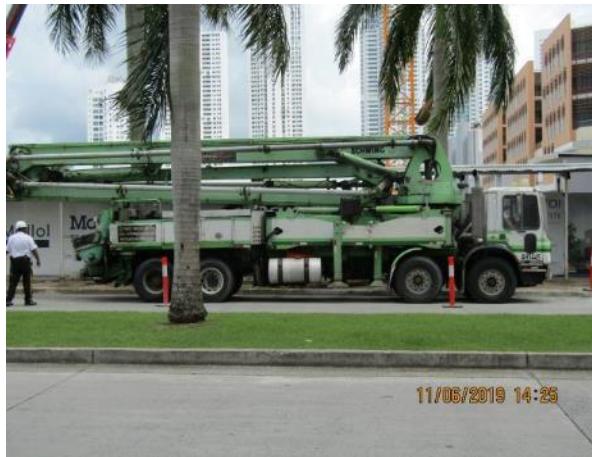
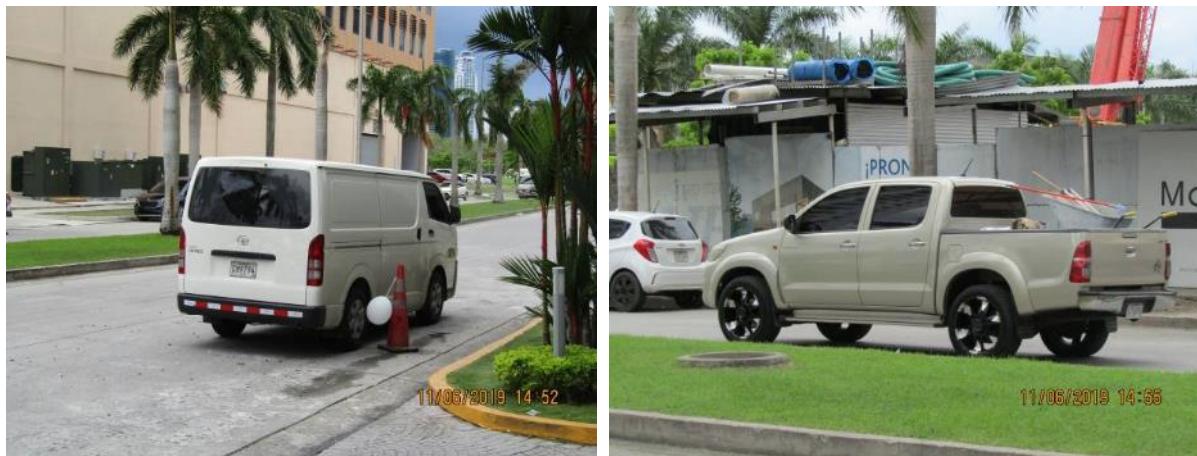
Imagenes 2.2.2. a 2.2.4. Fuentes de ruido identificadas (camion grúa, paso de vehículos de  
transporte, paso de vehículos particulares)
