# Segundo Informe sobre la Aplicación de las Medidas de Seguimiento, Mitigación y Control del Plan de Manejo Ambiental, la Resolución DIEORA-IA-170-2017 y la modificación de la Resolución DEIA-IAM-017 – 2019

## Proyecto “Hospital Punta Pacífica Costa del Este”

Enero- Junio, 2019

Costa del Este, corregimiento de Juan Díaz, distrito y provincia de Panamá

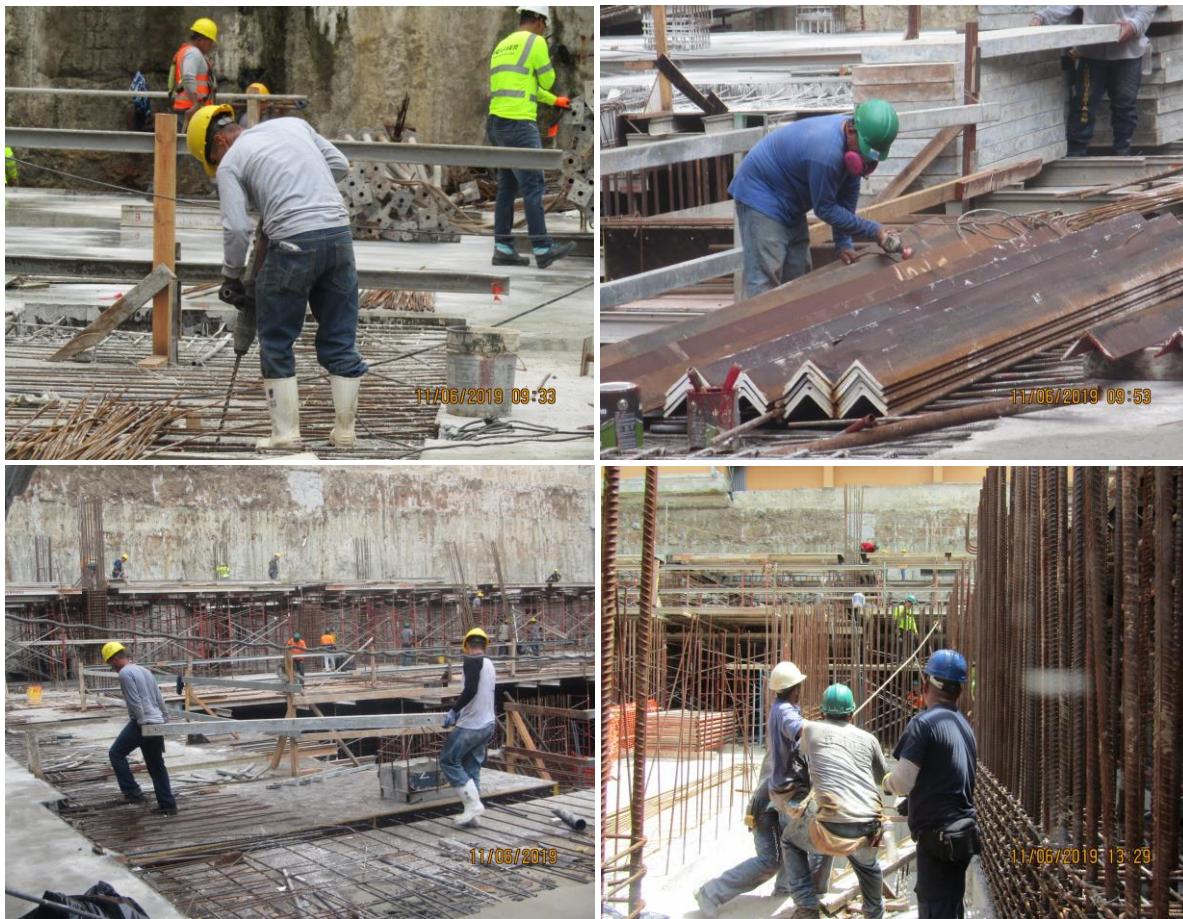
Imágenes 2.4.3 a 2.4.6. Fuentes de ruido identificadas (martillo picador, trabajos de albañilería y transporte manual de material).

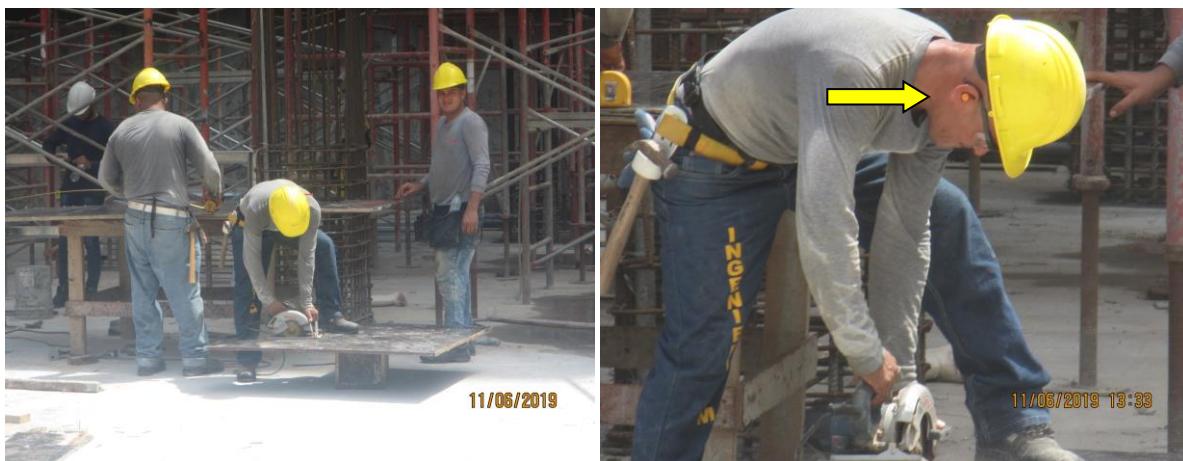
Imágenes 2.4.7 y 2.4.8. Vista del trabajador José Coronado utilizando una sierra circular para cortar laminas de madera y uso tapones auditivos.

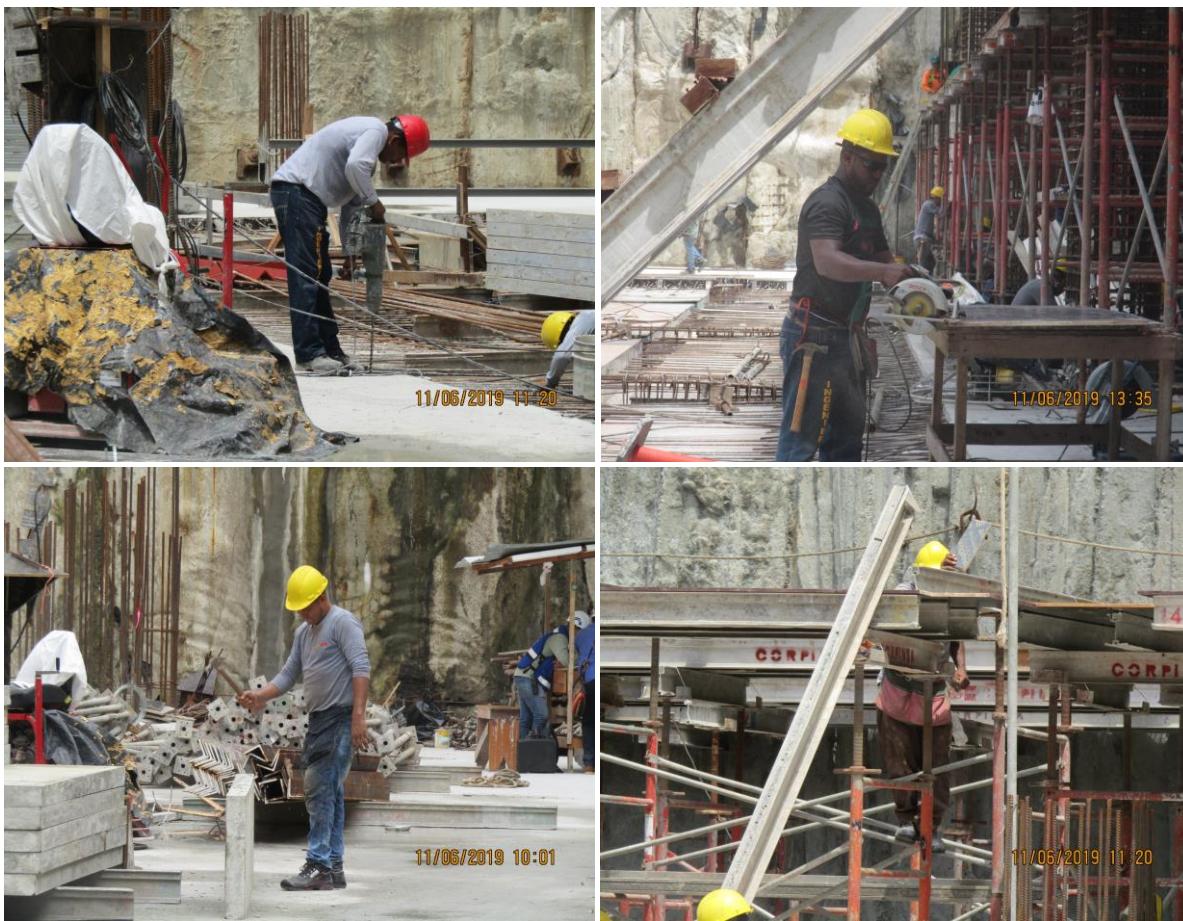
Imágenes 2.4.9 a 2.4.12. Fuentes de ruido identificadas (martillo picador, trabajos de albañilería (uso de martillo manual) y transporte manual de material (vigas de acero).
