PROYECTO: "MEJORAS Y AMPLIACIÓN DE LA PLANTA POTABILIZADORA DE VILLA DARIÉN".

Informe de Seguimiento Ambiental N°4

PERIODO: ENERO 2019 – JULIO 2019

PROMOTOR: INSTITUTO DE
ACUEDUCTOS Y ALCANTARILLADOS
NACIONALES (IDAAN)

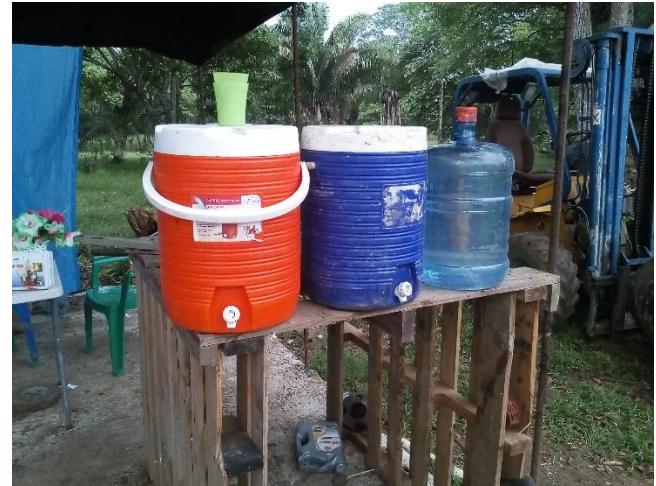
Fotografía # 1.0: Recipiente para suministro de agua, 12 de febrero 2019.

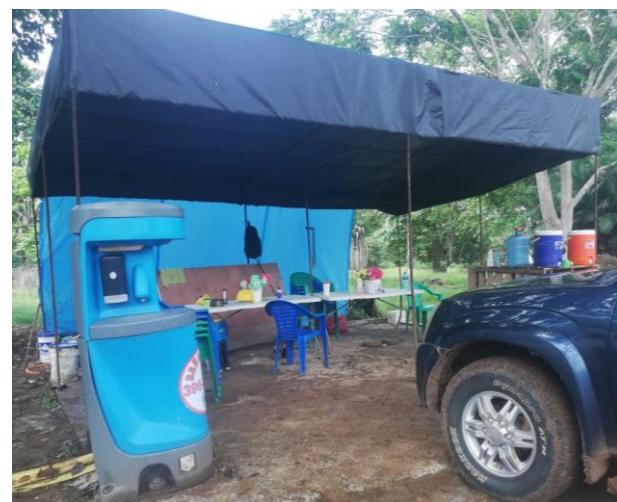
Fotografía # 1.4: Campamento portátil para los colaboradores, 29 de abril 2019.

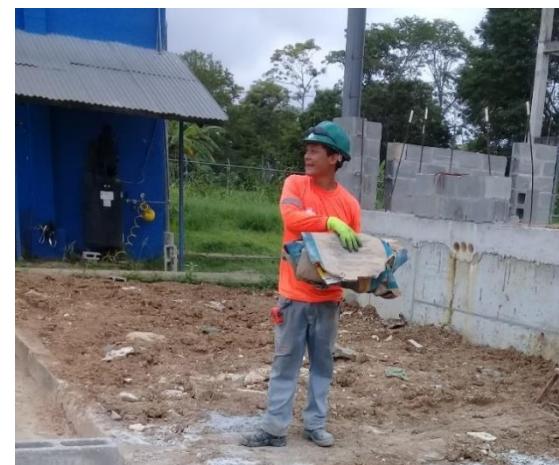
Fotografía #1.8: limpieza de los desechos sólidos, 17 de marzo 2019

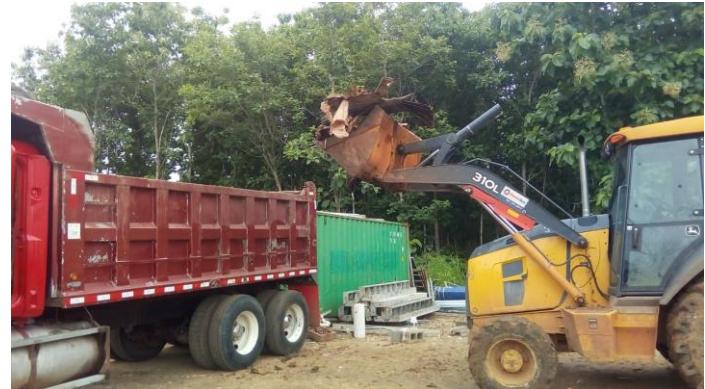
Fotografía # 1.10: Retiro de escombro de madera, 24 de junio 2019.

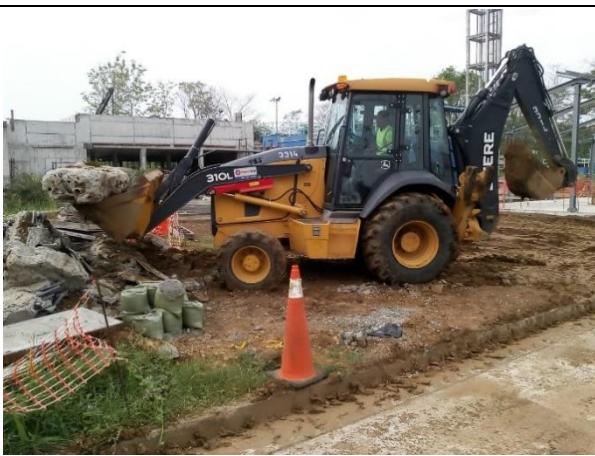
Fotografía # 1.11: Retiro de escombro de madera, 24 de junio 2019.

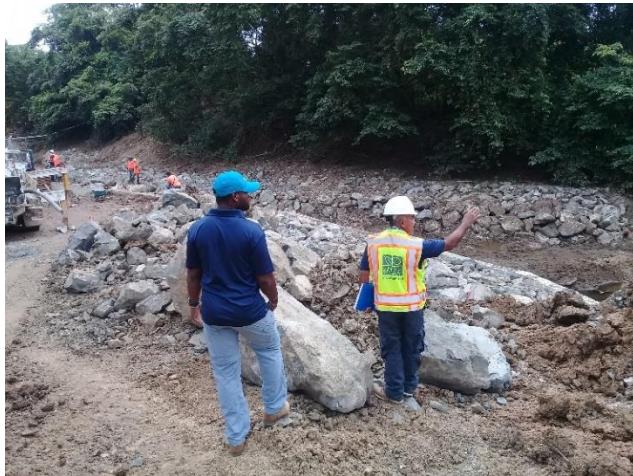
Fotografía # 1.17: Inspección a la construcción e instalación del TA de Piedra Candela por MIAMBIENTE, 20 de julio 2019.

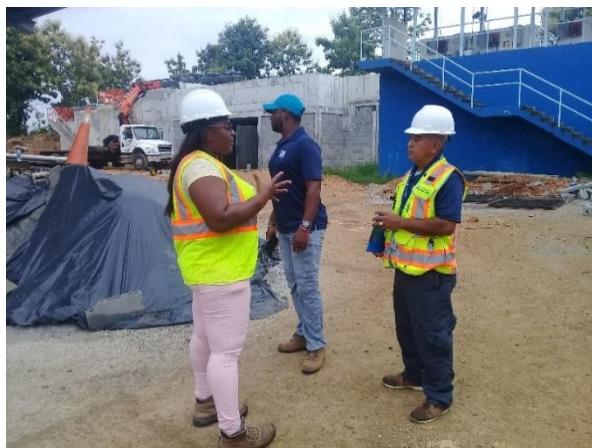
Fotografía # 1.19: Inspección a la construcción de Obra en toma nueva de la Planta Potabilizadora por MIAMBIENTE, 20 de julio 2019.

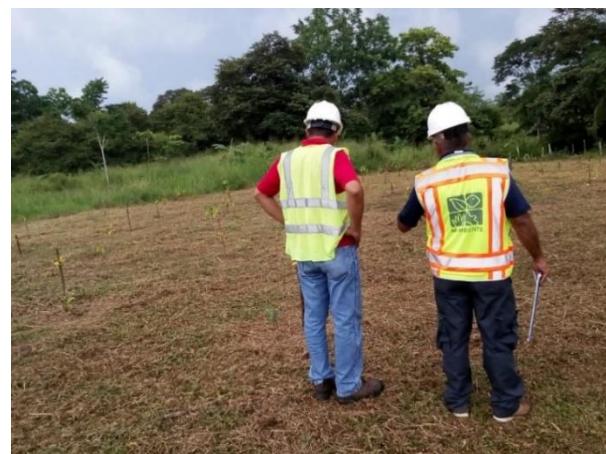
Fotografía # 1.20: Inspección a la construcción a la PTAP de Villa Darién por el personal de MIAMBIENTE, 20 de julio 2019.

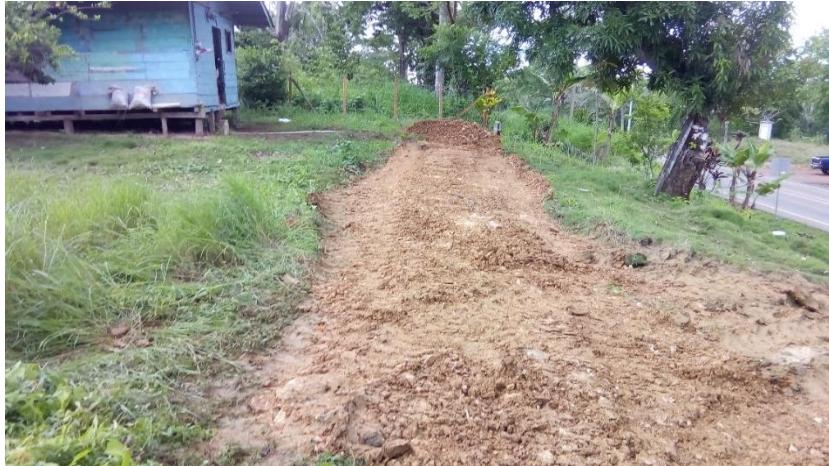
En la fotografía se refleja el estado actual del patio del señor Carlos Mosquera.

EVIDENCIA FOTOGRÁFICAS DESPUES DE LA REPARACIÓN	
Patio de la vivienda del señor Carlos Mosquera

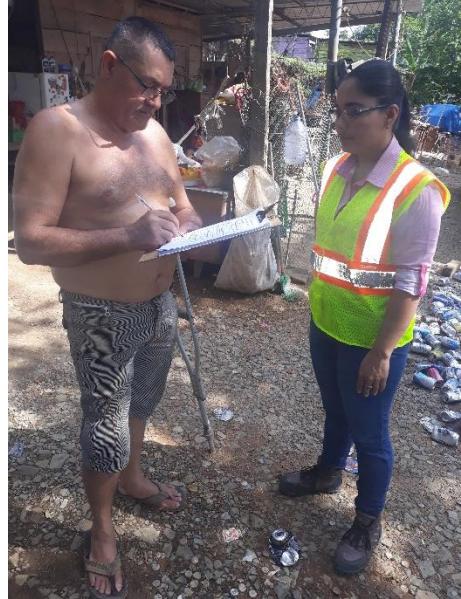
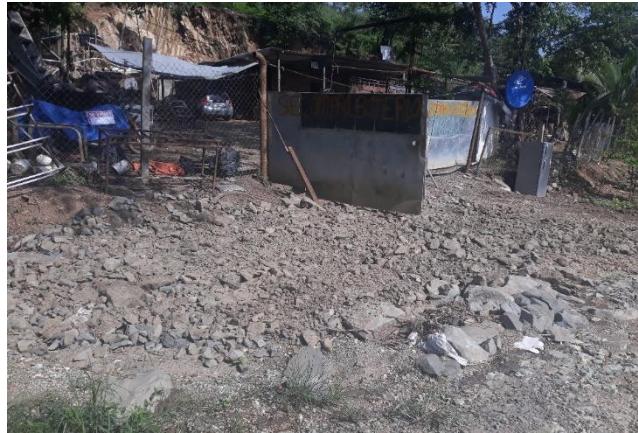
En fotografía se refleja el estado actual de la entrada de la casa del señor Adonai Castro.

EVIDENCIA FOTOGRAFICAS DESPUES DE LA REPARACION	
Entrada de la casa de Adonai Castro

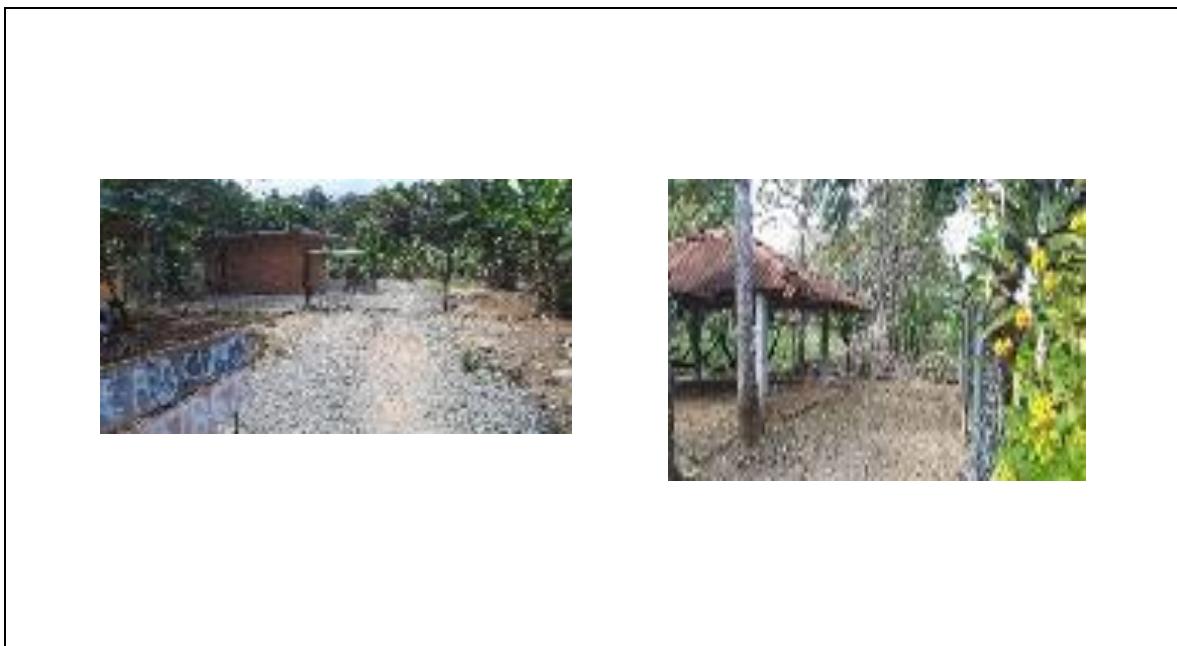
En la fotografía se refleja el estado actual de la entrada de la casa de la señora Yasmin Madrid.

EVIDENCIA FOTOGRAFICAS DESPUES DE LA REPARACION	
Patio de la vivienda de la señora Yasmin Madrid

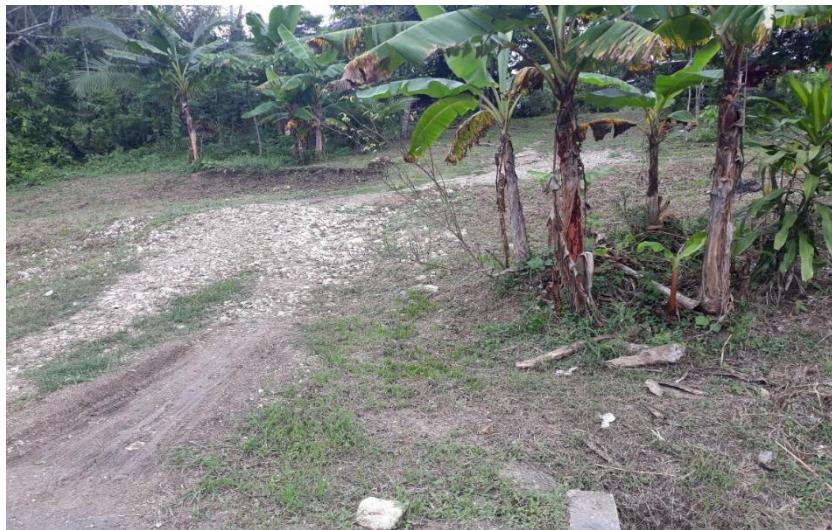
En la fotografía se refleja el estado actual de la entrada de la casa del señor Alexis Castillo.

EVIDENCIA FOTOGRÁFICAS DESPUES DE LA REPARACIÓN	
Patio de la vivienda del señor Alexis Castillo

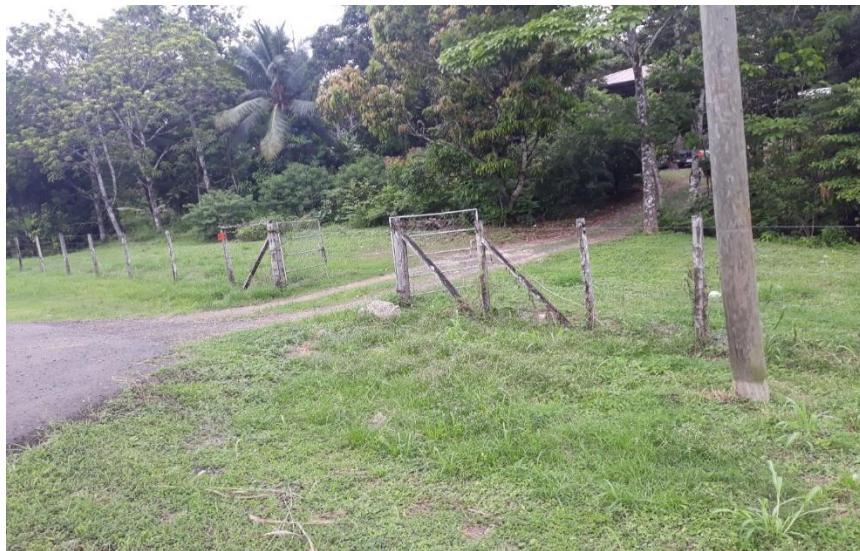
En la fotografía se refleja el estado actual de la cerca y entrada del señor Antonio Murillo.

EVIDENCIA FOTOGRAFICAS DESPUES DE LA REPARACION	
Patio de la vivienda del señor Antonio Murillo

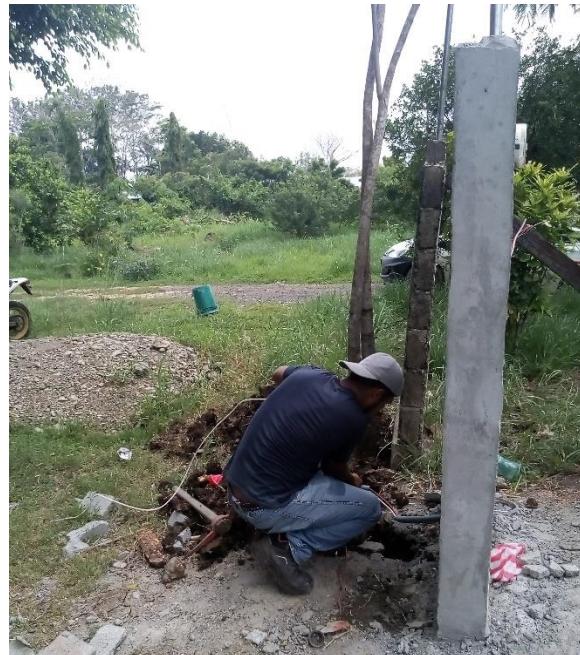
Arreglo de cuadro de medidor
