## **QUALITY TEAK, INCORPORATED**

### **INFORME SEMESTRAL N° 23 SOBRE LA APLICACIÓN Y EFICIENCIA DE LAS MEDIDAS DE MITIGACIÓN APLICADAS AL PROYECTO DENOMINADO**

***“ECOTURISTICO VERA VISTA”***

**RESOLUCIÓN DIEORA IA 561-2008 DE 27 DE AGOSTO DE 2008  
SEMESTRE: MARZO A AGOSGTO DE 2019**

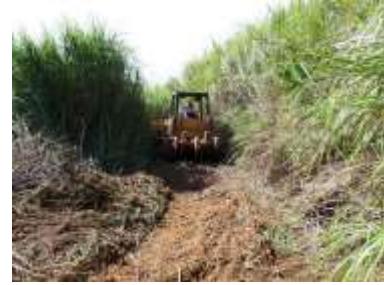
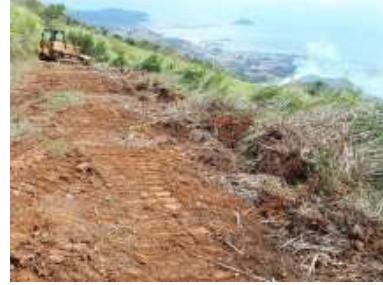
Obras de construcción	
<p>2. Construcción de trochas cortafuego.</p> <p>El aumento de la construcción de las trochas cortafuego han prevenido los incendios dentro del proyecto, colindantes y la propagación de los mismos hacia el proyecto ya que en los colindantes se han generado incendios forestales.</p>

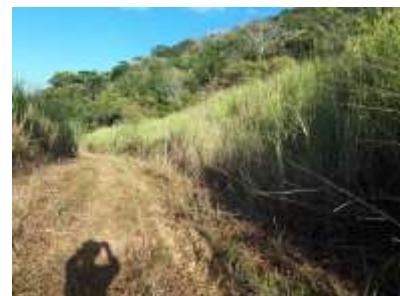
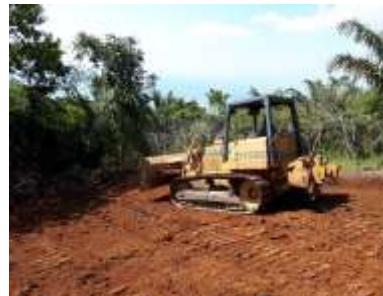
<p data-bbox="709 1003 1460 1034">Construcción de trochas cortafuego, con el uso de un tractor.</p>

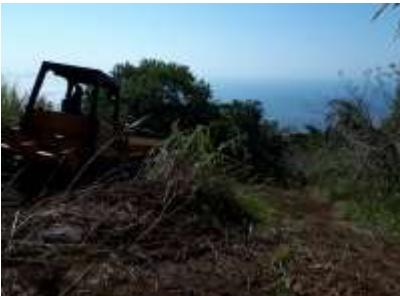
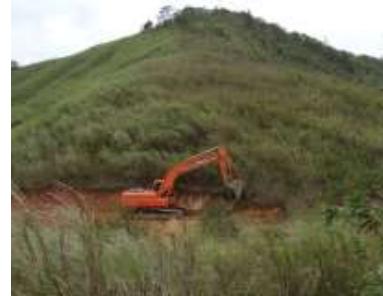
<p data-bbox="824 1383 1346 1415">Mantenimiento de las trochas corta fuego.</p>

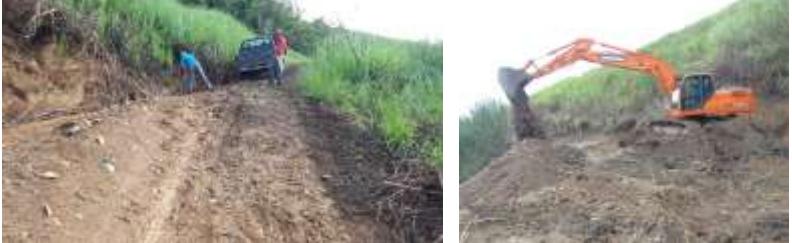
<p>3. Construcción de muros y terracería para barreras cortafuego, con excavadora hidráulica.</p>

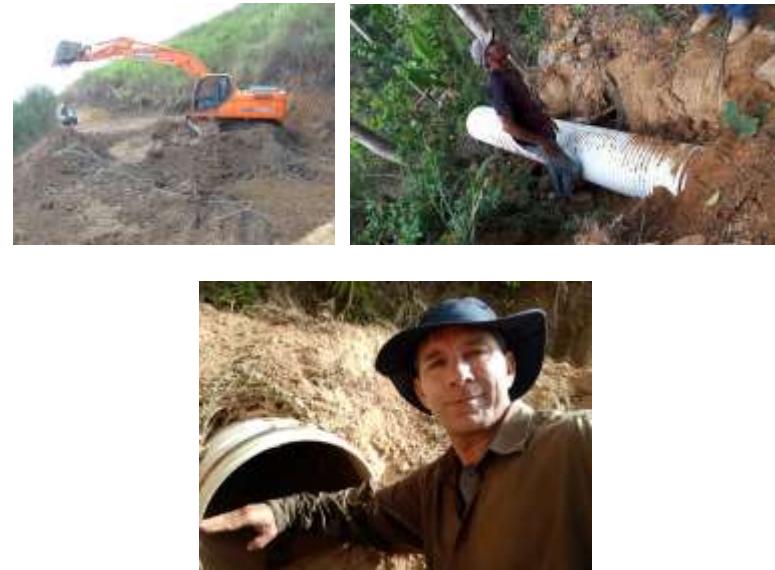
<p>4. Excavación de zanjas y colocación de tuberías, para el sistema de drenaje que intercepta los caminos internos. Todo material que es utilizado dentro del proyecto, es transportado por el pick-up del Promotor.</p>

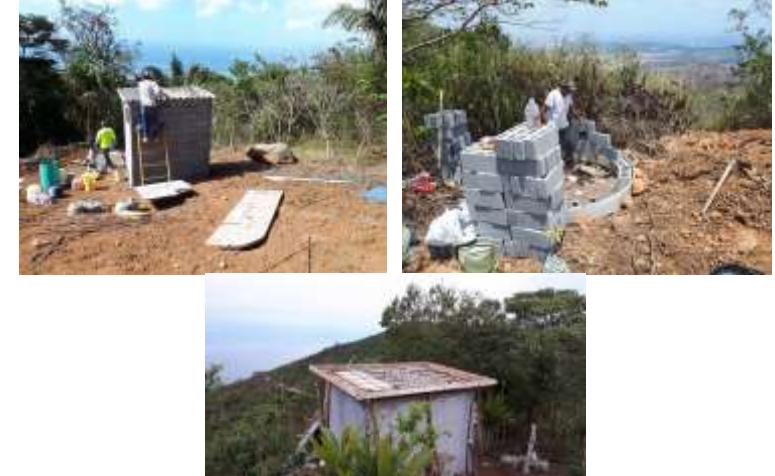
<p>5. Construcción de viviendas y garitas de vigilancia.</p> <p>Se construyen y reparan las garitas de seguridad, las cuales brindan seguridad y observación de las áreas de posible ingreso de delincuentes e inicio de los incendios forestales.</p> <p>En la construcción de las viviendas, se utilizan bloques reciclados, en el reforzamiento de las paredes, para seguridad contra los delincuentes, en caso de robo con armas.</p>

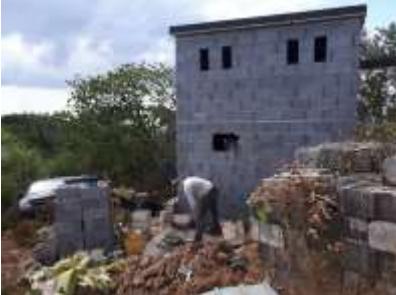
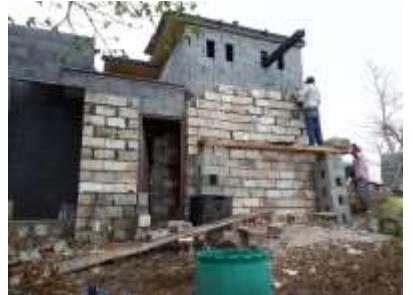
<p>Construcción de garitas de seguridad y reparación.</p>

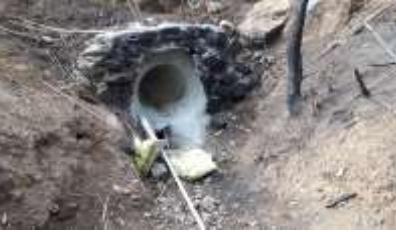
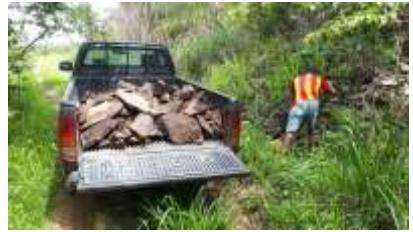
<p>Construcción de viviendas y reforzamiento de paredes con bloques reciclados.</p>
<p>6. Sistema de drenaje.</p> <p>El sistema de drenaje, dentro del proyecto, conducen las aguas pluviales y escorrentía, sin los procesos de erosión y sedimentación. Se construyen los cabezales con material rocoso del proyecto y sus respectivos zampeados.</p>

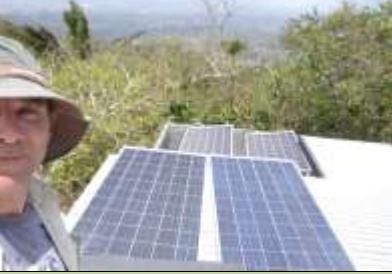
<p>7. Instalación de paneles solares, para la energía de los puestos de vigilancia.</p>

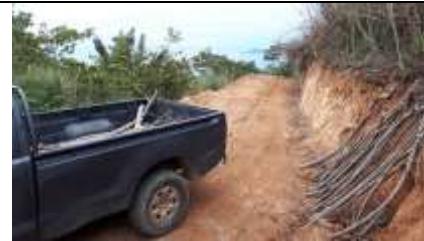
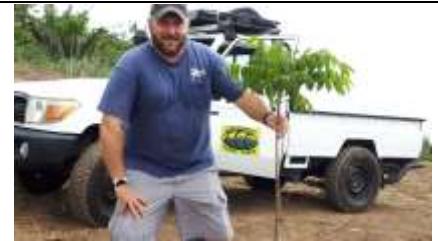
Reparación de cercas perimetrales con alambre de púas y siembra de estacas vivas con especies nativas.
