INFORME DE SEGUIMIENTO AL PLAN DE MANEJO AMBIENTAL

Nombre del Proyecto	METROPOLITAN SCHOOL
Resolución de Aprobación	DRPM-IA-191-2017
Promotor	PANAMA NORTE SCHOOL, S.A.
Ubicación	GREEN VALLEY, PEDREGAL
Numero del Informe	108-133-19-023-T809 v.0
Nombre del Auditor Ambiental, Firma y Registro del Auditor	 MIRTHA ELENA VIVAR RÍOS DIPROCA-AA-044-2016/ACT. 2018
Período del Informe	JULIO-SEPTIEMBRE 2019

**INFORME DE SEGUIMIENTO DEL PLAN DE MANEJO AMBIENTAL Y LA
RESOLUCIÓN DE APROBACIÓN DEL PROYECTO**
“Metropolitan School”

Fase de Construcción – julio-septiembre 2019

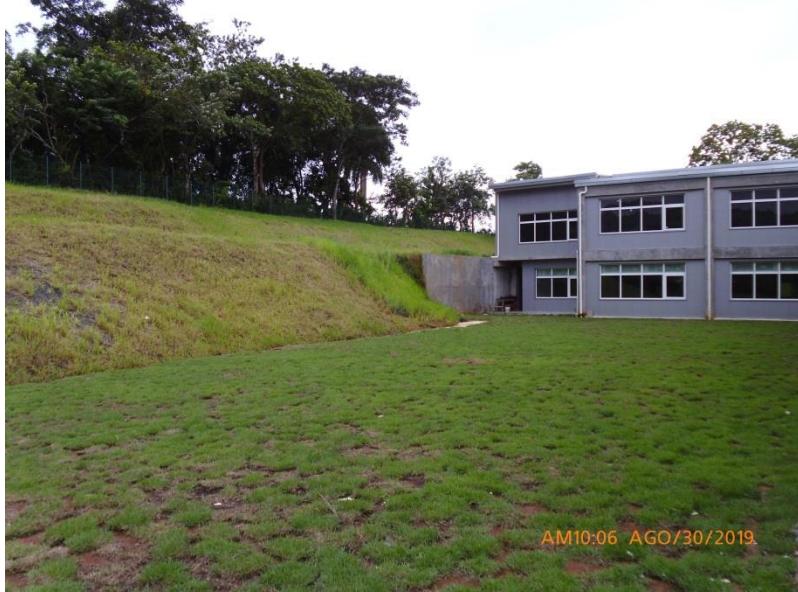
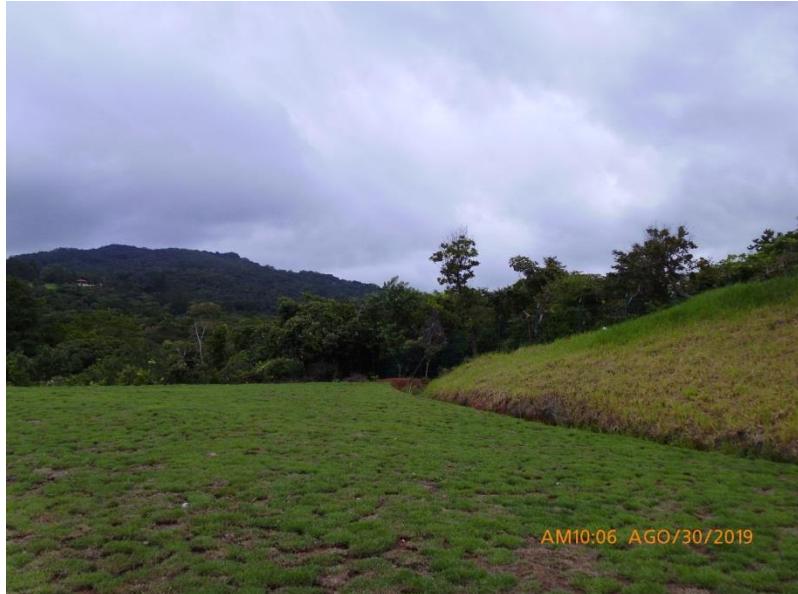
Personal de Green Valley otorga servicios al Promotor Panamá Norte School, S.A. en cuanto a recolección de residuos domésticos, garita de seguridad, aspersión de agua y mantenimiento de áreas comunes; además de que realiza, como controles propios y de beneficio para sus compradores, el monitoreo de calidad de agua de la Quebrada Malagueto y actividades de hidrosiembra en taludes alrededor de área del Proyecto. Cabe señalar, que para las jornadas de limpieza dentro del proyecto, el promotor cuenta con servicio de recolección de residuos de construcción, para envío a botadero autorizado. También, ha iniciado por su cuenta, revestimiento de suelo con grama para acabados de paisajismo y control de erosión/sedimentos (ver fotografías N°1-4, 13-14).

Fotografías No: (1) Cerca y muro de contención de terreno en edificio, control de erosión. (2) Corte simétrico a perfil edáfico, avance de hidrosiembra como medida de control de erosión/sedimentos. *Fuente: Grupo ITS, agosto 2019.*

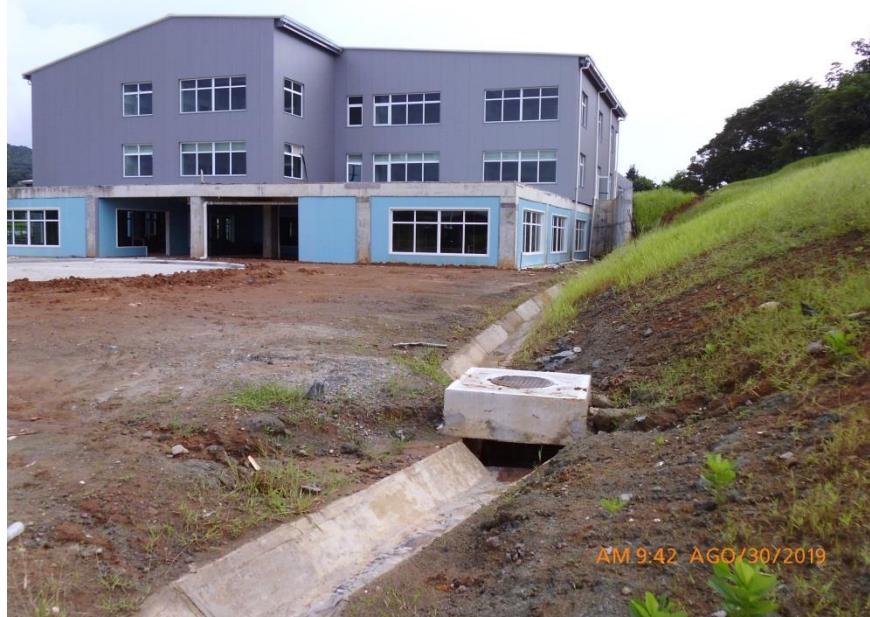
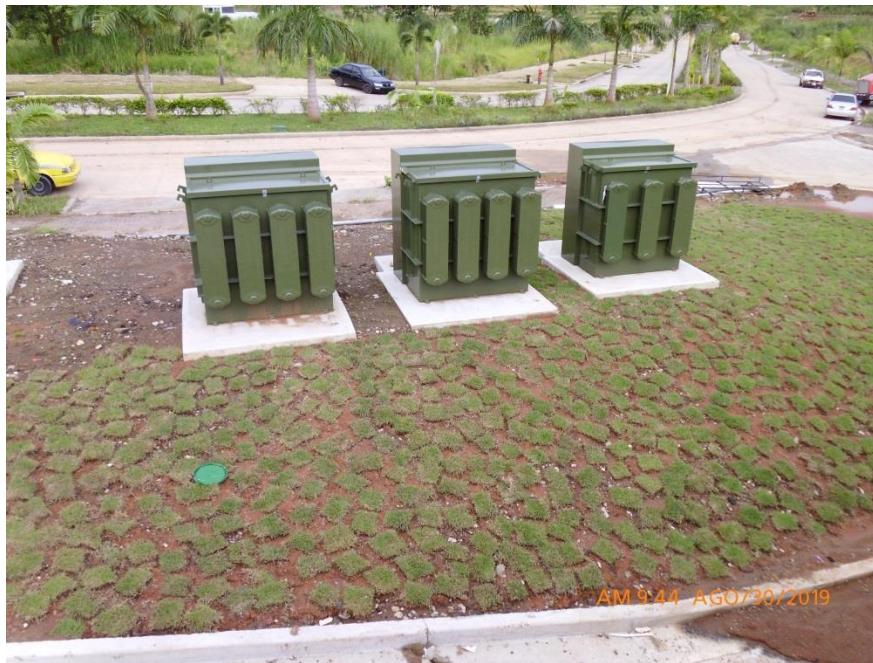
Fotografías No.3 y No 4: Estabilización de suelo con siembra de grama.
Fuente: Grupo ITS, agosto 2019.

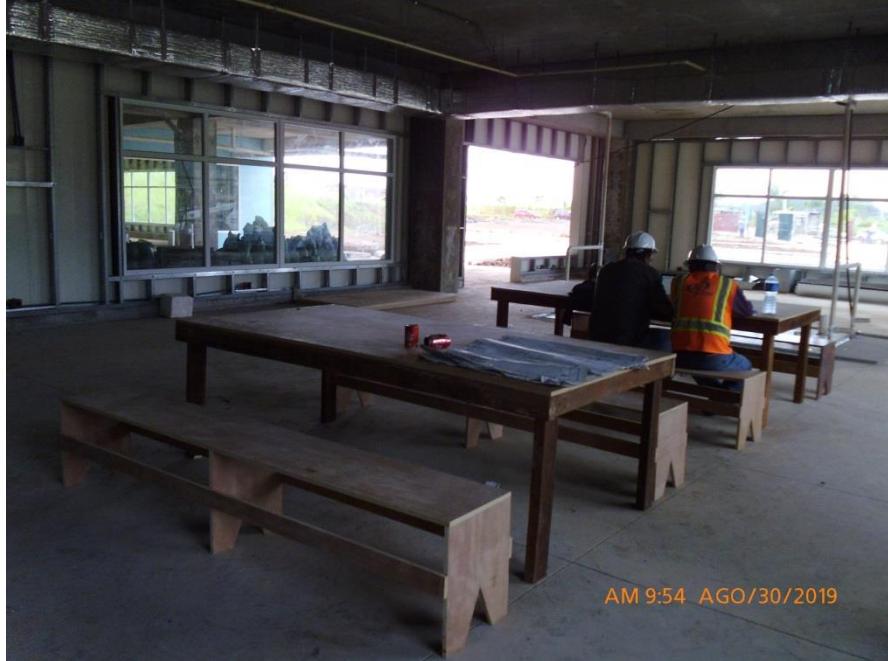
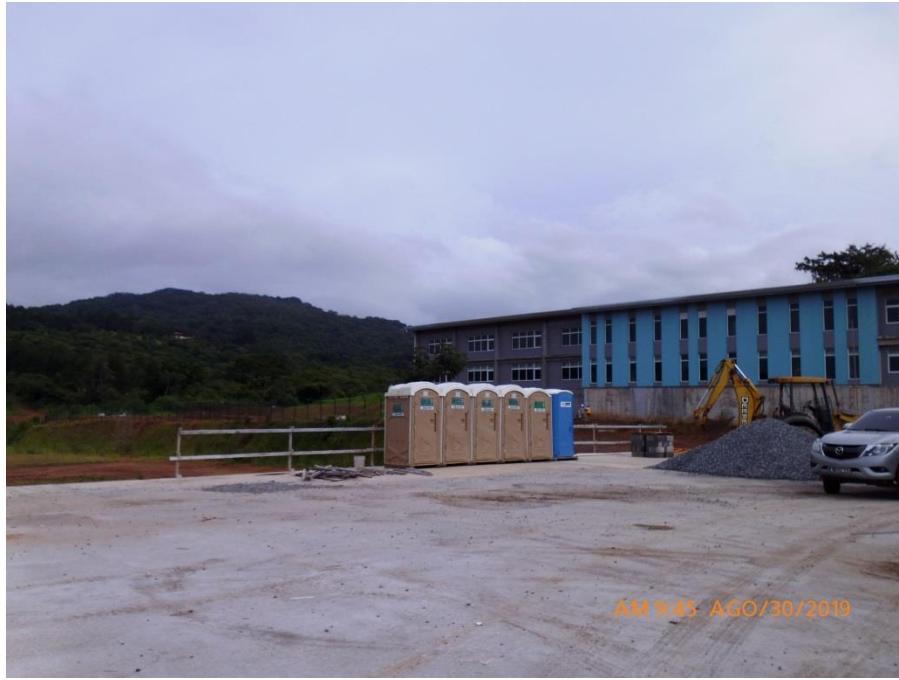
Fotografías No.: (7) Comedor habilitado para uso de trabajadores. (8)
Letrinas portátiles. *Fuente: Grupo ITS, agosto 2019.*

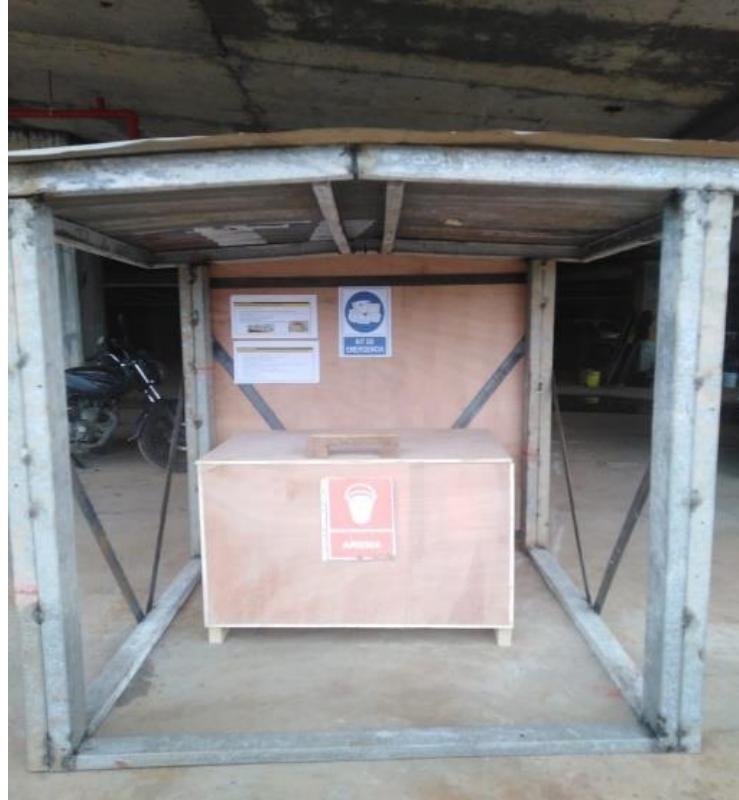
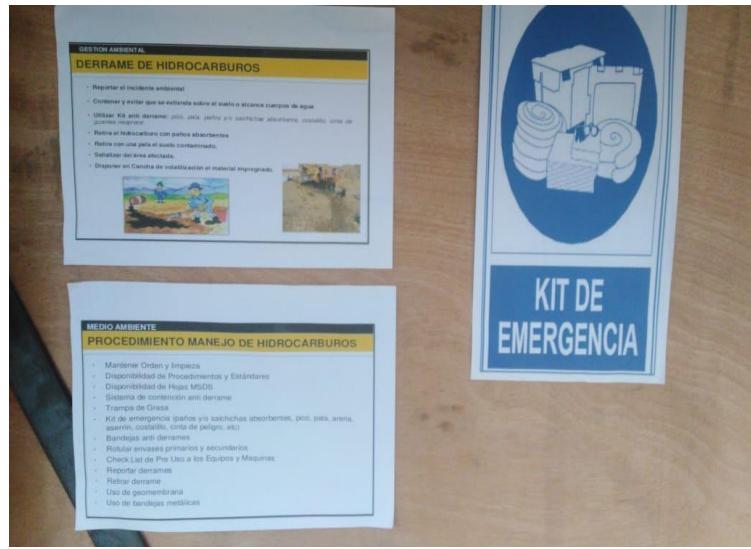
Fotografías No.: (9) Casetas que mantiene el kit de emergencia para derrames de hidrocarburo en el proyecto. **(10)** Instructivo de uso en caso de derrame. *Fuente: Promotor, septiembre 2019.*

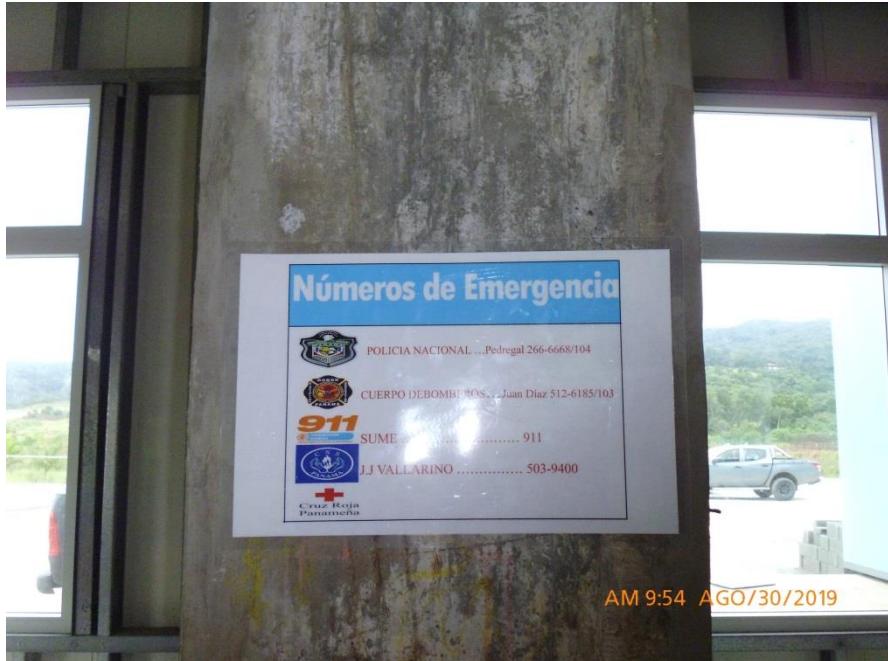
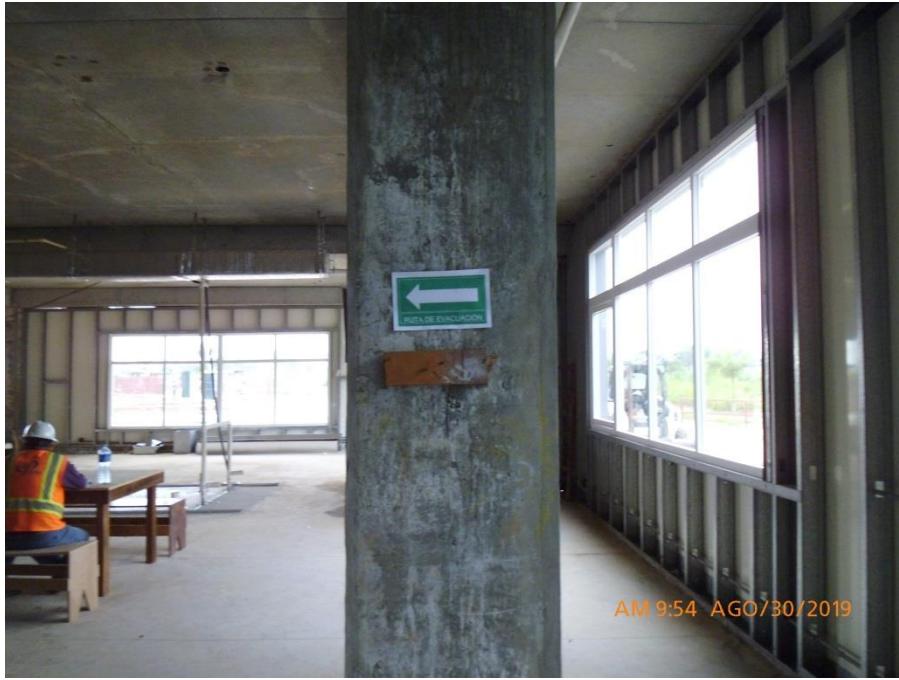
Fotografías No.: (11) Comunicación de Números de emergencia. (12) Ruta de evacuación dentro del Proyecto. *Fuente: Grupo ITS, agosto 2019.*

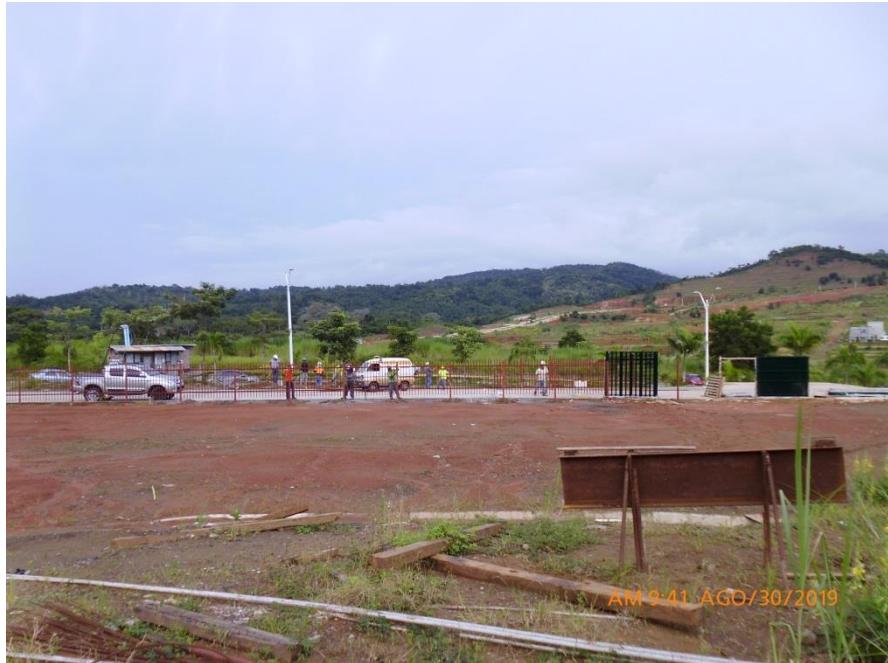
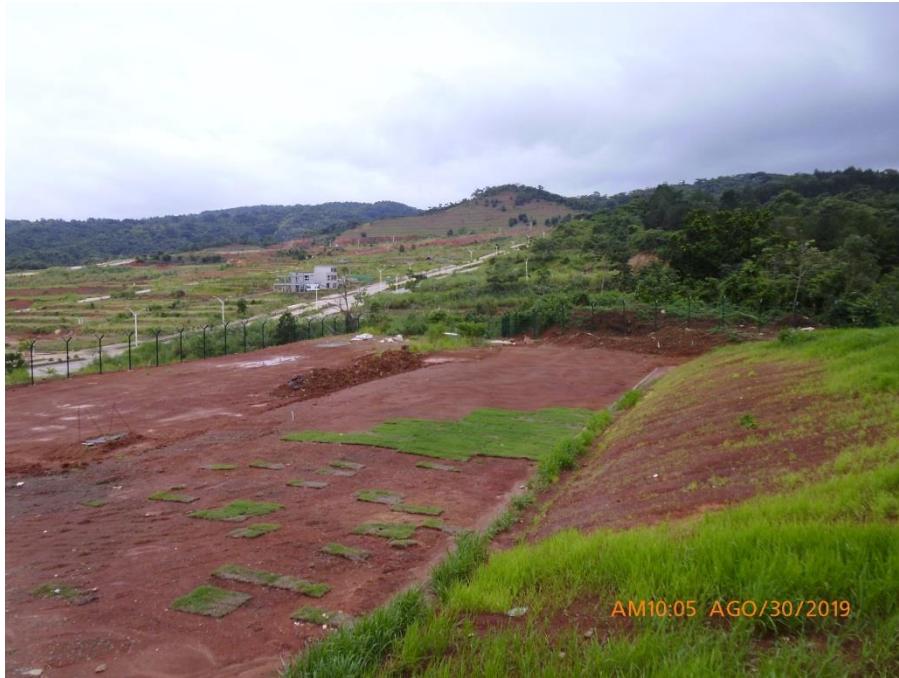
Fotografías No.: (13) Instalación de cerca perimetral permanente en el proyecto. **(14)** Cerca posterior instalada. *Fuente: Grupo ITS, agosto 2019.*

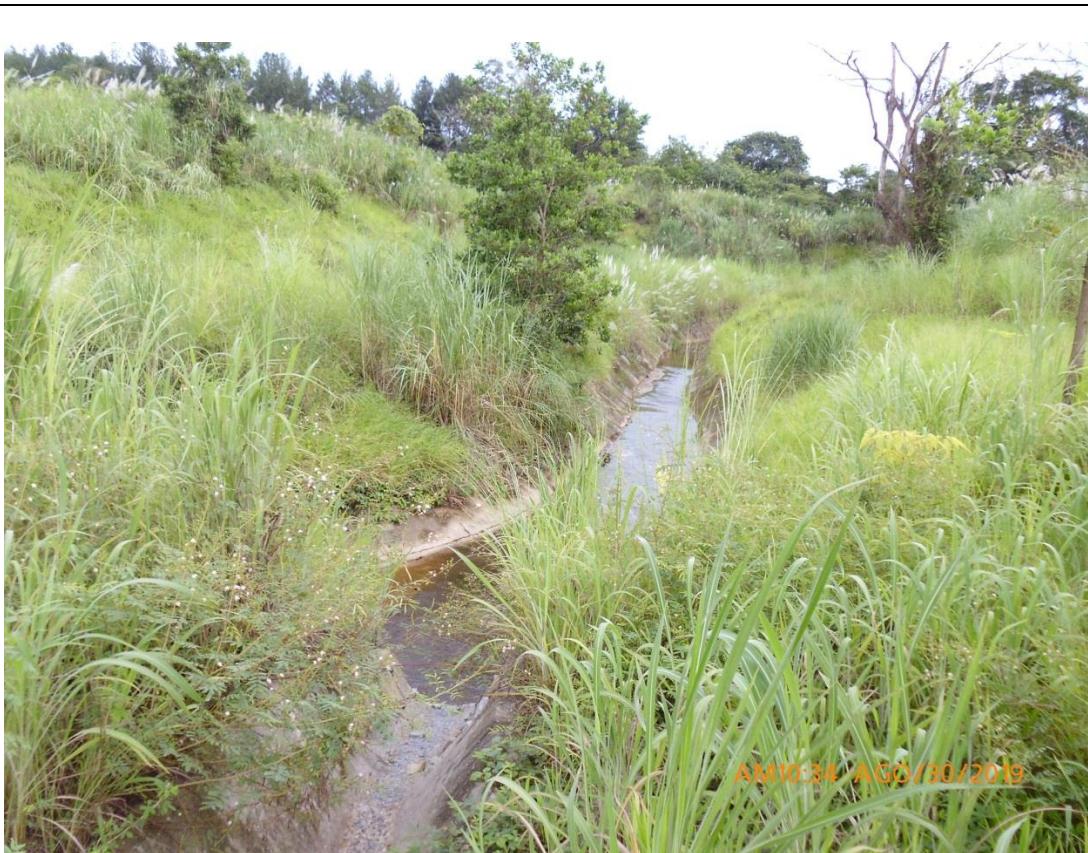
Delimitar las áreas verdes que se mantendrán intactas para el desarrollo del proyecto.	Construcción: Limpieza de terreno y movimiento de tierra	Flora	Planos paisajísticos, fotos del lugar	Anexo 1 Vistas Fotográficas	No se ha requerido delimitar área de servidumbre de quebrada, dado que los trabajos de proyecto distan de esta, ver fotografía N°14-15.	N.A.	Contratista/Promotor/ Miambiente
Mantener sevidumbre de quebrada con un ancho de 10.00 metros a partir del borde superior del talud del canal al lado del cauce	Construcción: Limpieza de terreno y movimiento de tierra	Agua	Planos paisajísticos, fotos del lugar	Anexo 1 Vistas Fotográficas	Se ha respetado la servidumbre de la quebrada "Malagueto", como áreas verdes que deben permanecer intactas dentro del proyecto. Ver fotografías N° 15.	100%	Contratista/Promotor/ Miambiente

Fotografía No.15: Vista de Quebrada Malagueto. *Fuente: Grupo ITS, agosto 2019.*

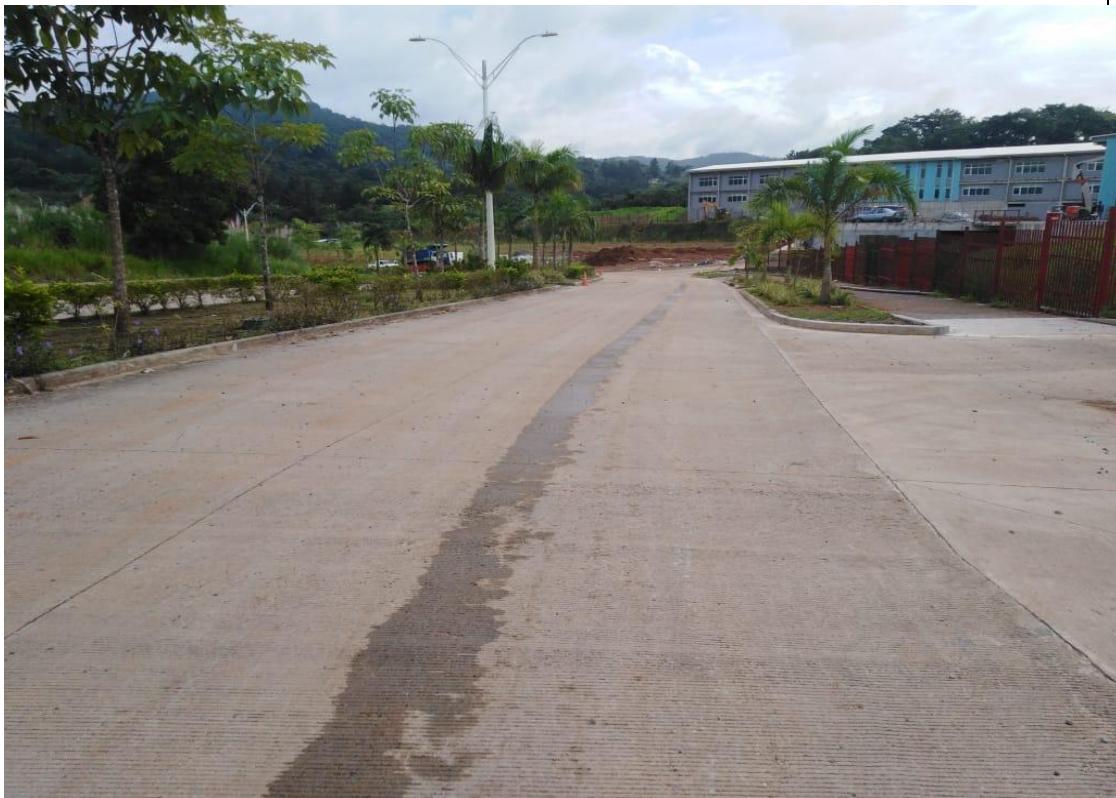
Fotografía No.16: Vista de calle principal de acceso al proyecto. *Fuente: promotor, septiembre 2019.*

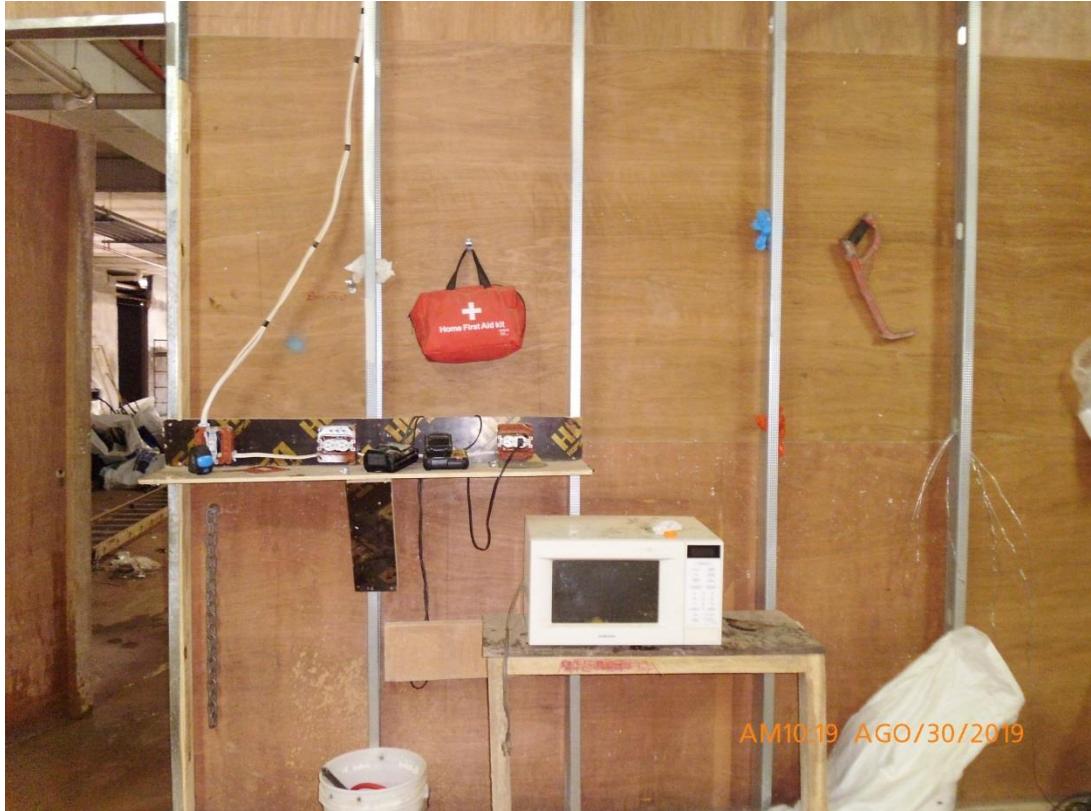
Fotografías No.17: Botiquín de primeros auxilios, en oficina de eléctricos, módulo A. *Fuente: Grupo ITS, agosto 2019.*

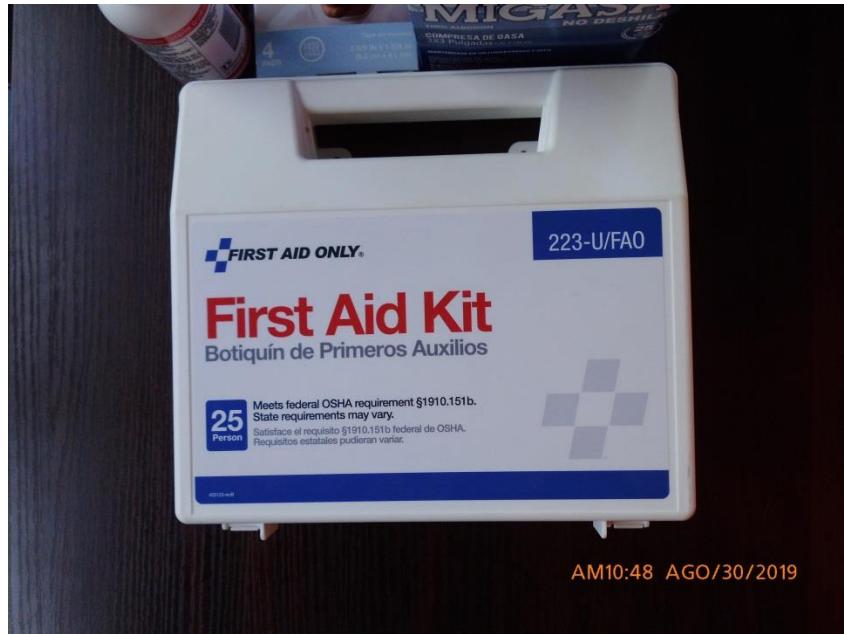
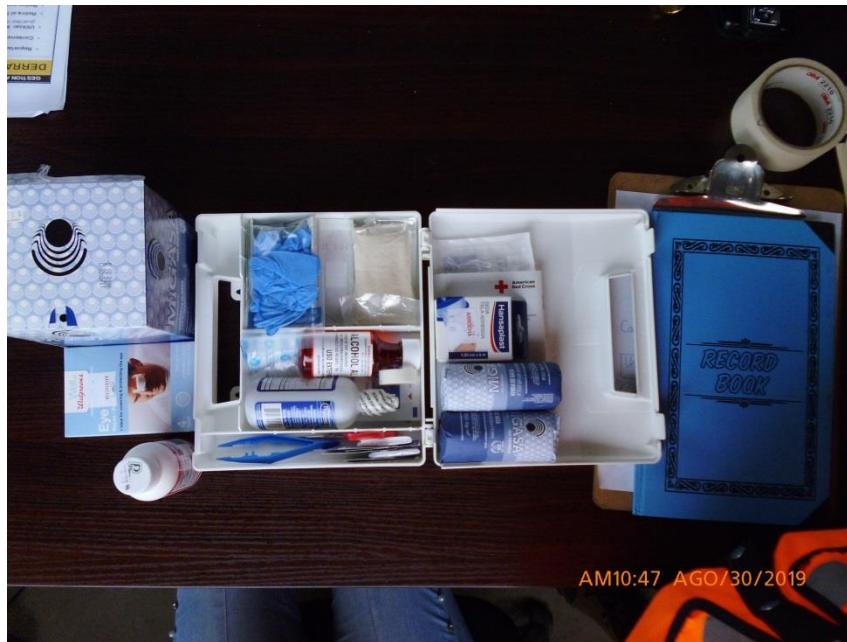
Fotografías No.18-19: Botiquín ubicado en oficina de promotor. Fuente: Grupo ITS, agosto 2019.

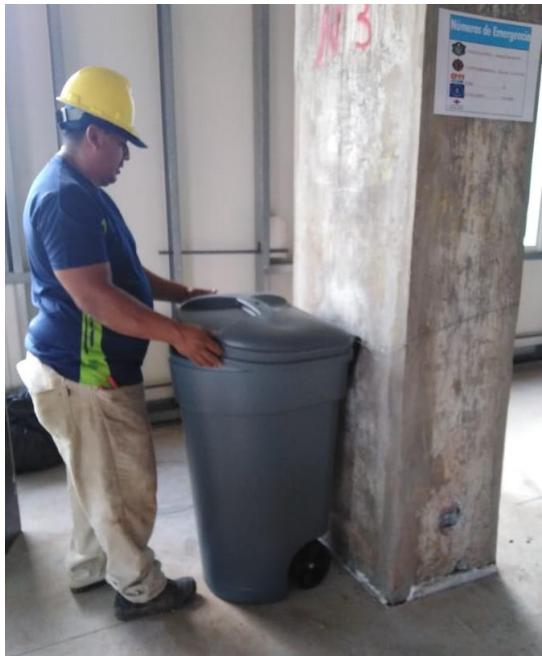
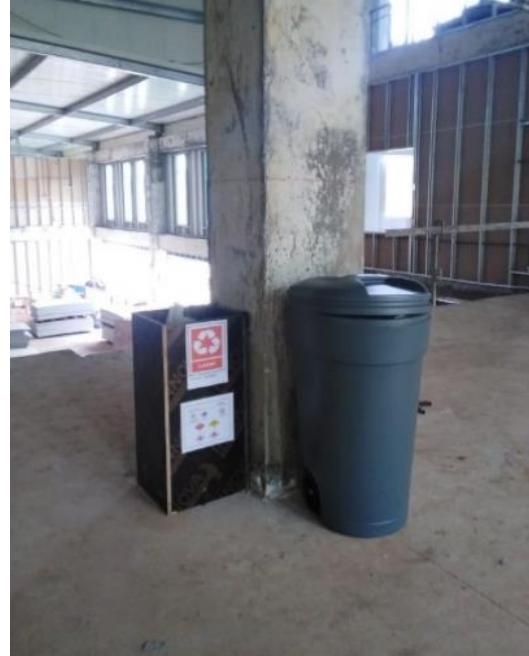
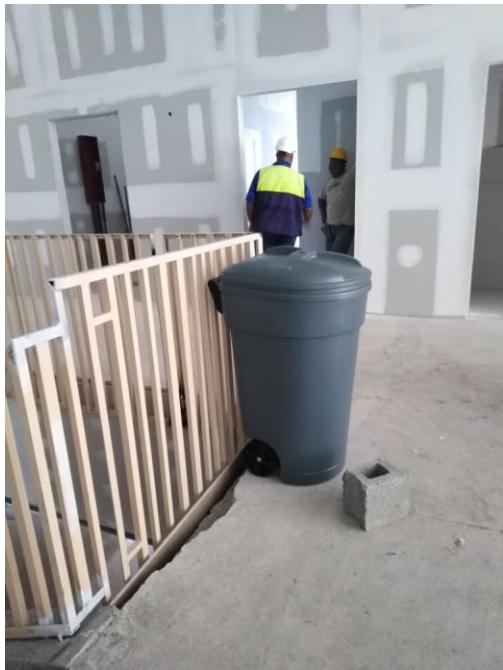
Fotografías de recipiente para residuos con tapa No.: (20) área de comedor. (21) Nivel 100. (22) Modulo B, nivel 200 *Fuente: promotor, septiembre 2019.*
