SEGUNDO INFORME DE SEGUIMIENTO A LA APLICACIÓN DE LAS MEDIDAS DE MITIGACIÓN PARA LA PROTECCIÓN AMBIENTAL

**"EDIFICIO PARA LA SEDE REGIONAL DE LA CONTRALORÍA EN EL
EMPALME, CHANGUINOLA"**

DIEORA-IA-043-2017

24 de septiembre de 2017 – 23 de marzo de 2018

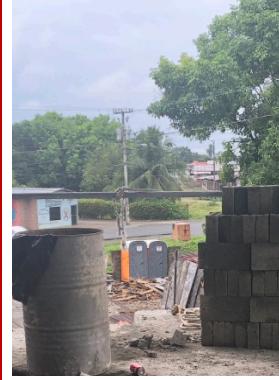
Impacto identificado	Medida de mitigación	Implementación en el Periodo	Evidencia fotográfica
Incremento en los volúmenes de desechos sólidos y líquidos.	Recolección y Disposición de los Desechos Sólidos y Líquidos	Se cuenta con dispositivos para acopio interno temporal y se trasladan según las normas

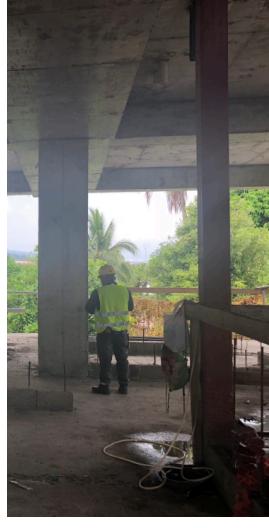
estética del área.			
Riesgos Laborales	Suministrar equipo de Protección Personal (Cascos, botas, equipo de protección auditiva, guantes, lentes, mascarillas, etc.) y vigilar la obligatoriedad de su uso.	Se adquieren y suministran los necesarios

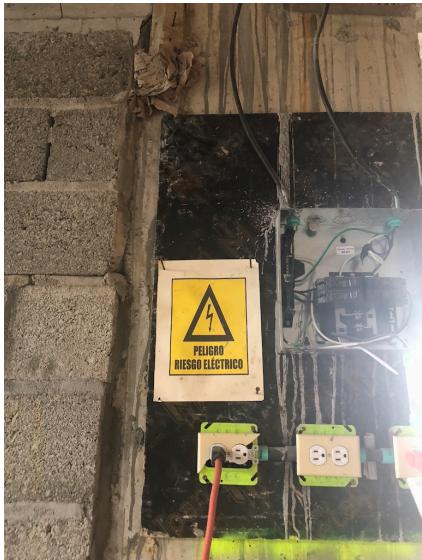
Señalizaciones de seguridad instaladas

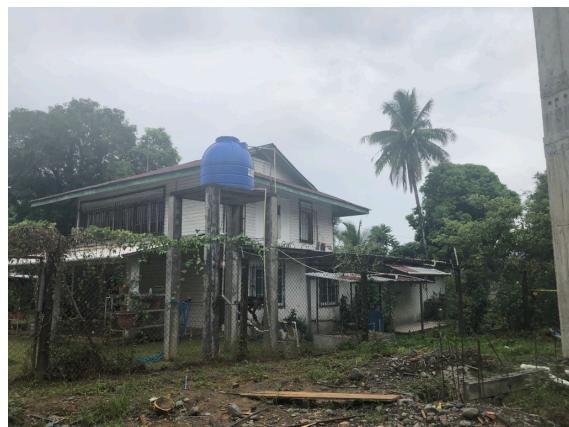
No perturbación del entorno inmediato del proyecto

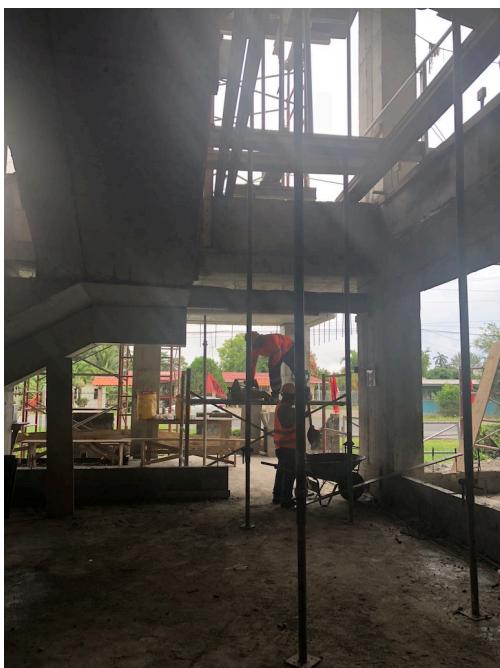
Personal haciendo uso de EPP

- 🔗 Continuar con la exigencia de cumplimiento con el uso de equipos de protección personal.
- 🔗 Insistir en el acopio temporal y traslado oportuno de los desechos generados con el proyecto
