**TERCER INFORME DE SEGUIMIENTO A LA APLICACIÓN
DE LAS MEDIDAS DE MITIGACIÓN PARA LA PROTECCIÓN AMBIENTAL**

**PROYECTO:
"EDIFICIO PARA LA SEDE REGIONAL DE LA CONTRALORÍA EN EL
EMPALME, CHANGUINOLA"**

**RESOLUCIÓN:
DIEORA-IA-043-2017**

**PERIODO:
24 de marzo – 23 de septiembre de 2018**

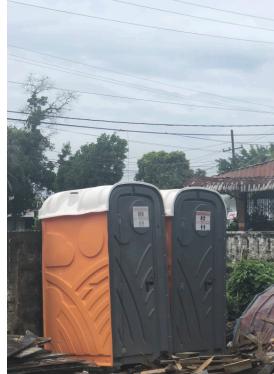
Impacto identificado	Medida de mitigación	Implementación en el Periodo	Evidencia fotográfica
Incremento en los volúmenes de desechos sólidos y líquidos.	Recolección y Disposición de los Desechos Sólidos y Líquidos	Se acopian y trasladan según las normas

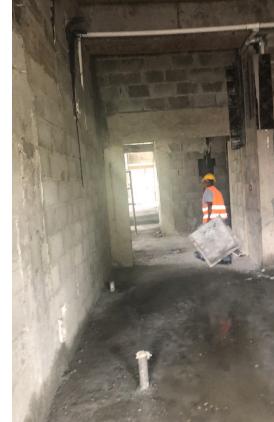
Riesgos Laborales	Suministrar equipo de Protección Personal (Cascos, botas, equipo de protección auditiva, guantes, lentes, mascarillas, etc.) y vigilar la obligatoriedad de su uso.	Se adquieren y suministran los necesarios

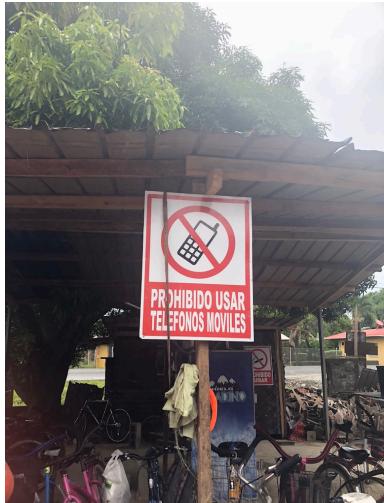
Señalizaciones dentro del polígono del proyecto

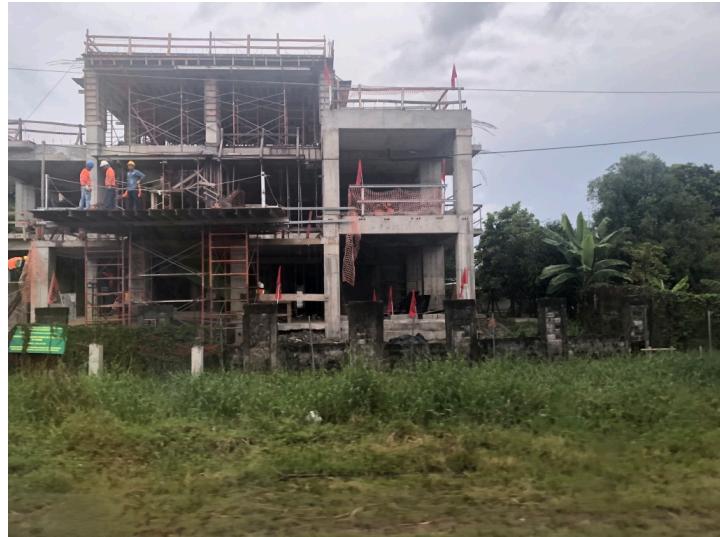
Letrero instalado,
varandales de seguridad,
intervención sólo de la
huella de construcción

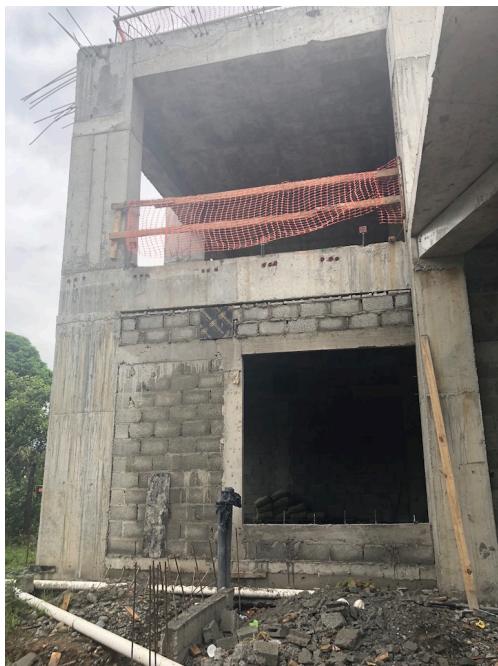
Avances constructivos y mallas de seguridad

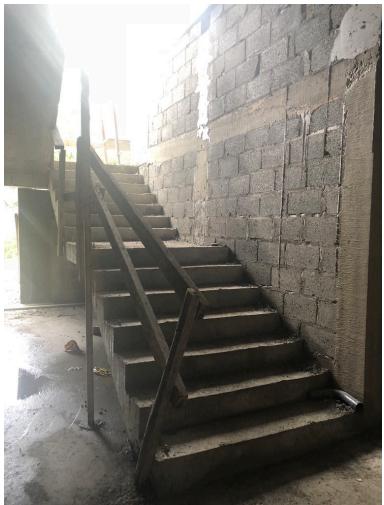
Varandales temporales de madera para las escaleras internas

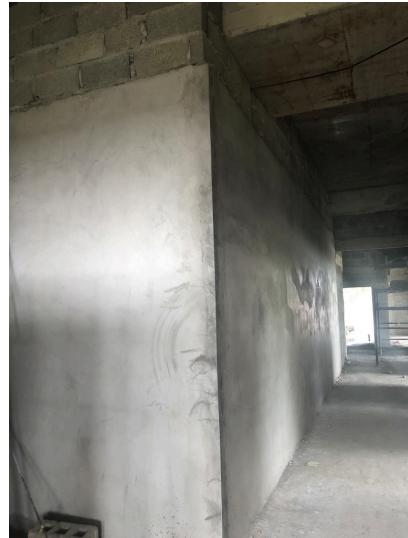
Avances cosntructivos, repollo de paredes

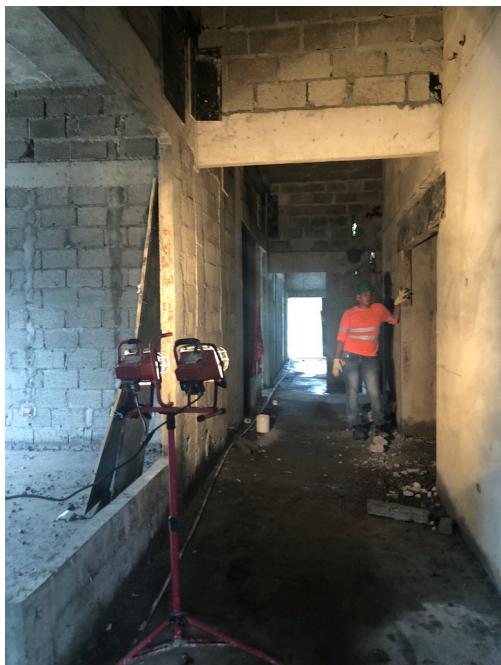
Iluminación de áreas de trabajo; personal haciendo uso de Equipo de Protección Personal
