CUARTO INFORME DE SEGUIMIENTO A LA APLICACIÓN DE LAS MEDIDAS DE MITIGACIÓN PARA LA PROTECCIÓN AMBIENTAL

PROYECTO:
"EDIFICIO PARA LA SEDE REGIONAL DE LA CONTRALORÍA EN EL
EMPALME, CHANGUINOLA"

RESOLUCIÓN:
DIEORA-IA-043-2017

PERIODO:
CIERRE DEL PROCESO CONSTRUCTIVO

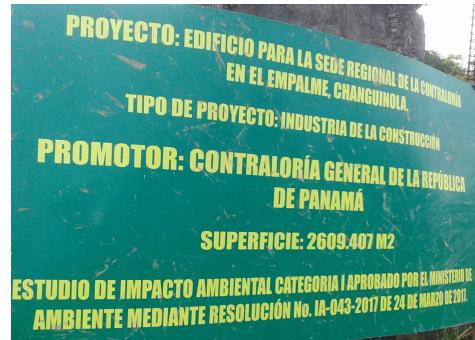
Letrero del proyecto

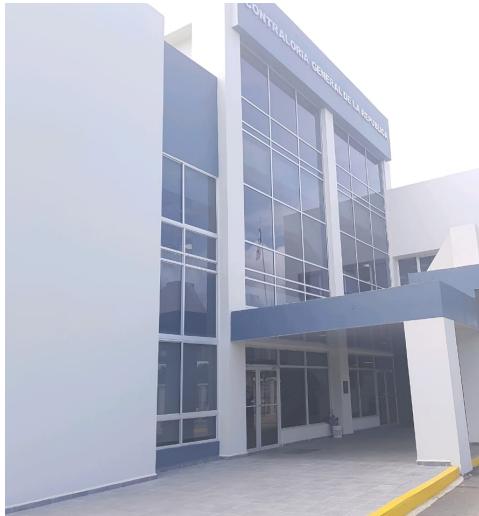
Vista parcial de fachada frontal de obra terminada.

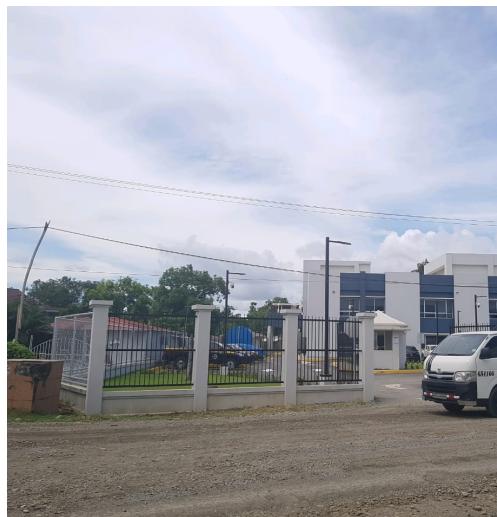
Vista de obra terminada, estacionamientos habilitados, señalización vial y libre tránsito vehicular frente al proyecto

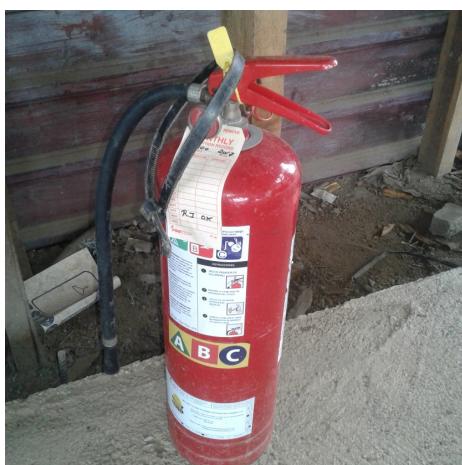
Extintores en la obra
