INFORME TÉCNICO DE INSPECCIÓN

Gira de Inspección de Campo al sitio donde se desarrollara el EsIA Cat. I:
“EXTRACCIÓN DE TOSCA (MATA DEL NANCE)”

Informe Técnico de Inspección
Proyecto: EXTRACCIÓN DE TOSCA (MATA DEL NANCE)
Promotor: CONSTRUCTORA MECO, S.A.

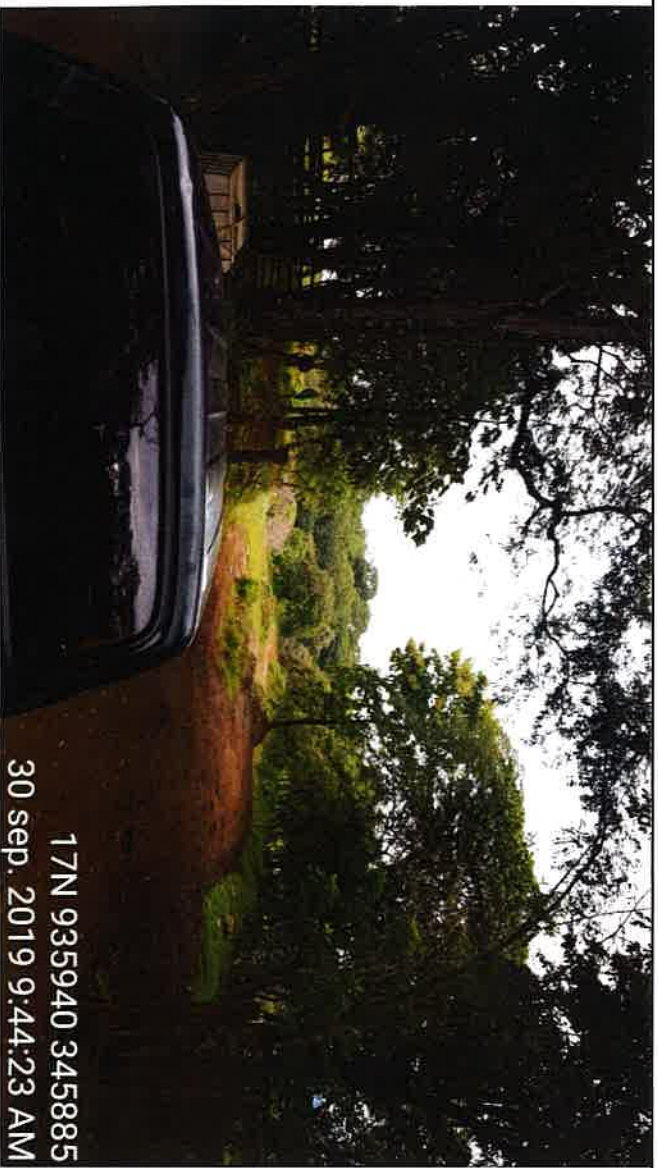
Observación 1: el acceso a la zona se da por camino sin material pétreo a un costado de la vía Quiteño (fotografía 1). Distancia desde la vía principal hasta el área de extracción 206 m.

Fotografía 1: camino de acceso al sitio

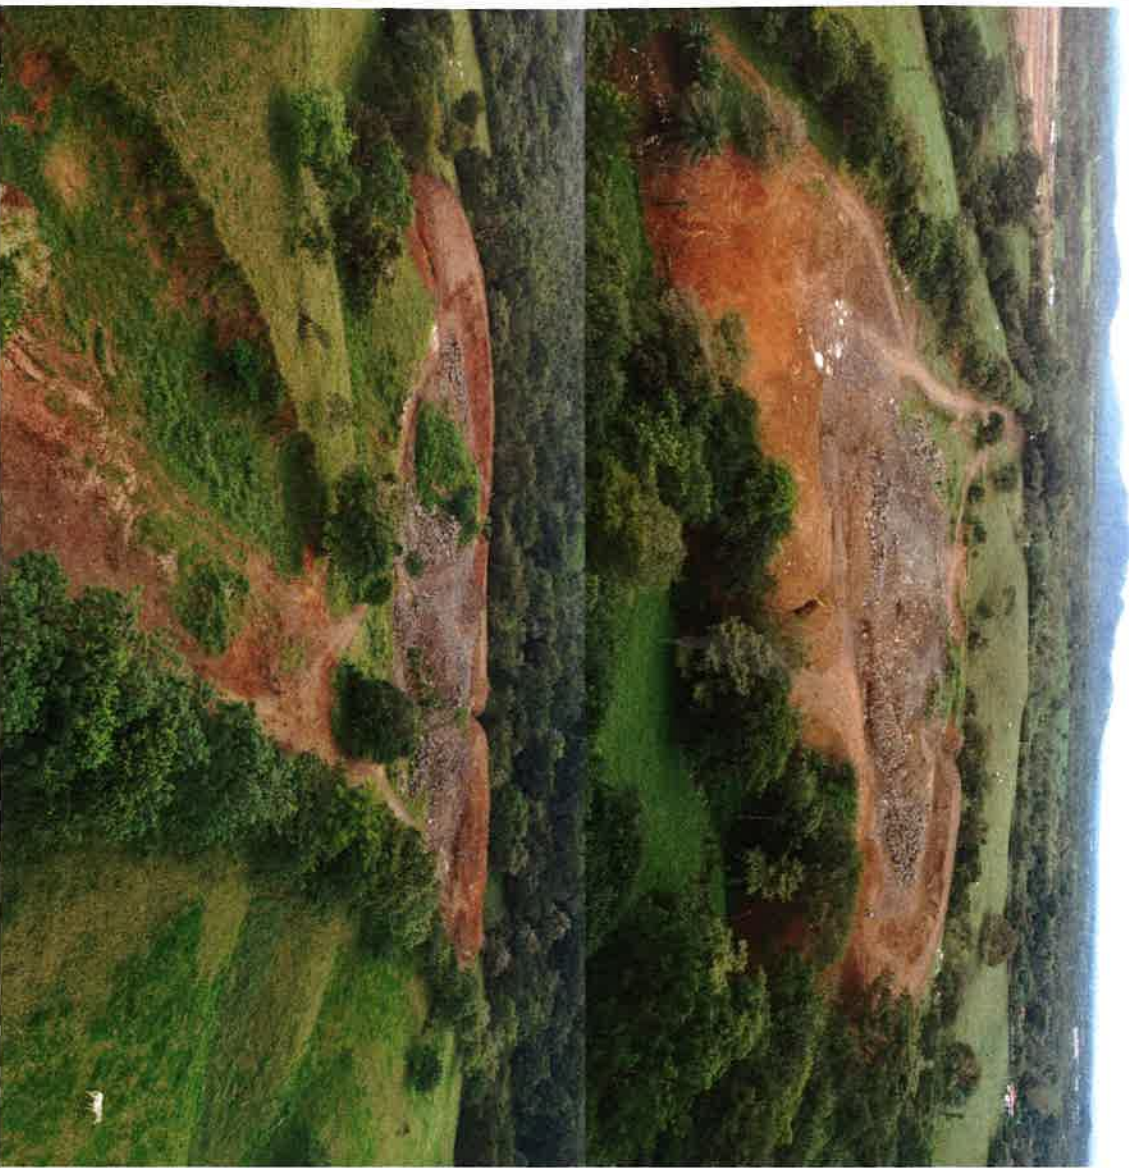
Observación 2: se evidenció que el área se encuentra previamente impactada, se ha dado inicio a aprovechamiento de material. Sin embargo, no se encontró maquinaria dentro del área de influencia directa (fotografía 2-3).

Fotografía 2-3: área de desarrollo de la actividad, previamente impactada

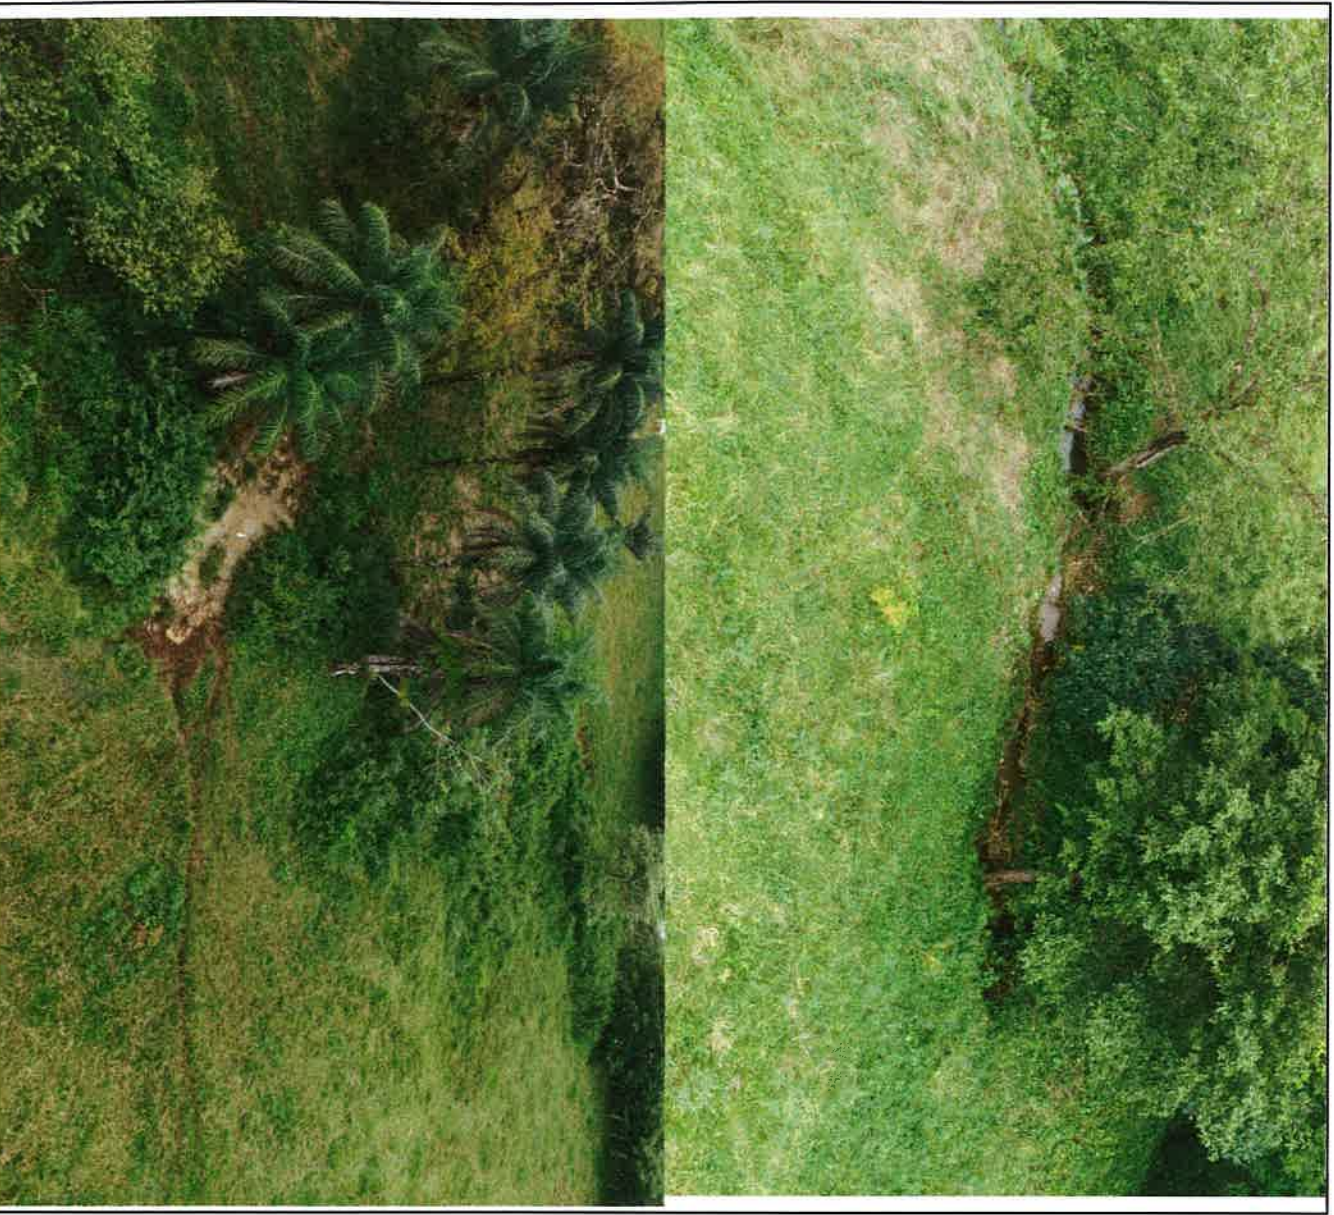
Observación 3: la topografía de la zona se caracteriza por ser irregular, lo que genera áreas de escorrentía y ciénagas (fotografía 4-5).

Fotografía 4-5: topografía irregular, canales pluviales y ciénagas

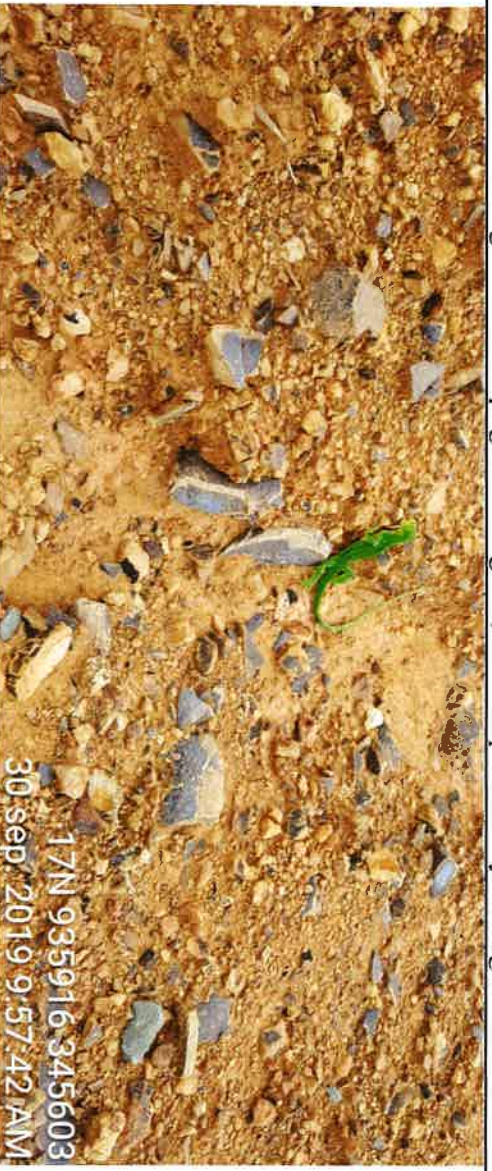
Observación 4: se evidencio la presencia de especies reptiles y ganado. Además, se percibió avifauna en los alrededores.

Fotografía. 6: Fauna presente en la zona.

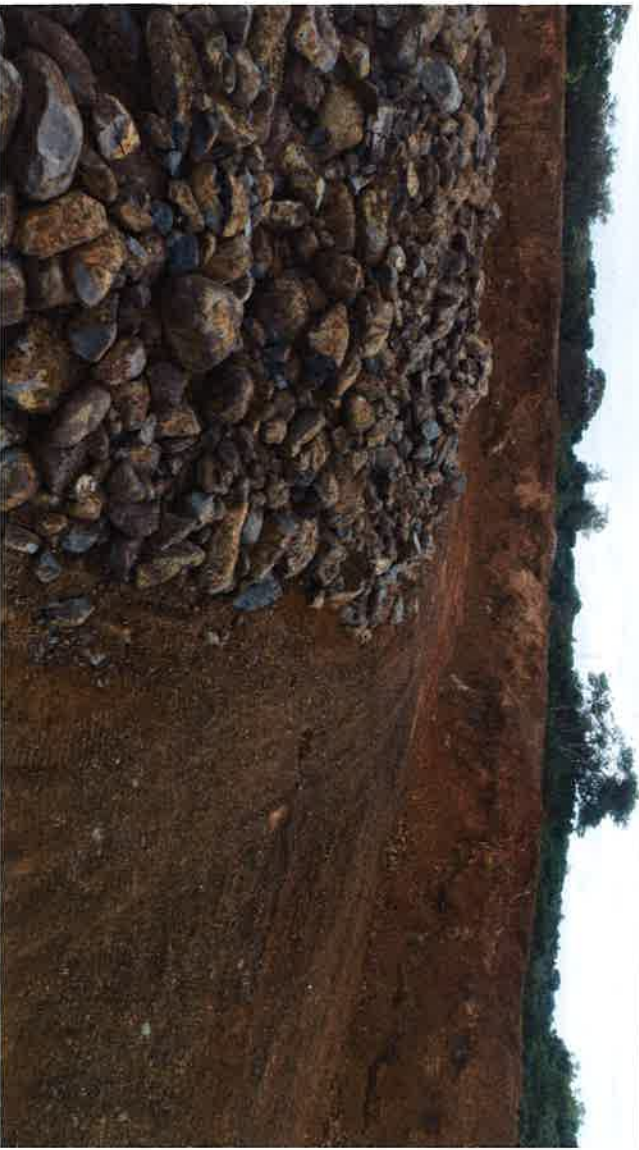
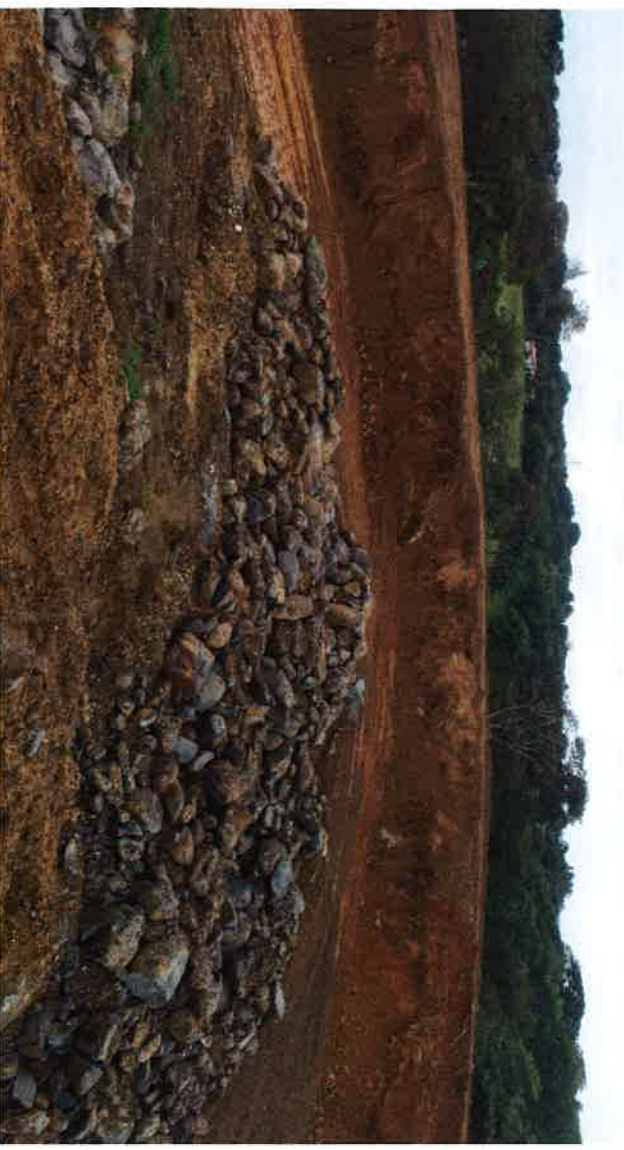
Fotografía. 7-8. Material no metálico expuesto, tosca.

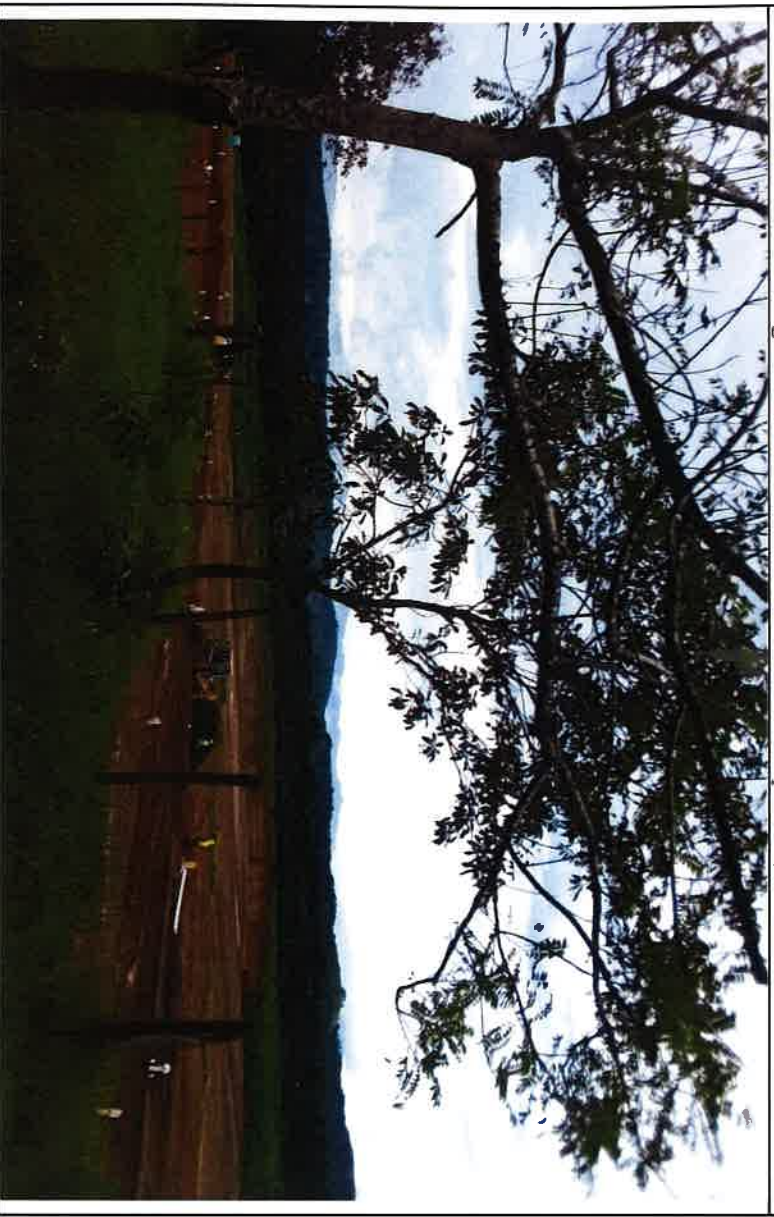
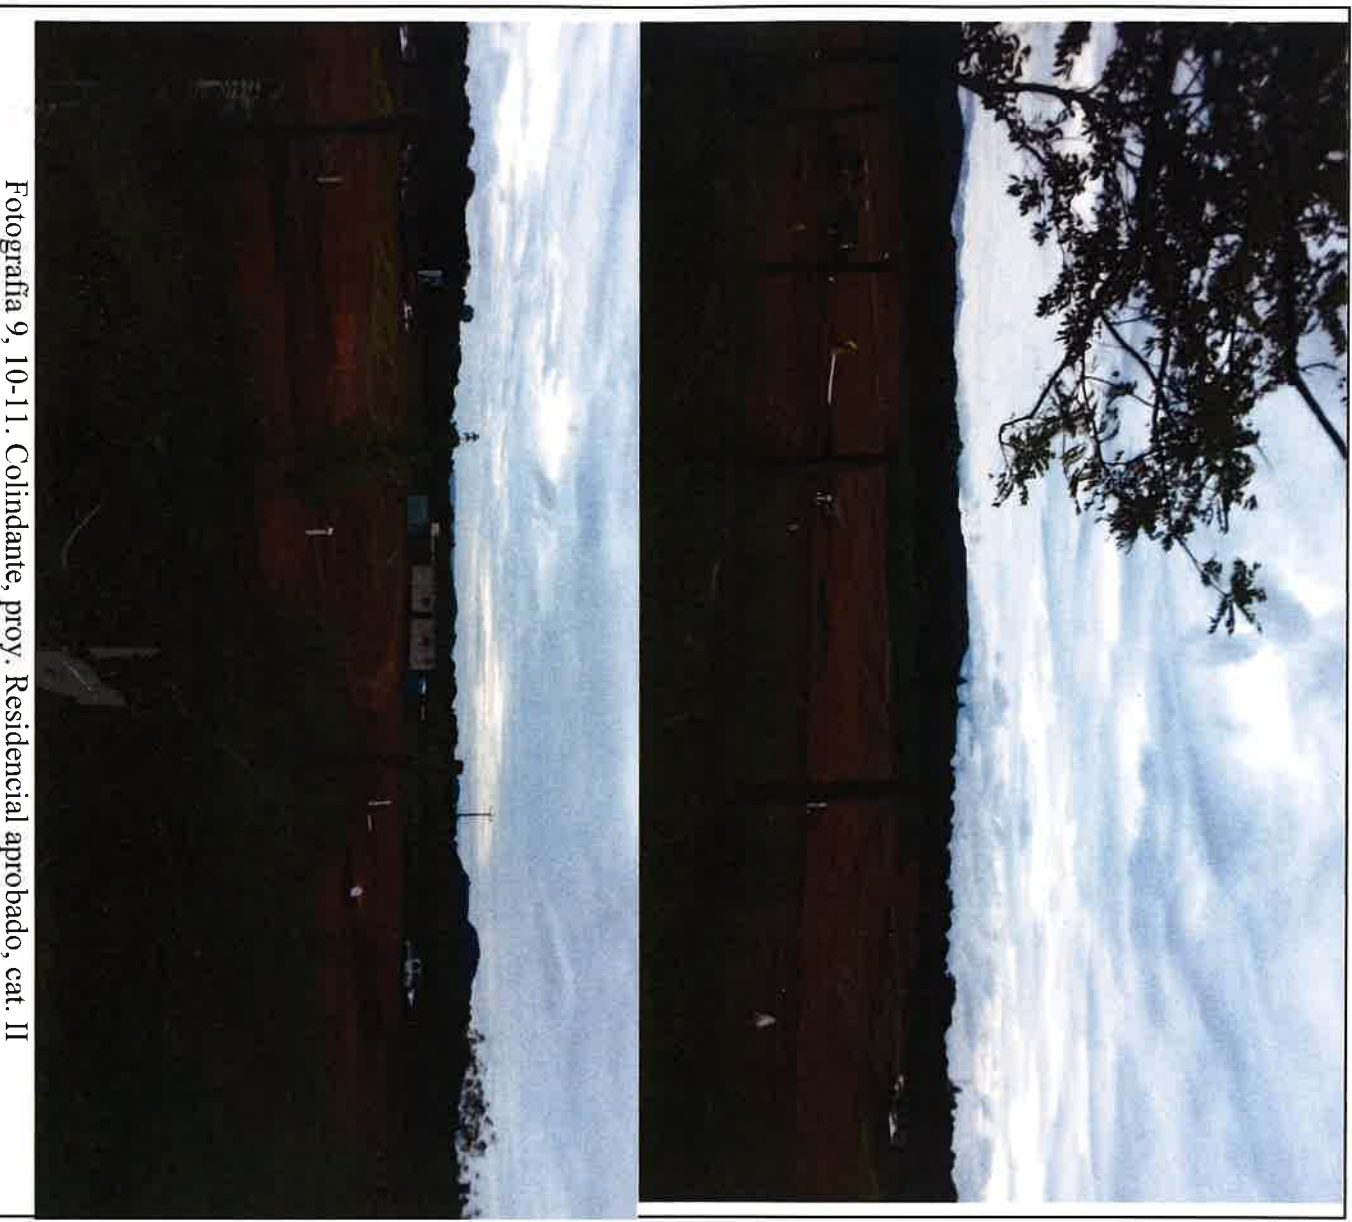
Observación 6: en el área colindante se reconoció el desarrollo del proyecto residencial COLINAS DE QUITENO, aprobado mediante resolución DEIA-IA-106-2018 (fotografía 9,10-11). Distancia del área de extracción al proyecto residencial más cercano 222 m.

Fotografía 9, 10-11. Colindante, proy. Residencial aprobado, cat. II

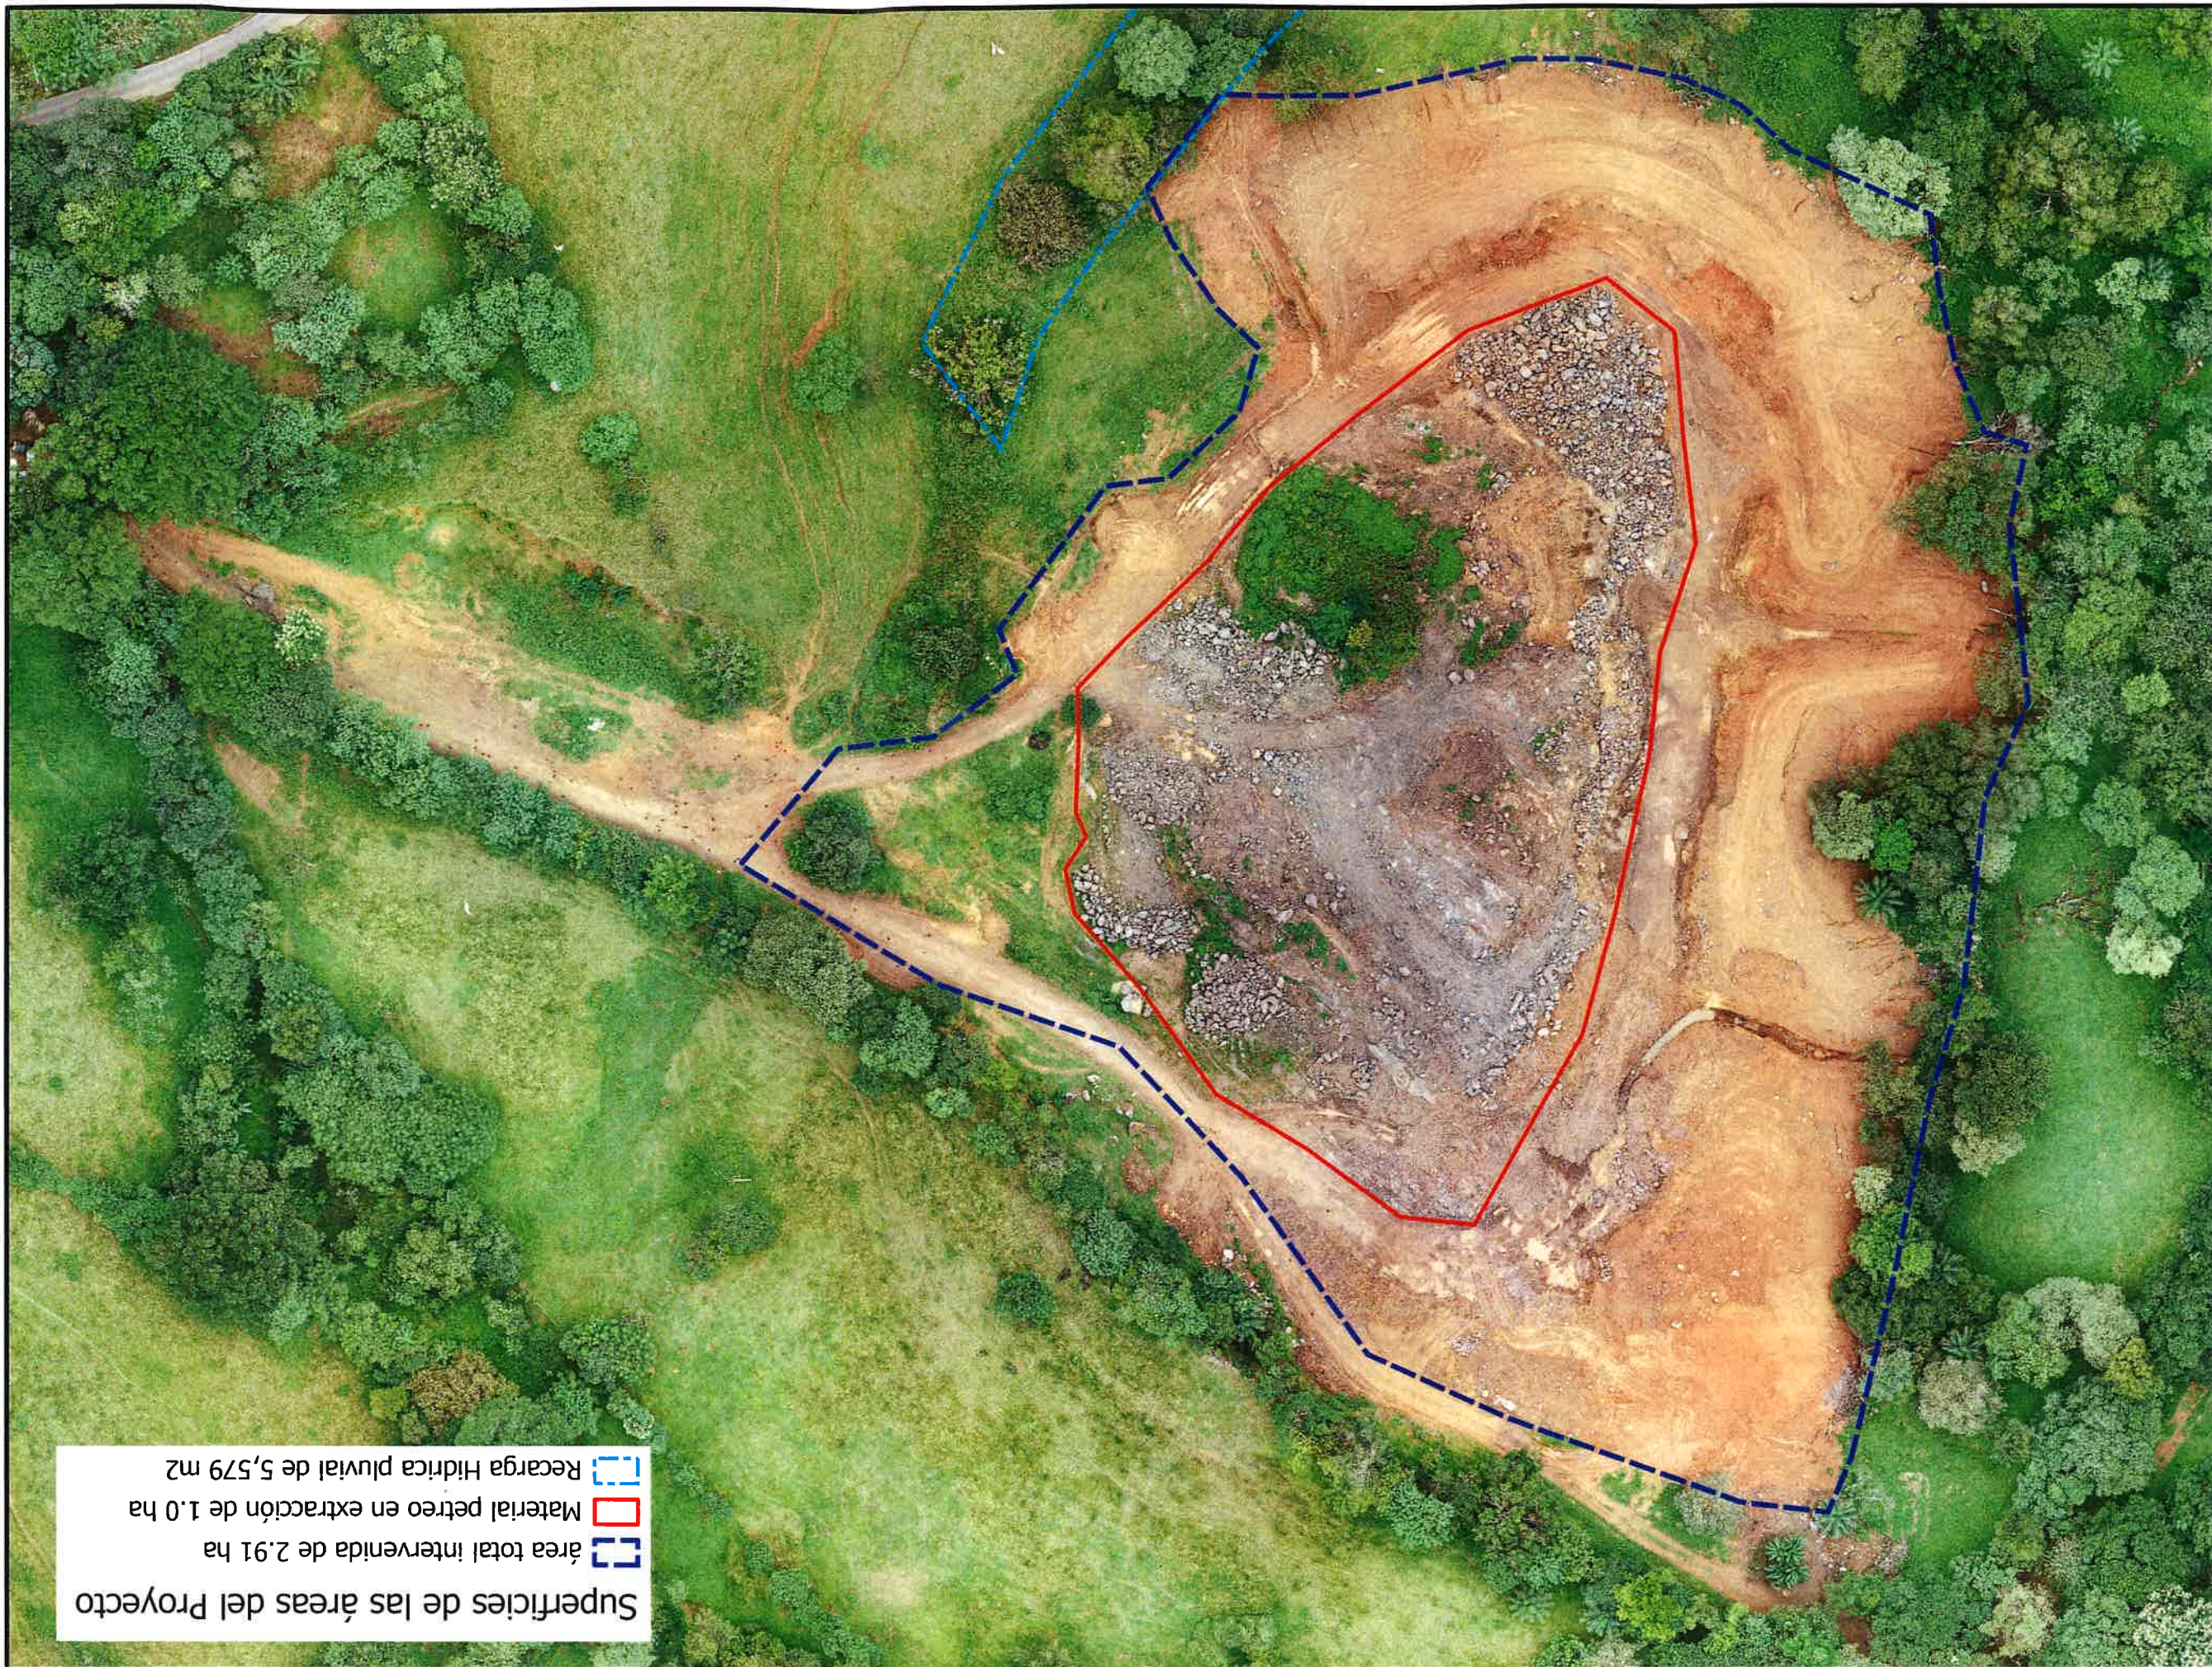
Anexo: ORTOIMAGEN N°1

Superficies de las áreas del Proyecto

área total intervenida de 2.91 ha

Material petreo en extracción de 1.0 ha

Recarga Hidrica pluvial de 5,579 m2
