FORMATO EIA-FEA-007  
INFORME TÉCNICO DE INSPECCIÓN AL SITIO DE DESARROLLO DEL PROYECTO

Proyecto:	CONSTRUCCIÓN DE LOCAL COMERCIAL EN LA AVENIDA CENTRAL DE OCÚ		
Categoría:	I		
Promotor:	LIQUAN WANG		
Ubicación:	CORREGIMIENTO DE OCÚ CABECERA, DISTRITO DE OCÚ, PROVINCIA DE HERRERA.		
Expediente No.:	DRHE-I-F-23-2019		
Fecha de la inspección:	25 DE SEPTIEMBRE DE 2019.		
Fecha del Informe:			
Participantes:	Nombre	Cargo	Institución
	Aritzel Fernández	Evaluadora de Impacto Ambiental	MIAMBIENTE-HERRERA
	Yuria Benitez	Evaluadora de Impacto Ambiental	MIAMBIENTE-HERRERA
	Francisco Cortez	Evaluador de Impacto Ambiental	MIAMBIENTE-HERRERA
	Liquan Wang	Promotor del Proyecto

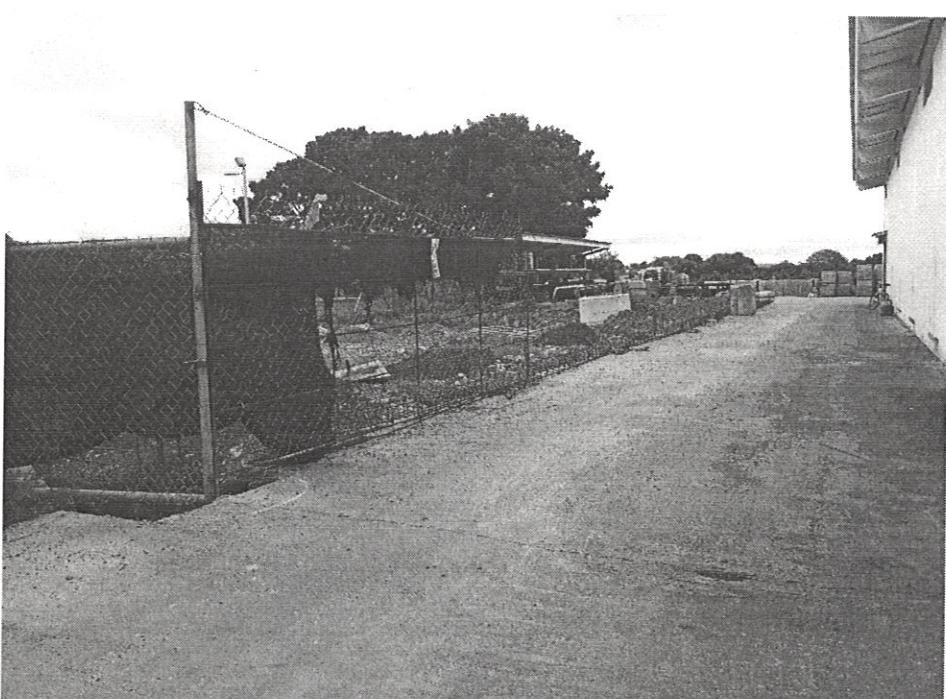
Coordenada de ubicación UTM (WGS-84):	Imagenes tomadas en el sitio.
E 524242 N 879458

Fig. No.1: Se puede observar el área donde se llevará a cabo la construcción del local comercial.

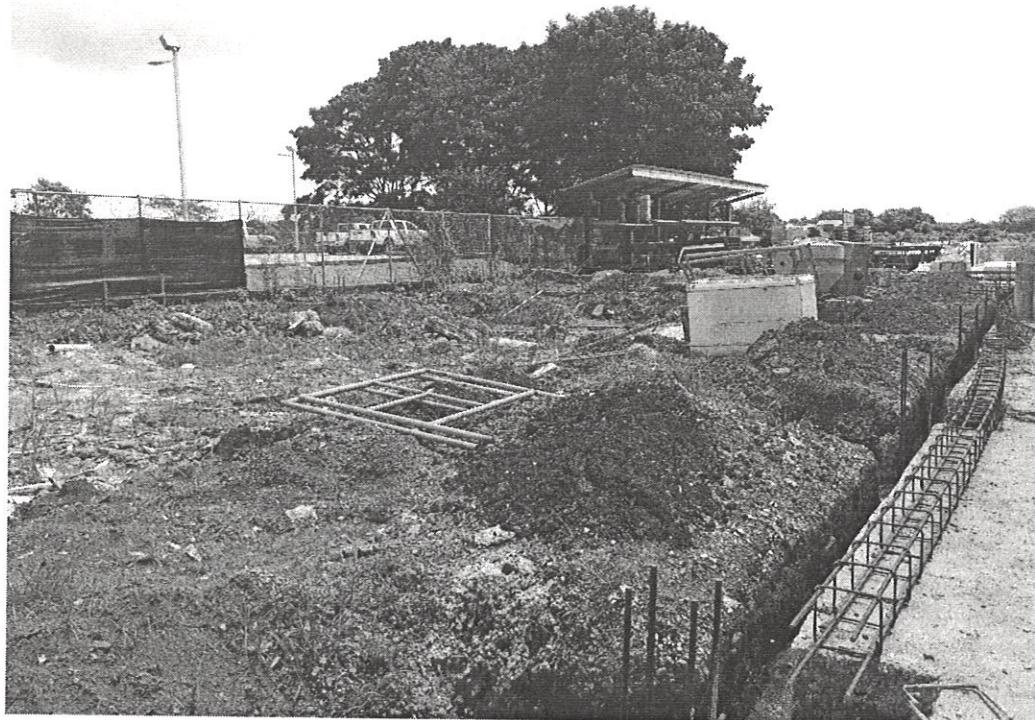
E 524243  
N 879471

- El proyecto fue iniciado, ya que se puede observar que se encuentra en una etapa de fundación.
- De acuerdo al promotor actualmente el proyecto se encuentra paralizado.
- Dentro del polígono del proyecto no existen árboles, solo pasto esparcido por algunos puntos del

Fig. No. Se puede observar que el proyecto se encuentra en etapa de fundación.
