**POYECTO: “CONSTRUCCIÓN SUBESTACIÓN  
ELÉCTRICA BLINDADA DE BELLA VISTA”**

**CUARTO INFORME DE SEGUIMIENTO AL PLAN  
DE MANEJO AMBIENTAL**

**PERIODO FEBRERO 2019 – JULIO 2019**

**Fecha de Inspección:** 16 de agosto de 2019

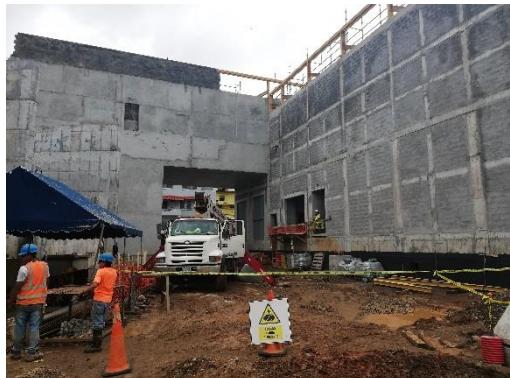
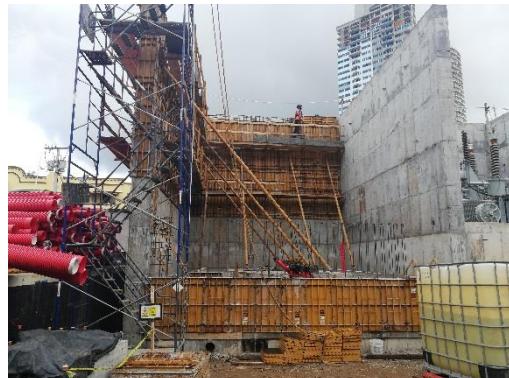
Vistas generales de la obra. Actividades de izaje de carga y construcción de bancada 3 de transformadores

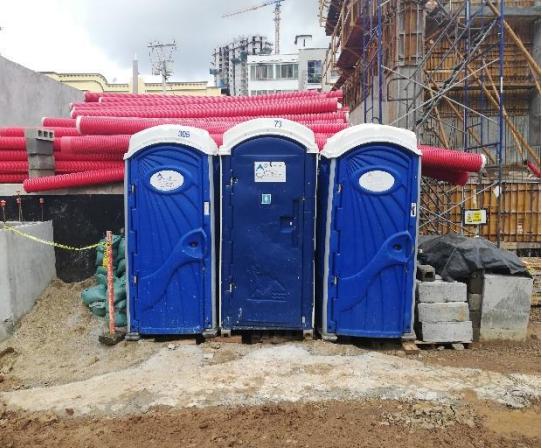
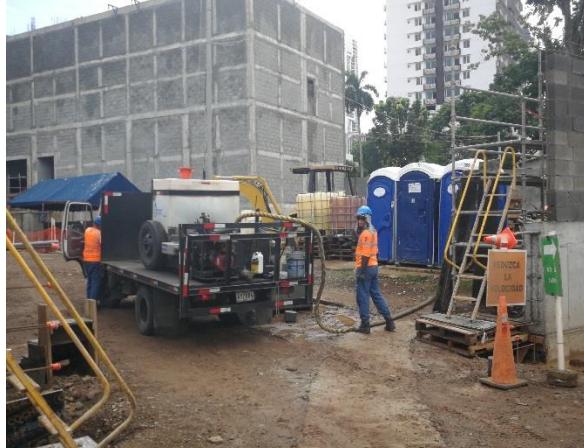
En el área de trabajo se mantienen baños portátiles.

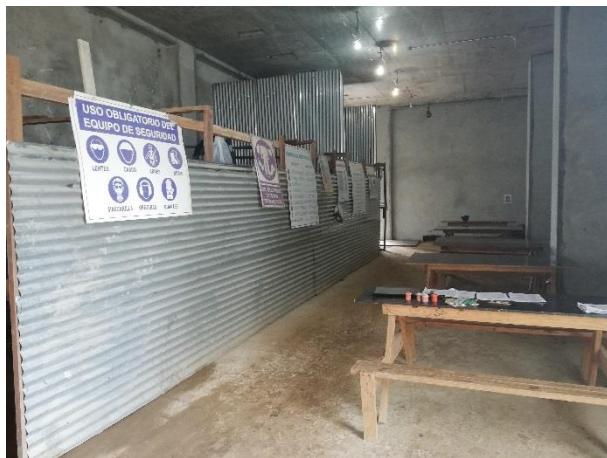
**Fotografía No. 6:** Se mantiene área habilitada para comedor, limpia y ordenada.

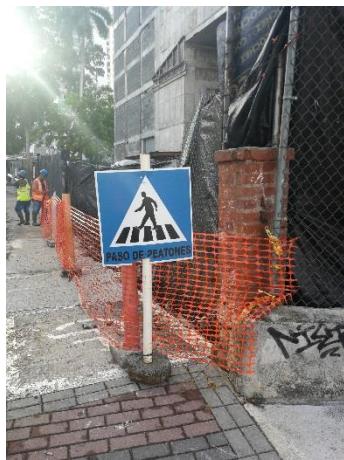
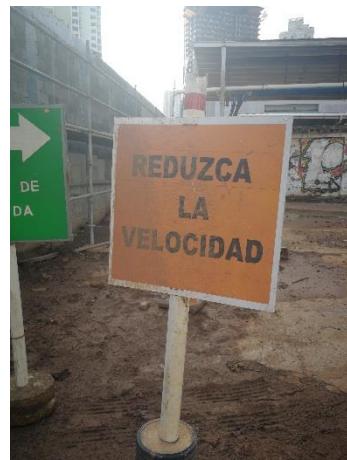
Se mantienen señalizadas las rutas de acceso y evacuación.

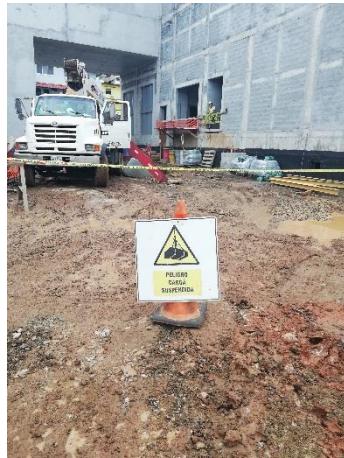
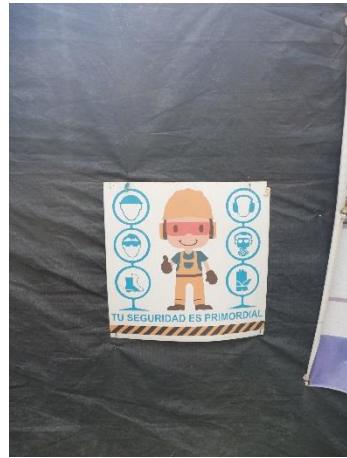
Durante el recorrido, se pudo verificar que la empresa mantiene señalización en las áreas de trabajo, sobre los peligros y uso de equipo de protección personal.

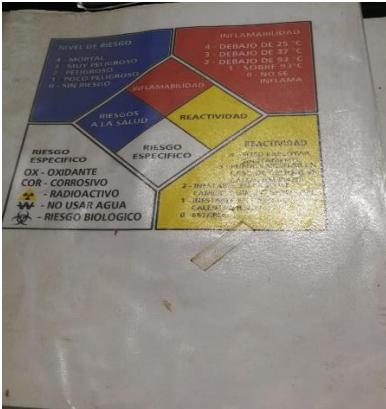
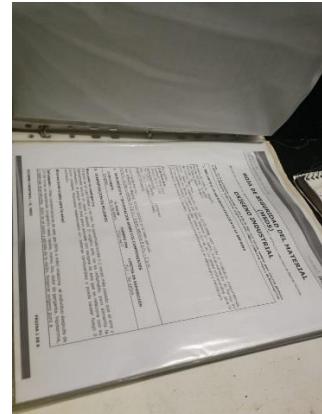
La empresa mantiene disponible las hojas de seguridad de los productos químicos utilizados en obra.

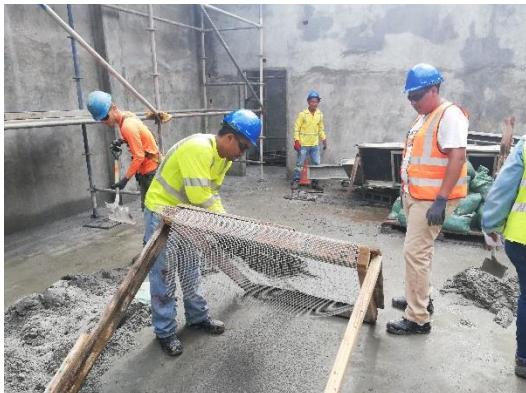
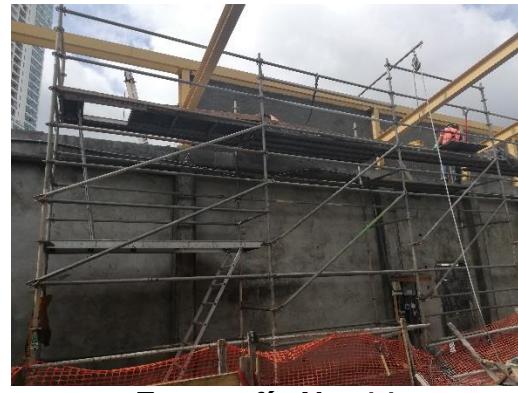
Los colaboradores cuentan con su equipo de protección personal y lo utilizan.

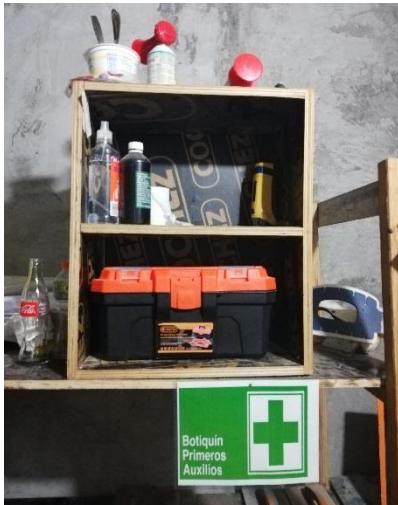
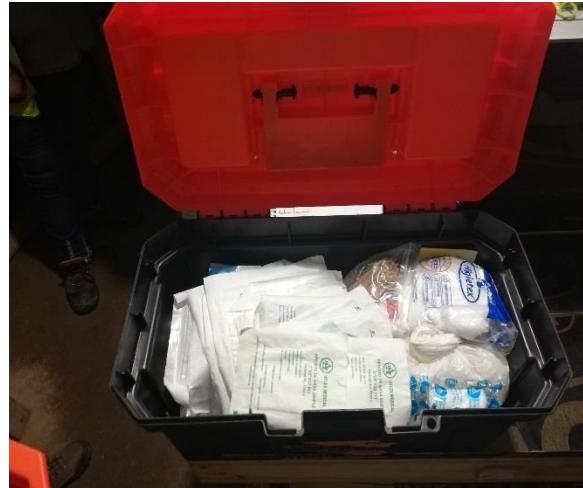
Se mantiene botiquín y elementos para brindar primeros auxilios

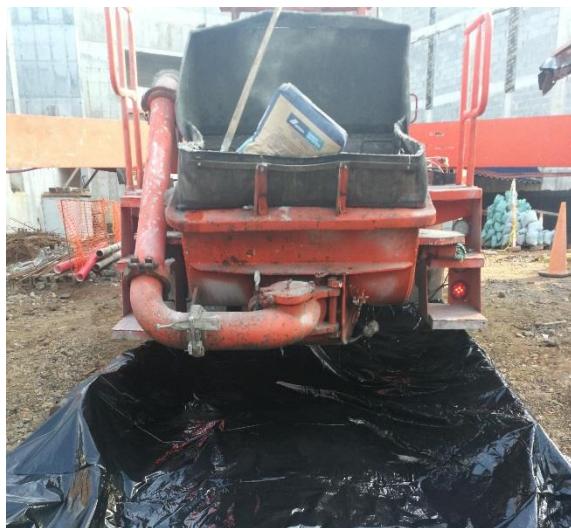
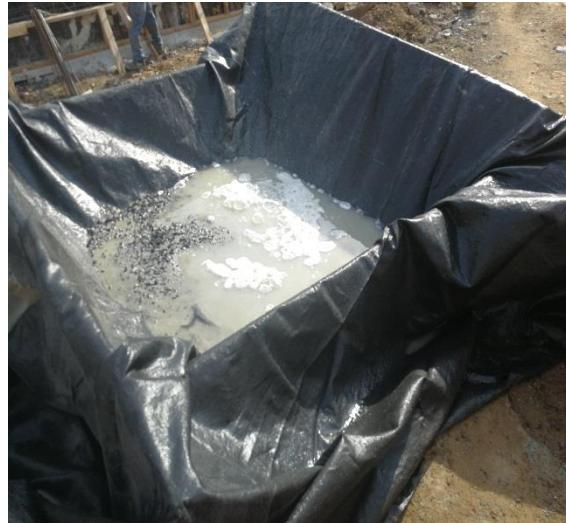
Medidas para la protección del suelo. Timas de lavado de concreto

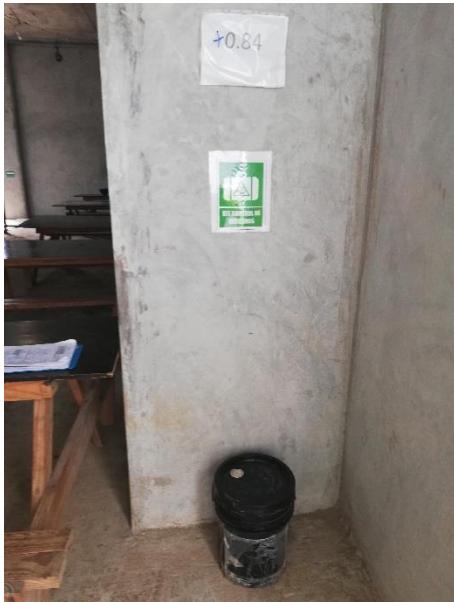
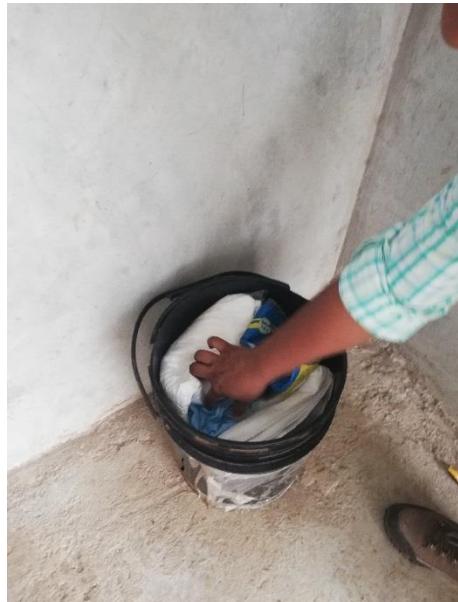
La empresa cuenta con kit para control de fugas/derrames en el área de trabajo

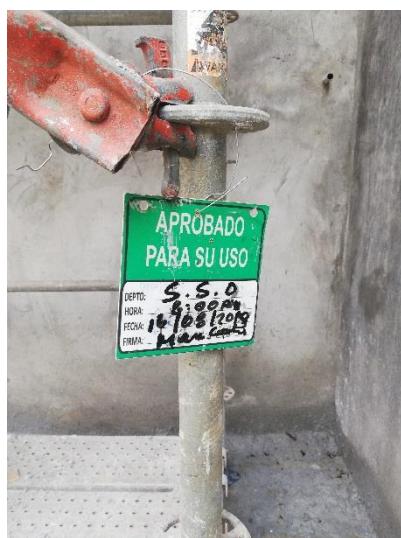
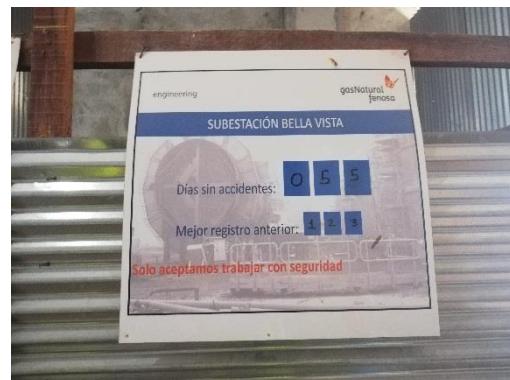
Señalización de seguridad y salud ocupacional

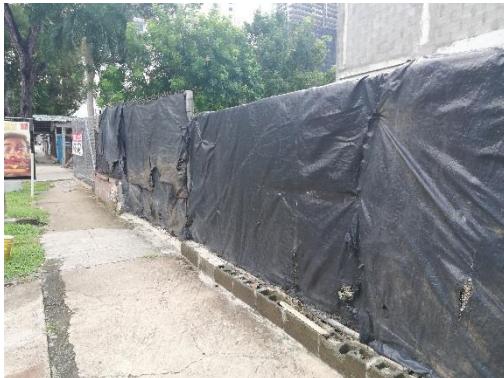
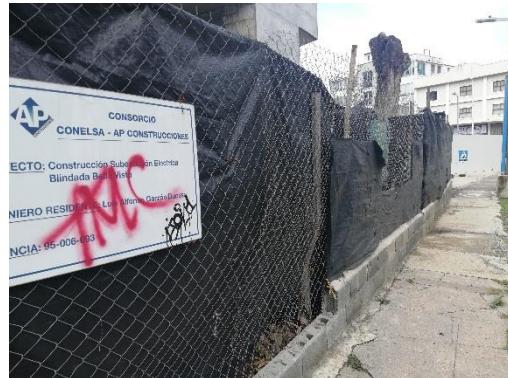
Se cumplen con la colocación de mallas para el control de polvo/ruido en el perímetro del proyecto.

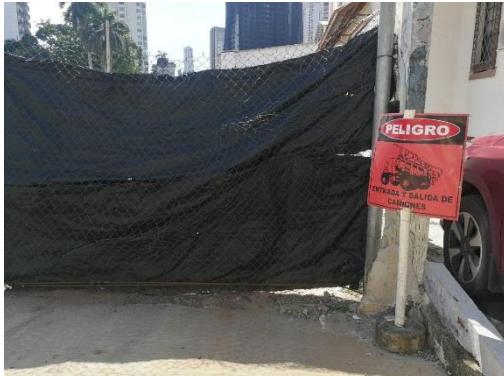
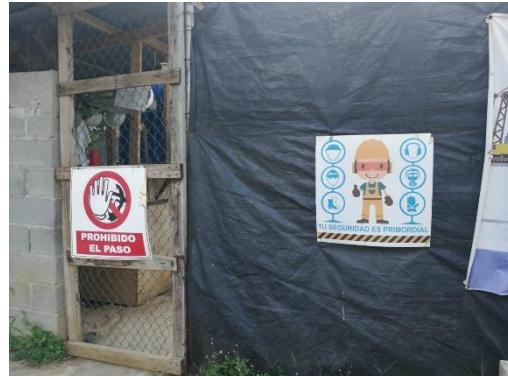
La empresa mantiene señalización informativa a los peatones y la comunidad, en el perímetro de la obra.

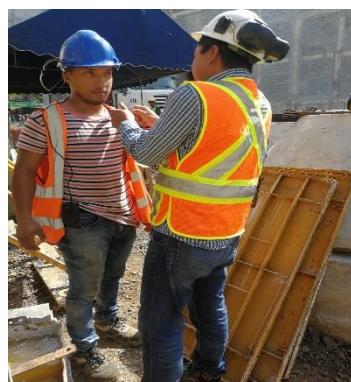
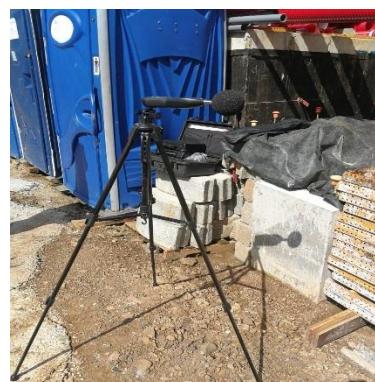
Monitoreos ambientales y ocupacionales

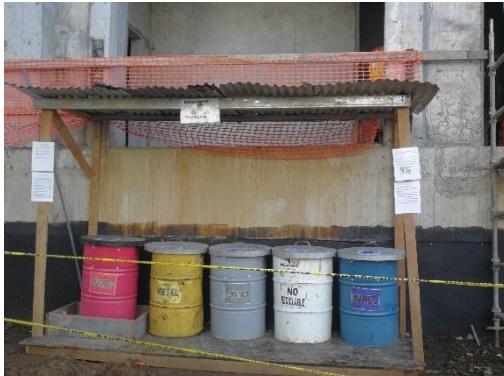
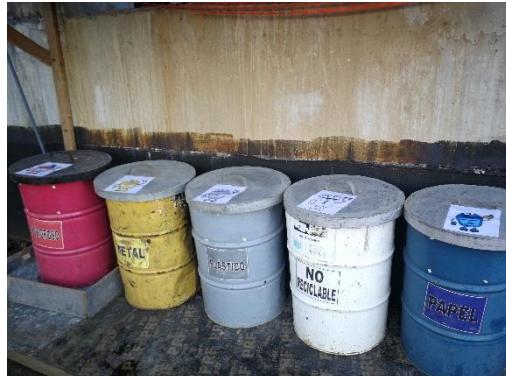
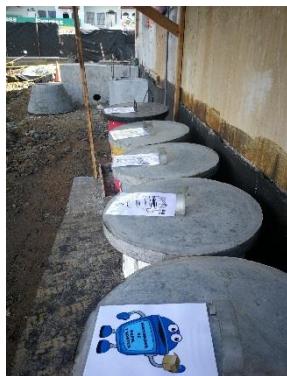
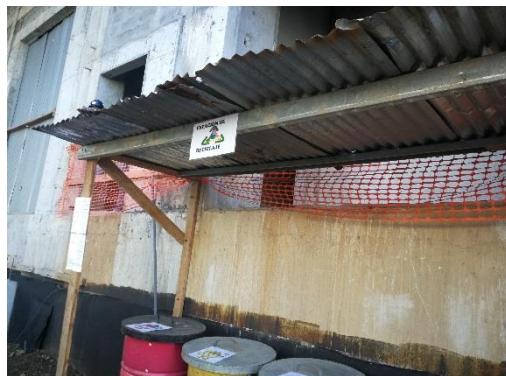
Se realiza una correcta gestión de los desechos sólidos en el área. De igual manera se cuenta con un programa de reciclaje.

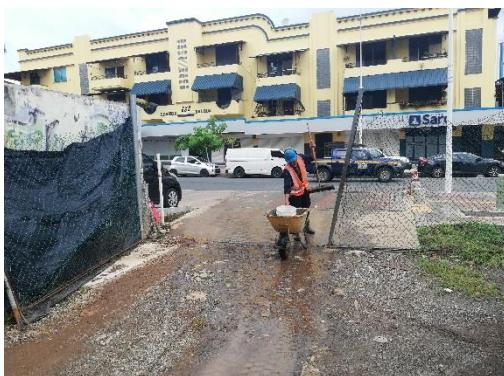
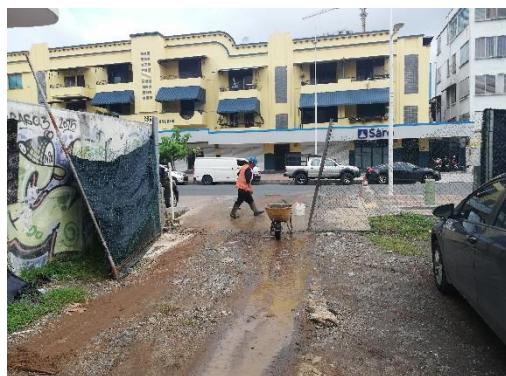
Limpieza de acceso y salida de camiones y equipos

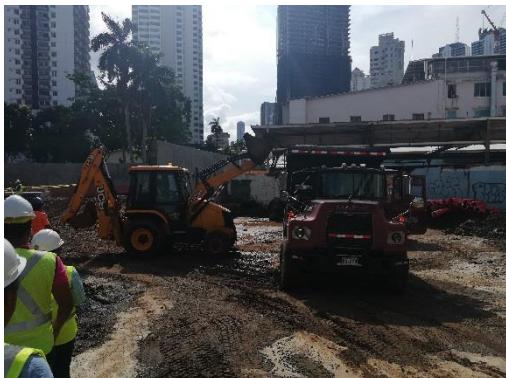
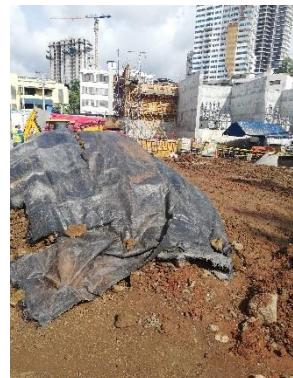
Controles de material particulado dentro de la obra. (camiones con lonas cobertores)

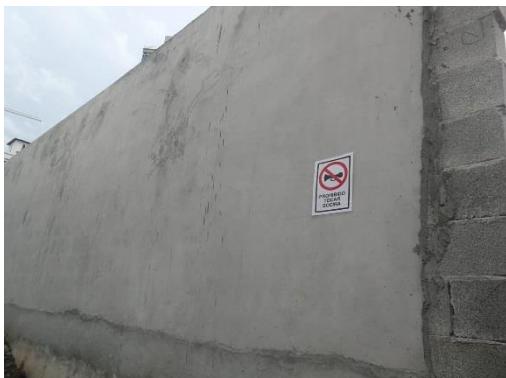
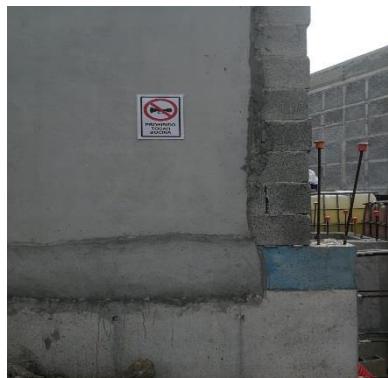
Señalización, prohibición de tocar bocina

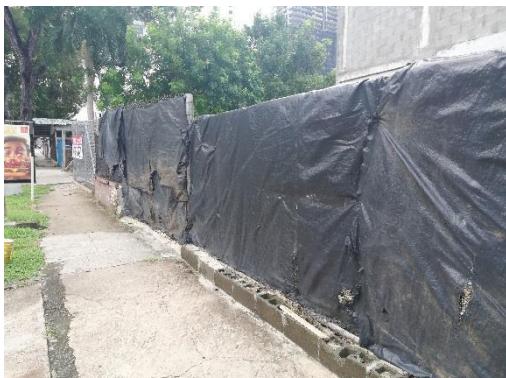
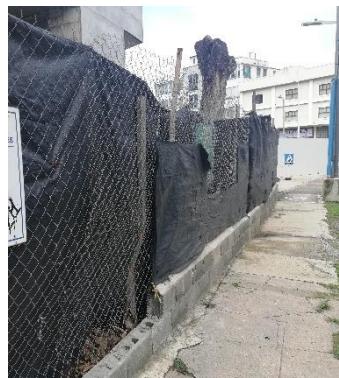
Las aceras se encuentran despejadas.

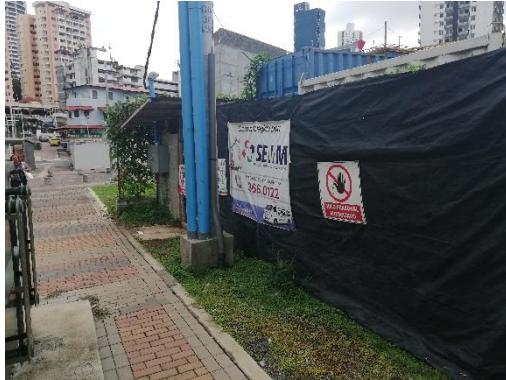
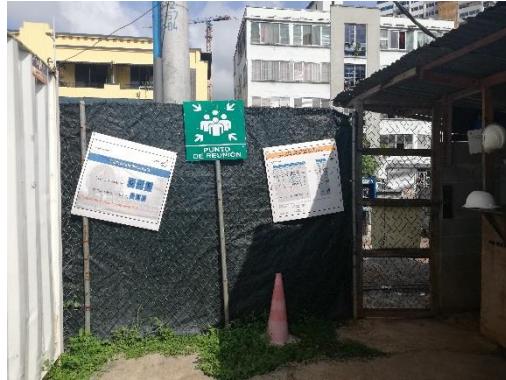
<b>Fotografía No. 41</b> Número de asistencia en caso de emergencias.	<b>Fotografía No. 42</b> Punto de encuentro

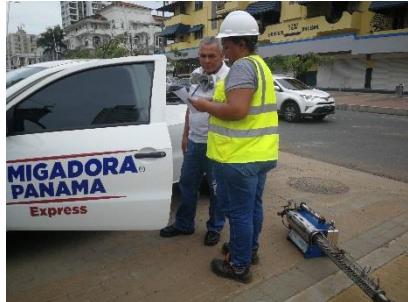
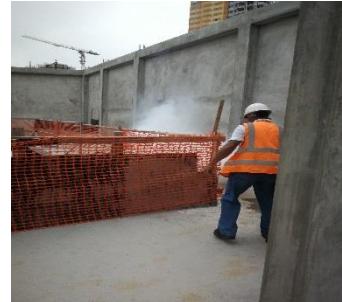
<b>Fotografía 43</b> <b>Fumigación contra vectores</b>

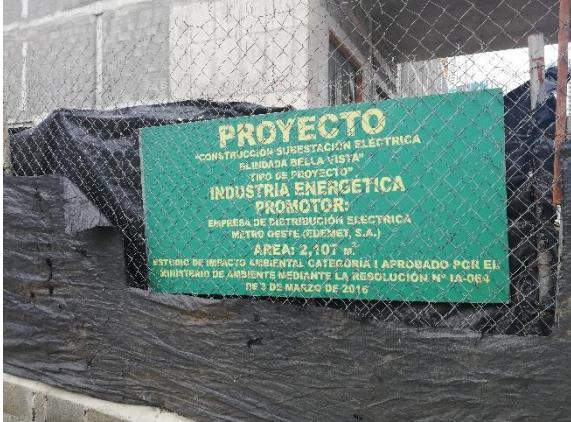
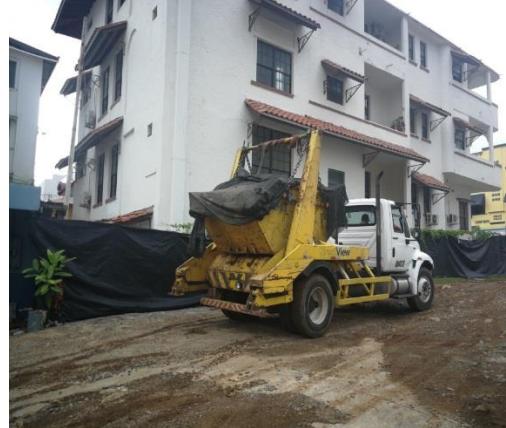
<b>Fotografía 45</b> Letrero de Estudio de Impacto Ambiental	<b>Fotografía 46</b> Recolección de residuos sólidos
