VIIIINFORME TRIMESTRAL

**Seguimiento al Estudio de Impacto Ambiental
Eficiencia de las Medidas de Mitigación Aplicadas
Proyecto:**

**“GALERA METALES LA CHORRERA – AREAS
ABIERTAS”**

Julio a septiembre de 2019

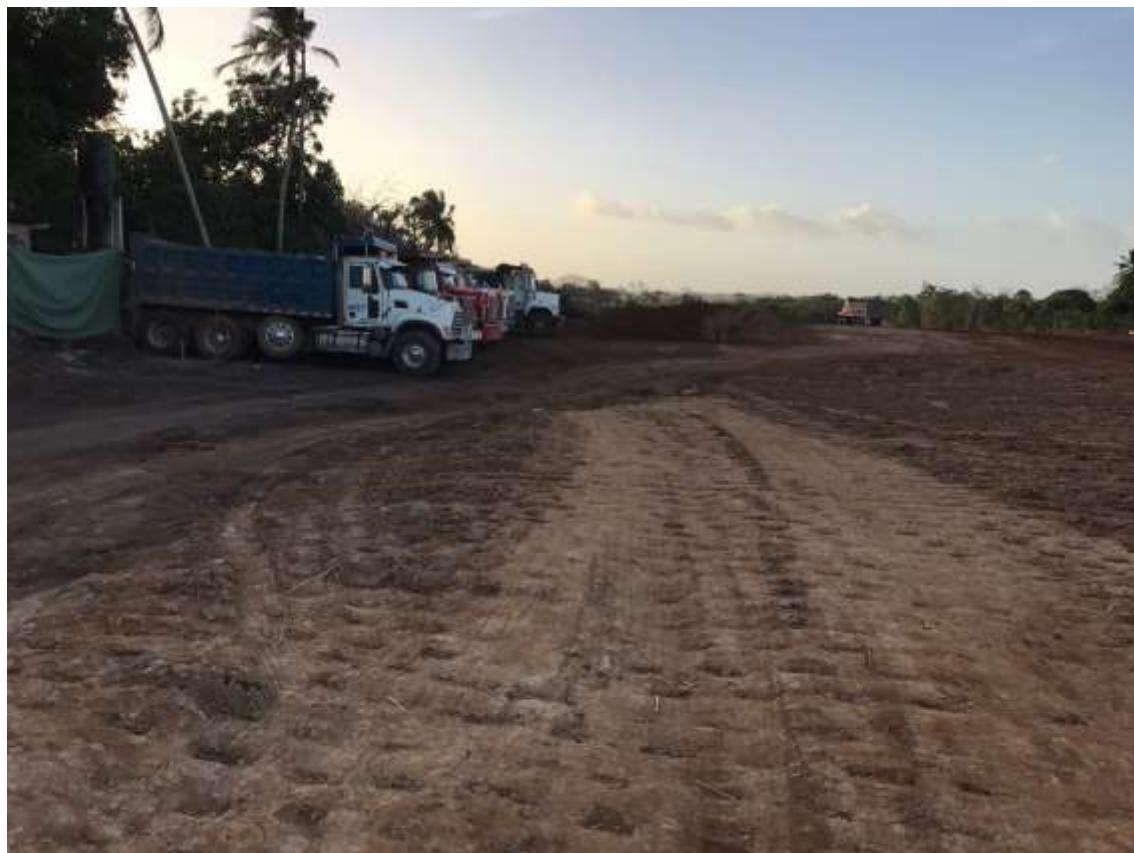
Fotografía No 1

Uso de lona en los carros que trasporten materiales de desecho.

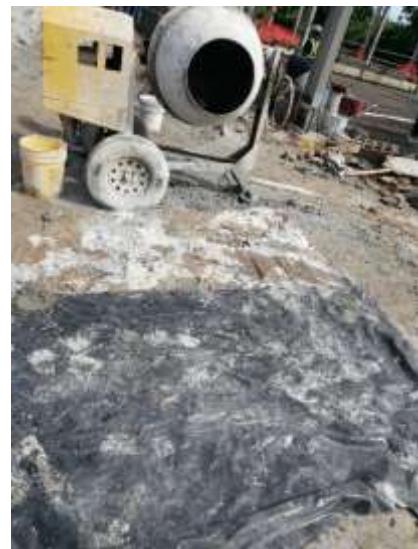
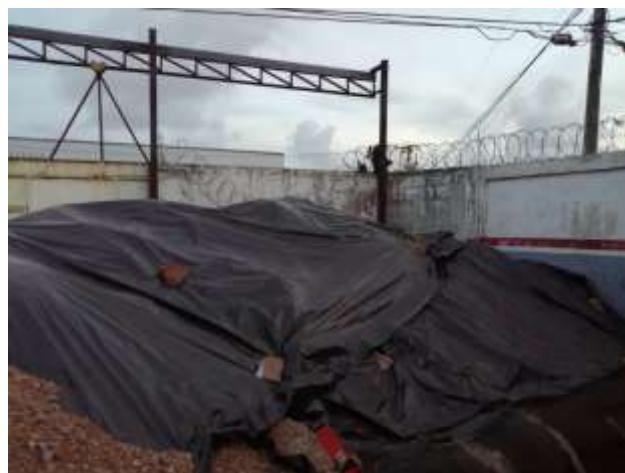
Fotografía No. 2

1. Realizar mezclas en áreas alejadas de las vías
2. Acondicionar un espacio para la realizar las mezclas
3. Debido a las actividades de mezclas de concreto y arena que generan partículas en suspensión, el aire debe cuidarse de tal contaminación, por lo que se recomienda que tal actividad se realice en un lugar protegido con mallas o lonas para impedir el recorrido de polvos hacia los sectores ocupados por viviendas comercios y hacia las vías.

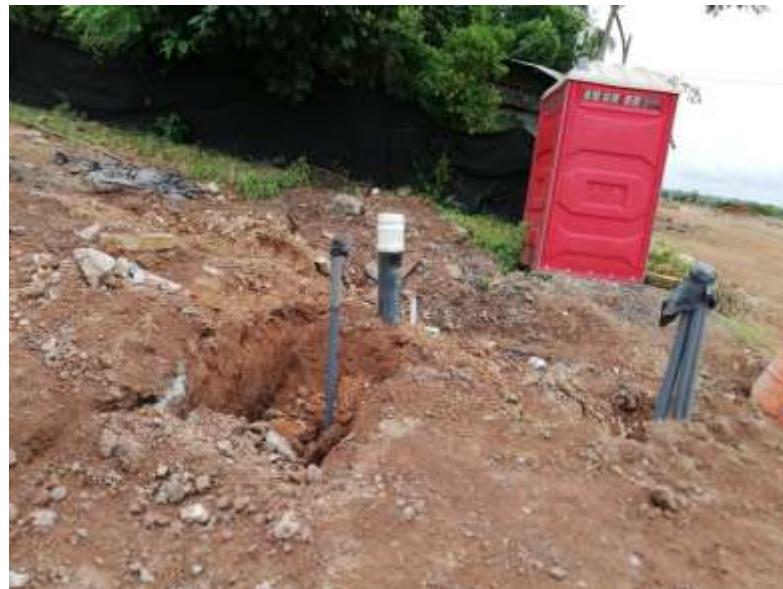
Fotografía No. 2

Instalación de letrinas portátiles para los trabajadores del proyecto

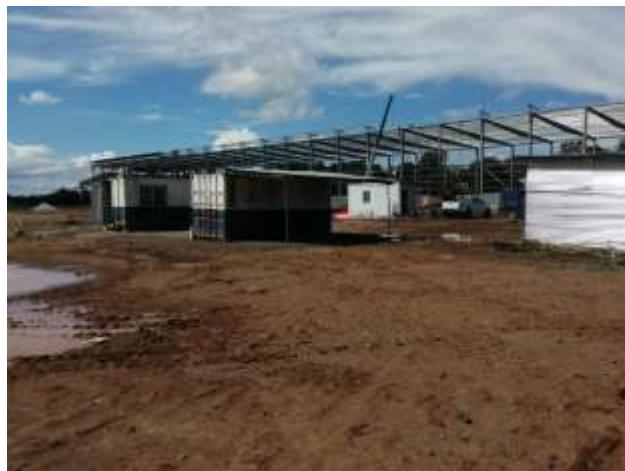
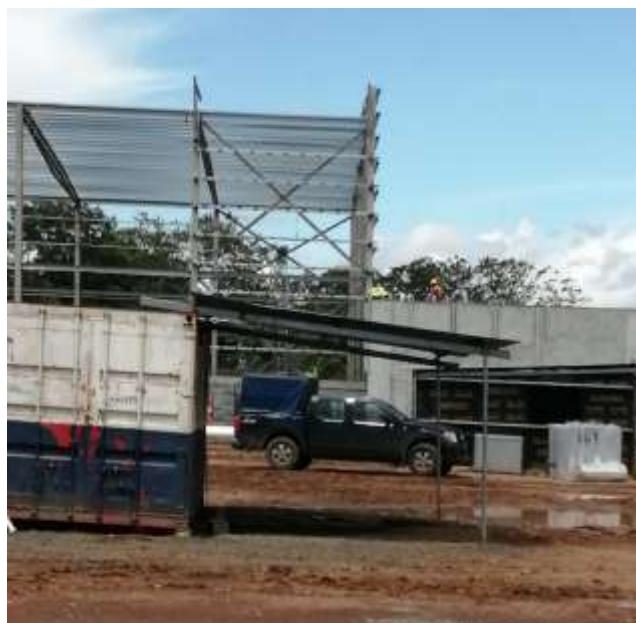
Fotografía No. 3

Remover del sitio todo vestigio de material sobrante y realizar limpieza general.

Se removió todo material producto de la finalización de una etapa del proyecto.

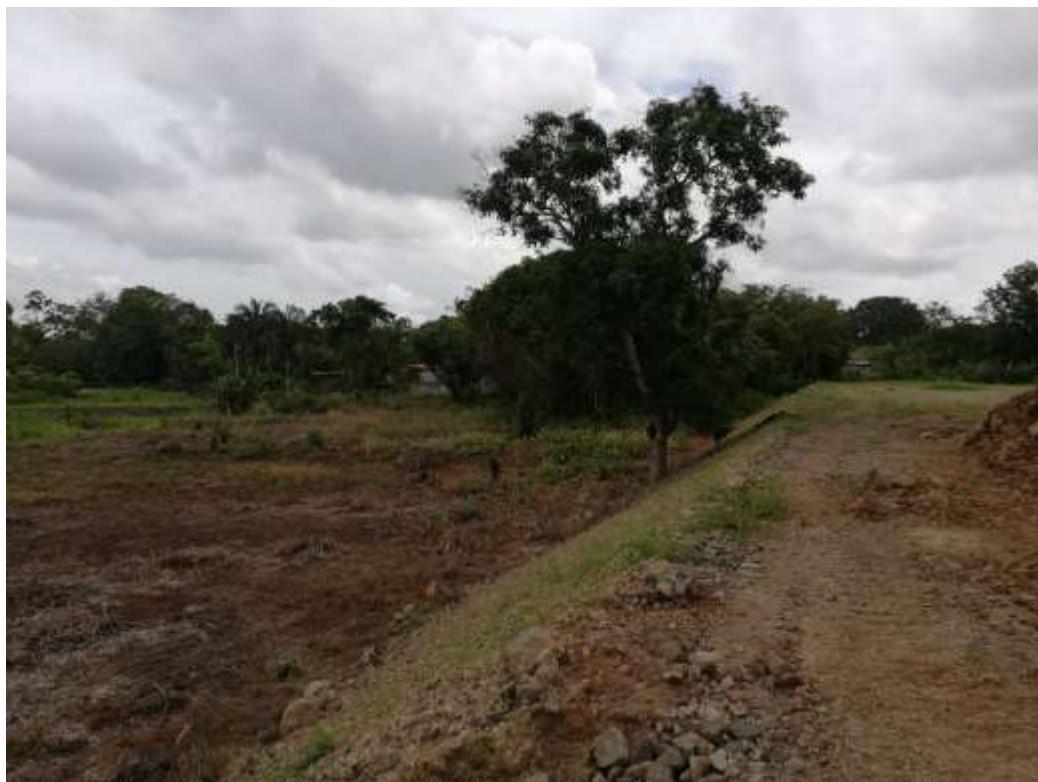
Fotografía No. 5

Revegetar las áreas que quedan descubiertas de vegetación

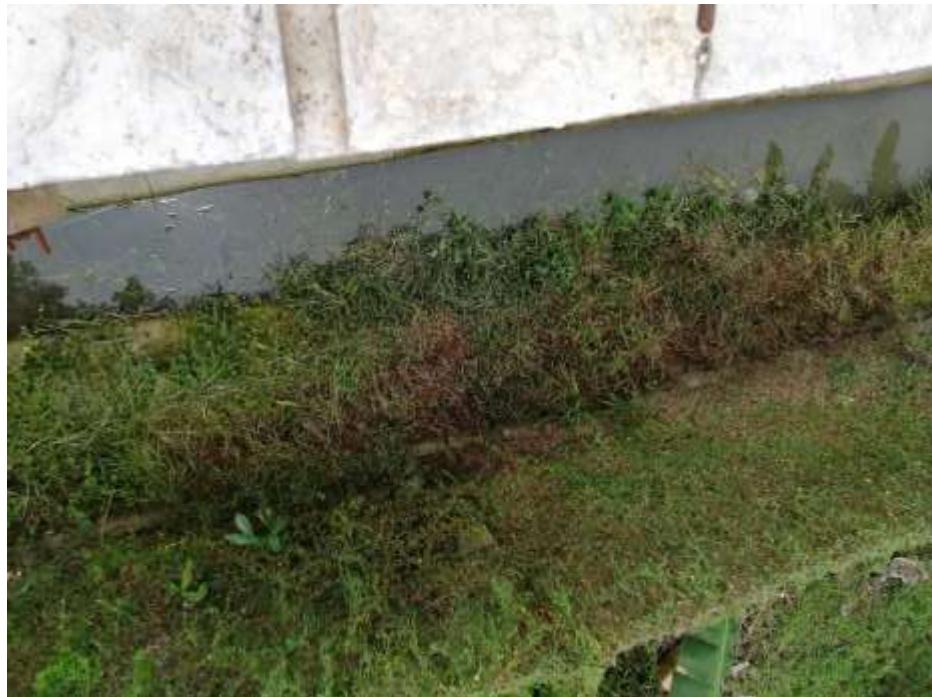
Las aceras y cunetas se mantienen limpias de sedimentos, algunos elementos externos al desarrollo de la obra

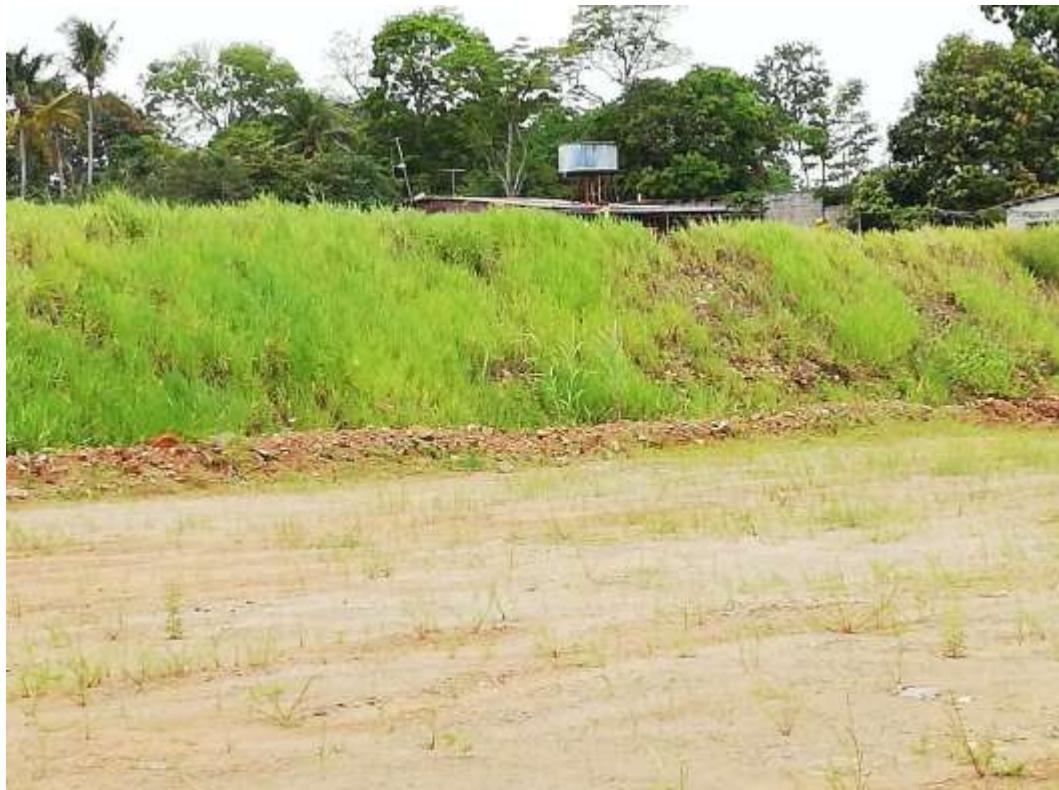
Fotografía No. 10

Ejecutar un programa de revegetación y engramado para proteger los suelos y evitar la erosión en el sitio

Los taludes se han sembrado para evitar la erosión
Fuente: Consultor

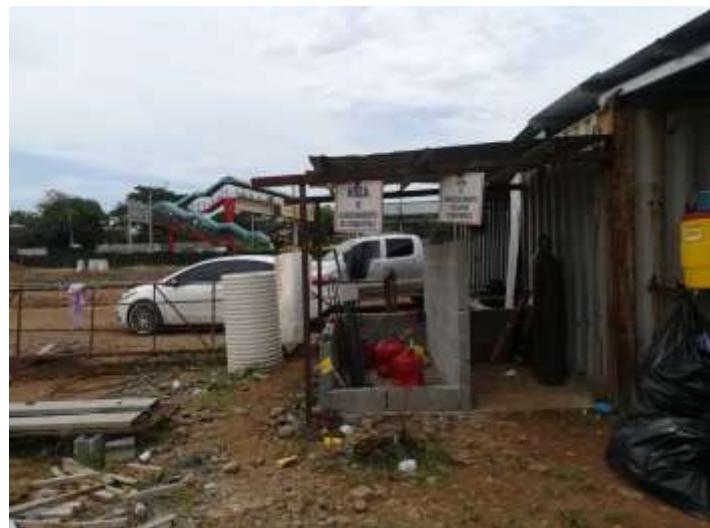
Fotografía No. 1

Dentro del polígono del proyecto se encuentra desechos en diferentes puntos.

- En vista de que el proyecto se encuentra en la fase de construcción de las galeras se recomienda contratar mano de obra del área.
- Mantener en sitio las evidencias de las gestiones llevadas a cabo como mediación de conflictos con principales colindantes.
- Disponer mejor los desechos sólidos.
- Colocar de manera adecuada los extintores.
- Disponer un área para los desechos sólidos
- Organizar el polígono
- Continuar con la siembra
- Una vez instalados los diferentes sistemas en la obra, solicitar las certificaciones para su correcto uso y programación de mantenimientos.
- Colocar señalización preventiva e informativa

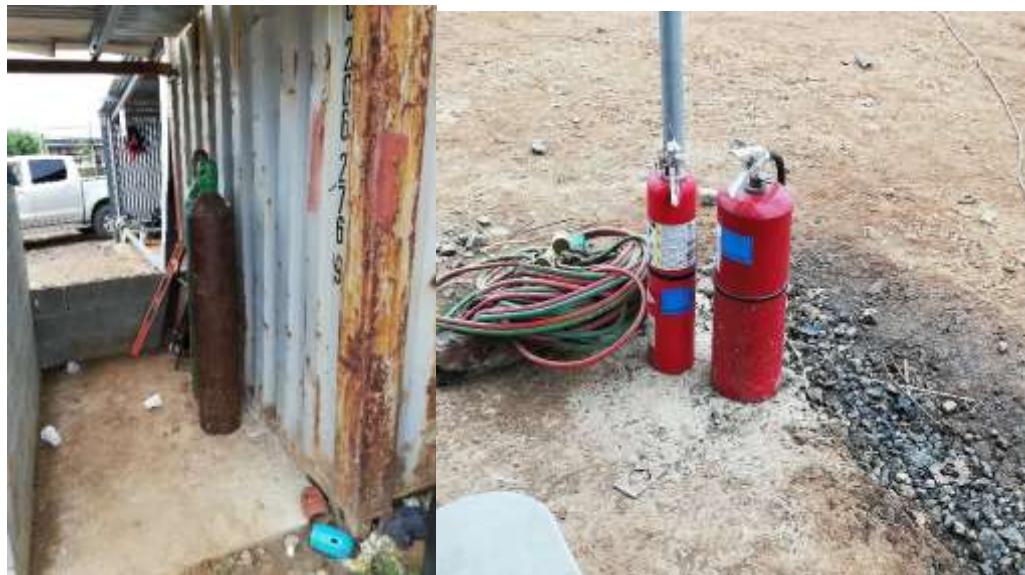
Fotografía No. 2

Los cilindros de gas se mantienen sueltos
