**INFORME DE SEGUIMIENTO AL PLAN DE MANEJO  
AMBIENTAL, MONITOREO Y DE LAS NORMAS  
AMBIENTALES DEL  
ESTUDIO DE IMPACTO AMBIENTAL CAT II  
“RESIDENCIAL LUCES DEL PACIFICO”  
ETAPA DE CONSTRUCCIÓN**

El informe comprende la gestión ambiental realizada por la empresa **MATERIALES VISTA BAHIA S.R.L.**, en el marco del PLAN DE MANEJO AMBIENTAL, correspondiente al periodo comprendido de enero a junio 2019.

**INF-017-00-14-19**

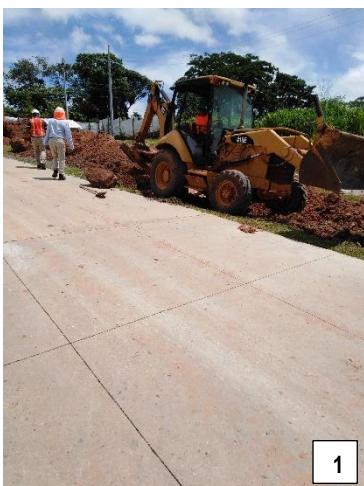
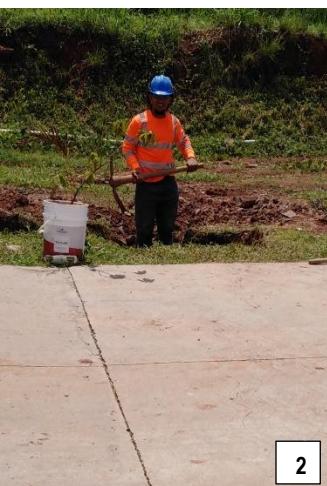
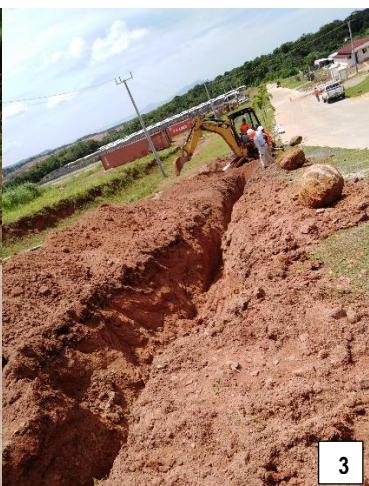
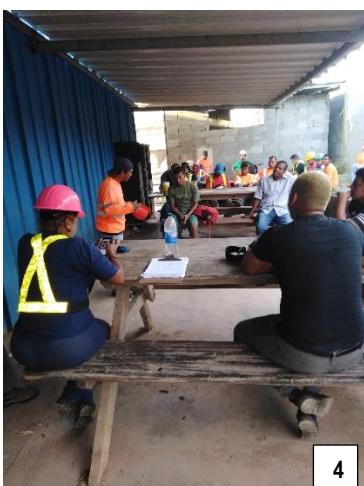
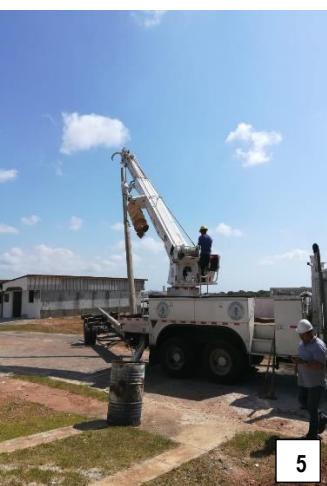
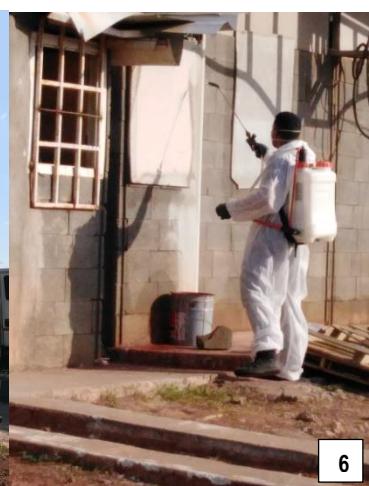
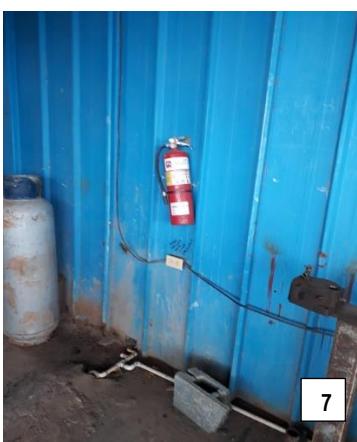
1. Trabajadores portando su equipo de protección personal durante la excavación de zanja para la instalación de tubería del acueducto. También se observa muro para la delimitación y control de acceso al proyecto.
2. Trabajador excavando zanja para instalación de tubería con su casco y uniforme, que permite su visibilidad en el frente de trabajo.
3. Vista de la zanja excavada para la instalación de la tubería.
4. Vista del área de comedor y descanso de los trabajadores.
5. Trabajo de instalación de postes de concreto para el sistema eléctrico de la urbanización, realizado por un Contratista. También se observa un receptáculo para la recolección temporal de los desechos.
6. Trabajador con su indumentaria de protección, durante la actividad de fumigación en el área de proyecto.

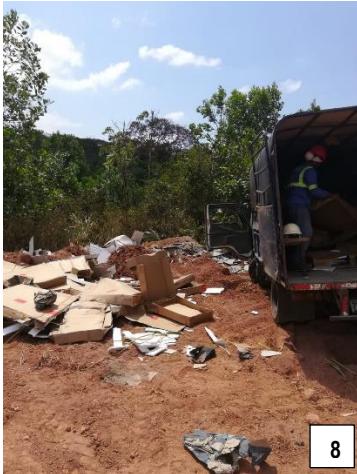
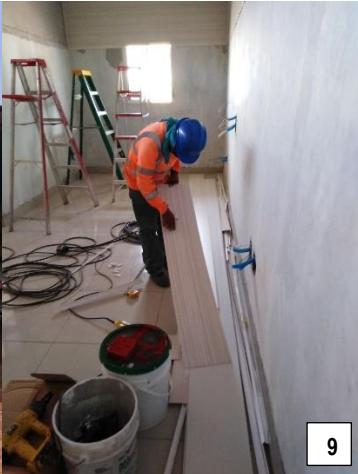
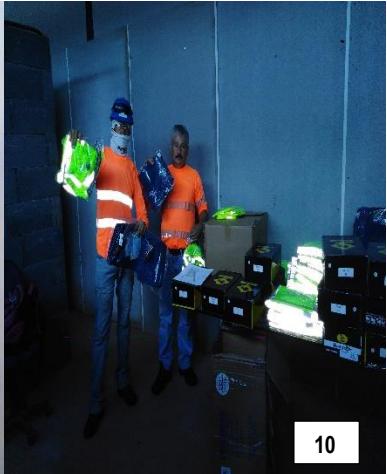
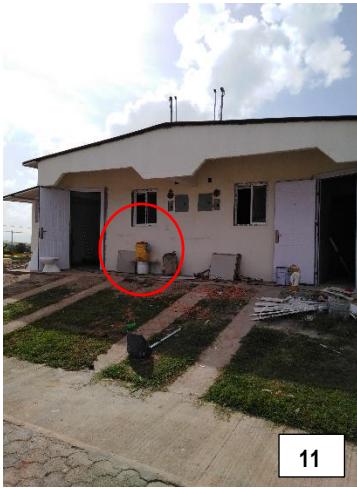
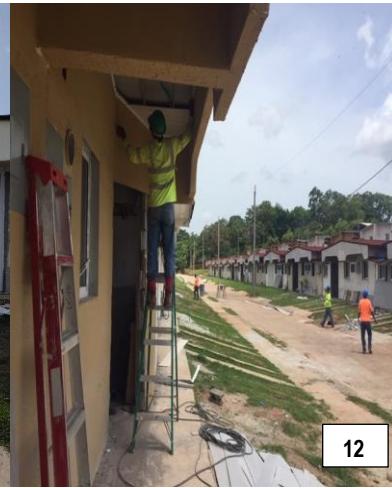
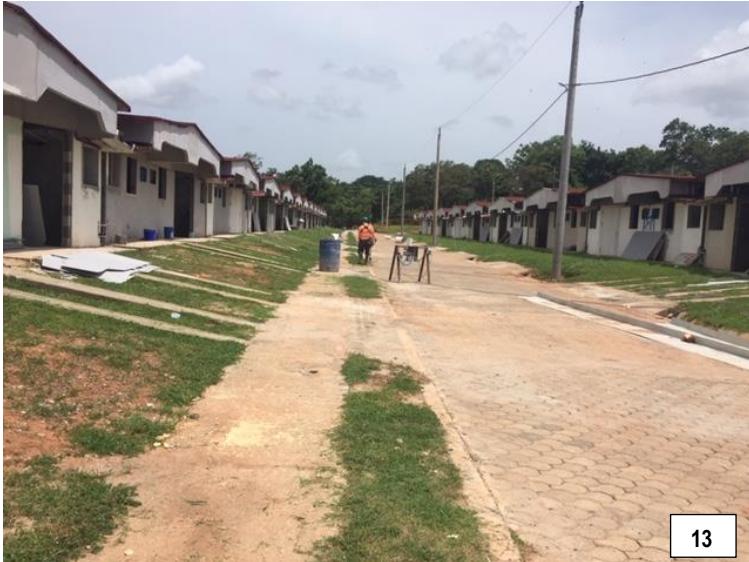
8. Área destinada para la disposición de desechos de la construcción, en el momento que trabajadores están cargando los desechos al camión para su disposición final.
9. Trabajador realizando labores de acabado con su uniforme y equipo básico de protección personal.
10. Trabajadores recibiendo uniformes y equipo de protección personal.
11. Vista de la parte frontal de las casas, en la que se observa tanque IGLOO para el abastecimiento de agua potable a los trabajadores.
12. Personal con su equipo de protección personal realizando labores en las áreas externas de las viviendas de la urbanización.
13. Vista de la calle de la urbanización, revestidas con bloques de concreto y entradas revegetadas, en secciones. También, se observa recipiente de 55 galones para el manejo de los desechos.

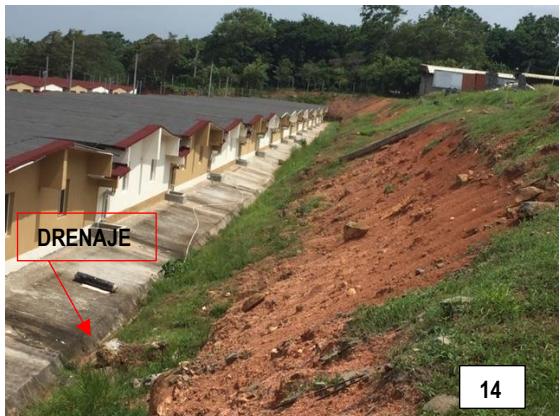
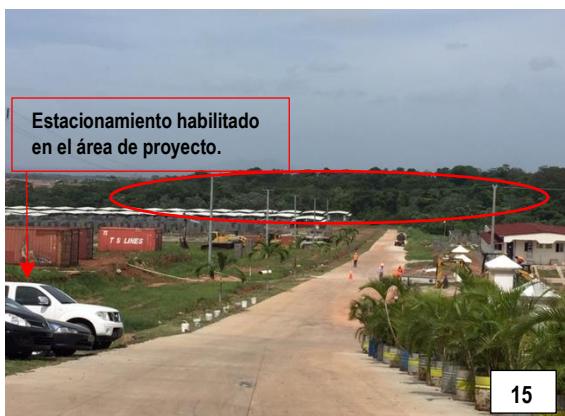
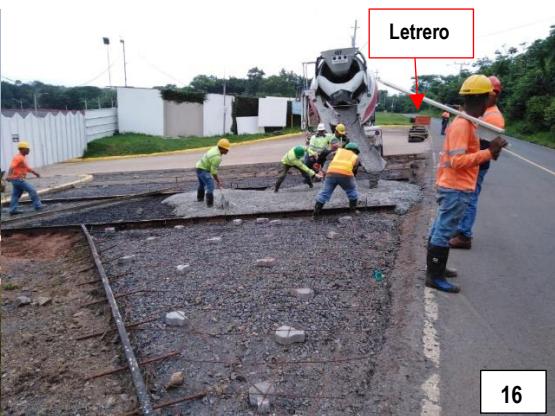
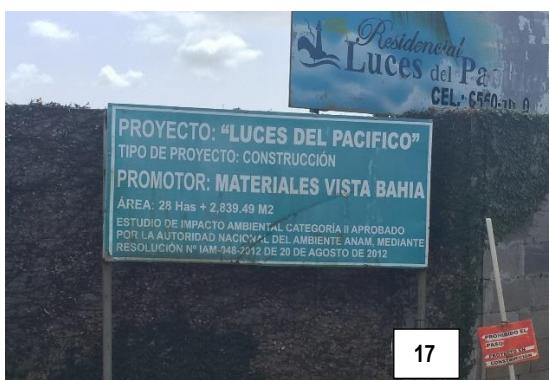
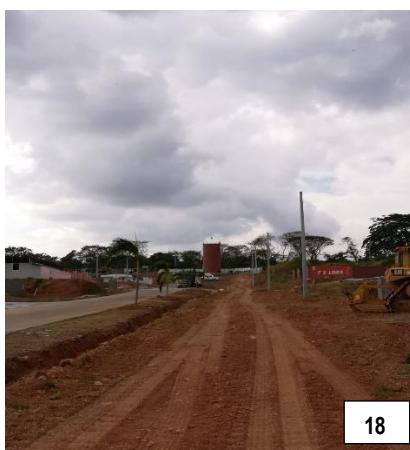
14. Taludes en la parte posterior de fila de viviendas, pavimentado y otro parcialmente revegetado. Adicionalmente, se observa el drenaje pavimentado.
15. Vista del proyecto , en la que se observa la calle principal construida pavimentada , con suelos revegetados en términos generales y en el fondo el bosque de galería del cuerpo de agua.
16. Trabajos de pavimentación en la entrada de la urbanización, en la que se observa a los trabajadores con su equipo de protección personal y en el fondo letrero de advertencia. También, se observa la puerta y el muro existente para el control de entrada.
17. Letreros del proyecto ubicados en la entrada del proyecto, el verde del estudio de impacto ambiental y el de fondo naranja, el de prohibición de la entrada al área de obra.
18. Vista del área intervenida para la colocación de tuberías del acueducto.
