## INFORME TÉCNICO DE INSPECCIÓN AL SITIO DE DESARROLLO DEL PROYECTO

<b>Proyecto:</b>	REHABILITACION DE CAMINOS RURALES, EN EL DISTRITO DE PESE, "CORREGIMIENTOS EL BARRERO Y LAS CABRAS: CAMINO PUEBLO NUEVO – LAS FLORES".		
<b>Categoría:</b>	I		
<b>Promotor:</b>	MINISTERIO DE OBRAS PÚBLICAS		
<b>Representante Legal:</b>	RAFAEL SABONGE		
<b>Ubicación:</b>	Corregimientos de El Barrero y Las Cabras, Distrito de Pesé, provincia de Herrera.		
<b>Expediente No.:</b>	DRHE-I-F-24-2019		
<b>Fecha de la inspección:</b>	07 de Octubre de 2019		
<b>Fecha del Informe:</b>	08 de Octubre de 2019		
<b>Participantes</b>	<b>Nombre</b>	<b>Cargo</b>	<b>Institución</b>
	Francisco Cortés	Evaluador de Impacto Ambiental	MiAmbiente - Herrera
	Cristopher Nieto	Asistente de Ingeniería	Constructora Jhissel, S.A.

Fecha de la Inspección: 07 de Octubre de 2019.

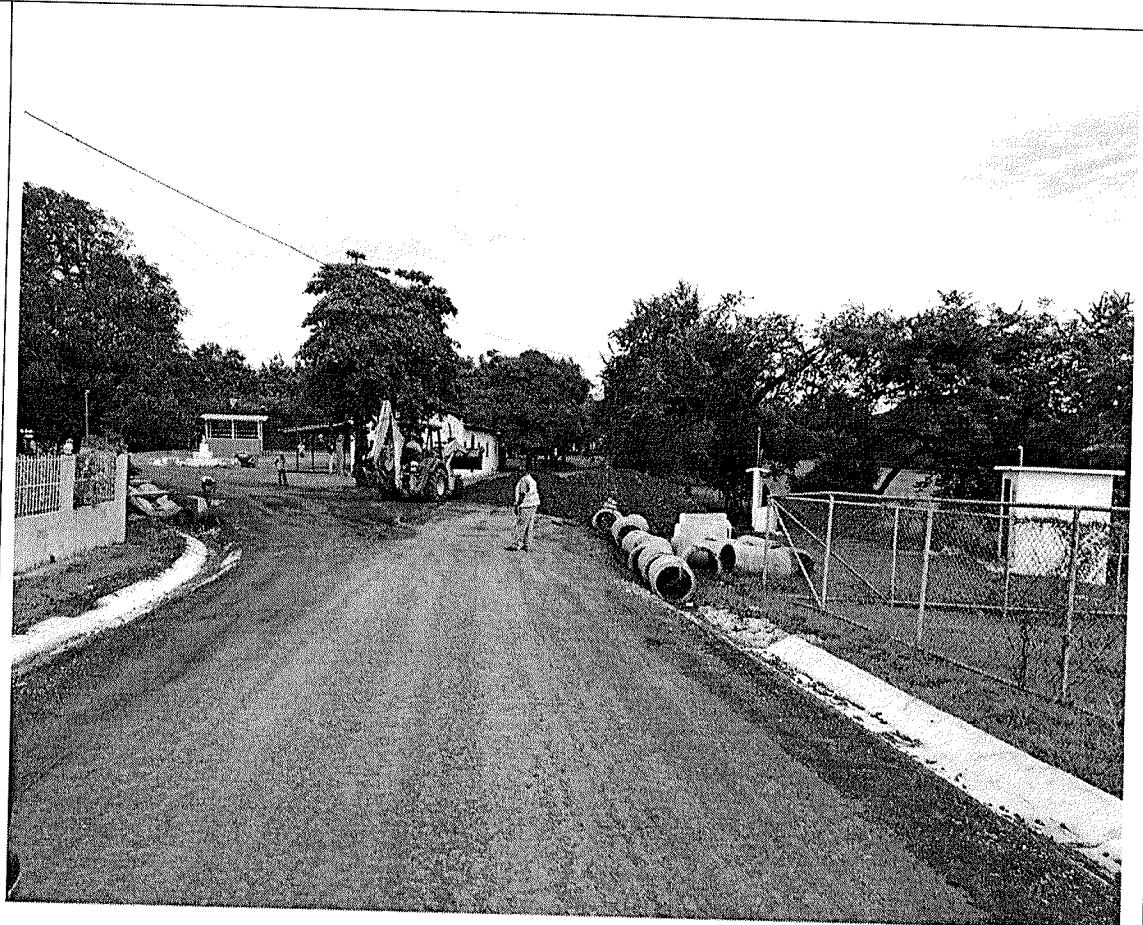
Fig. N° 2 Final del camino Pueblo Nuevo (tramo izquierdo), el cual se une al camino Poblado de las Flores (tramo derecho), se observa construcción d cunetas y trabajos de excavación para colocación de tubería transversal para garantizar el buen flujo del agua y así evitar afectaciones sobre las viviendas cercanas.

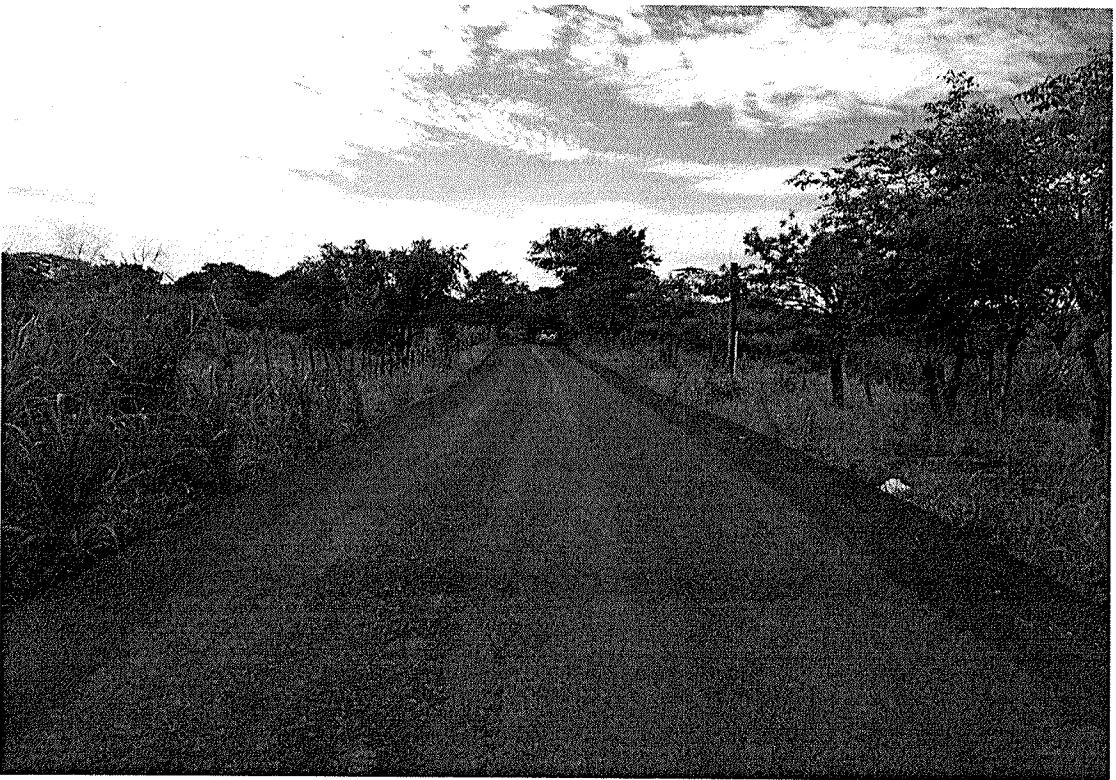
Fig. N° 3 Se observa Camino Poblado de Las Flores, el cual ya está rehabilitado.

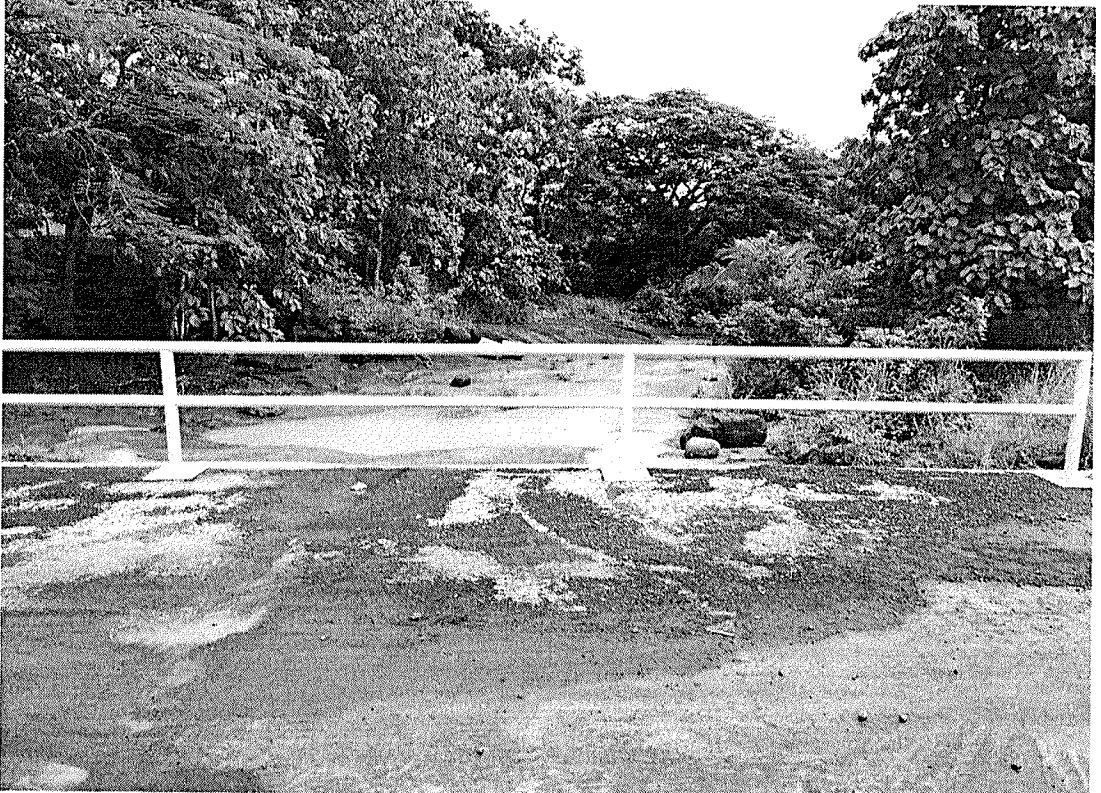
- Dentro del alineamiento del proyecto se ubica un cauce para el cual se tiene contemplado la construcción de una Alcantarilla de Cajón en la Estación 0K+550 Quebrada Las Lajas, en el Camino hacia el poblado de Las Flores, ya que el referido cauce cuenta con una estructura en malas condiciones la cual está deteriorada por la erosión producto de la poca capacidad para el flujo de las aguas sobre todo en la época lluviosa, se contempla ejecutar estos trabajos civiles en la época de verano en donde el flujo este más bajo.

Fig. N° 4 Se observa construcción de alcantarilla tipo cajón, la cual está habilitada. La infraestructura esta sobre la Quebrada Las Lajas.

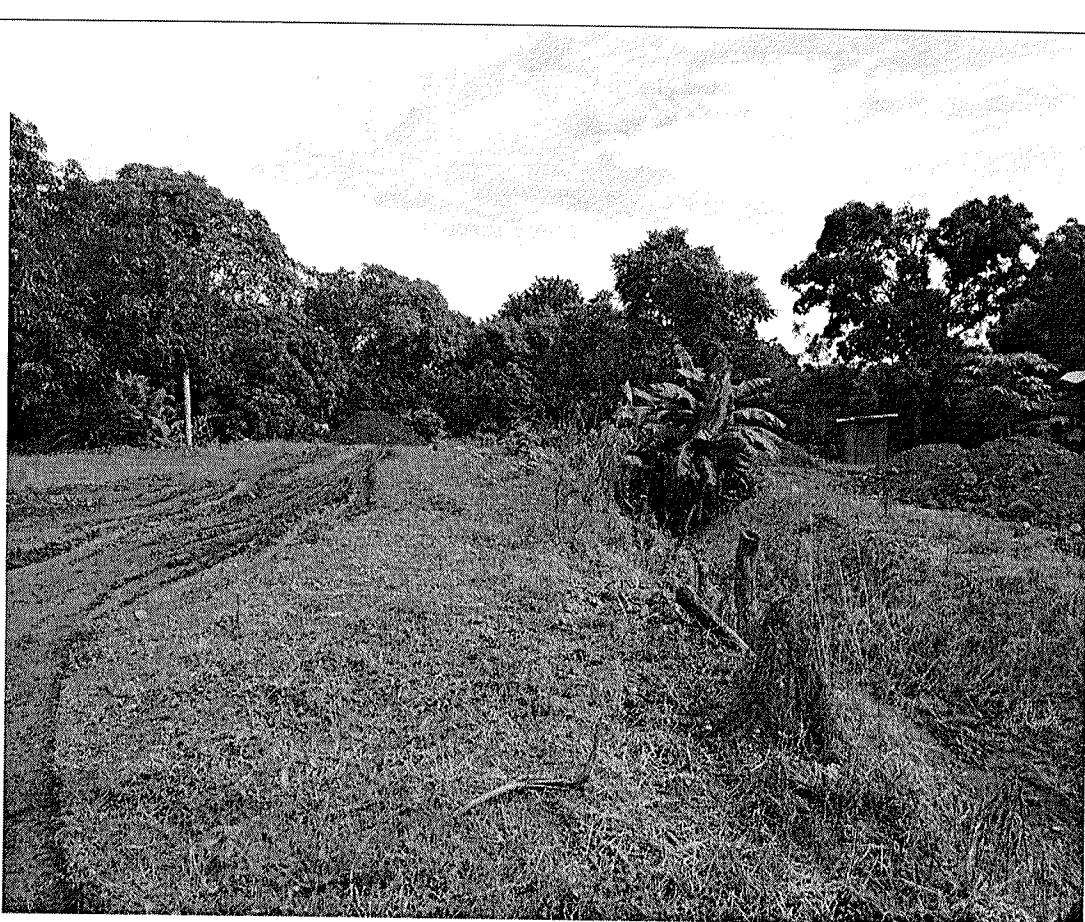
- Se observó que el sitio de botadero está cerca de un drenaje pluvial por lo que se le indicó que se debe ir conformado y compactando a medida que se valla tirando material de desecho para evitar afectación sobre el mismo.

Fig. N° 5 Se observa sitio de Botadero, el cual contiene material edáfico producto de la conformación de los caminos al igual de las excavaciones para colocar tuberías pluviales.
