**CUARTO INFORME DE SEGUIMIENTO AMBIENTAL.**

**PROMOTOR: HACIENDA EL LIMÓN, S.A**

**PROYECTO: “CONSTRUCCIÓN AVENIDA LAS  
ACACIAS”**

**Período del Informe: Mayo a Octubre 2019.**

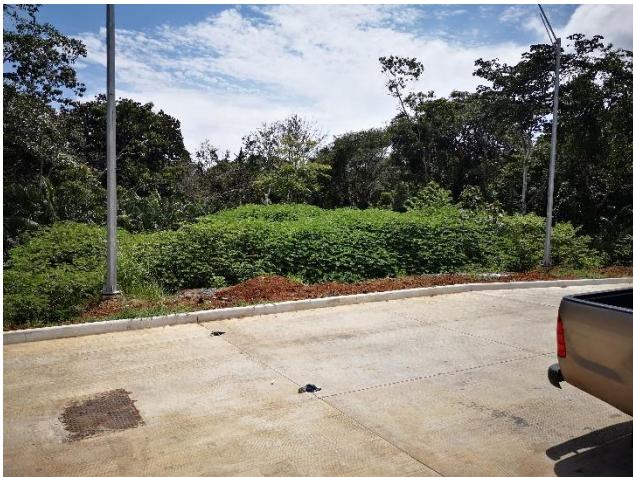
Obras de la primera etapa culminadas

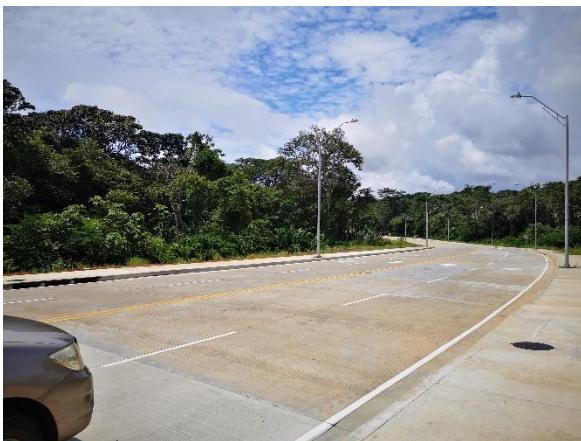
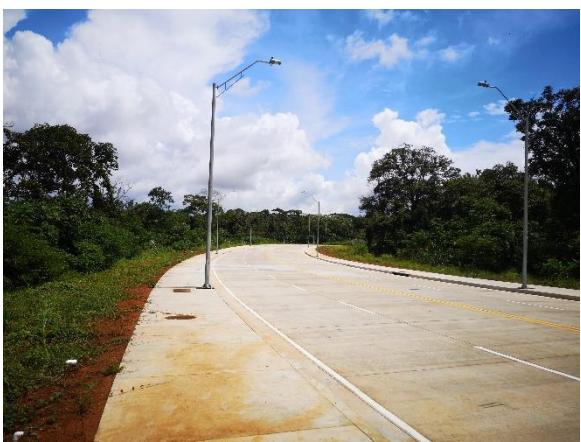
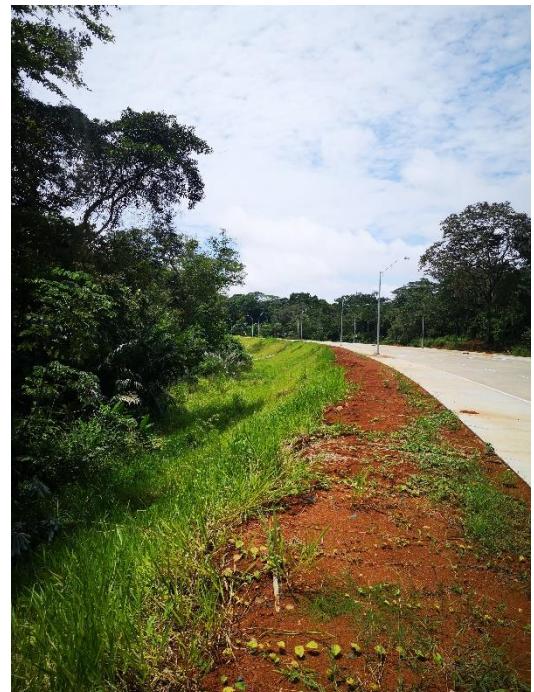
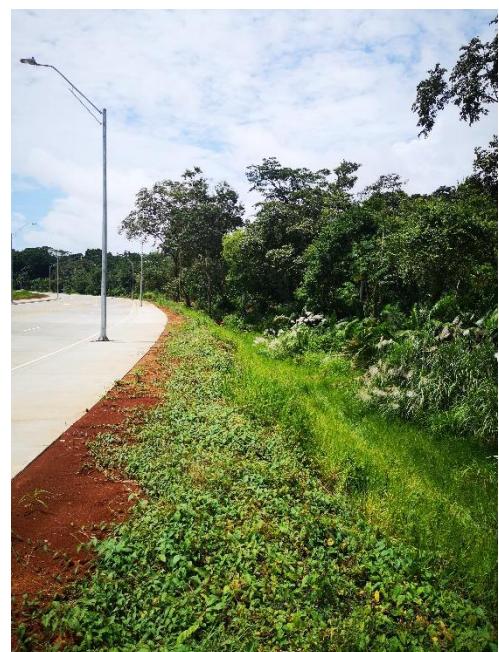
Taludes revegetados
