INFORME DE SEGUIMIENTO A LA APLICACIÓN DE LAS MEDIDAS DE MITIGACION PARA LA PROTECCION AMBIENTAL

PROMOTOR: INMOBILIARIA CUATRO VIENTOS, S.A /PROYECTO: EXTRACCION DE MINERALES NO METALICOS (PIEDRA DE CANTERA)/RESOLUCION DE APROBACION EIA: DINEORA IA- 506 – 2009

UBICACIÓN: CORREGIMIENTO LOS LLANOS. DISTRICTO DE CHEPO. PROVINCIA DE PANAMA

ESPECIALISTA RESPONSABLE: ING. ANGELO MIGUEL JOAO MENDES AUDITOR AMBIENTAL N° DE REGISTRO DIPROCA - AA - 024- 2015

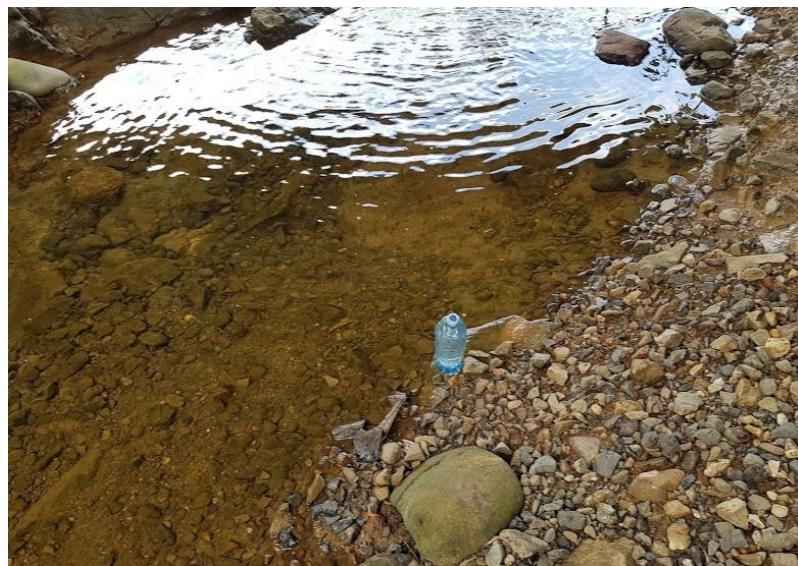
3. Vistas panorámicas de fuentes hídricas y muestreo de calidad del agua

Dámaso (26 de septiembre de 2019).

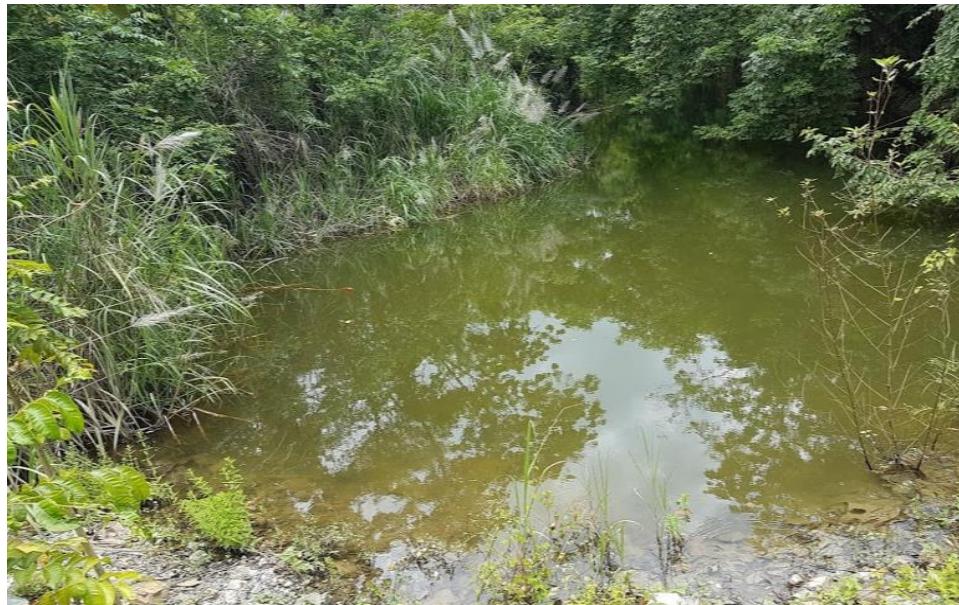
Caudal lago interno sin nombre 26 de septiembre de 2019.

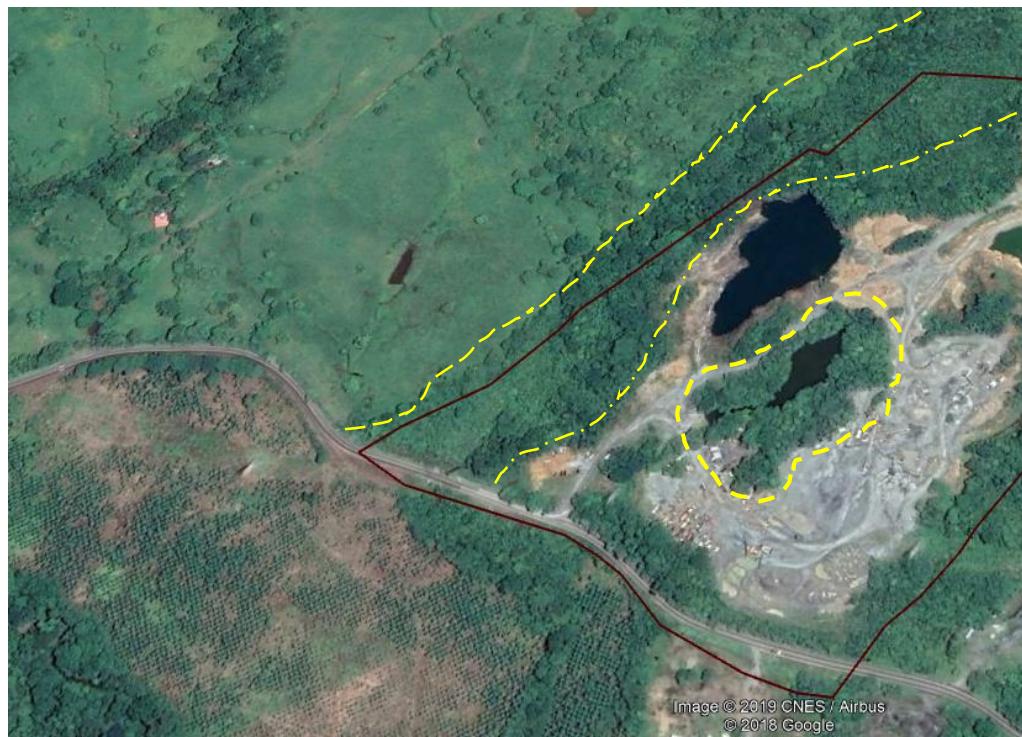
Bosque de galería. Bajo protección absoluta

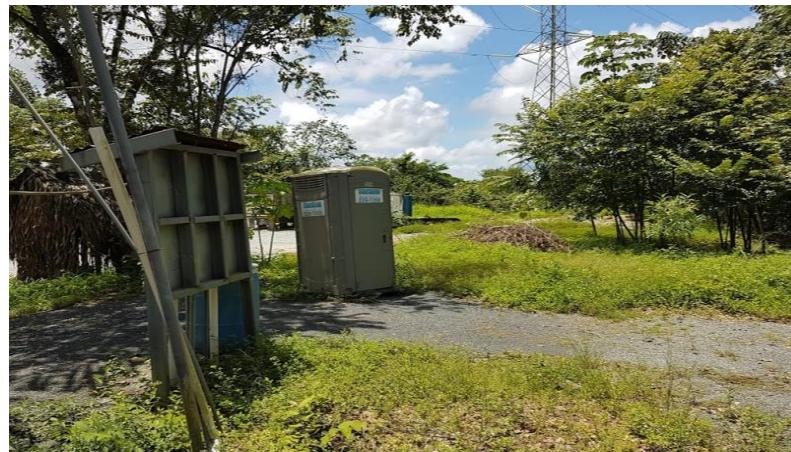
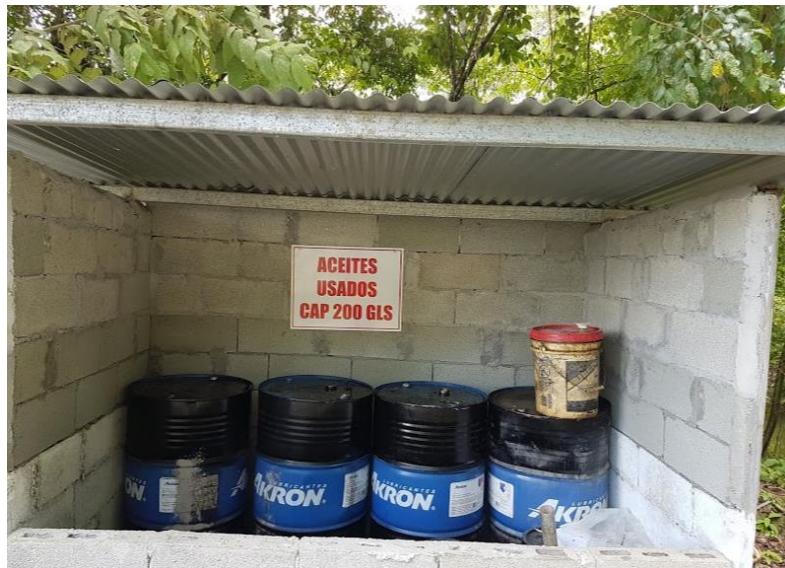
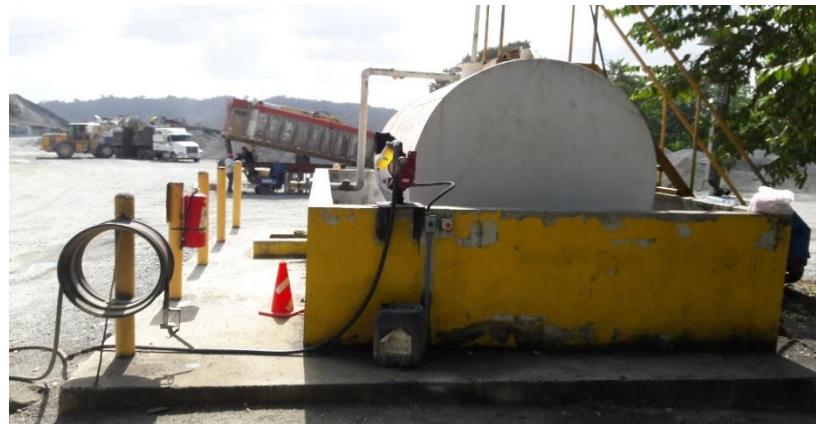
4. Manejo de desechos sólidos y Peligrosos

El promotor cuenta con sistema de contención de derrames en el tanque de almacenamiento de combustible. Cuenta con baños 3 sanitarios portátiles y una caseta para almacenamiento de tanques de aceites

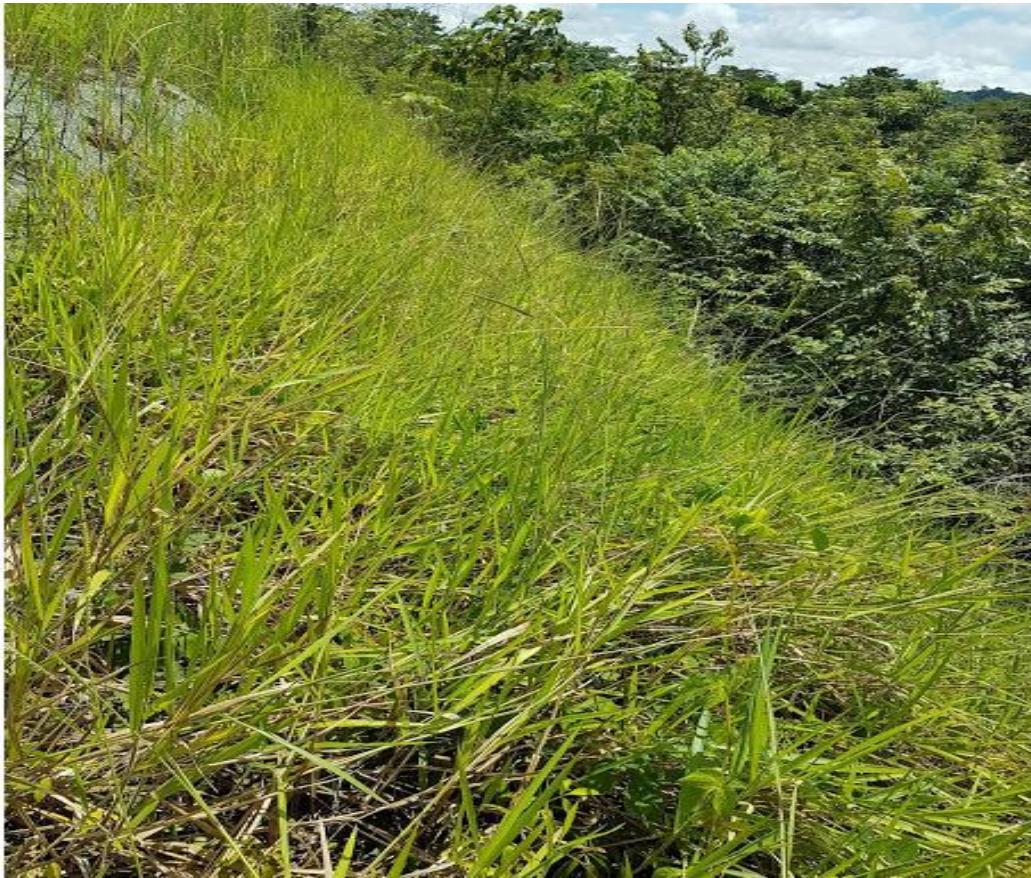
Actualmente (septiembre 2019)

11. Área Recuperada con siembra de pasto mejorado
