Décimo Noveno Informe de Seguimiento, Aplicación y Eficiencia de las Medidas de Mitigación, Control y Compensación

**Proyecto “Movimiento de
Tierra y Nivelación”**

**Preparado Para:
Promotora El Tecal, S.A.**

Corregimiento de Vista Alegre, distrito de Arraiján, provincia de Panamá Oeste.

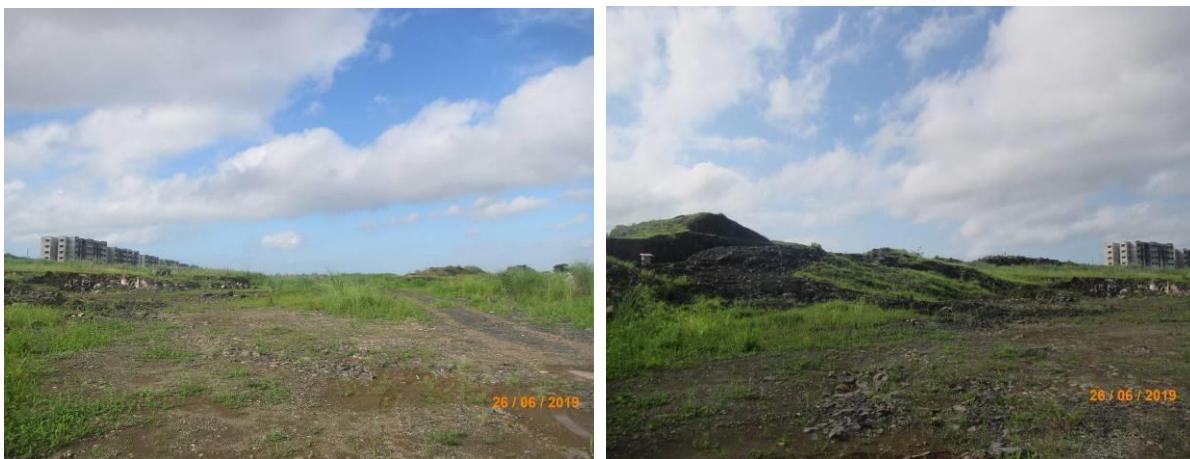
Las siguientes imágenes, evidencian que no se están realizando actividades de construcción actualmente en el área del proyecto.

Imágenes 1 y 2. Área del proyecto, sin ningún tipo de actividad

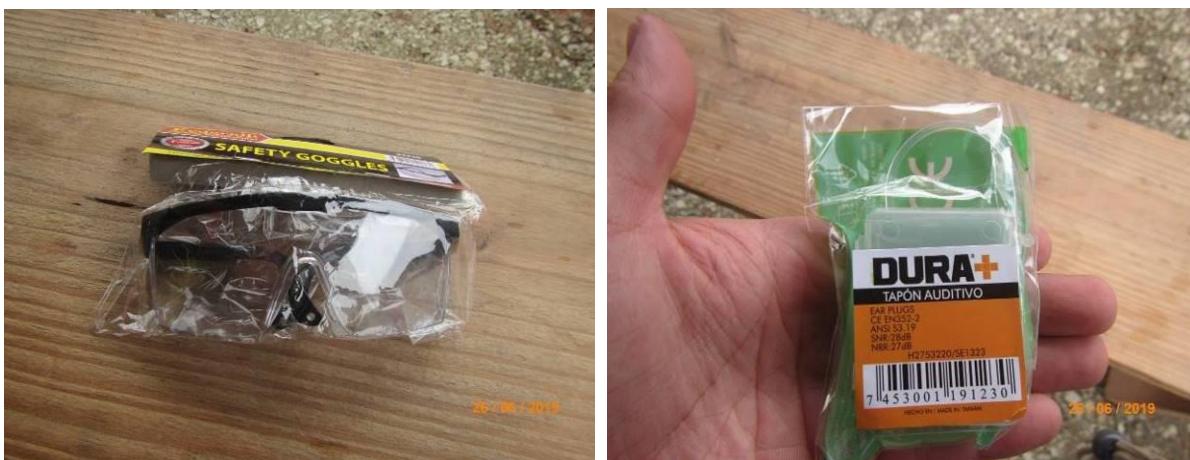
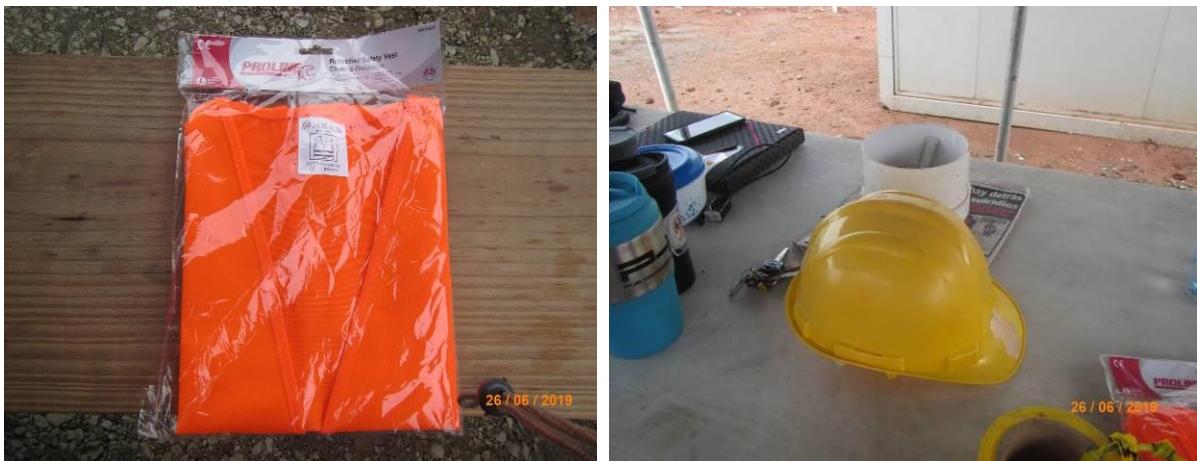
El proyecto cuenta con equipo de protección personal disponible para los trabajadores, en el área del depósito.

Imágenes. 3 a 6. Vista de los distintos equipos de protección personal, ubicados en el depósito

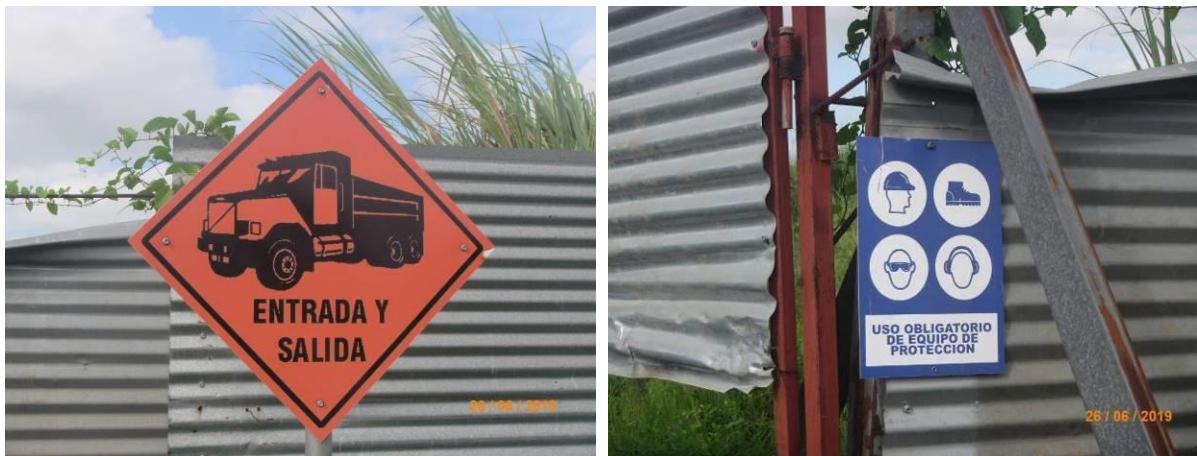
En la entrada del proyecto, se ubica un letrero de señalización de entrada y salida de camiones; así como uno que indica el uso obligatorio de equipo de protección personal.

Imágenes 7 y 8. Vista de los letreros de entrada y salida de camiones y uso obligatorio de equipo de protección personal

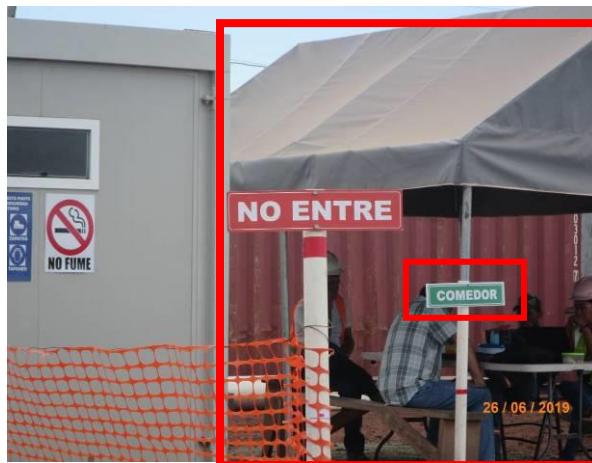
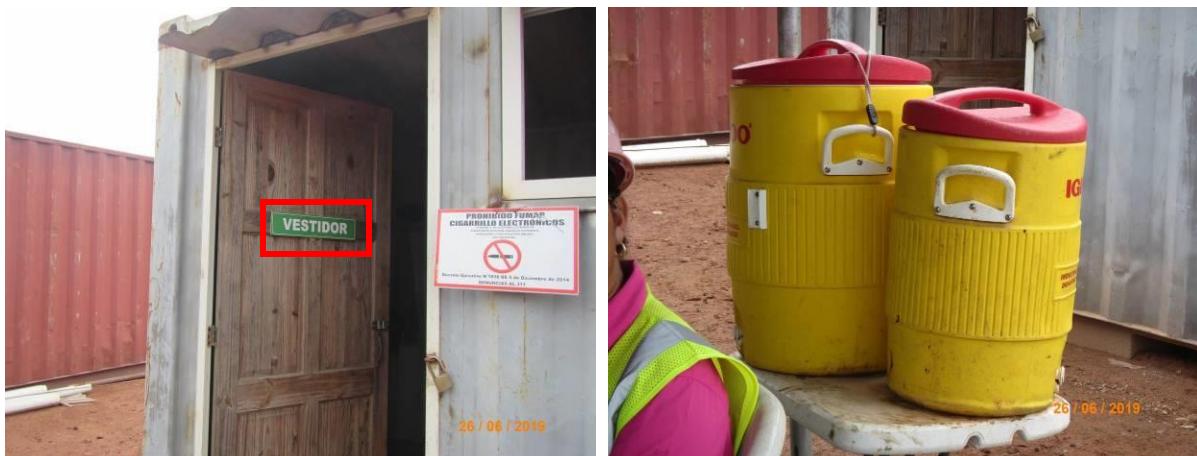
Las siguientes imágenes muestran las áreas de: comedor, vestidores y dispensador de agua, para uso de los colaboradores del proyecto.

Imágenes 9 a 11. Vista del comedor, vestidor y dispensadores de aguas, disponibles para los colaboradores

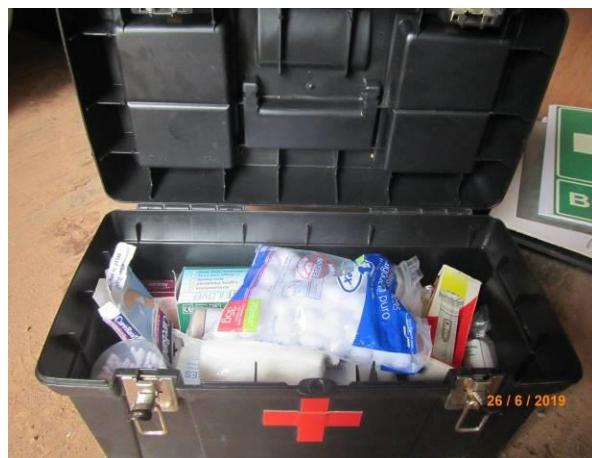
Imagen 12. Vista del botiquín ubicado en el depósito

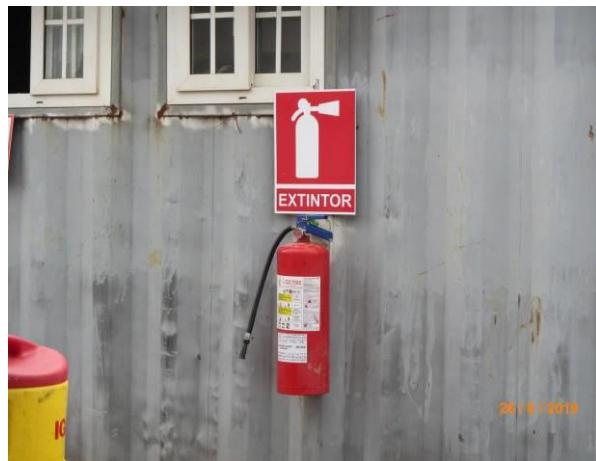
Imagen 13. Vista del extintor en el área del deposito

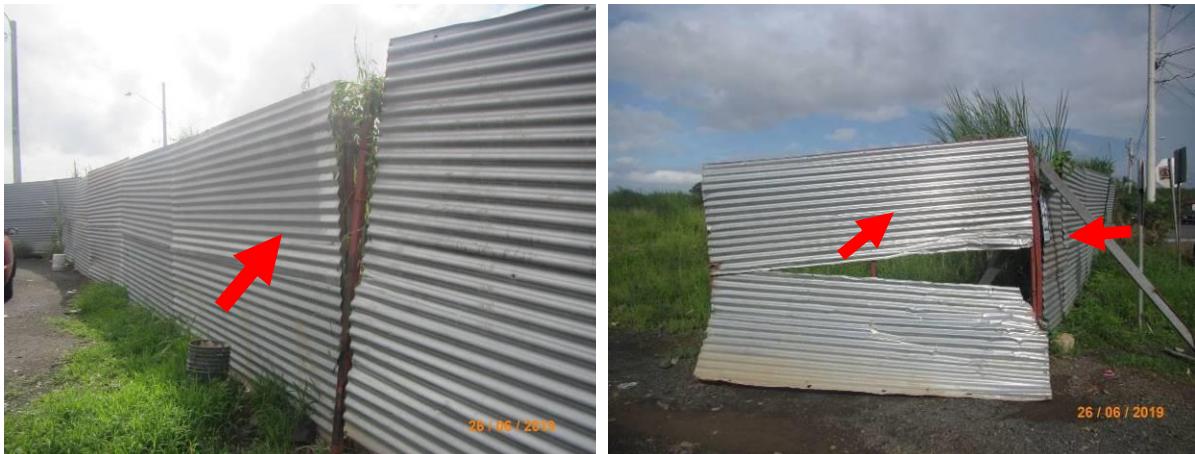
El proyecto cuenta con cerca perimetral, la cual evita que personas externas entren en contacto con las actividades del proyecto.

Imágenes 14 y 15. Vista de la cerca perimetral existente en el proyecto

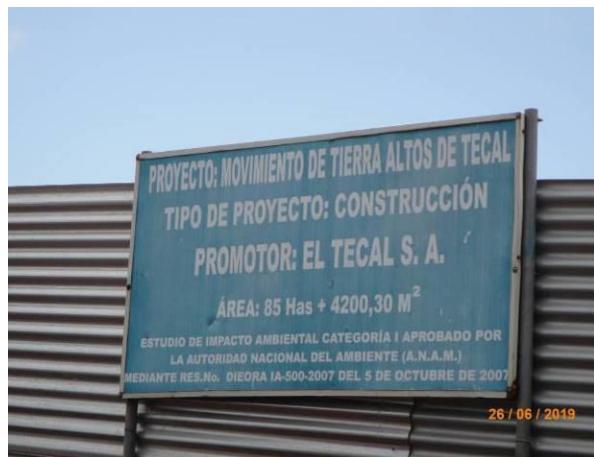
La siguiente imagen muestra el letrero con información del proyecto, ubicado dentro del perímetro de este y en un lugar visible.

Imagen 16. Letrero con información del proyecto
