Sexto Informe de Seguimiento sobre la Implementación de las Medidas de Prevención y Mitigación del Plan de Manejo Ambiental y la Resolución DIEORA-IA-132-16

**Proyecto
“Agro Playa Blanca Fase II”**

Febrero – Julio, 2019

Sector de Buenaventura, corregimiento de Río Hato, distrito de Antón, provincia de Coclé

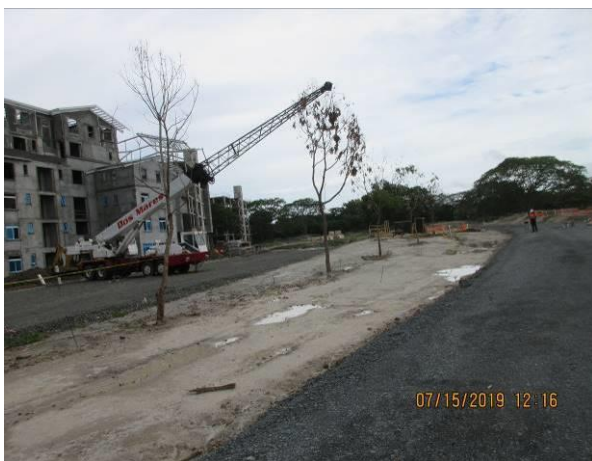
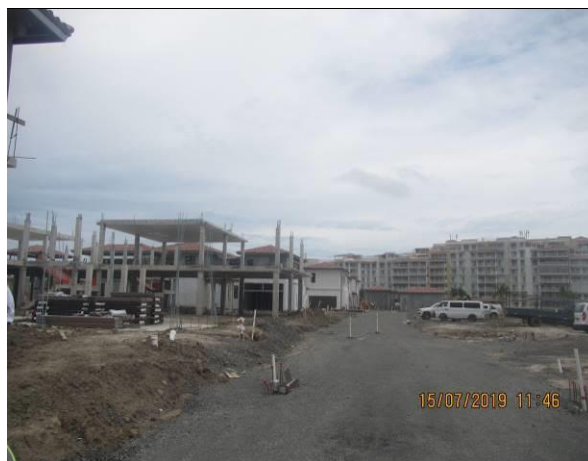
Durante el recorrido en el área del proyecto, se observó que las vías, calles y canales pluviales internos del proyecto; se mantienen libres de desperdicios y residuos.

Imágenes 1 y 2. Vías y canales pluviales libres de desechos

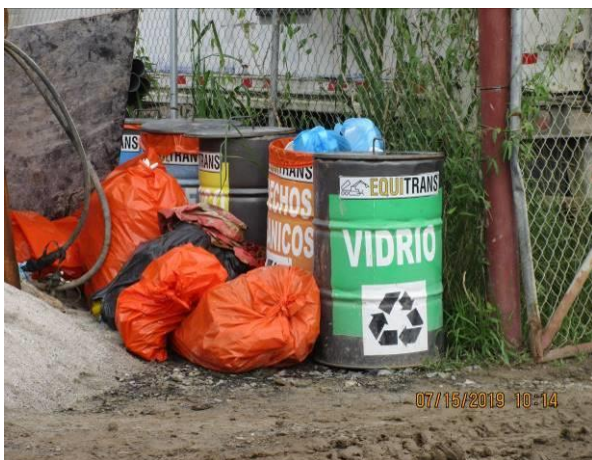
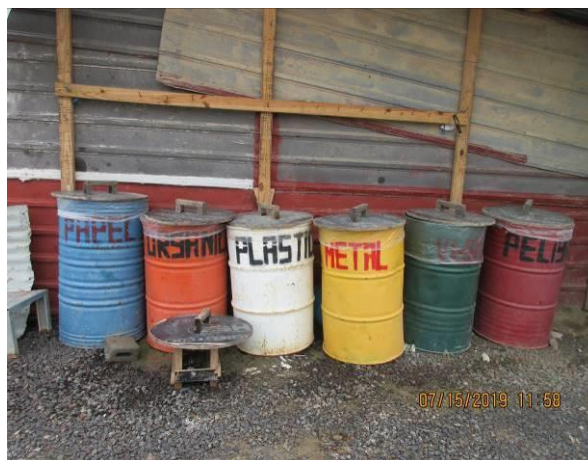
En distintas áreas del proyecto, se han ubicado recipientes con bolsas y tapas, para la disposición de desechos sólidos. Sin embargo, también se identificaron recipientes sin tapadera, ni bolsa plástica.

Imágenes 3 y 4. Visa de los recipientes para acopio de los desechos generados en el proyecto

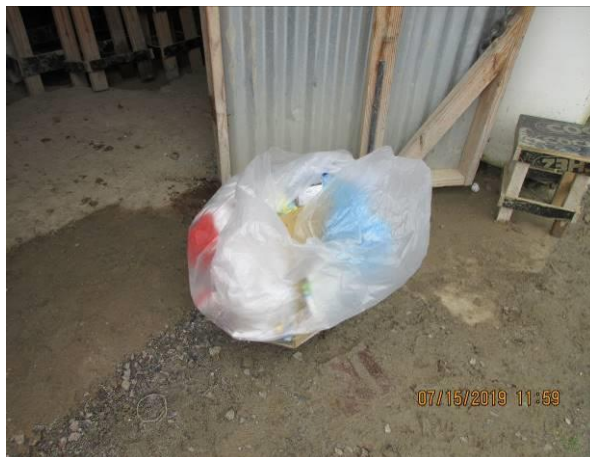
Imagen 5. Desechos domestico colocadas dentro bolsas plásticas

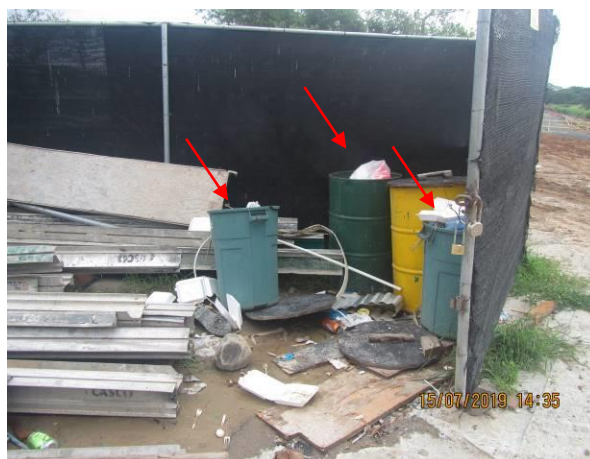
Imagen 6. Vista de los recipientes sin tapaderas

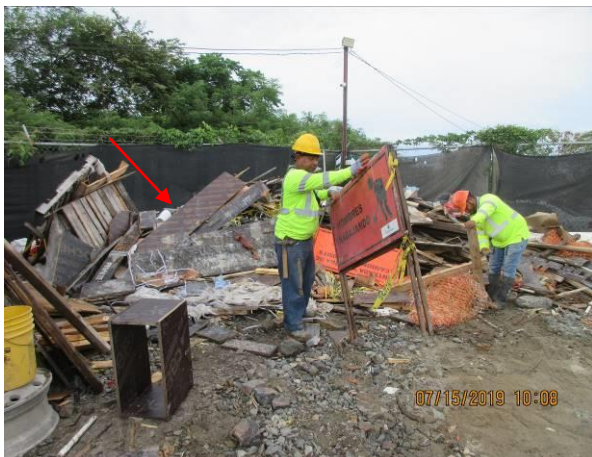
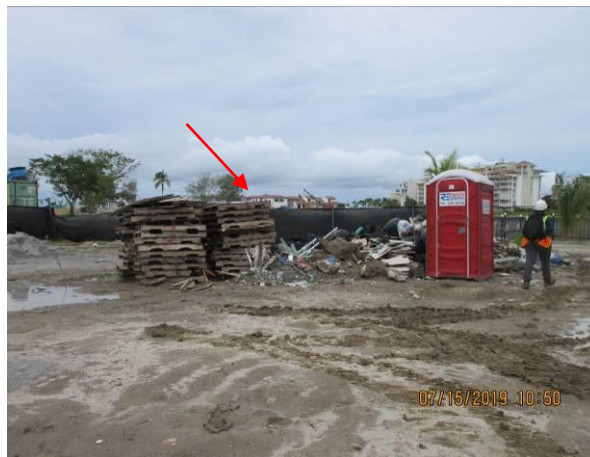
Durante la inspección se evidenció el lugar para el acopio del material de construcción, el cual es recogido periódicamente.

Imágenes 7 y 8. Vista del personal y maquinaria recolectando los desechos de construcción

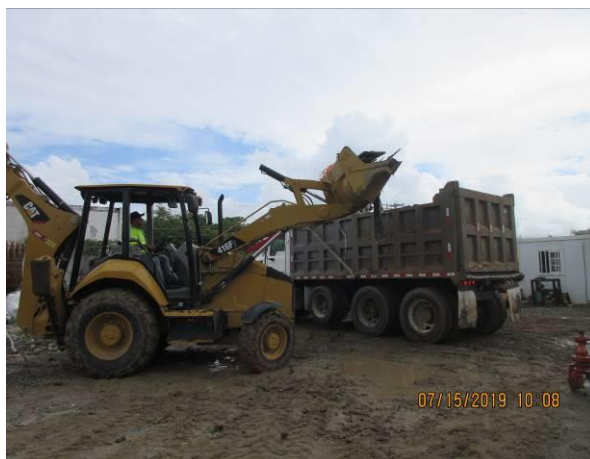
Imagen 9. Vista de la recolección de los desechos de construcción

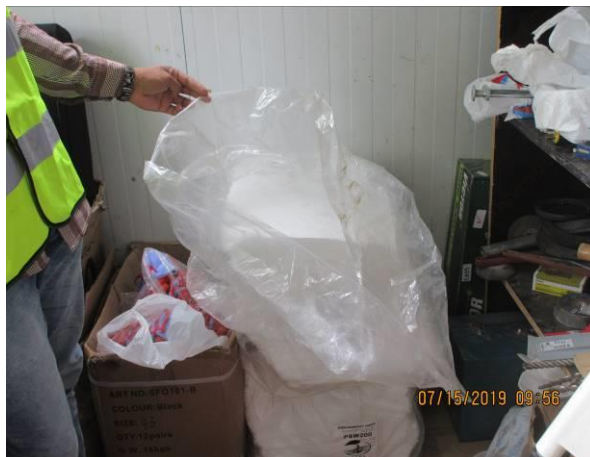
Tal cual como se muestra en la imagen 10 el proyecto cuenta con paños absorbentes en caso de darse algún derrame; cabe indicar que se evidenció que una retroexcavadora mantenía un paño absorbente en mal estado (ver imagen 11).

Imagen 10. Kit antiderrame cuenta el proyecto

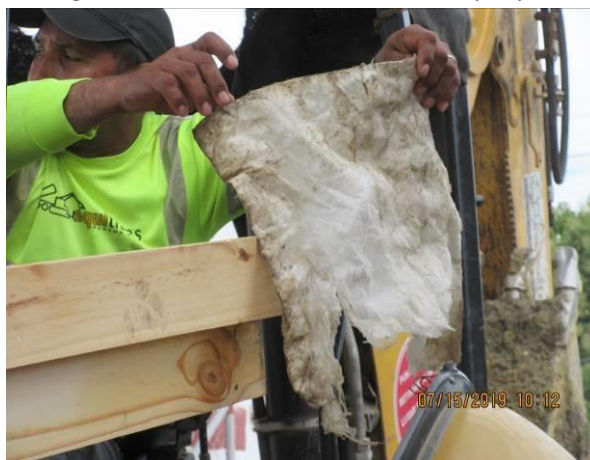
Imagen 11. Paño absorbente en mal estado

| N° | Medidas de Mitigación | En Ejecución | No Ejecutada | Ejecutada | No Aplica | Porcentaje de Ejecución del Cumplimiento | Observaciones |
|---|---|---|---|---|---|--|---|
| 6 | Contar con un kit para el control de derrames (paños, materiales particulados u otros); que permitan la fácil remoción y control de pequeñas fugas de combustible que puedan presentarse de la maquinaria que se utilice en el proyecto. | ✓ | | | | 100 % | <p>En ejecución.</p> <p>Durante la inspección se evidenció que el proyecto cuenta con paños absorbentes (ver imagen 12). Cabe indicar que se le solicitó el Kit antiderrame a uno de los operadores de una maquinaria, el mismo portaba un paño absorbente desgastado (ver imagen 13), el cual se procedió a reemplazar con uno nuevo.</p> |

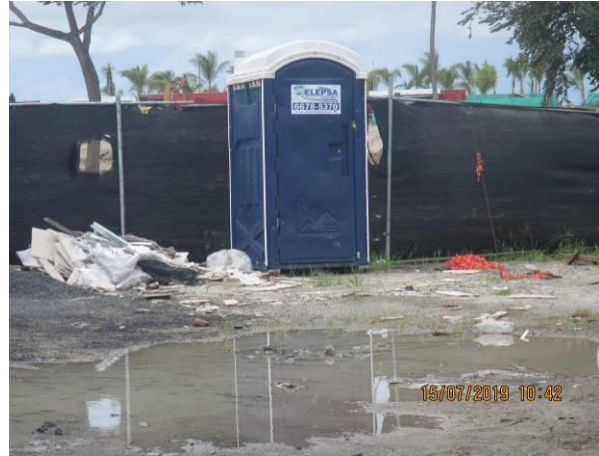
La promotora y sus contratistas, han subcontratado diversas empresas para la instalación y mantenimiento de sanitarios portátiles; como lo muestran las siguientes imágenes. Además, han construido letrinas fijas para uso del personal.

Imágenes 12 y 13. Sanitarios portátiles de la empresa RE (renta equipos) y Selepsa

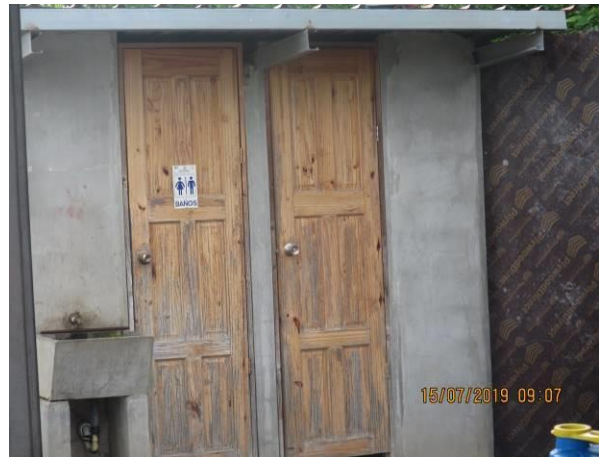
Imágenes 14 y 15. Vista de los sanitarios portátiles Aluma Systems y letrinas utilizadas en el proyecto

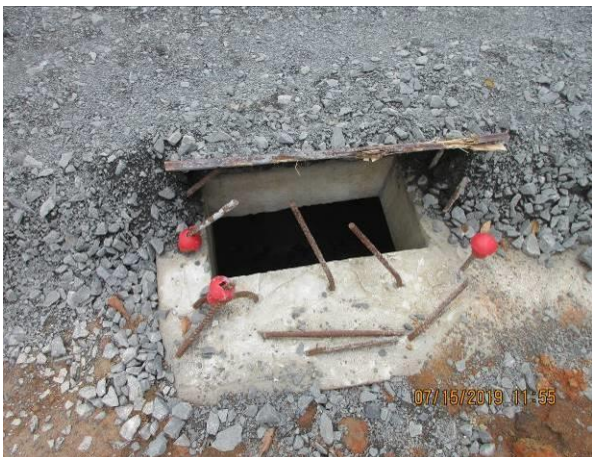
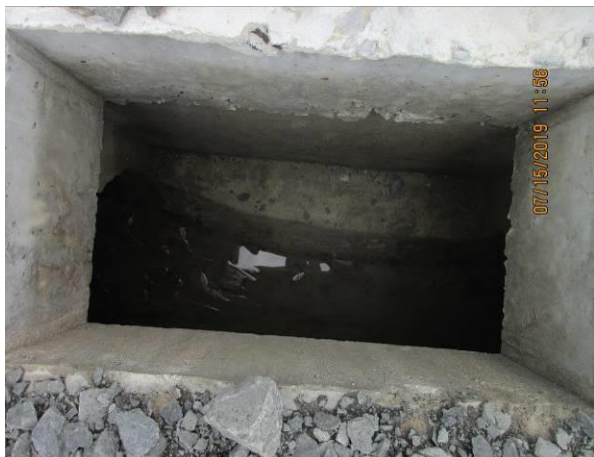
Las imágenes a continuación muestran los tragantes y el cabezal de descarga final del sistema de alcantarillado pluvial, construido durante este periodo; en el proyecto Agro Playa Blanca Fase II.

Imágenes 16 y 17. Vista de los tragantes pluviales construidos durante este periodo

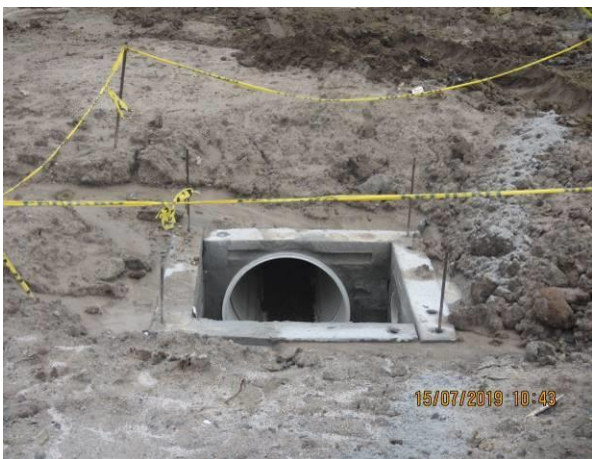
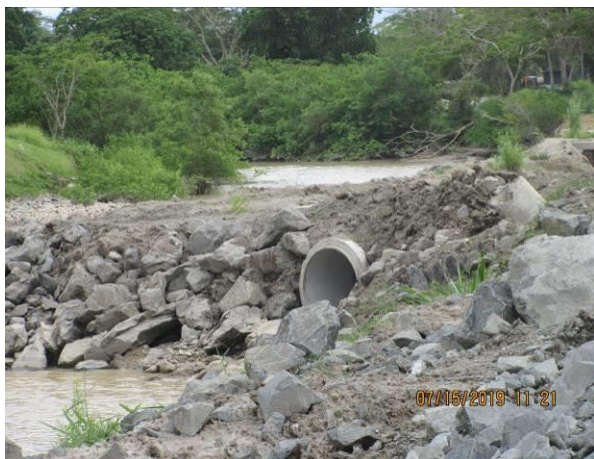
Imágenes 18 y 19. Vista de las tuberías y cabezales de descarga pluvial

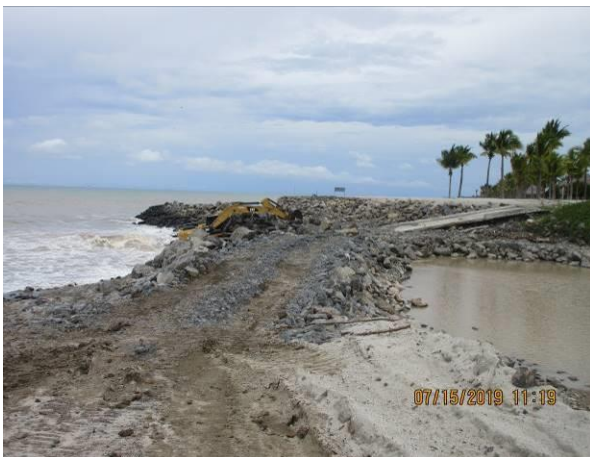
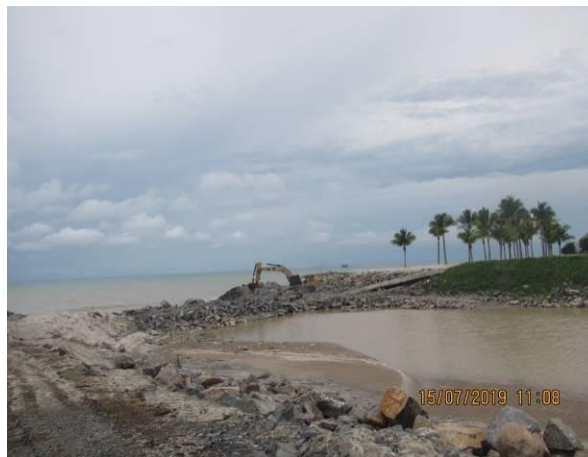
Las imágenes 20 y 21 muestran el vado temporal construido durante este periodo de evaluación, según información suministrada por la promotora, para el transporte de material de un margen del Río Hato al otro.

Imágenes 20 y 21. Vado temporal construido en la desembocadura del Río Hato

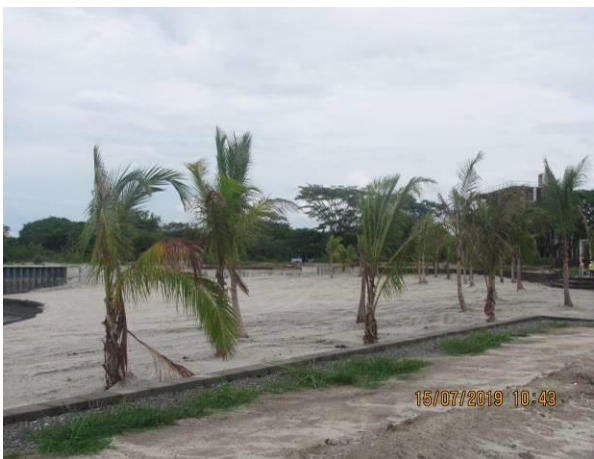
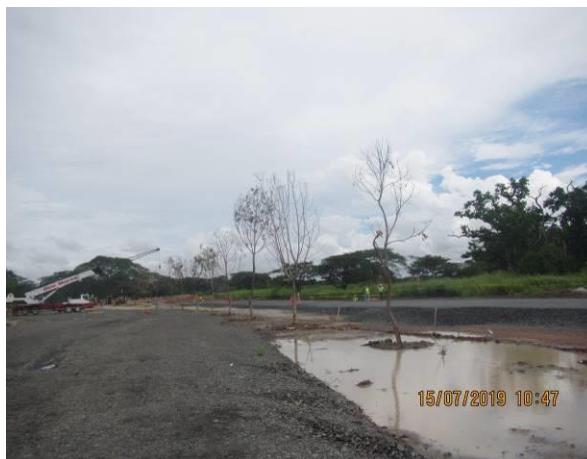
En el área de desarrollo del proyecto, se ha efectuado la plantación de palmas y árboles; como lo muestran las imágenes siguientes.

Imágenes 22 y 23. Vistas de palmas y árboles plantados en el área del proyecto

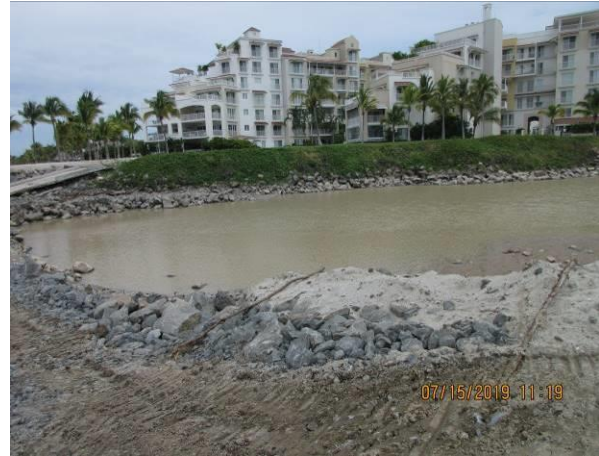
Durante la inspección, se evidenció a través de las siguientes imágenes, el arrastre de sedimentos producto del movimiento de tierra en el proyecto y las repetidas lluvias de la época.

Imágenes 24 y 25. Erosión y arrastre de sedimentos en la desembocadura del Río Hato

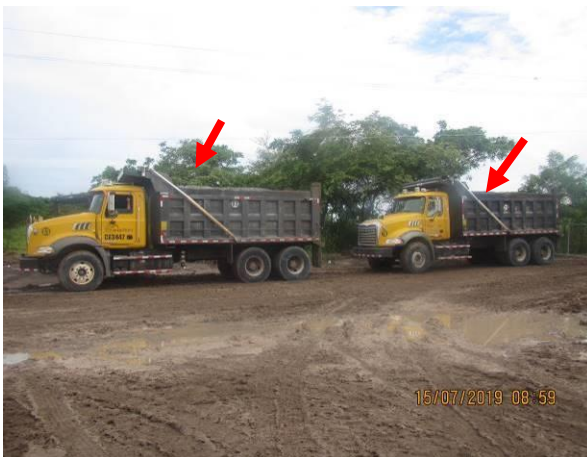
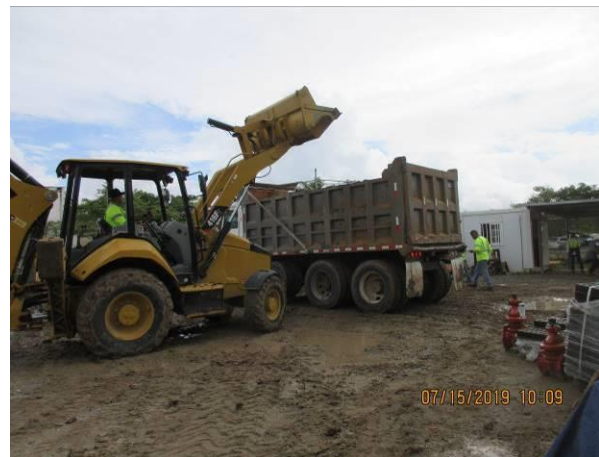
Los camiones volquetes utilizados para las actividades de construcción del proyecto, cuentan con lona de protección. Debido a su uso dentro del proyecto, no hacen uso de estas.

Imagen 26 y 27. Vista de los camiones volquete con su respectiva lona de protección

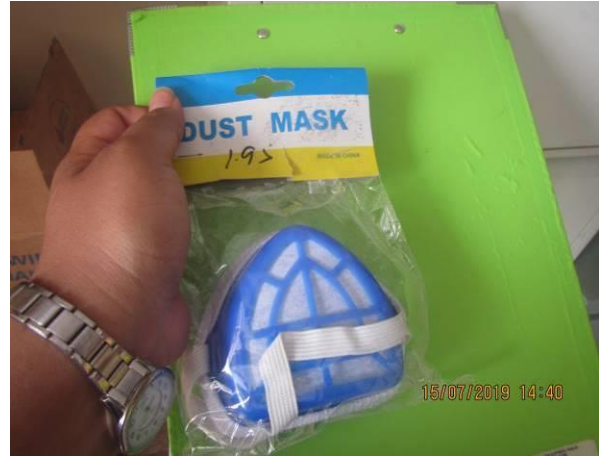
Uno de los contratistas presentó durante la inspección, las mascarillas de seguridad a disposición del personal; sin embargo, se observó personal realizando actividades de carpintería sin protección respiratoria.

Imágenes 28 y 29. Personal expuesto a material particulado sin protección respiratoria y mascarillas disponibles en uno de los almacenes del proyecto

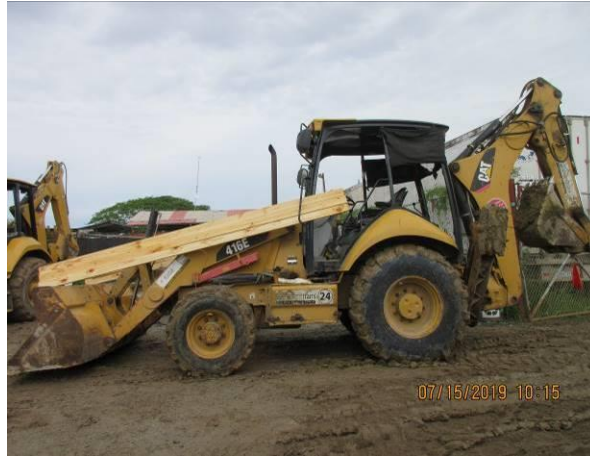
La imagen 31 muestra a una de las maquinarias encendidas, con su operador lejos de ella.

Imagen 31. Retroexcavadora encendida sin ser utilizada

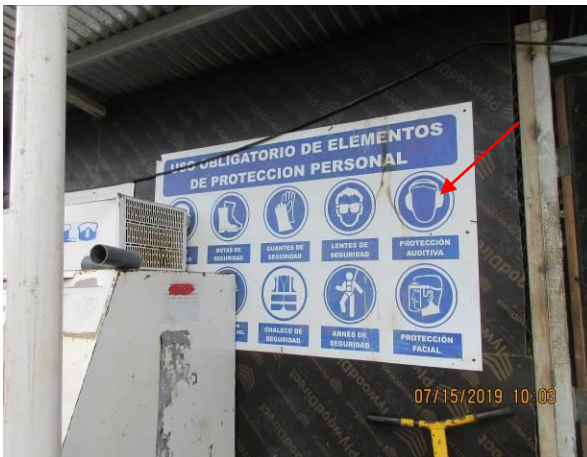
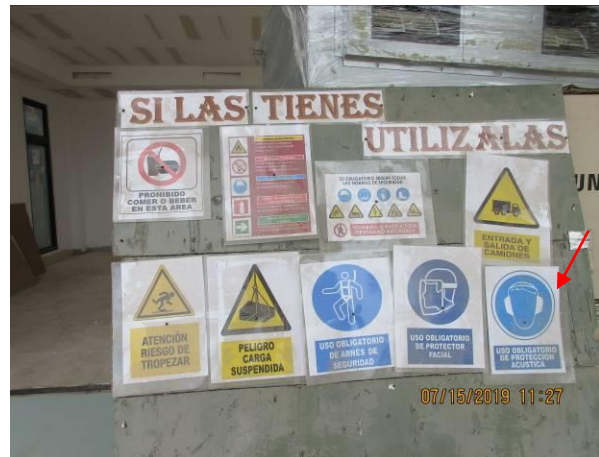
En distintos puntos del proyecto, se observan letreros indicando el uso obligatorio de equipo de protección personal; igualmente, se observó al personal utilizando el equipo de protección acústica.

Imágenes 32 y 33. Letreros de uso obligatorio de protección personal

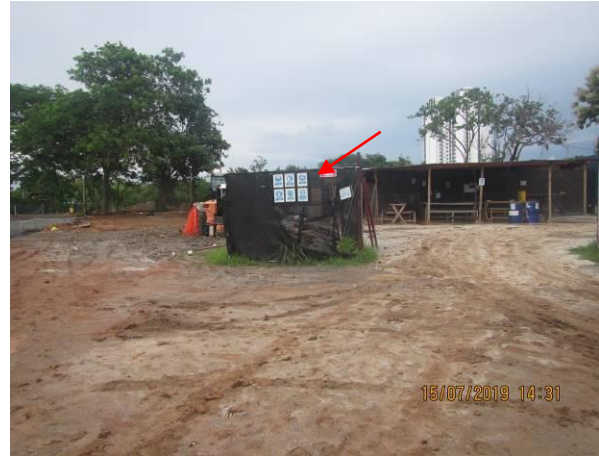
Imágenes 34 y 35. Letreros de uso obligatorio de protección personal

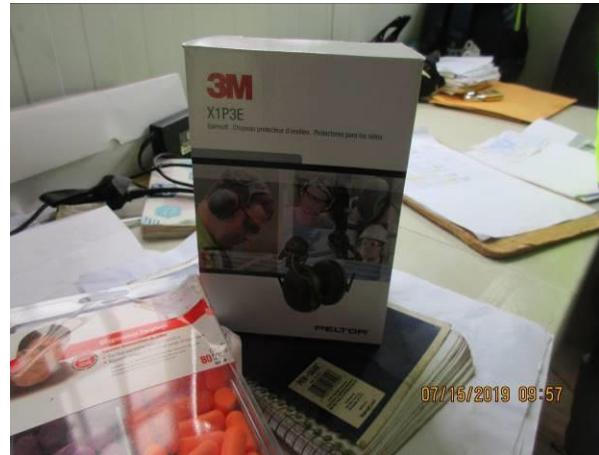
Imágenes 36 y 37. Tapones auditivos y orejeras a disposición de los trabajadores I

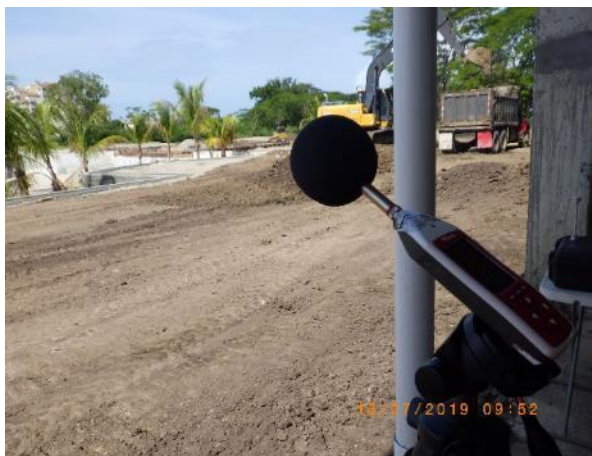
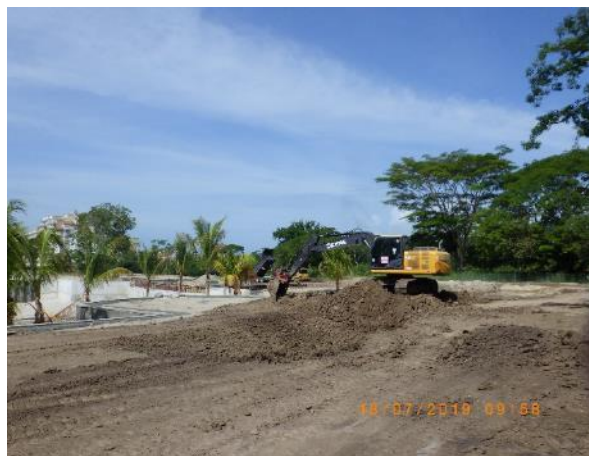
Imágenes 1 y 2. Equipo de medición de ruido ambiental y fuente de ruido identificada (movimiento de equipos pesados) en el lugar de medición (frente al edificio 200)

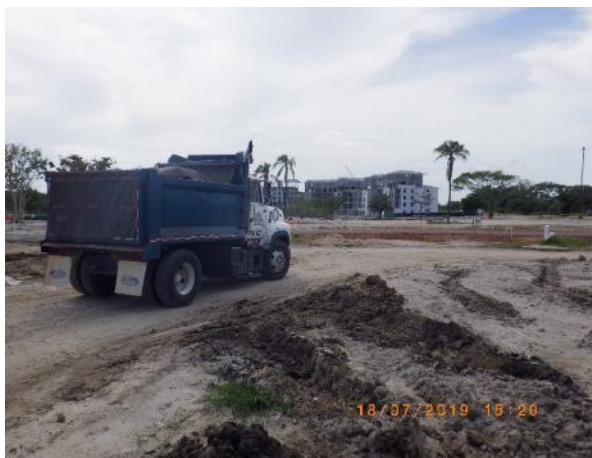
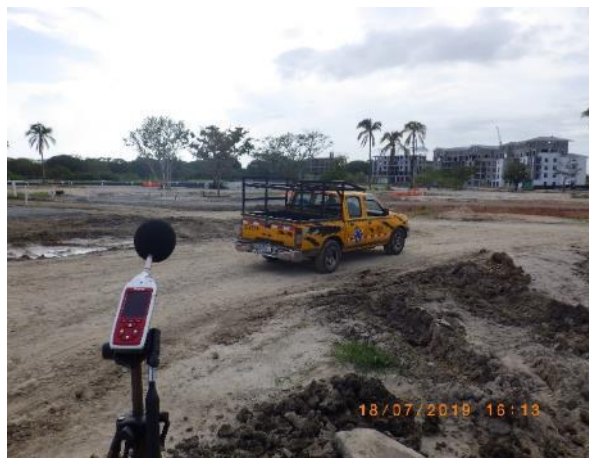
Imágenes 5 y 6. Fuentes de ruido identificadas (paso de vehículos pesados y livianos) próximas a la casa más cercana al proyecto

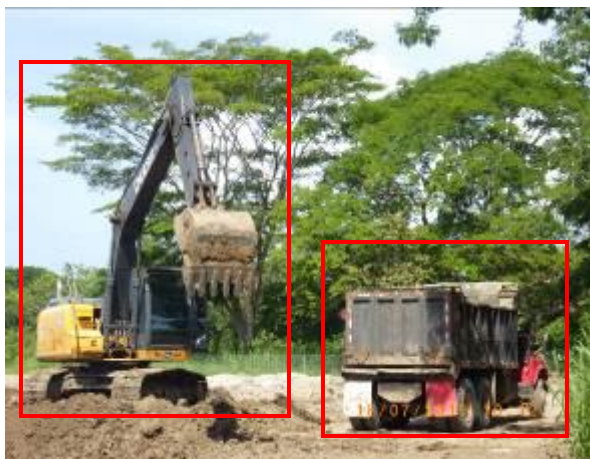
Imagen 2.3.2. Vista de las fuentes generadoras de partículas
(paso de camión volquete y movimiento de tierra)

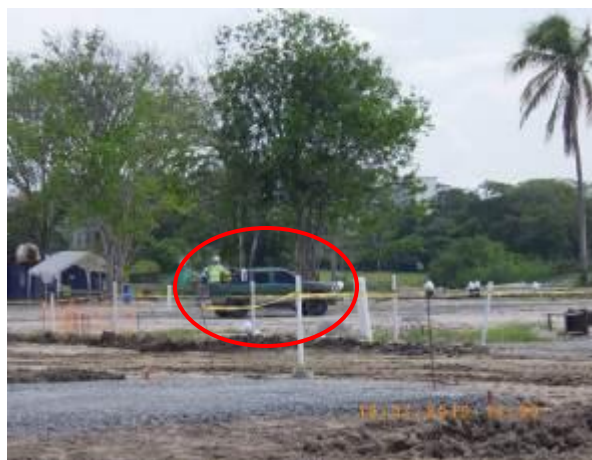
Imagen 2.3.4. Vista de una de las fuentes generadoras de partículas (paso de vehículo pick-up)
