**INFORME SOBRE LA APLICACIÓN Y EFICIENCIA DE LAS MEDIDAS DE  
MITIGACIÓN APlicadas AL PROYECTO TITULADO**

**"PH VILLASOL"**

**Informe Trimestral No. 17  
Trimestre: julio a septiembre de 2019**

**Resolución DIEORA IA 035-2014 de 21 de febrero de 2014**

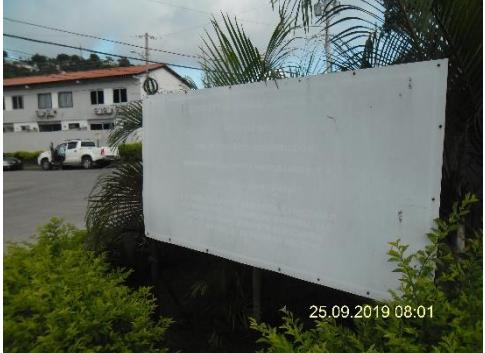
<p><b>Fotografía 1</b></p>
<p>Las veredas y las calles de acceso y colindantes se observaron libre de desechos, almacenamiento de materiales o de equipos de construcción.</p>

Descripción	Fotografías de evidencia	
<p>Letrero Ambiental de aprobación del proyecto.</p> <p>Se solicitó, su renovación.</p>

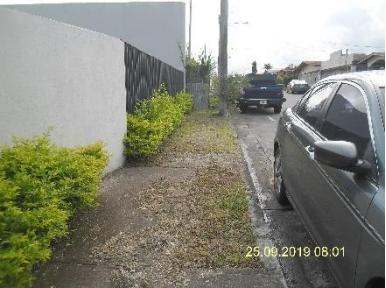
<p><b>Fotografía 8</b></p>

<p>Se realiza el mantenimiento de las áreas arborizadas dentro y fuera de la urbanización.</p>

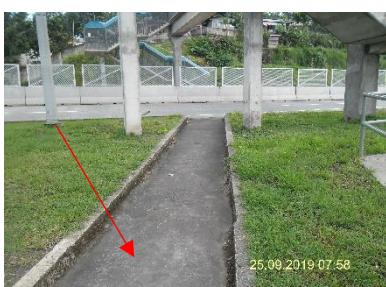
<p><b>Fotografía 12</b></p>

<p><b>Fotografía 11</b></p>
<p>Las obras de drenajes, cunetas, alcantarillado pluvial, se observaron limpias y sin sedimentos.</p>

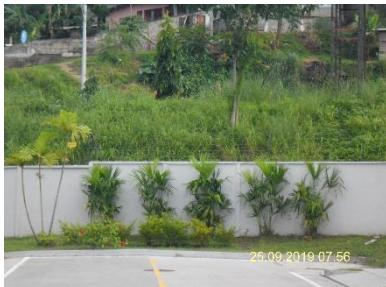
<p><b>Fotografía 14</b></p>

<p><b>Fotografía 13</b></p>
<p>Los taludes hacia el Corredor Norte se encontraron consolidados y revegetados.</p>

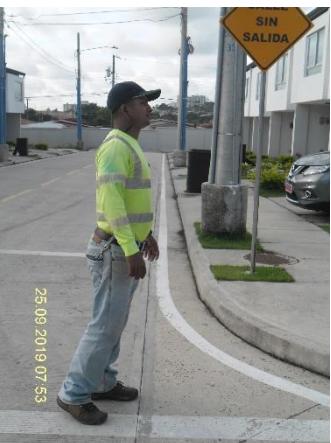
<p><b>Fotografía 19</b></p>

<p><b>Fotografía 18</b></p>	
<p>Al momento de la inspección se observó al personal haciendo uso del Equipo de Protección Personal y realizando actividades de limpieza y mantenimiento generales.</p>

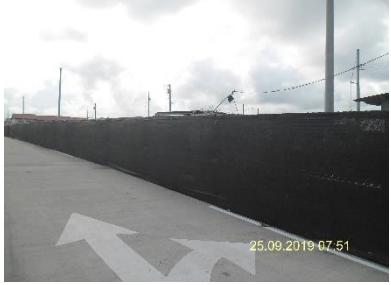
<p><b>Fotografía 23</b></p>

<p><b>Fotografía 22</b></p>
<p>Se mantienen en buen estado las mallas de geotextil como medida de mitigación visual y de calidad del aire hacia las áreas donde se ubican los materiales áridos.</p>

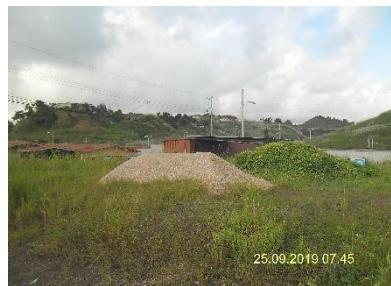
<p><b>Fotografía 25</b></p>

<p><b>Fotografía 24</b></p>
<p>En el área de materiales se observa revegetación en las áreas descubiertas. La tierra excavada se mantiene apilada cerca de los muros para mitigar la proliferación de polvo.</p>

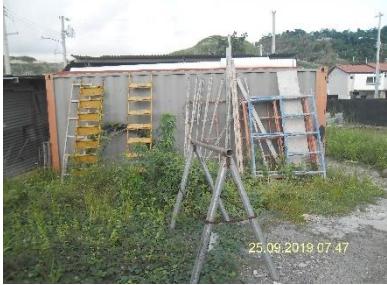
<p><b>Fotografía 43</b></p>	
<p>Cercano a la garita de seguridad del proyecto se encuentra un árbol en mal estado (enfermo). Se recomienda ser talado ya que pone en peligro a las personas y obras bajo el mismo. Se procederá a su tala después de recibido el visto bueno de MiAmbiente.</p>

<p><b>Fotografía 41</b></p>	
<p>El área de acopio de material (caliche) para su reutilización se mantiene sin acumulaciones y los depósitos de los contratistas permanecen ordenados y limpios.</p>
